Niedersächsischer Landesbetrieb für
Wasserwirtschaft, Küsten- und Naturschutz

Grundinstandsetzung der Buhne „E1“ auf Norderney

Küstenschutzmaßnahme in
Höhe Deichschart Moltkestraße

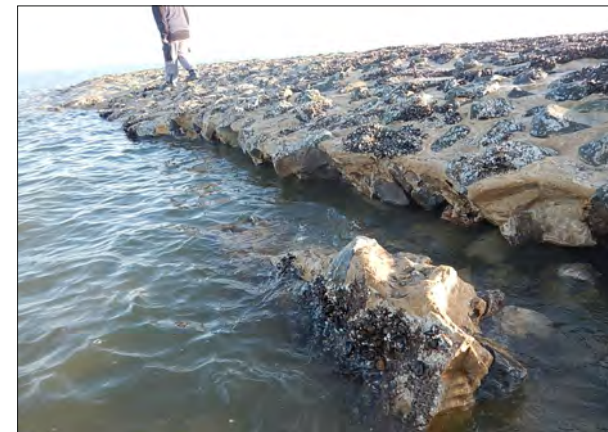
Abb. 3: Schadstelle an der Buhne E1

Niedrigwasser mit Vermessungsschiffen und örtliche Sondierungen ergaben, dass an den seewärtigen Bühnenflanken und am Bühnenkopf deutliche Schäden und Unterspülungen vorhanden sind und unmittelbarer Handlungsbedarf besteht (Abb. 3 und Titelbild). Ohne eine sofortige Instandsetzung würden sich die Schäden durch die starke Seegangs- und Strömungsbeanspruchung schnell ausweiten und die Substanz der Buhne gefährden. Für die Instandsetzung des Schadens werden unter anderem knapp 1.800 Tonnen Wasserbausteine auf dem Seeweg nach Norderney transportiert und an den Schadstellen eingebaut. Die schweren Steine werden größtenteils unter Wasser auf Sinkstücken aus widerstandsfähigem Geotextil in einer Länge von bis zu 25 Metern verlegt, damit diese nicht in den Sand einsinken (Abb. 4). Die Sinkstücke werden zuvor am Strand gefertigt und mit Hilfe von Schiffen und Baggern auf Position gebracht. Sie schützen flächig auch die Flanken der Buhne gegen Unterspülungen. Nach dem Einbau werden die Steine am Bühnenkörper unter Wasser mit Spezialmörtel vergossen.
