ANHANG 2

Fotodokumentation

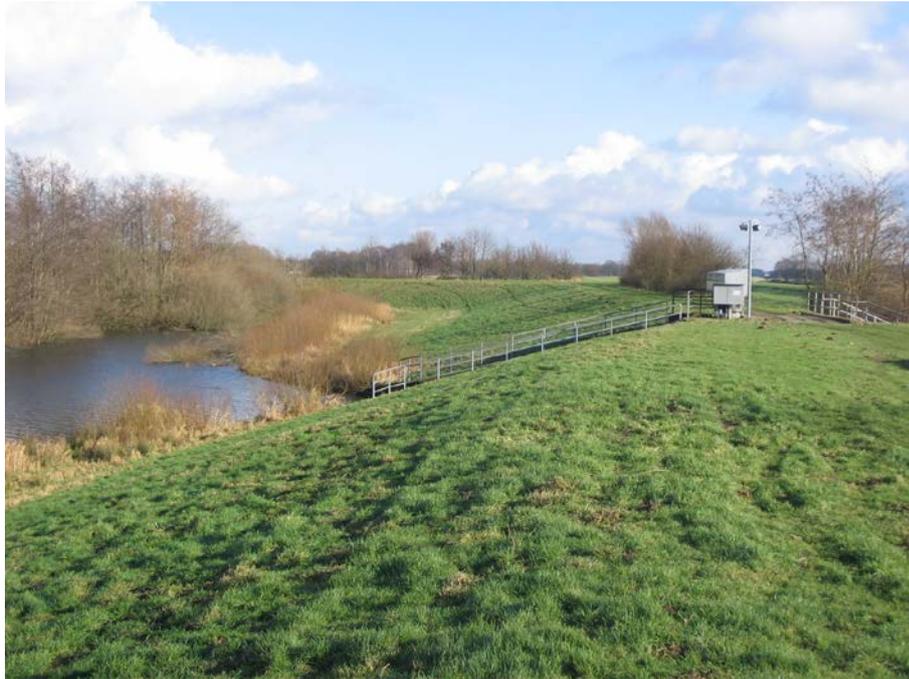
Bild 1, Einlassbauwerk wasserseitige Böschung

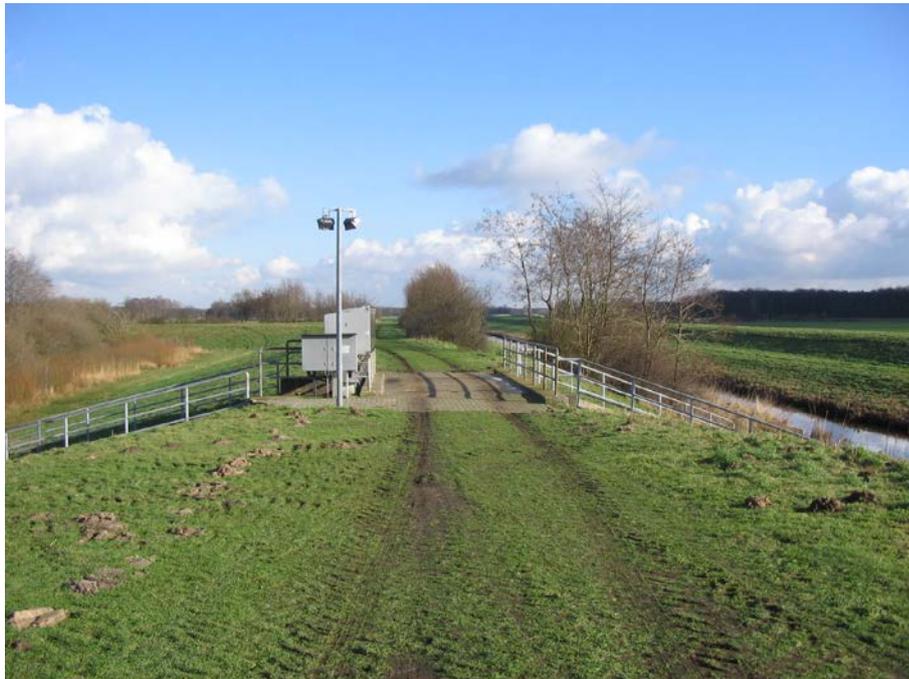
Bild 2, Einlassbauwerk Dammkrone

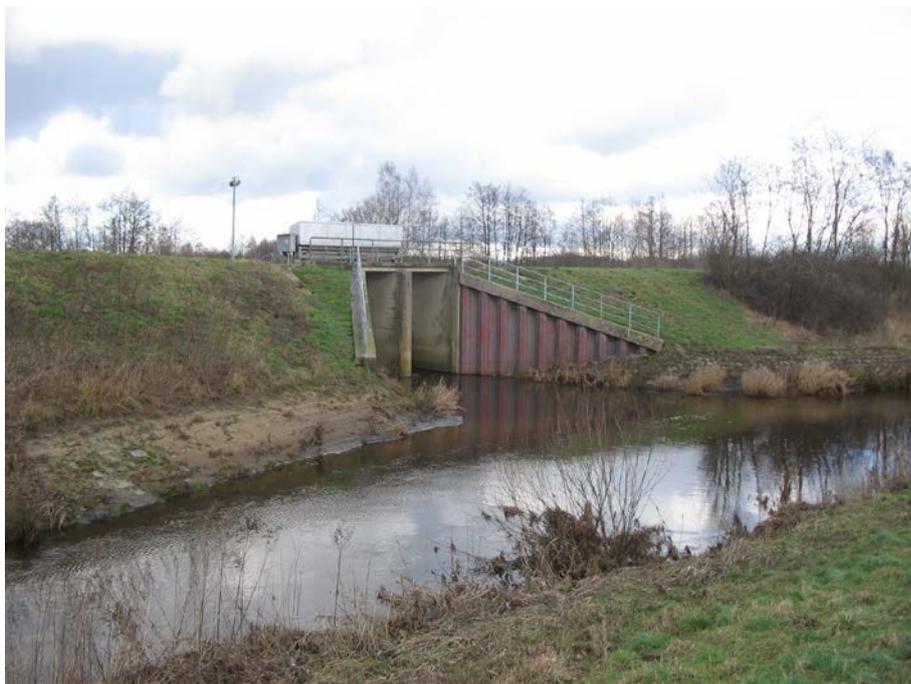
Bild 3, Einlassbauwerk vom Fladderkanal

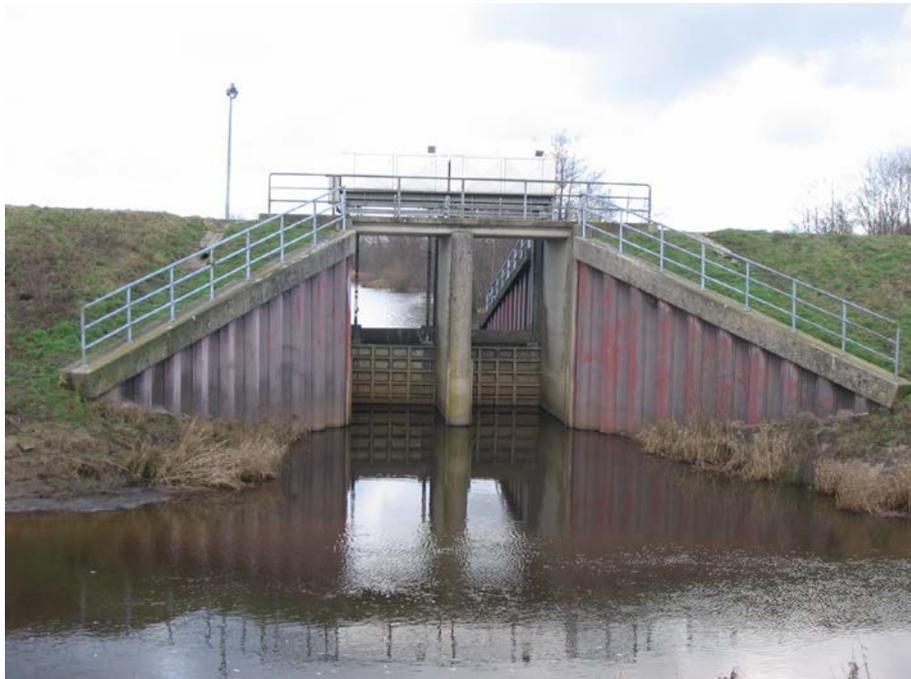
Bild 4, Einlassbauwerk vom Fladderkanal

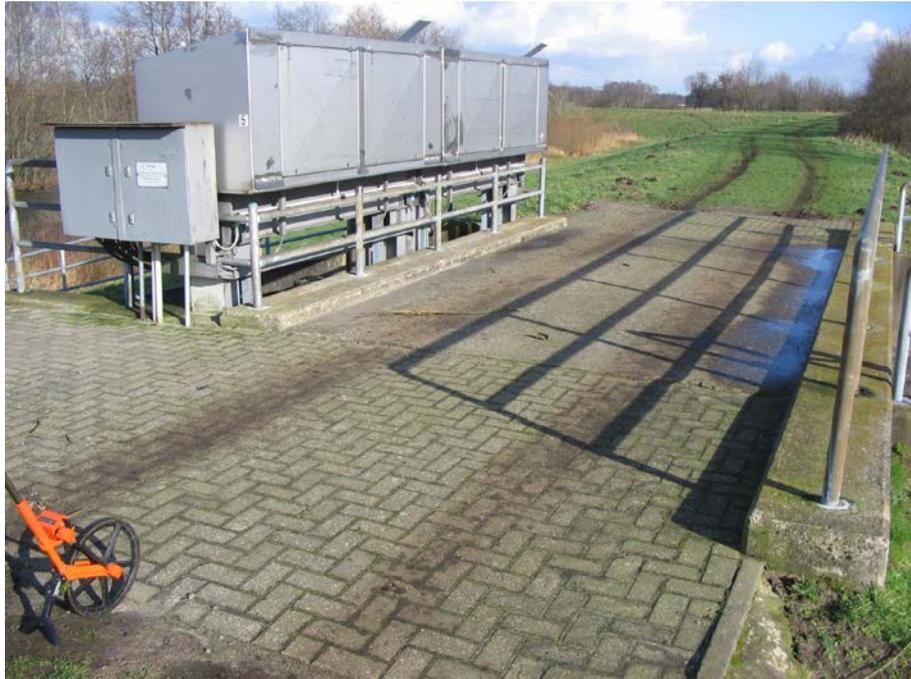
Bild 5, Brücke Einlassbauwerk

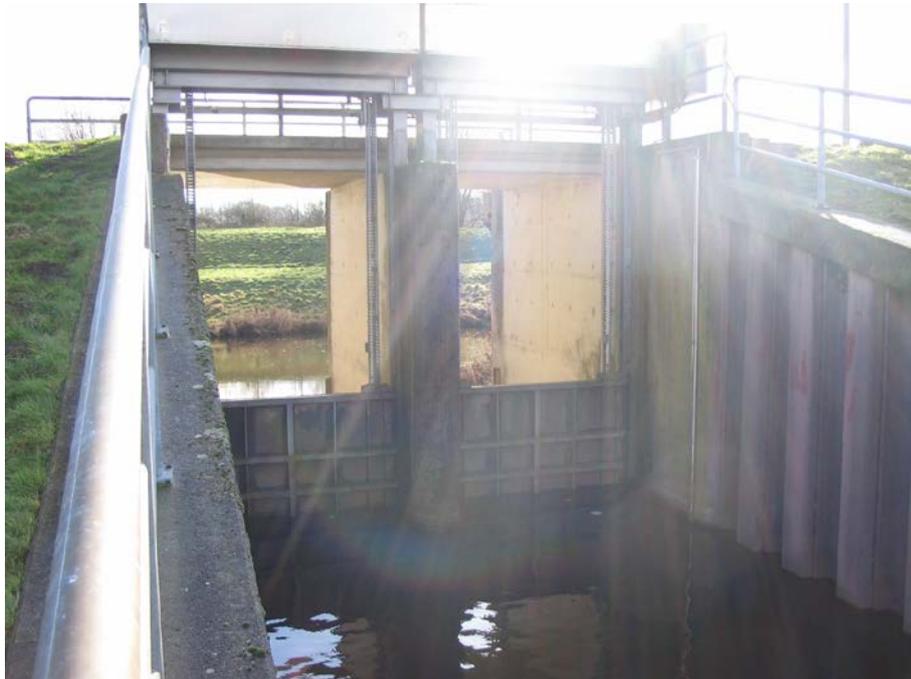
Bild 6, Blick vom Polder auf die Schieber vom Einlassbauwerk

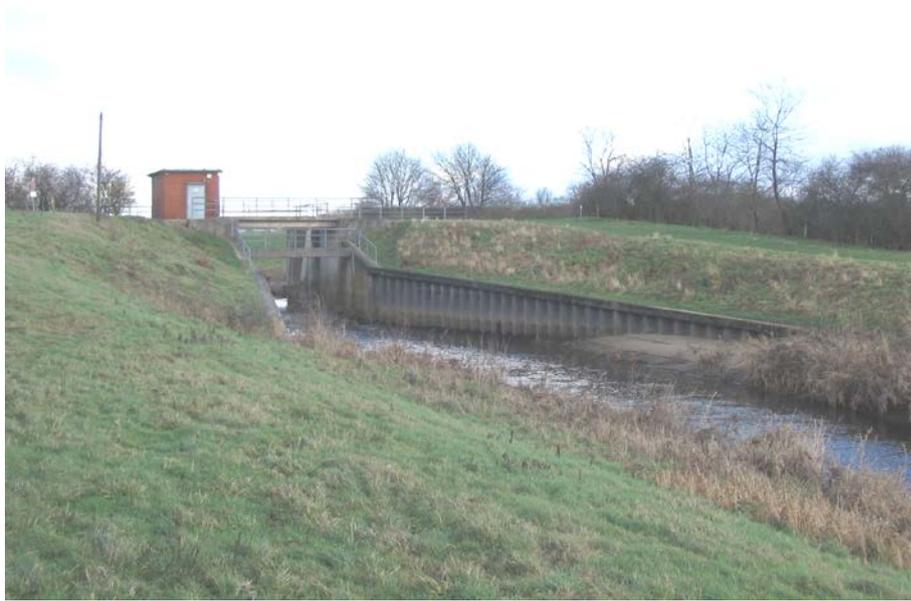
Bild 7, Staubauwerk , Blick gegen die Fließrichtung

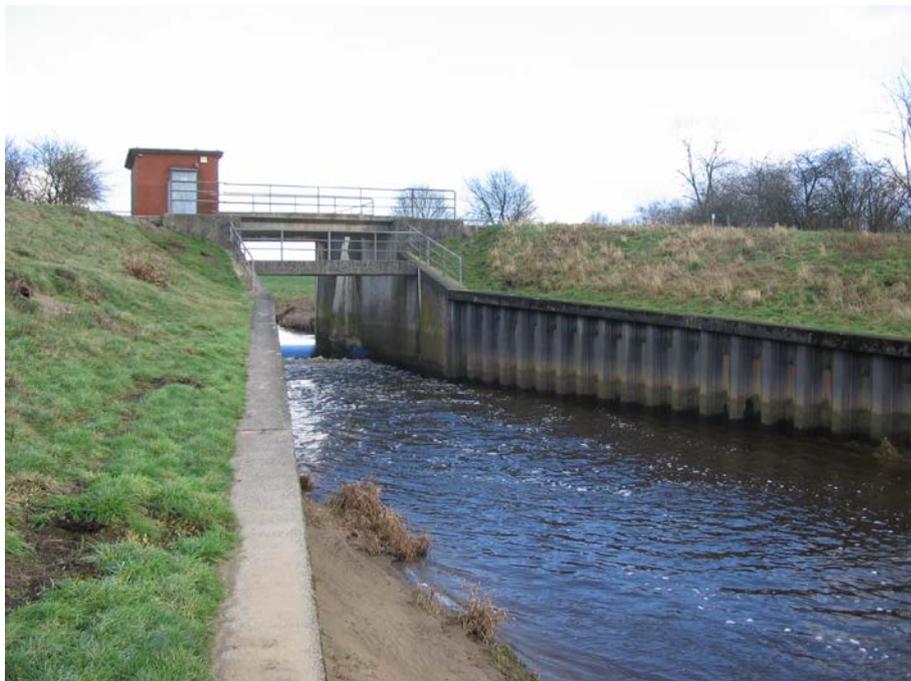
Bild 8, Staubauwerk, Blick gegen die Fließrichtung

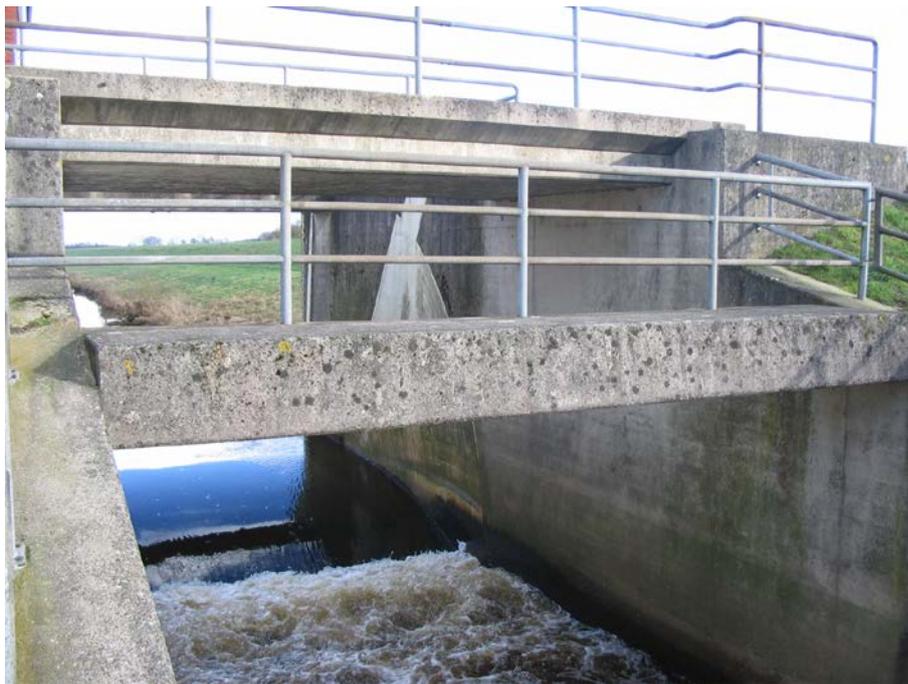
Bild 9, Staubauwerk, Blick gegen die Fließrichtung

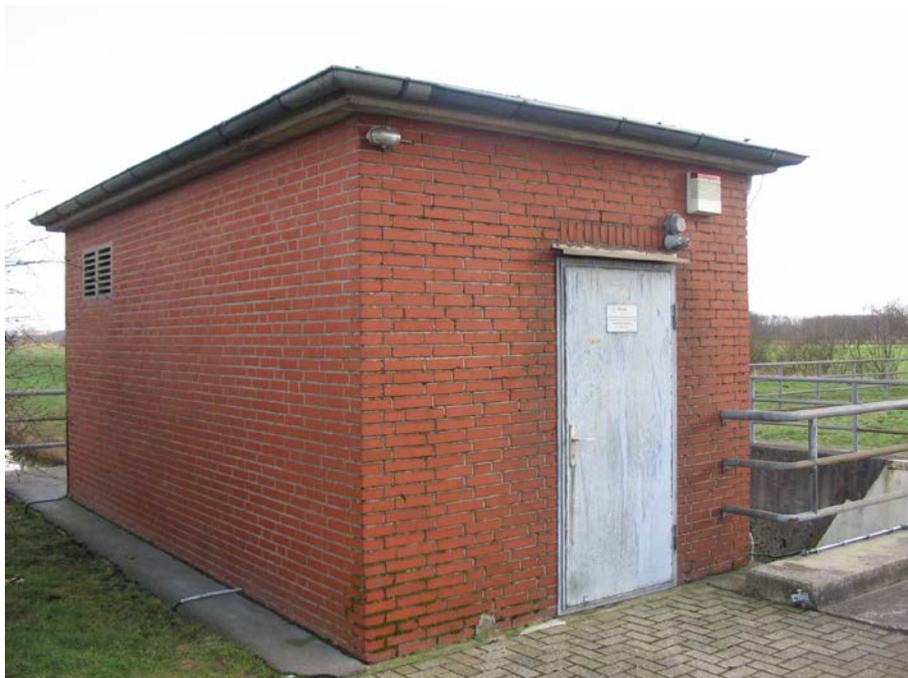
Bild 10, Betriebsgebäude Staubauwerk

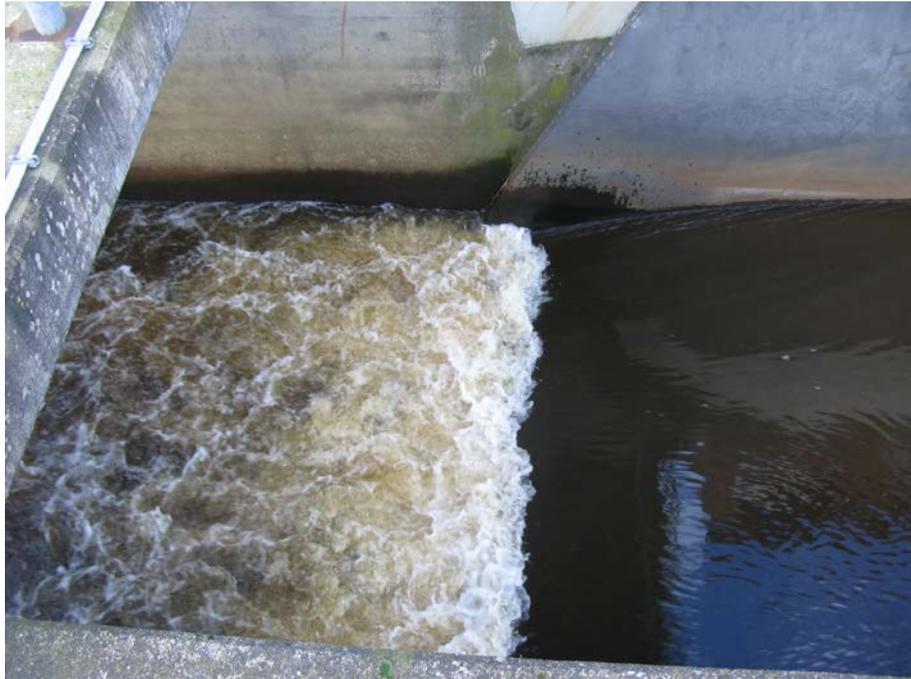
Bild 11, Sohle Staubauwerk

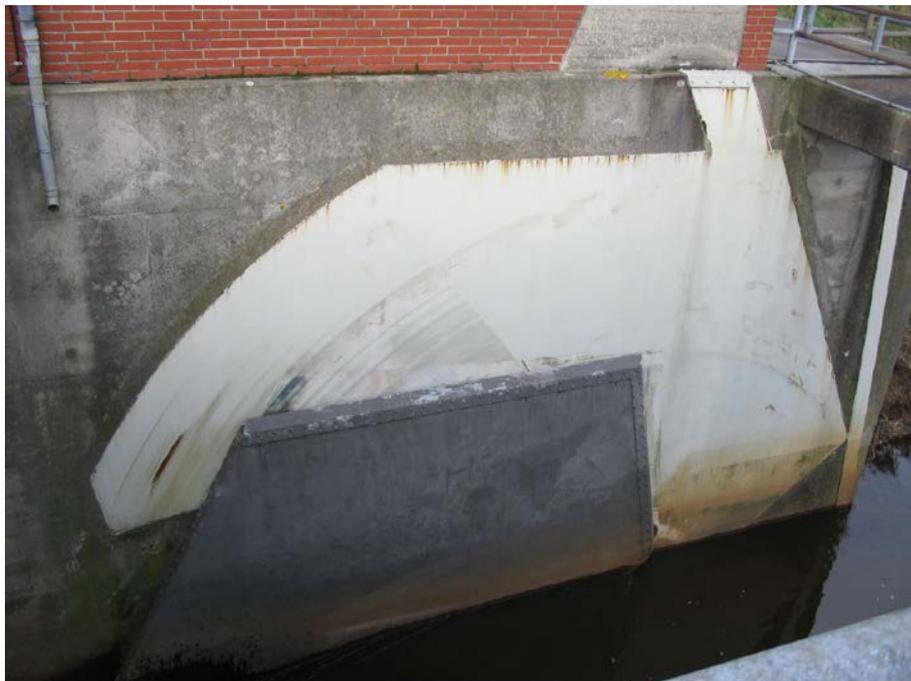
Bild 12, Seitenwand Staubauwerk

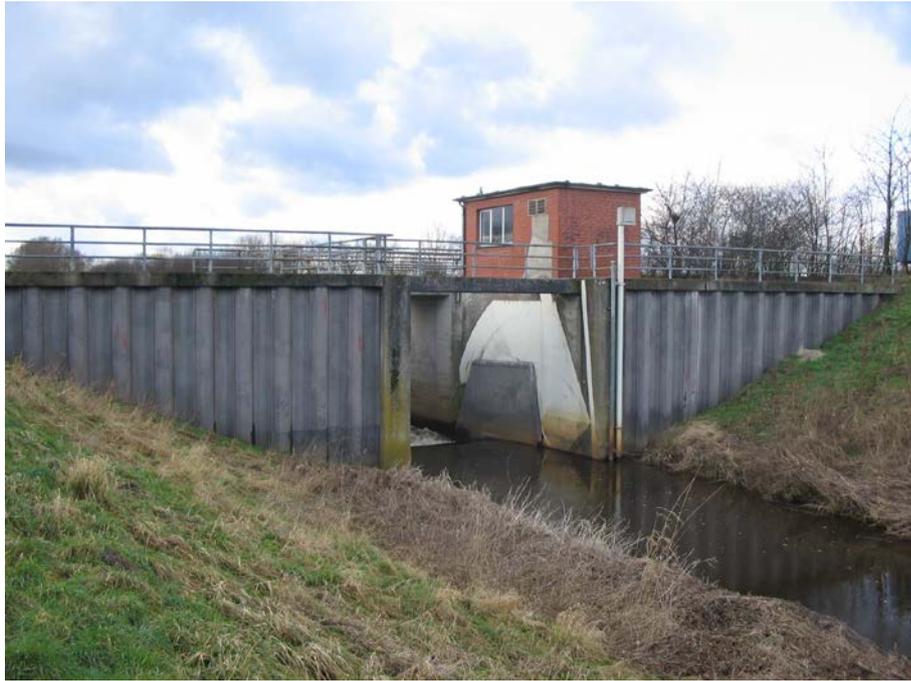
Bild 13, Staubauwerk, Blick in Fließrichtung

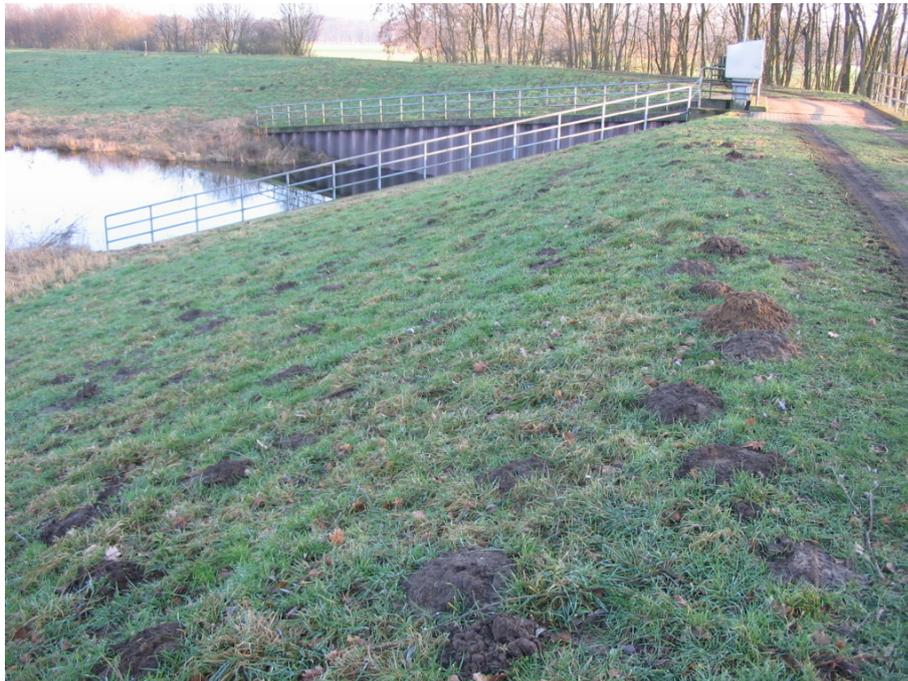
Bild 14, Auslassbauwerk wasserseitige Böschung

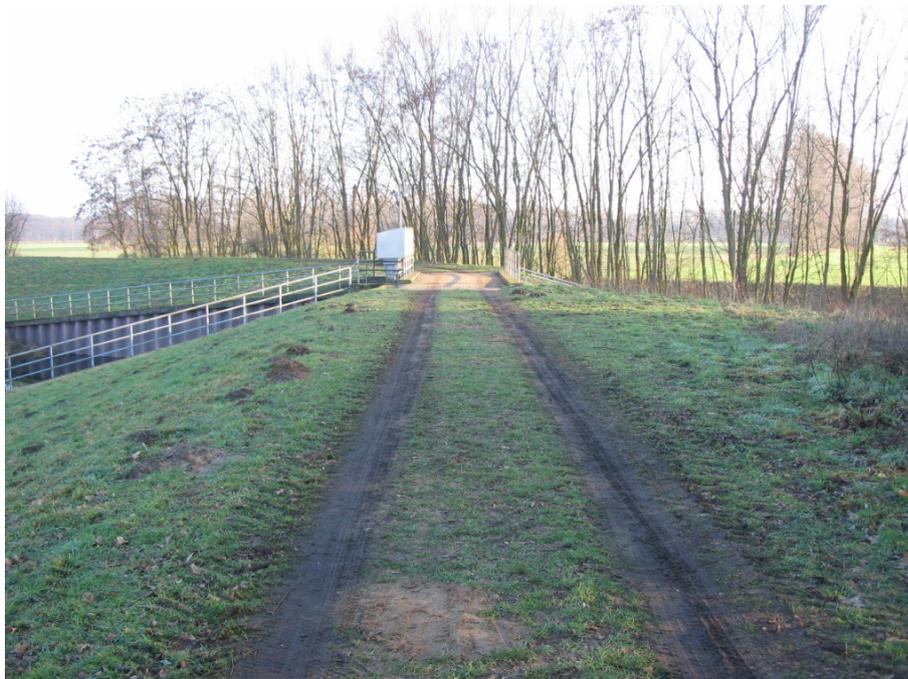
Bild 15, Auslassbauwerk Dammkrone

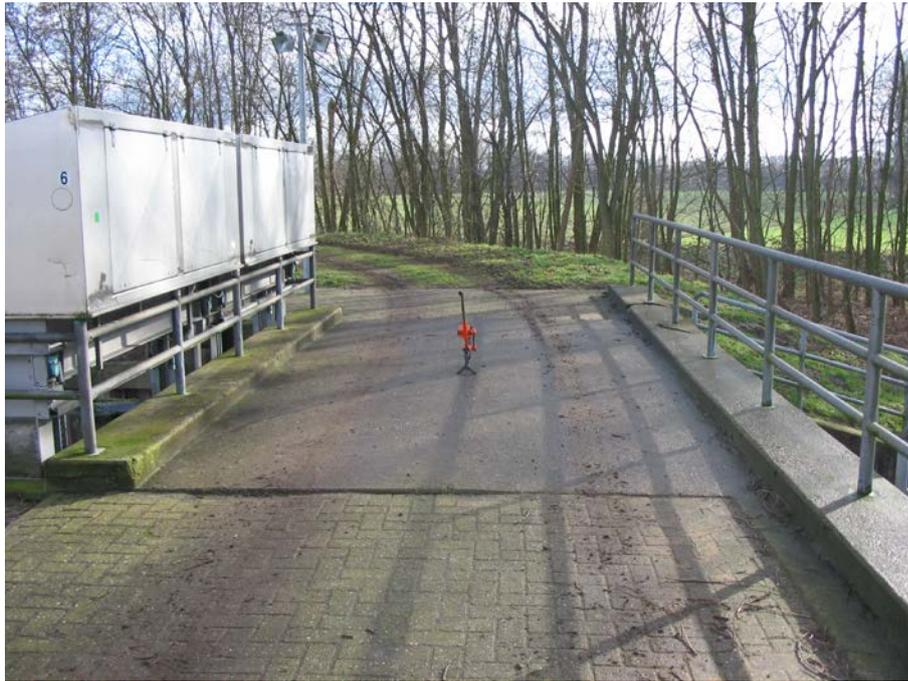
Bild 16, Brücke Auslassbauwerk

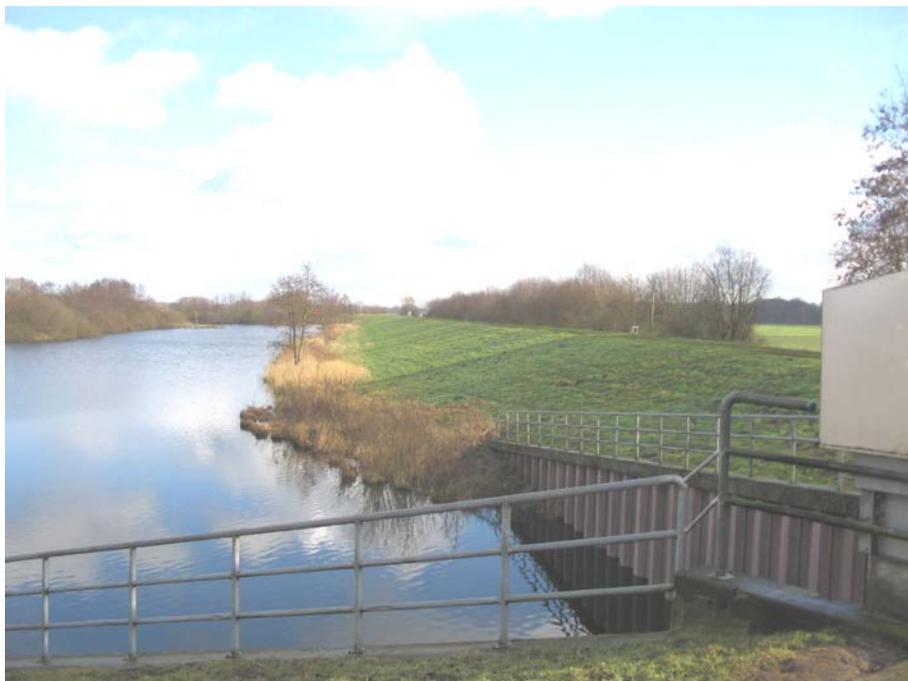
Bild 17, Blick vom Auslassbauwerk in den Polder

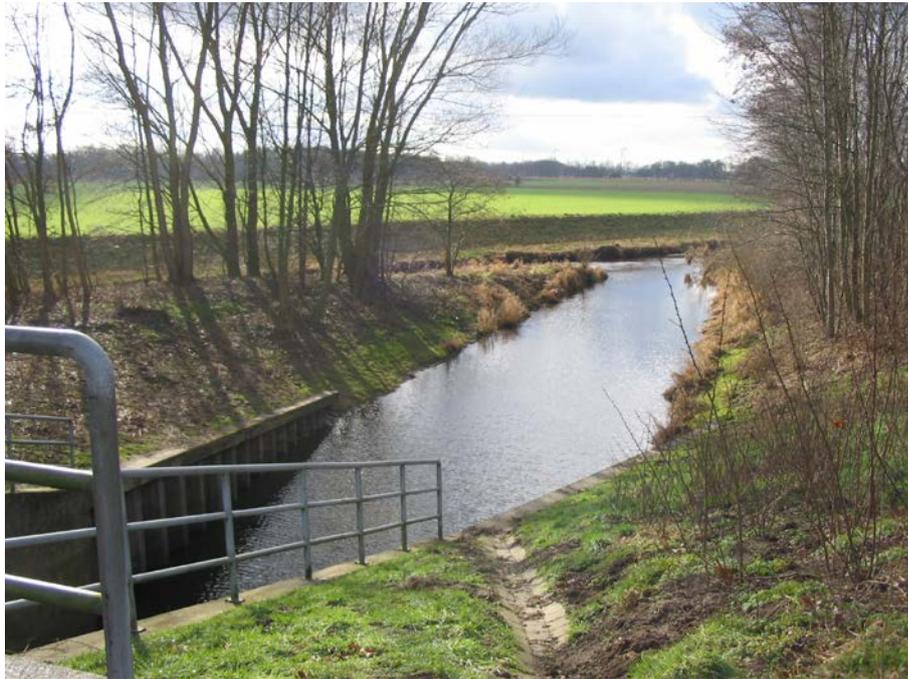
Bild 18, Einmündung Auslass Polder in den Fladderkanal

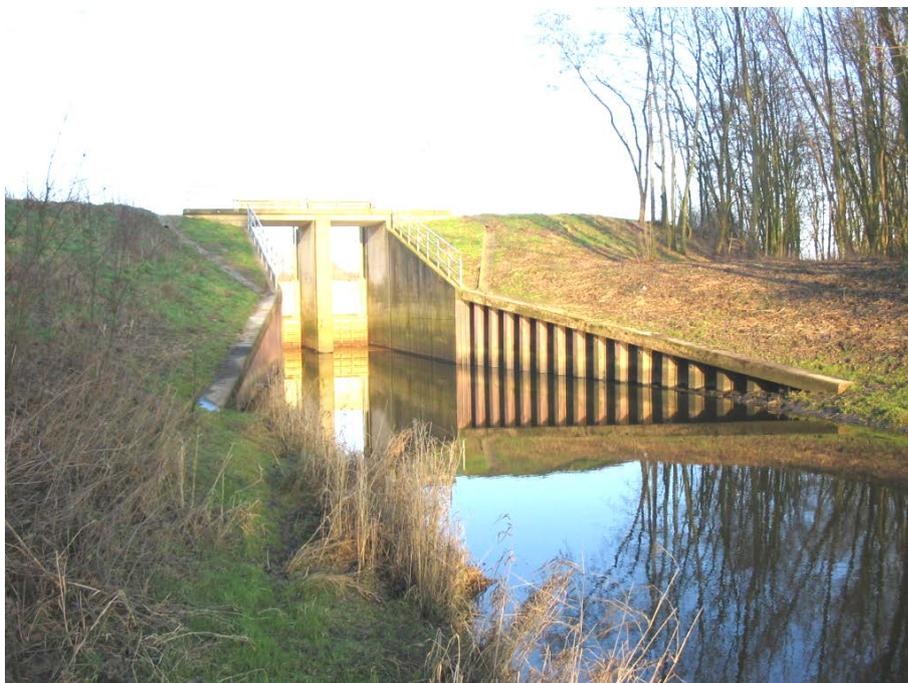
Bild 19, Auslassbauwerk vom luftseitigen Böschungsfuß

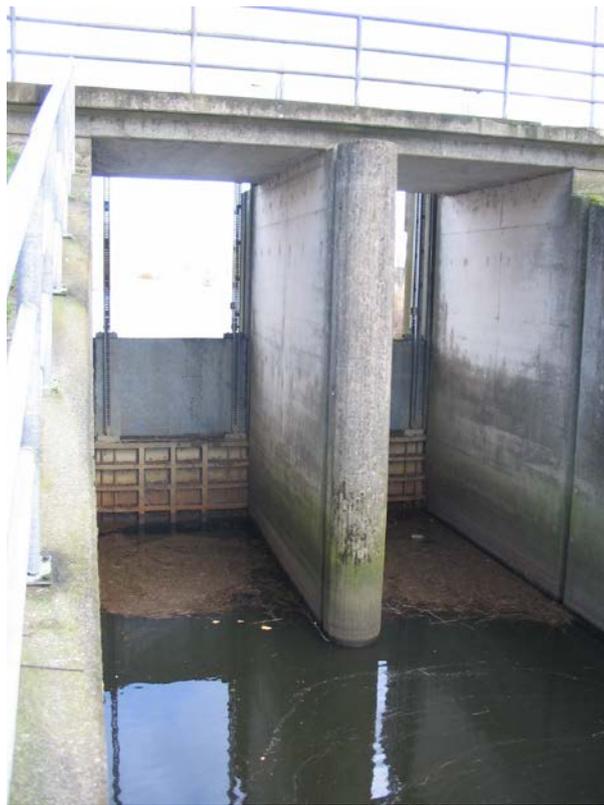
Bild 20, Auslassbauwerk, Blick von der Luftseite

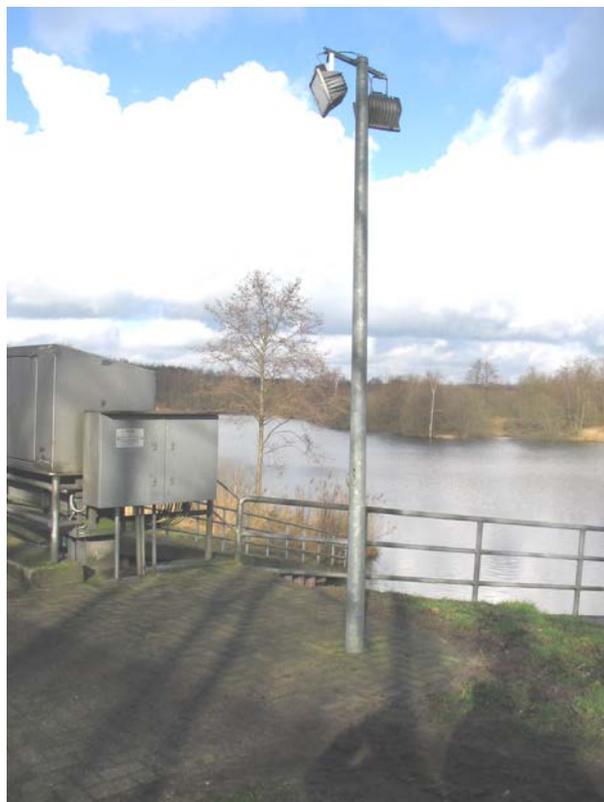
Bild 21, Beleuchtung Auslassbauwerk auf der linken Seite der Dammkrone

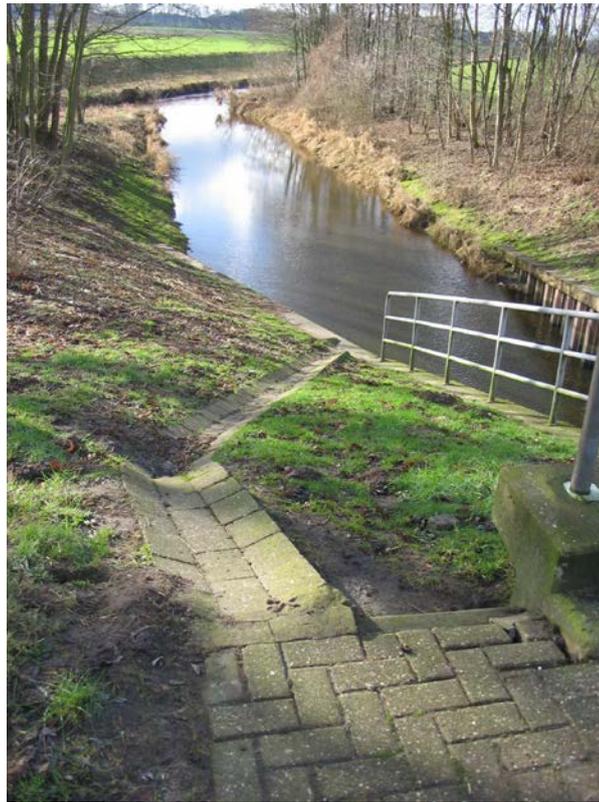
Bild 22, Entwässerungsmulde Brücke Auslassbauwerk auf der luftseitigen Böschung

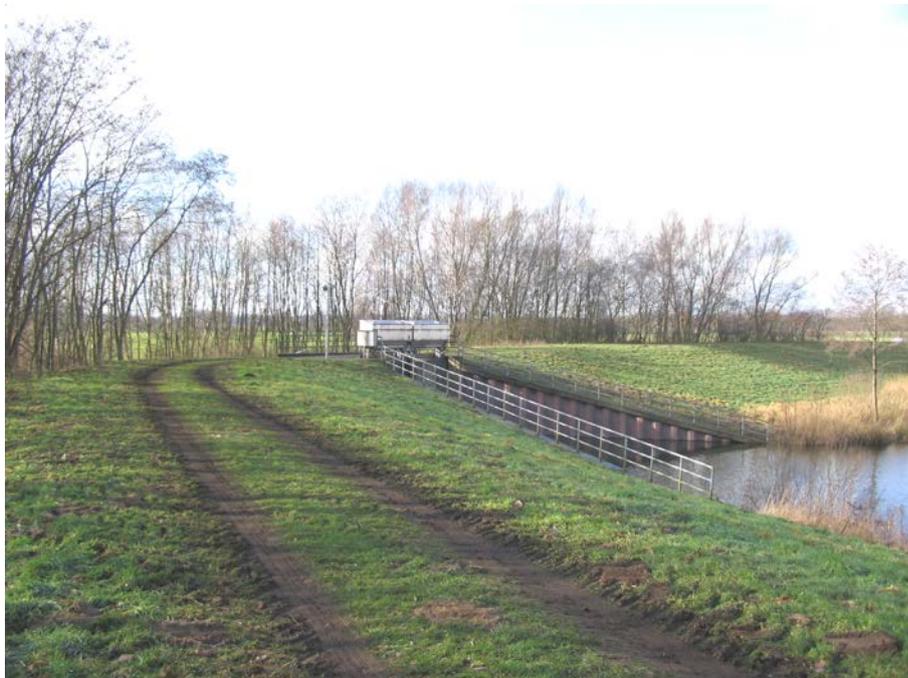
Bild 23, Auslassbauwerk, Blick gegen die Stationierung
