04. Dezember 2018

## **Langzeitschäden an Heizöllagerbehältern**

Dr.-Ing. Margit Weltschev

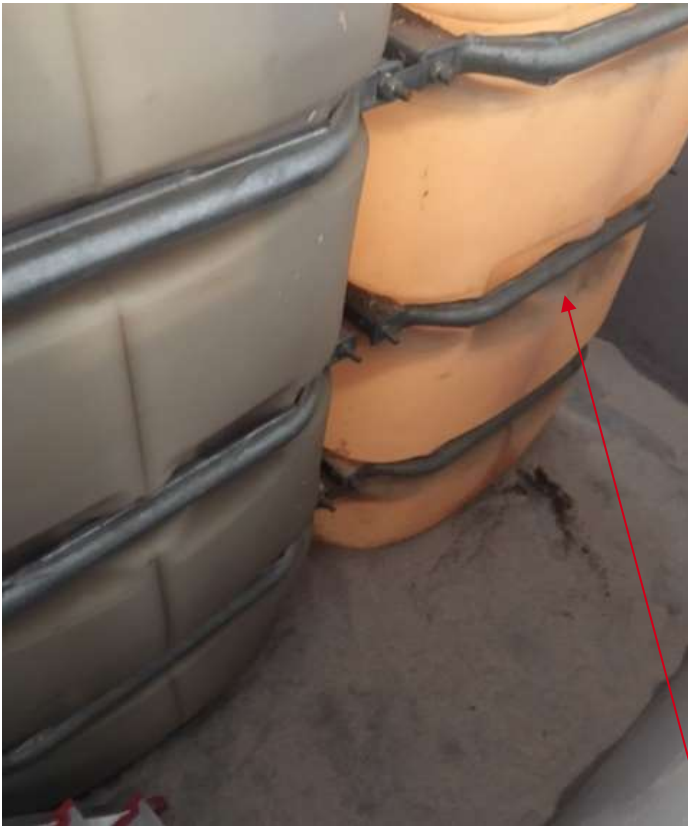
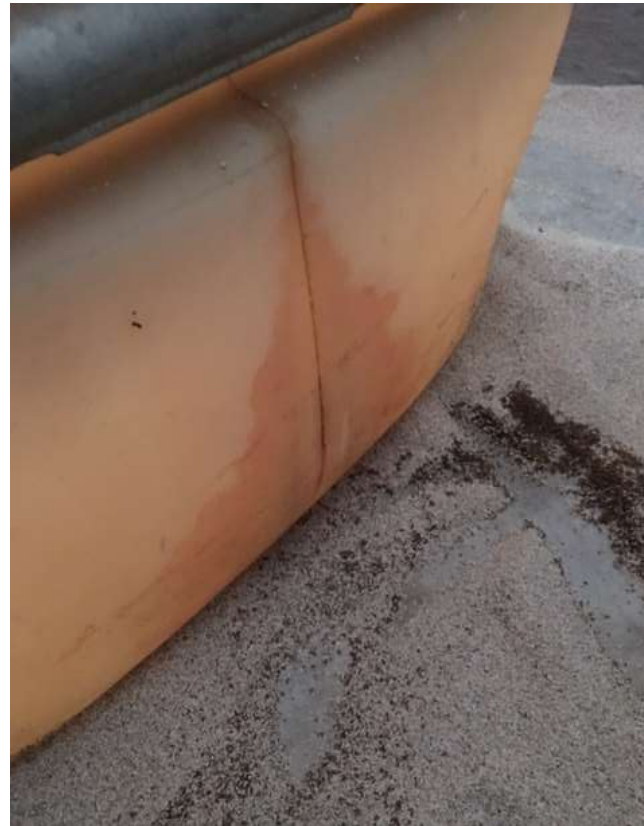
Tank mit Leckage

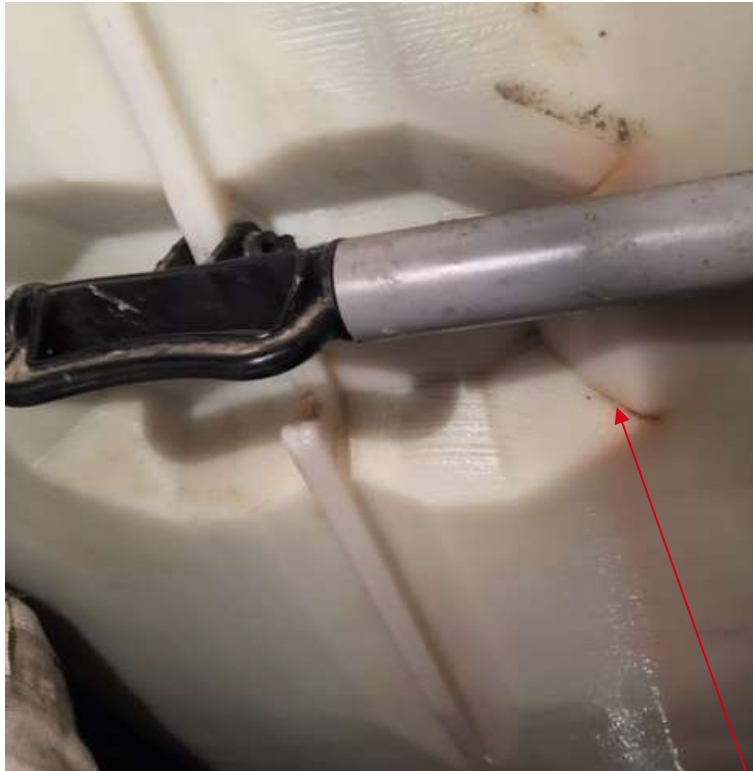
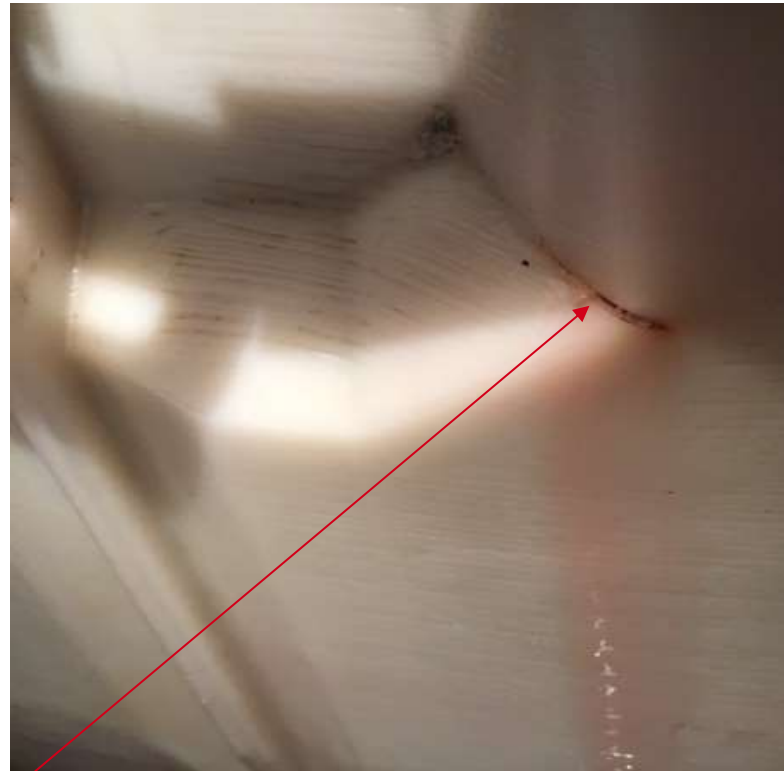
Leakagestelle

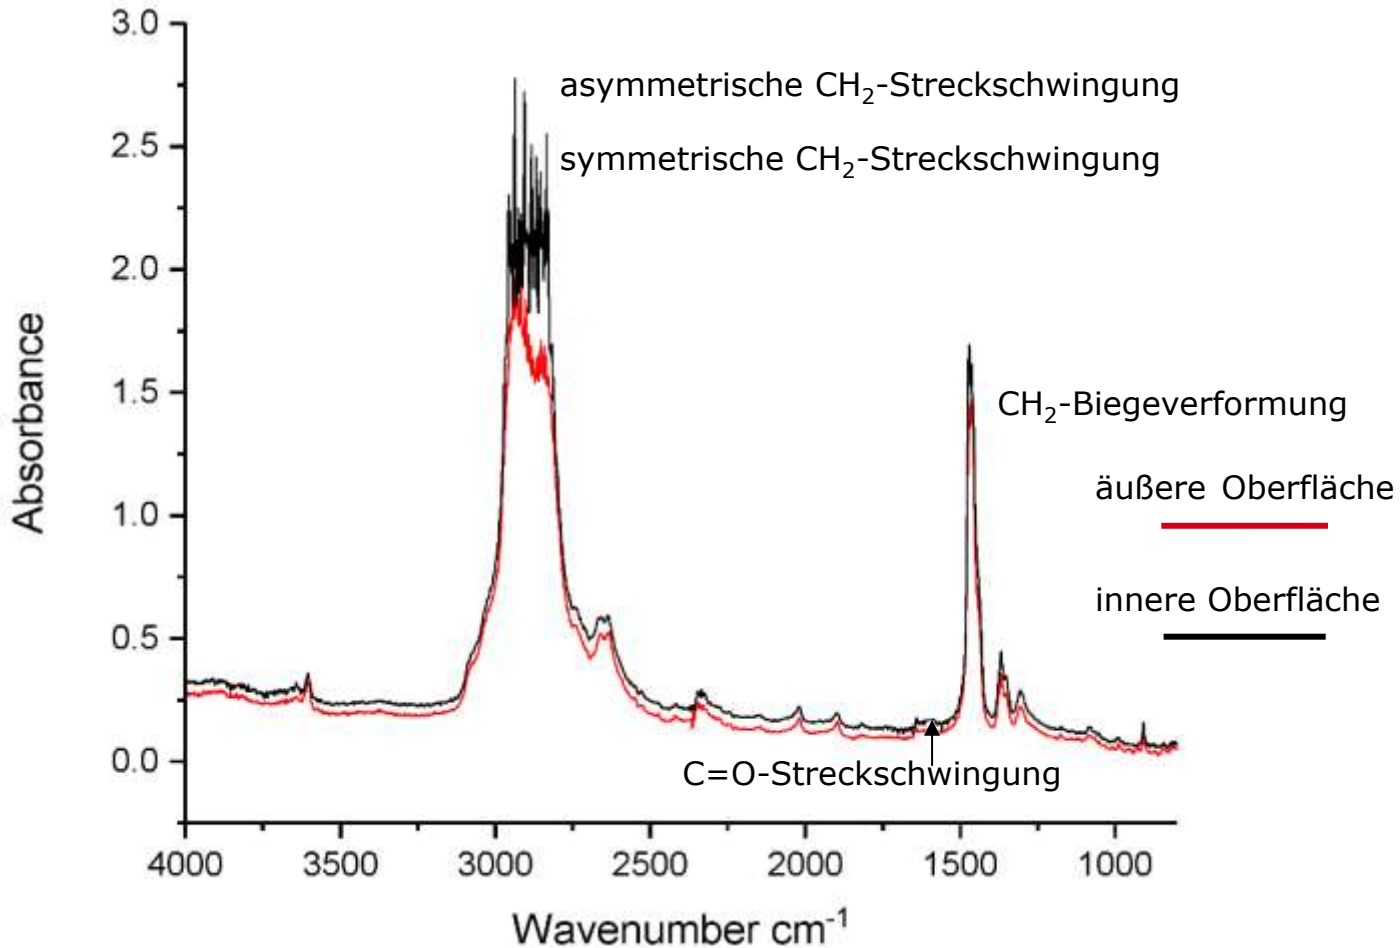
# Ergebnisse – FTIR-Analyse Polyethylenformstoff A - Tankboden

Die FTIR-Messungen, insbesondere die der Proben aus dem Bereich des Bodens und des Mantels zeigten, dass die Intensität der asymmetrischen und symmetrischen  $CH_2$  -Streckschwingungen im Bereich  $2800 - 2900\text{ cm}^{-1}$  und die  $CH_2$  -Biegeverformung bei  $1400\text{ cm}^{-1}$  aufgrund von Kettenspaltungen zugenommen haben.

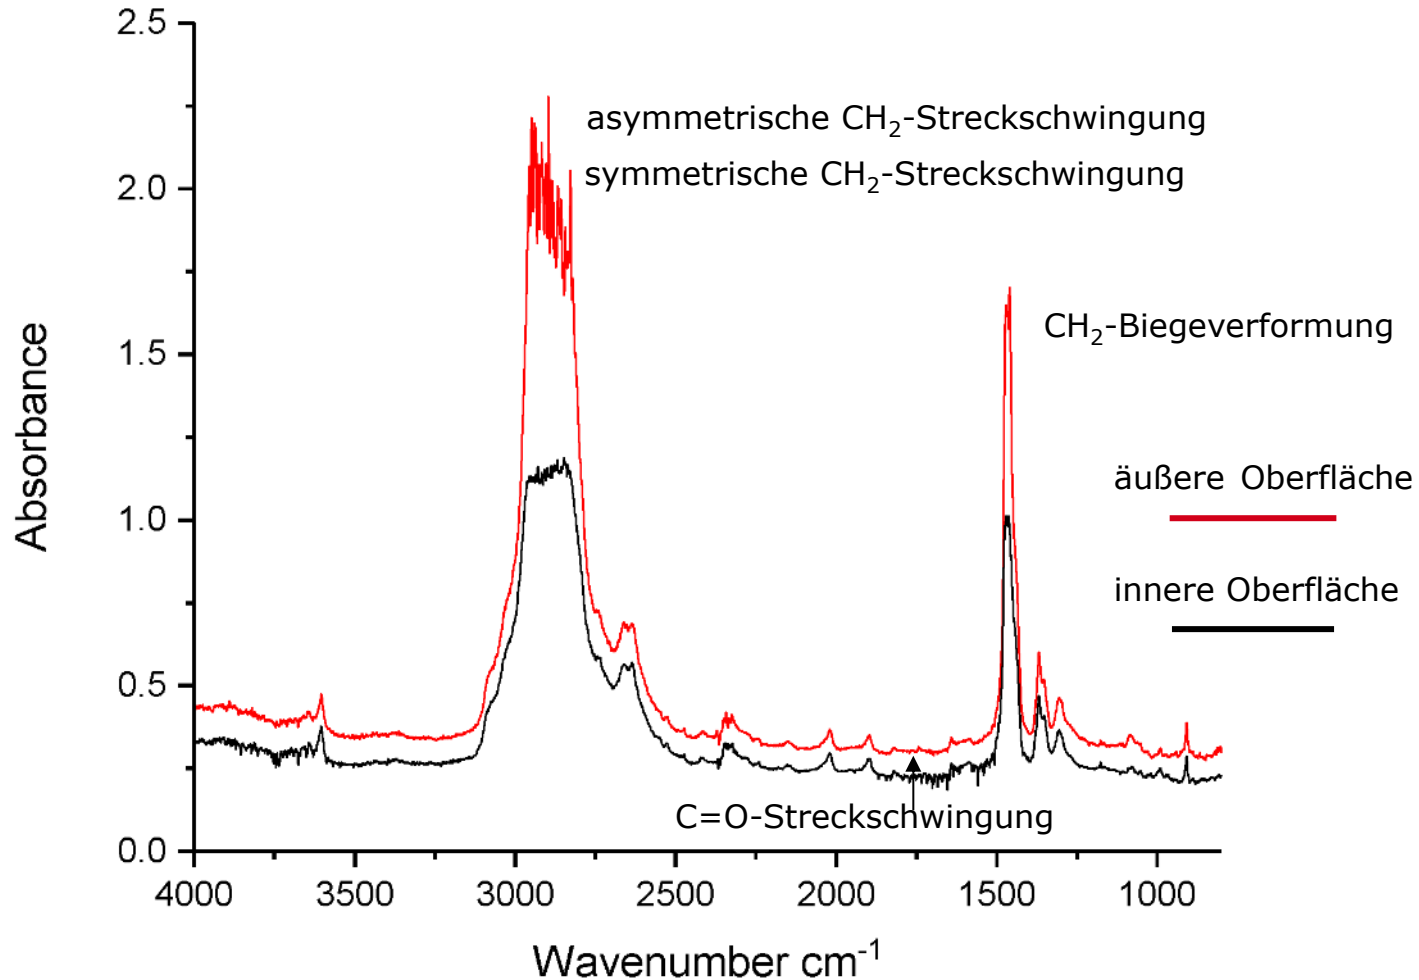
# Ergebnisse – FTIR-Analyse Polyethylenformstoff A - Tankdach

Die Intensität der Carbonylstreckschwingung  $C=O$  bei  $1740\text{ cm}^{-1}$  ist niedrig. Die Größe dieser Carbonylbande ist ein Maß für die Oxidation des Polymeren und kann quantitativ durch Bestimmung der CO-Zahl nach DIN 53 383, Teil 2 ermittelt werden.
