## **Sachverständiger für Baustoffe und Baustoffschäden**

## **Baustoffuntersuchungen – HWS Silbernkamp in Neustadt a. Rbge**

Weimar, 23.02.2013

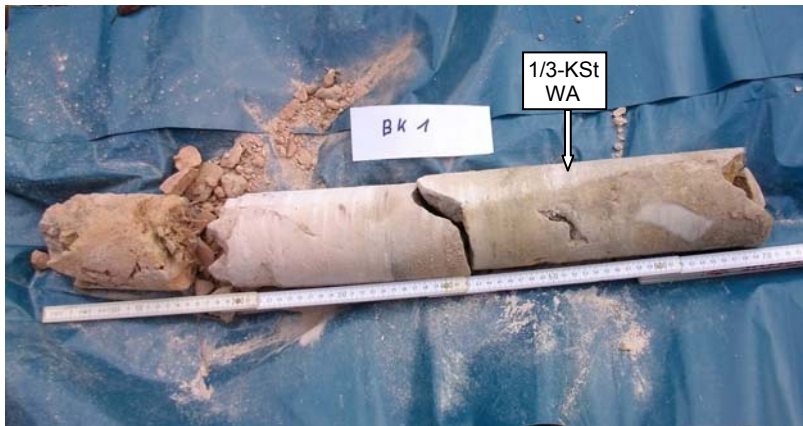
Bild 4: Bohrkern 1

Vor allem bei den Bohrkernabschnitten 1/2 und 1/3 (Bilder 4 bis 7) ist zu erkennen, dass der Mörtel einen sehr guten Haftverbund zum Stein hat und auch kleinere Steinstücke und Ziegel gut eingebunden sind. Aber der Mörtel kann auch Hohlräume aufweisen, im BK-Stück 1/3 z. B. von 10 mm x 5 mm sowie 30 mm x 10 mm Größe, die hier miteinander verbunden sind (Bilder 8 bis 11). Diese Hohlräume sind aber lokal begrenzt und führen nicht zu einer durchgängigen Durchströmung. Solche Hohlräume können deshalb bei einer Injektion nur bedingt verfüllt werden.

BK 1/1: 0 – 18 cm = Mörtel mit Steinstücken

BK 1/2: 18 – 42 cm = Stein (kaum Hohlräume)

BK 1/3: 42 – 70 cm = ½ Stein; ½ Mörtel (einige Hohlräume); Details siehe Bilder 7-11

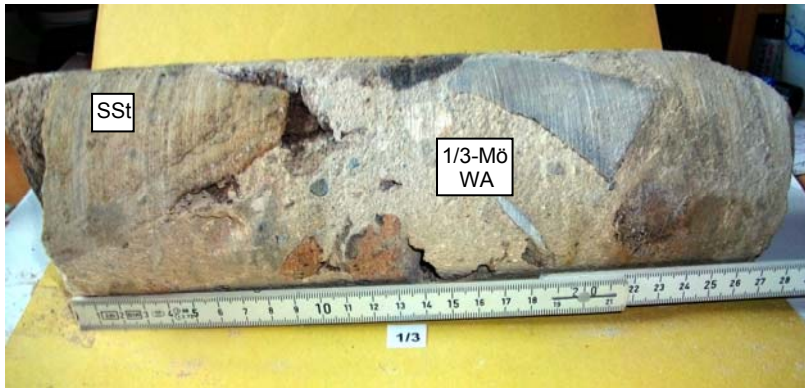
Bild 7:  
BK-Abschnitt 1/3 (42-70 cm)  
zu Bild 4 um 90° gedreht;  
daraus Kalkstein-Probe

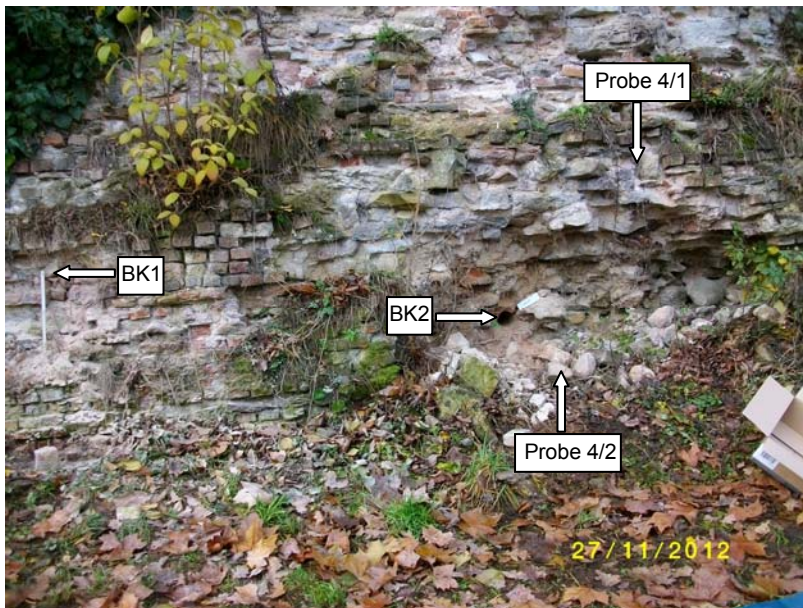
Im Bereich des vorgesehenen Deichanschlusses, aus dem die Bohrkern 1 und 2 sowie die Proben 4 und 5 entnommen wurden, liegt das Kernmauerwerk frei, die ursprünglich vorhandene schützende Verkleidung durch das im unregelmäßigen Schichtverband ausgeführte Verblendmauerwerk fehlt hier schon. Das Kernmauerwerk wurde aus sehr verschiedenem Steinmaterial im regellosen Verbund mit teilweise hohem Mörtelanteil errichtet. Wahrscheinlich wurden die Steine satt in ein Mörtelbett gelegt, dadurch ist der Hohlraumanteil relativ gering.

Bild 12: Entnahmestelle BK 2; 25 cm OKG und Entnahmestellen der Proben 4

Für den Bereich des Deichanschlusses ist die Abdichtung der Mauer auf einer Länge von mindestens 2 m erforderlich, um ein Hinterströmen des Deiches zu verhindern. Dabei ist eine Verblendung mit Natursteinen und deren Verfugung mit einem Zementmörtel der Mörtelgruppe M10 (nach alter Norm MG III) die sicherste Lösung.

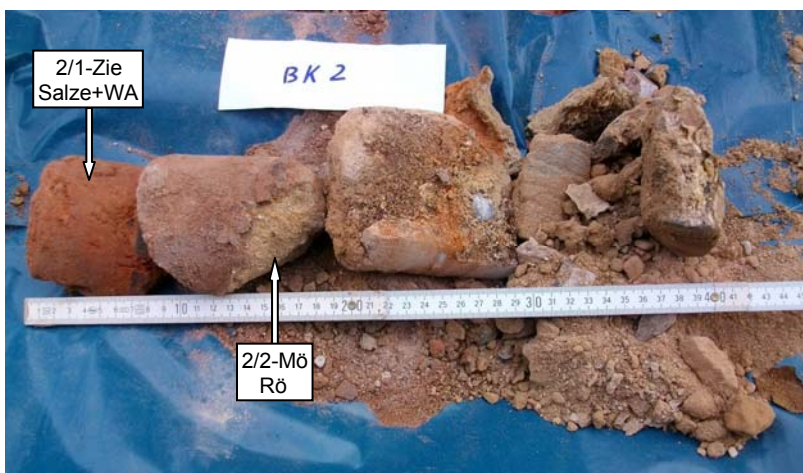
Bild 15: Bohrkern 2  
BK 2/1: 0 – 8 cm =  
Ziegelstück + Mörtelfuge  
BK 2/2: 8 – 19 cm =  
Mörtel und verschiedene  
angeschnittene Steine  
BK 2/3: 19 – 29 cm =  
Mörtel + Sandstein (innen)  
BK 2/4: 29 – 40 cm =  
Stein- und Mörtelteile

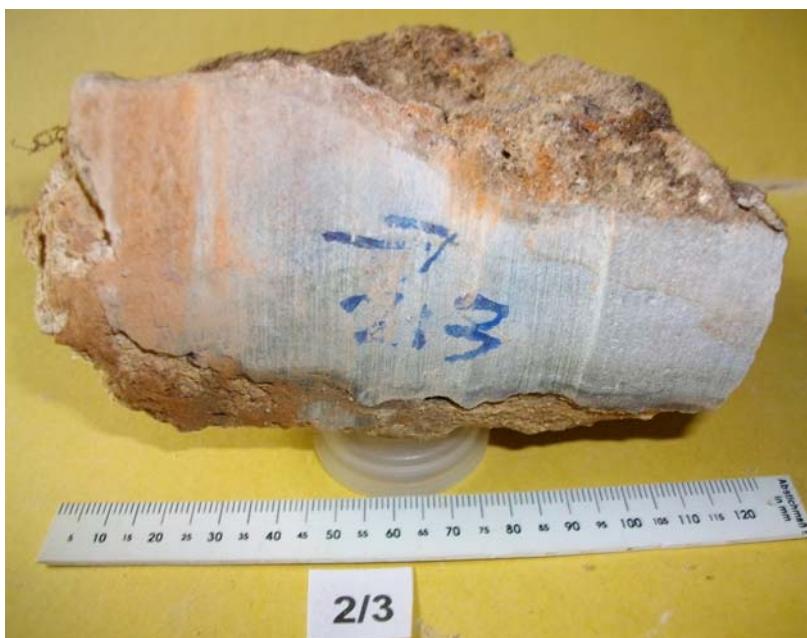
Auch an den Wandungen der Bohrlöcher sind keine größeren Hohlräume erkennbar. Der sich beim Anblick des Bohrkerns 2 ergebende anscheinend schlechte Zustand des Mauerwerks ist dadurch bedingt, dass beim Anschneiden von sehr hartem Gestein der anliegende weichere Mörtel stärker belastet wird und damit leichter zermalt wird (siehe z. B. BK-Stück 2/3 im Bild 17).

Bild 17: BK-Stück 2/3; siehe Bild 15;  
aus dem Inneren Probe 2/3-Sandstein für Wasseraufnahme

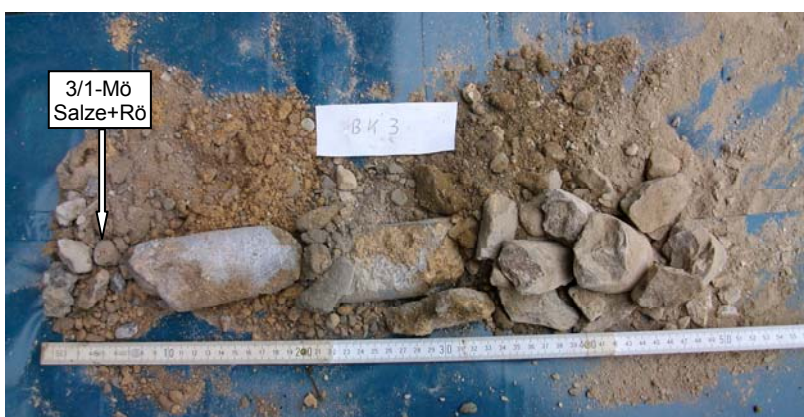
Der oben erwähnte Zustand des Mauerwerks trifft auch für den Innenwall zu. Allerdings zeigt der Bohrkern 3, dass sich der Mörtel im Bereich des Tores in Bezug auf Farbe und Struktur von den hellen Kalkmörteln des anderen Kernmauerwerks deutlich unterscheidet und vor allem der äußere Fugenmörtel eine schlechtere Qualität aufweist (siehe Bild 21).

In der Fugenmörtelprobe 3/1 konnten röntgenografisch keine hydraulischen Anteile nachgewiesen werden. Der Mörtel im hinteren Bohrkernabschnitt ist ebenfalls deutlich dunkler als die Mörtelproben in den anderen Wandabschnitten. Wahrscheinlich wurde der Bereich neben dem Tor zu einem anderen Zeitpunkt errichtet oder ausgebessert.

Bild 21: Bohrkern 3  
BK 3/1: 0– 8 cm =  
loser Mörtel  
BK 3/2: 8 – 20 cm =  
Kalkstein, z. T. Mörtel  
BK 3/3: 20 – 31 cm = loser  
Mörtel + ½ Stein/Granit  
+ Kalksteinstücke  
BK 3/4: 31 – 50 cm = loser  
Mörtel + Kalksteinstücke

Im Bereich unmittelbar neben dem Tor zum Verbindungsgang ist zum sicheren Vermeiden einer Durchsickerung mindestens eine Sanierung der Fugen des Verblendmauerwerks und der Ersatz fehlender oder geschädigter Steine zu empfehlen. Dazu sind die Fugen 7 bis 10 cm tief auszuräumen. Die Verfugung kann im Trockenspritzverfahren erfolgen. Alternativ ist eine händische Verfugung möglich, was aber bei der großen Fugentiefe ein besonders sorgfältiges und aufwendiges Stopfen erfordert. Als Mörtel kann ein kalkhaltiger Zementmörtel der Mörtelgruppe M5 (nach alter Norm MG IIa) eingesetzt werden, wenn nicht die Anforderungen wie an ein Wasserbauwerk gestellt werden. Auf welcher Länge das unbedingt notwendig wird, ist von dem Abstand zwischen Außenseite und Verbindungsgang abhängig.

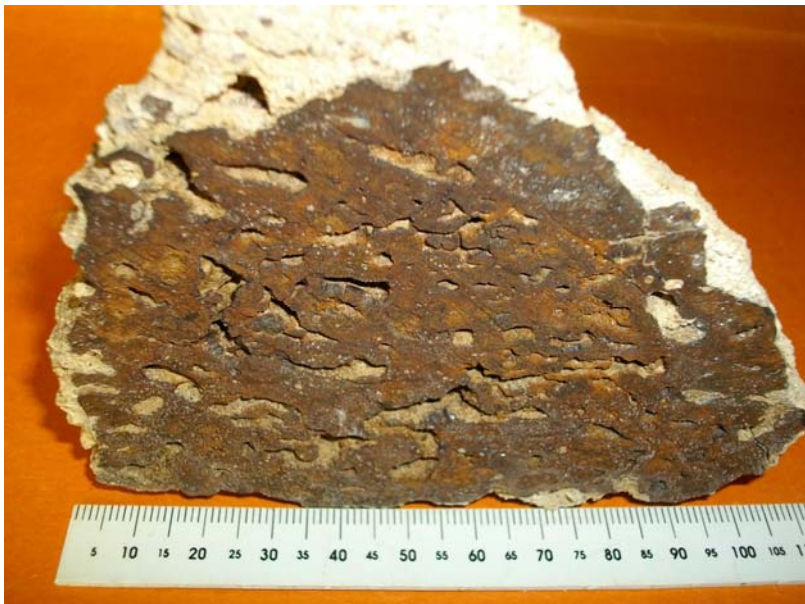
Eine Ausnahme ist der Raseneisenstein. Dieser Stein ist wegen seiner grobporigen Struktur auch direkt durchströmbar. Allerdings kommt er offensichtlich im Mauerwerk nicht häufig vor.

Bild 23:  
Raseneisenstein  
Probe 4/2 für WA

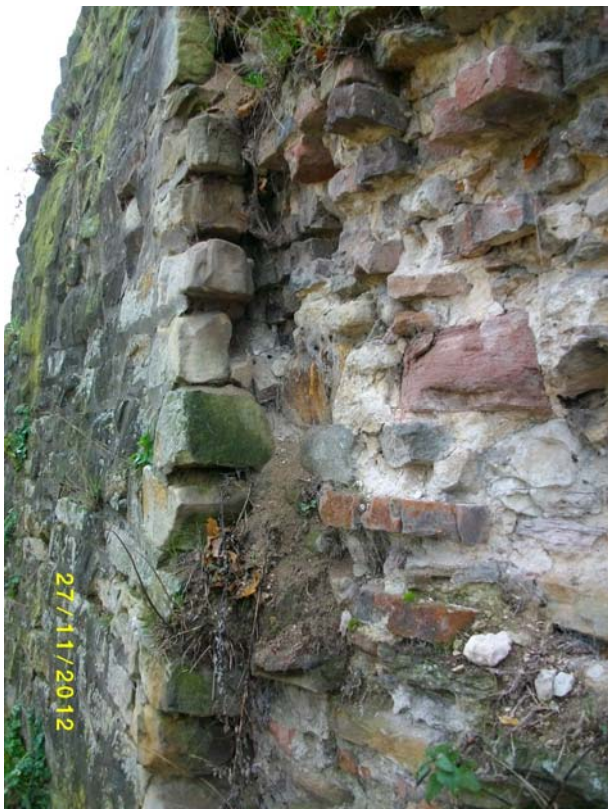
Das ursprüngliche Verblendmauerwerk ist in zwei Abschnitten noch vorhanden. Allerdings hat diese Natursteinschale stellenweise nur noch einen geringen Verbund zum Kernmauerwerk und die Fugen sind auch sanierungsbedürftig (siehe Bilder 29 und 30).

Bild 29: Rest der Mauerverblendung,  
z. T. hohllegend

Eine Verbesserung des freiliegenden Mauerwerks durch Injektion ist aus meiner Sicht nicht erforderlich, da bisher keine ausgesprochenen Hohlräume festgestellt wurden und das neue Hinterfüllmauerwerk hohlraumfrei eingebracht wird. Allerdings ist eine Hinterfüllung der noch vorhandenen, teilweise abgelösten Vorsatzschale zu empfehlen, vor allem wenn sie im Bereich des Deichanschlusses liegen sollte. Dafür ist ein Injektionsschaummörtel (= porosierter Zementleim) besonders geeignet.
