Gewässergestalten

Bäche und Flüsse in Niedersachsen und Bremen

Dokumentation der Vielfalt in Fotos

Oberirdische Gewässer Band 40

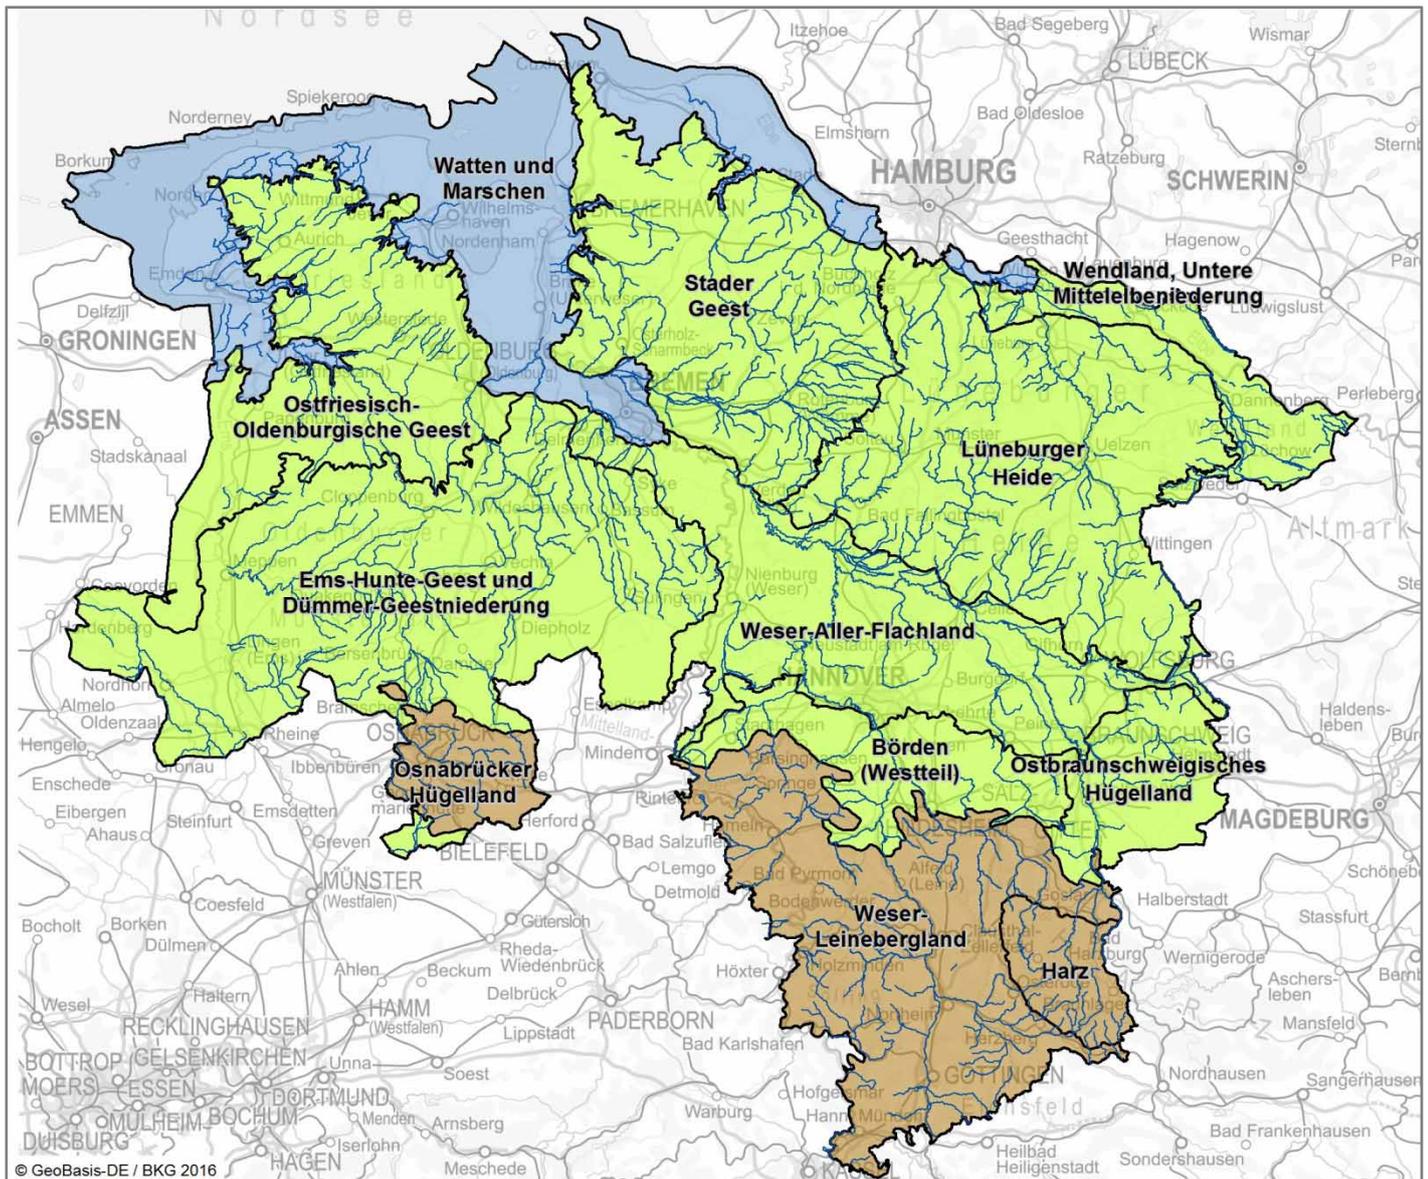
Abb. 2: Übersicht über die Naturräume in Niedersachsen in den Fließgewässergroßlandschaften Bergland (braun), Tiefland mit Börden (grün) und Küstenmarsch (blau) und die kartierten Gewässer.

Eine Grundlage der Gewässertypisierung ist die naturräumliche Gliederung in Niedersachsen (Abb. 2). Auf dieser Basis werden zehn morphologische Gewässertypen unterschieden (Tab. 1, RASPER 2001 B). Im Bergland erfolgt die Differenzierung nach den Ausprägungsformen der Täler, im Tiefland untergliedern sich die Gewässertypen nach dem vorherrschenden eiszeitlich abgelagerten Ausgangsmaterial (Sand, Kies, Löss usw.).

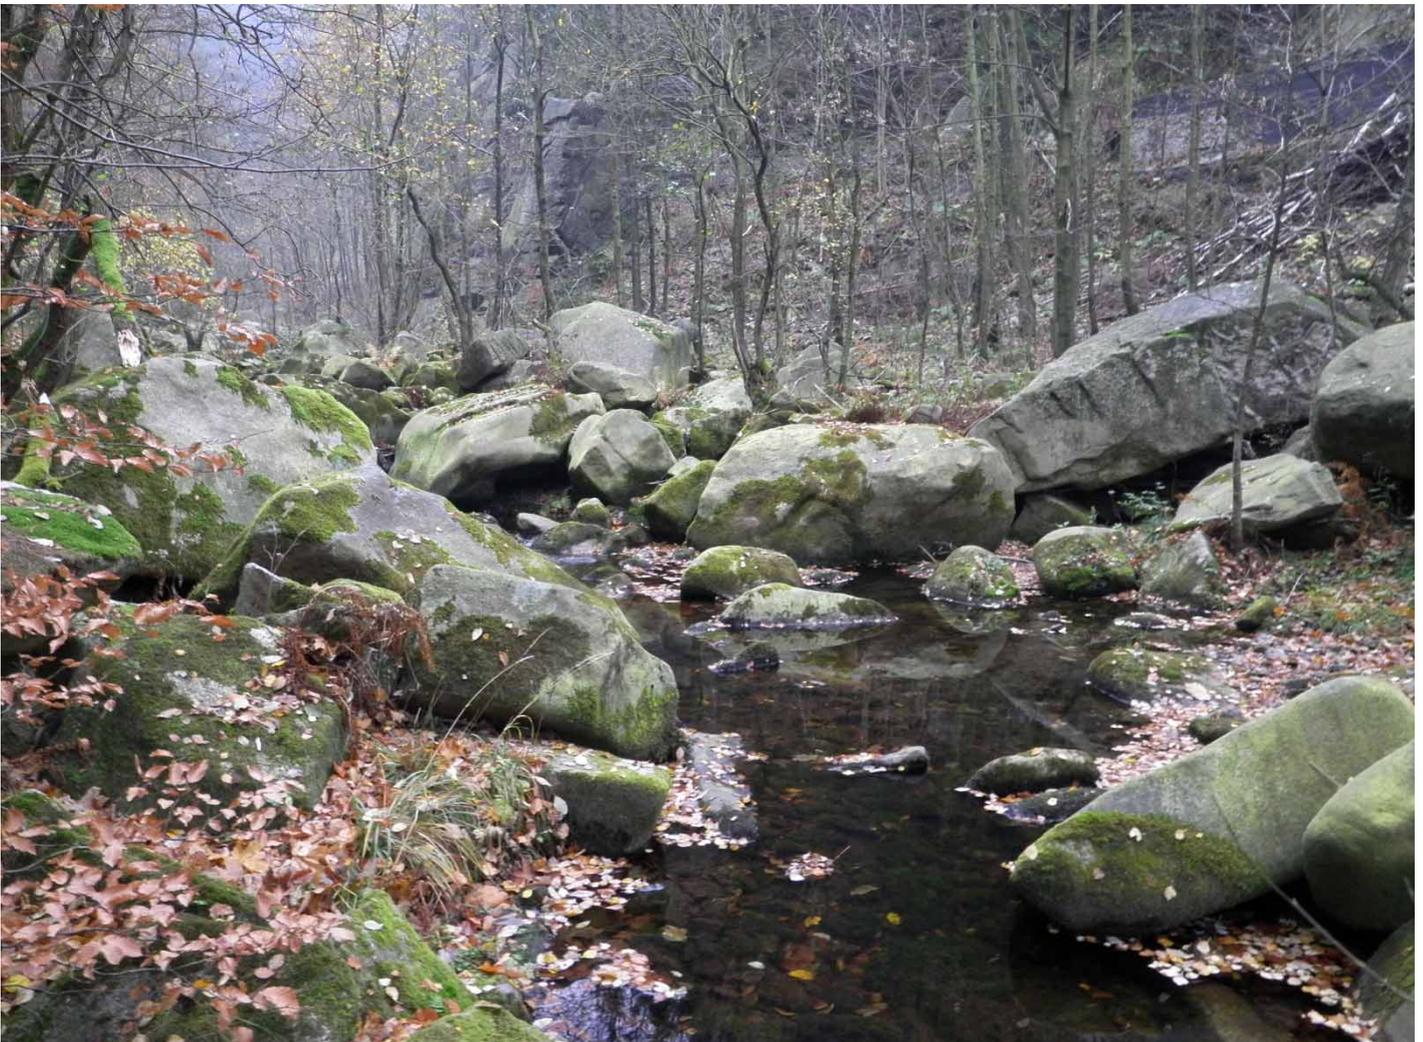
Abb. 5: Schmales Kerbtal mit sehr hohem Gefälle an der Graden Lutter (Oder/Leine/Weser), (SK 1, LAWA-Typ 5).

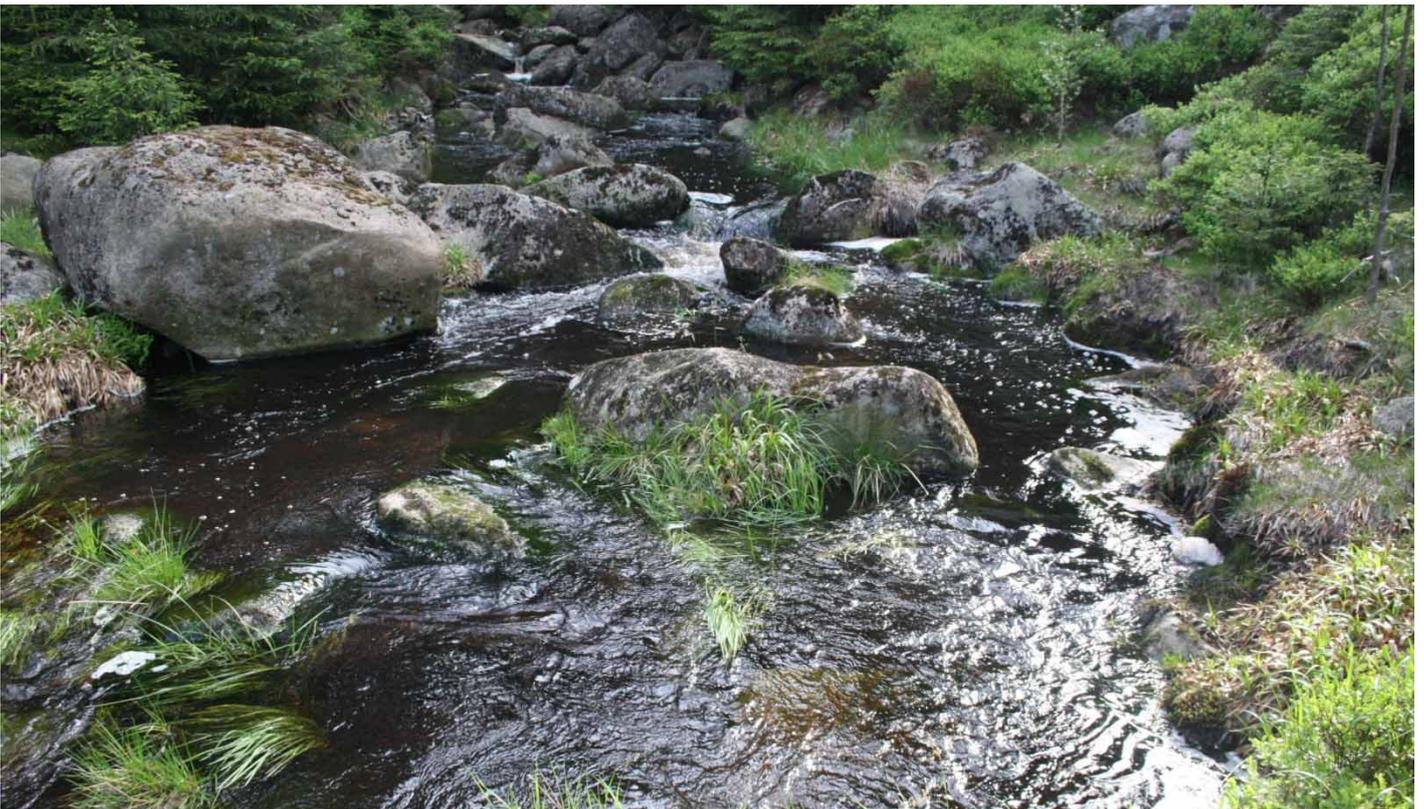
Abb. 9: (unten) Oberlauf der Oder (Leine/Weser), hier ein Pool mit anschließender Rausche, (SK 2, LAWA-Typ 5).

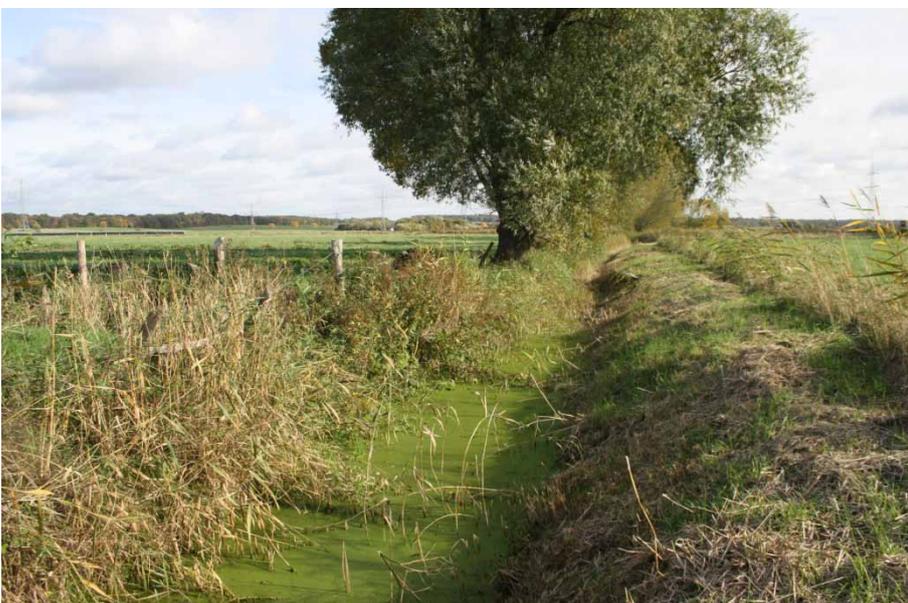
Abb. 77: Verminderte Fließgeschwindigkeit und Eutrophierung sind die Ursache für Wasserlinsendecken, wie hier an der Uhräu (Schunter/Oker/Weser) nördlich von Helmstedt. Verschlämmung und Sauerstoffmangel sind die Folge, (SK 5, LAWA-Typ 18).

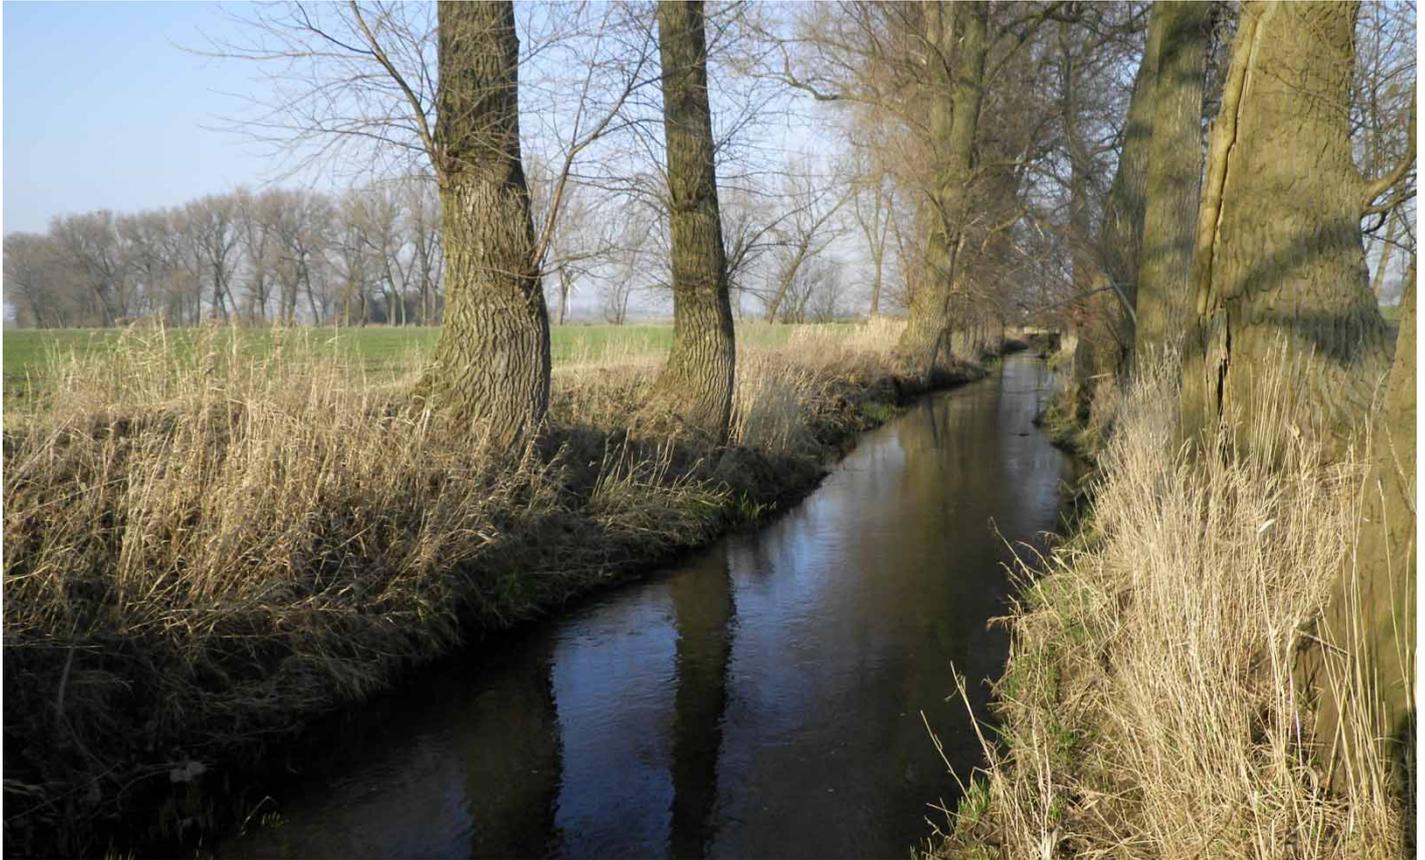
Abb. 105: (oben) Ein gestreckter, fast gerader Verlauf, sehr wenig Strömungsdiversität und strukturarme Ufer mit Pappeln auf der Böschung am Bruchgraben (Innerste/Leine/Weser) östlich von Hildesheim. Da die Wurzeln der Pappeln, anders als Erlen und Eschen, nicht in das Gewässer hineinreichen, wird die Uferstruktur durch sie nicht erhöht, (SK 5, LAWA-Typ 18).

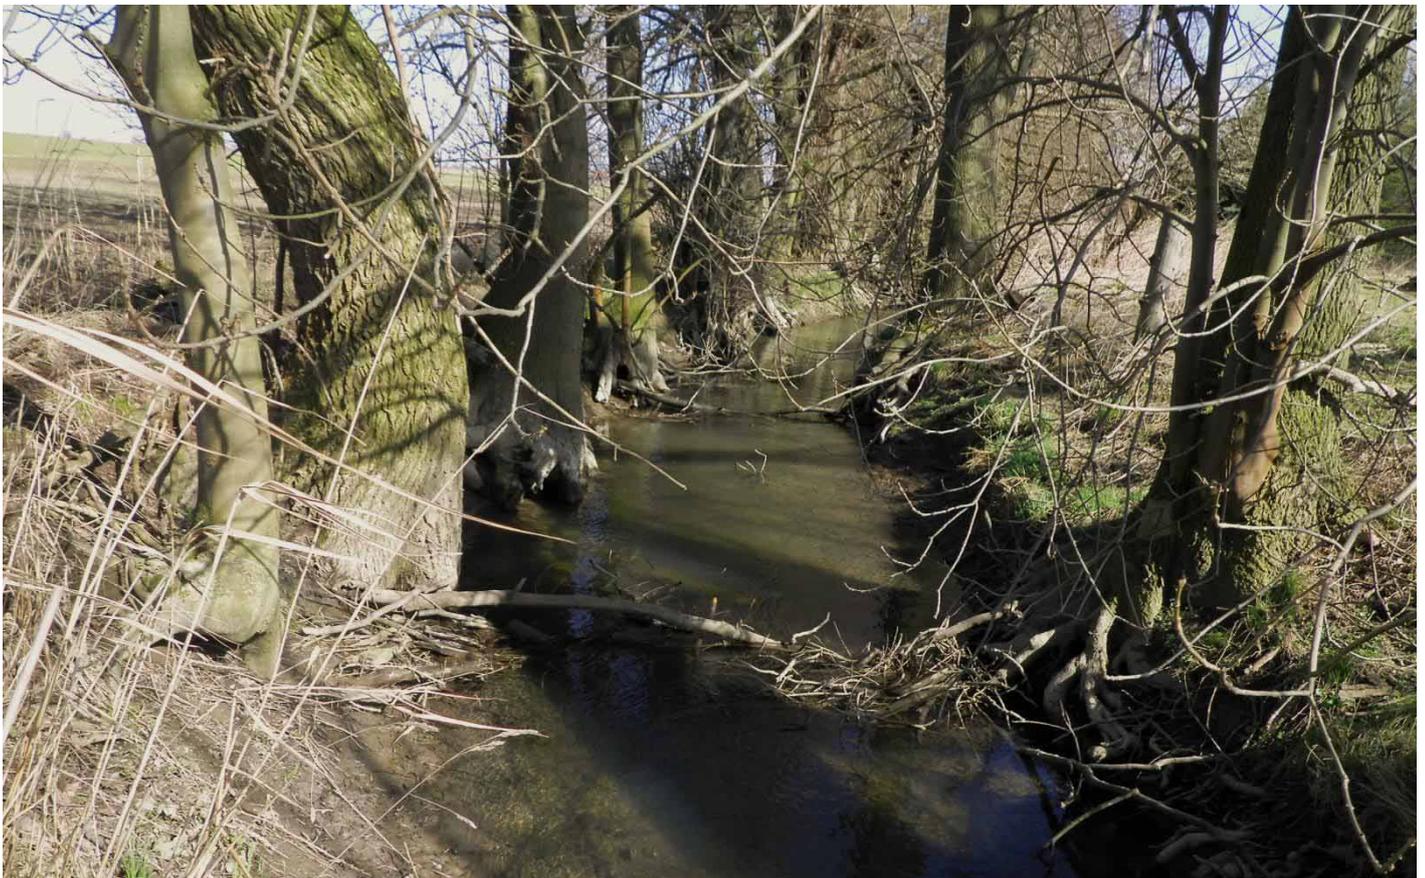
Abb. 106: (unten) Bruchgraben 4 km oberhalb Abb. 105: Auch hier ist der Verlauf gestreckt, aber das Ufer ist wegen der Eschenwurzeln strukturreich, (SK 4, LAWA-Typ 18).

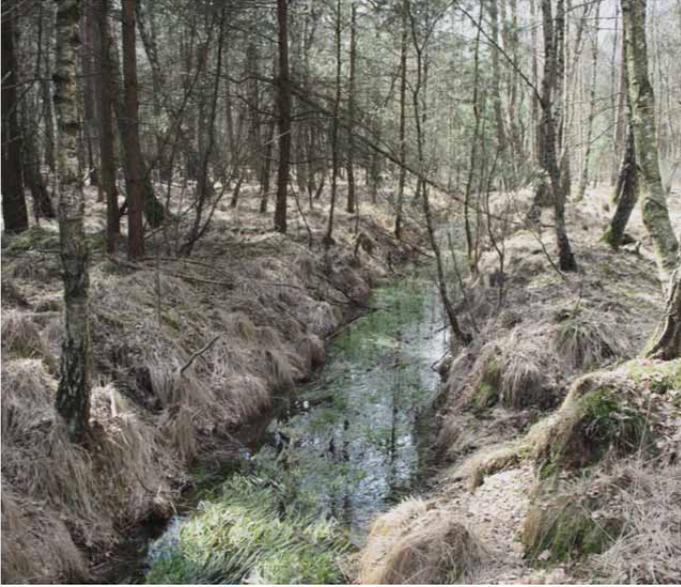
Abb. 160: Verfallendes, sehr tiefes Regelprofil im Oberlauf der Wipperaller (Aller/Weser) in einem Birkenbruch, (SK 5, LAWA-Typ 14).

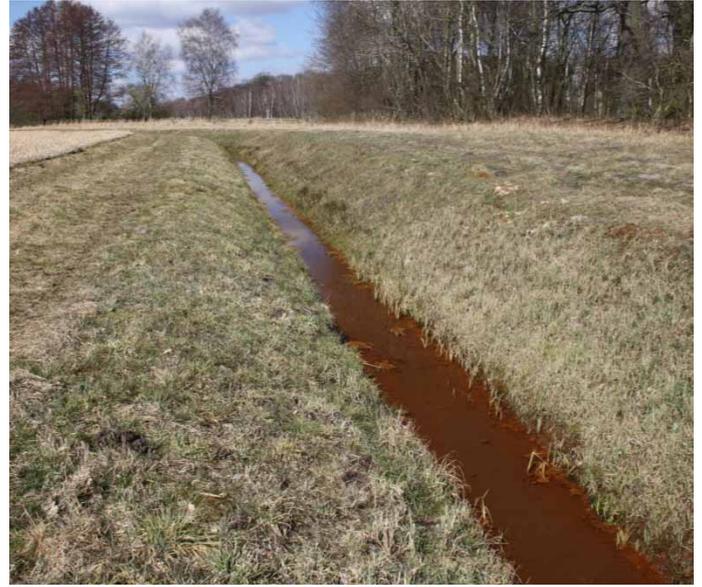
Abb. 162: Oberlauf Ohre (Elbe) im Südosten bei Boizenhagen (Elbe), vollständig verändert und stark verockert, (SK 7, LAWA-Typ 14).
