Niedersächsischer Landesbetrieb für Wasserwirtschaft, Küsten- und Naturschutz - Betriebsstelle Stade -		
Neubau der Hadelner Kanalschleuse		
Beeinträchtigungen im Planungsgebiet		Anlage: 3
Maßstab 1 : 5000 / 2000		Blatt: 1
Niedersächsischer Landesbetrieb für Wasserwirtschaft, Küsten- und Naturschutz - Betriebsstelle Stade -		
Aufgestellt: Stade, den 21. Juli 2016	Datum: 21.07.2016	Name: von Salzen
Bearbeitet:	21.07.2016	von Salzen
Anfertigung der Zeichnung	21.07.2016	K. Kirsch

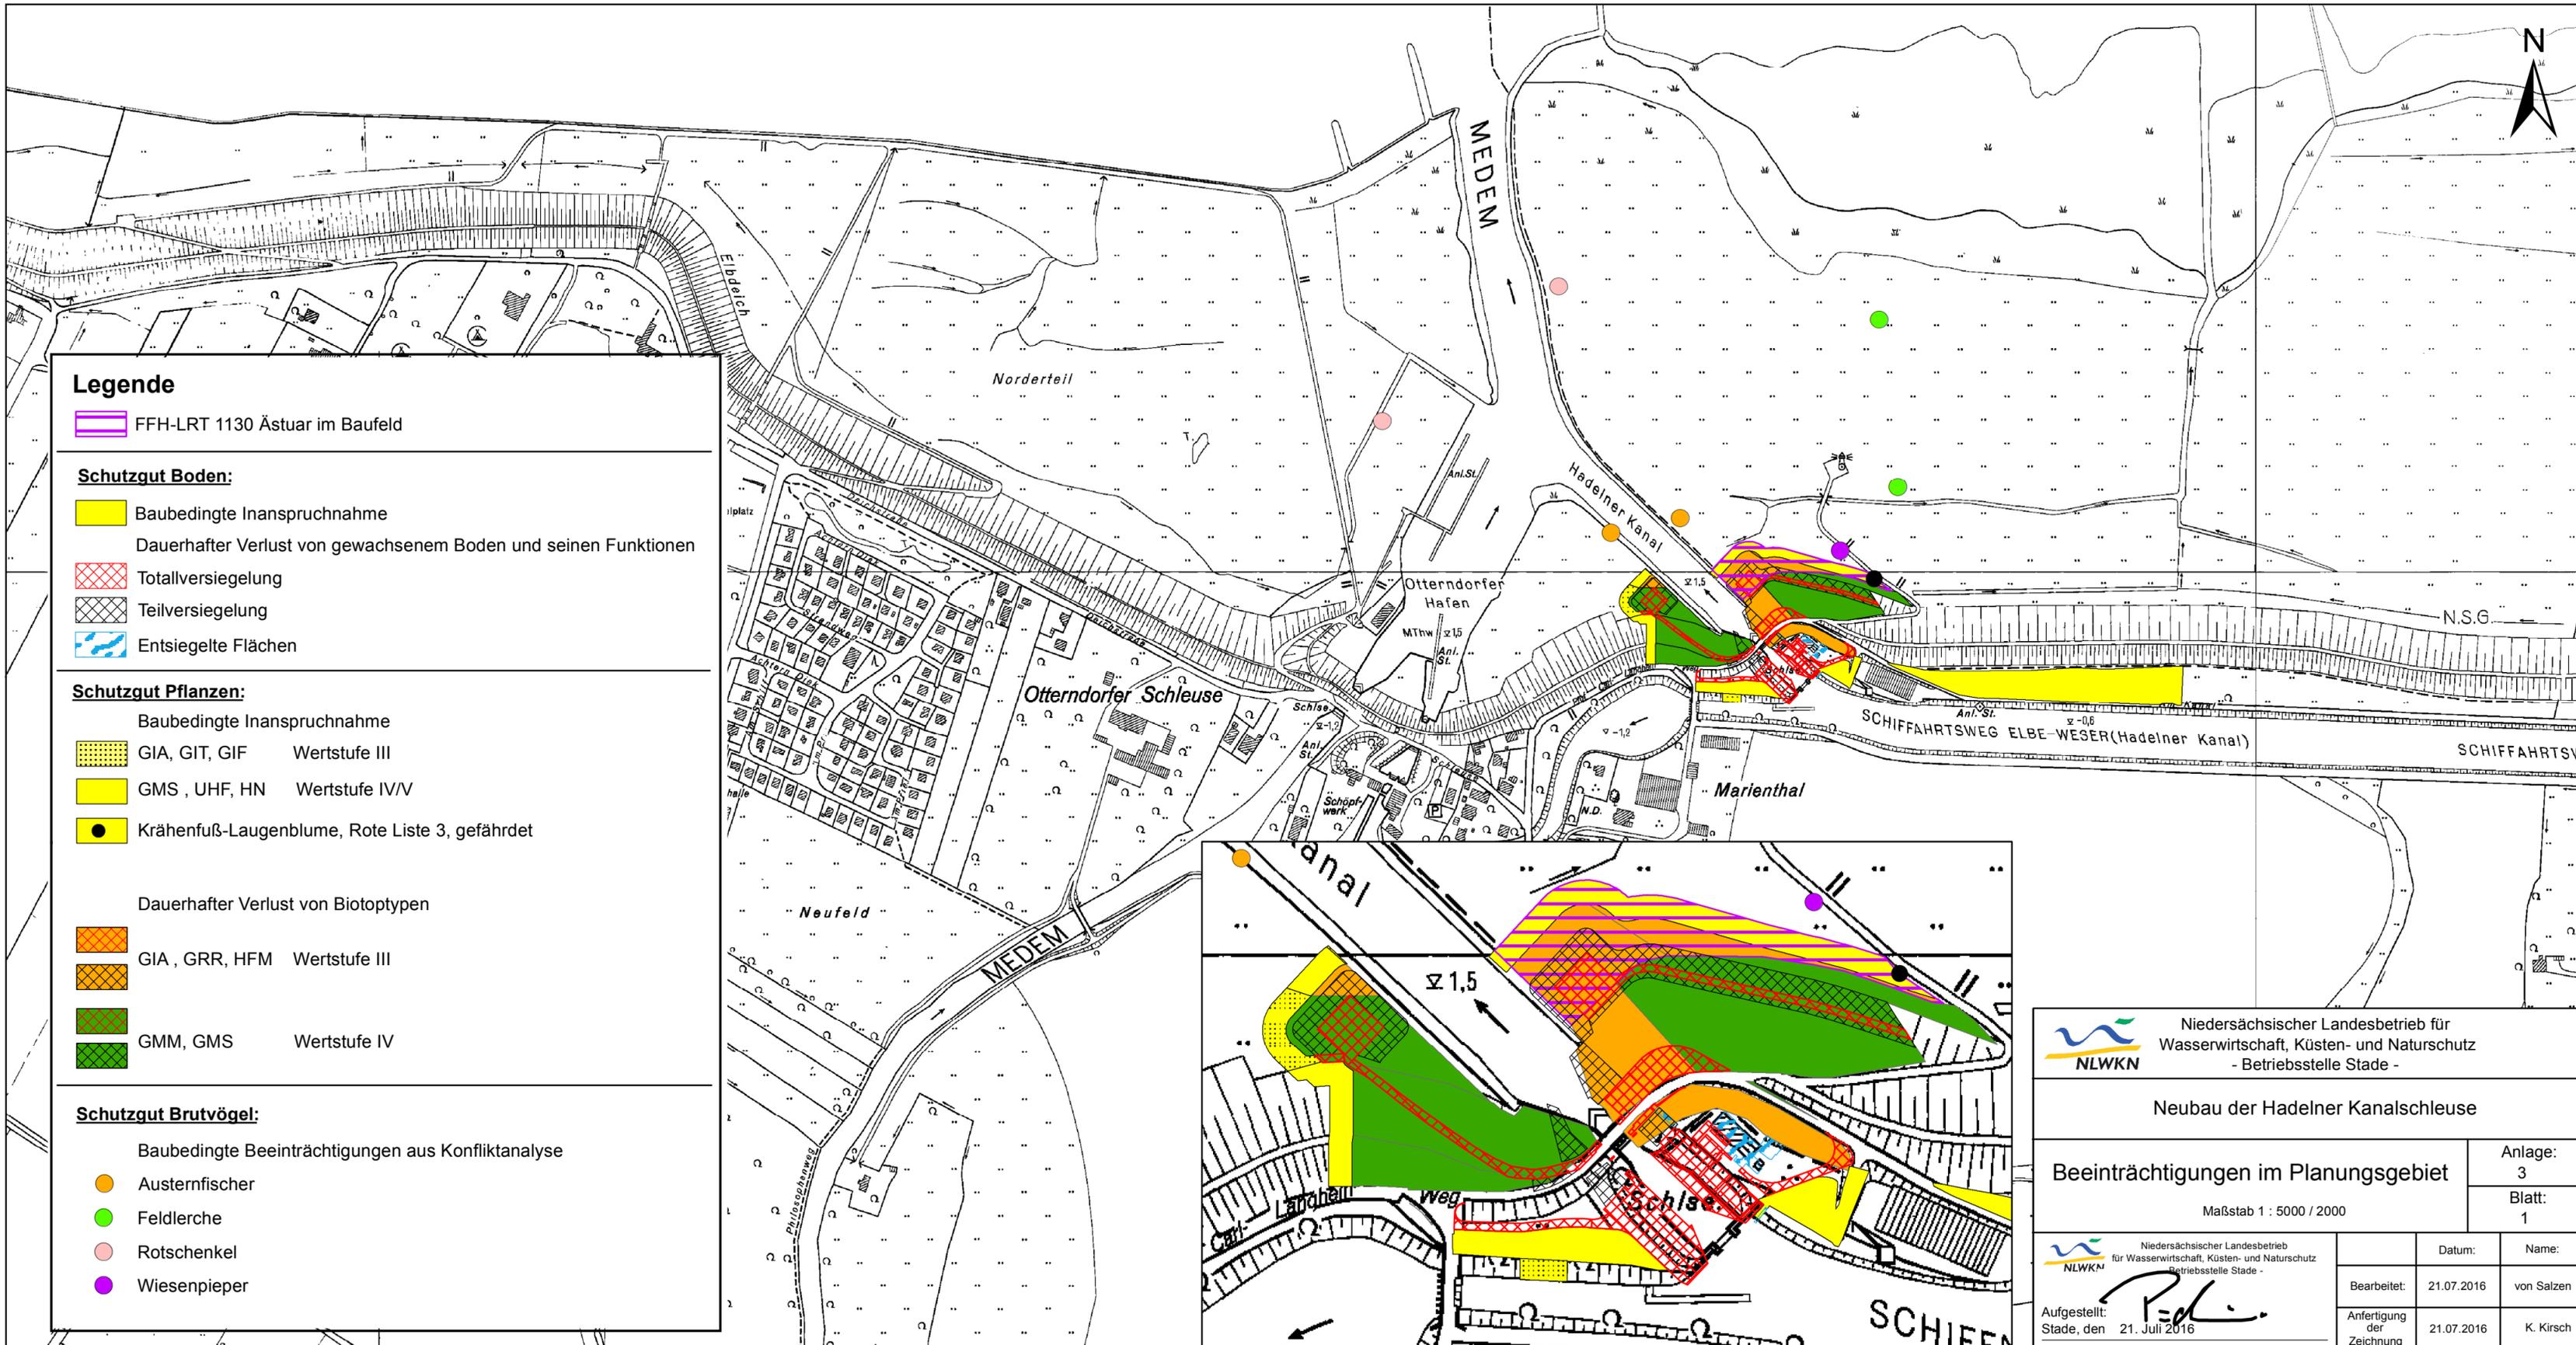
FFH-LRT 1130 Ästuar im Baufeld

- Baubedingte Inanspruchnahme
- Dauerhafter Verlust von gewachsenem Boden und seinen Funktionen
- Totalversiegelung
- Teilversiegelung
- Entsiegelte Flächen

- Baubedingte Inanspruchnahme
- GIA, GIT, GIF Wertstufe III
- GMS, UHF, HN Wertstufe IV/IV
- Krähenfuß-Laugenblume, Rote Liste 3, gefährdet

- Dauerhafter Verlust von Biotoptypen
- GIA, GRR, HFM Wertstufe III
- GMM, GMS Wertstufe IV

- Baubedingte Beeinträchtigungen aus Konfliktanalyse
- Austernfischer
- Feldlerche
- Rotschenkel
- Wiesenpieper
