# **Alles im Fluss – auch bei Hochwasser ?**

## **Aktuelle Entwicklungen im Hochwasserschutz an der Elbe in Niedersachsen**

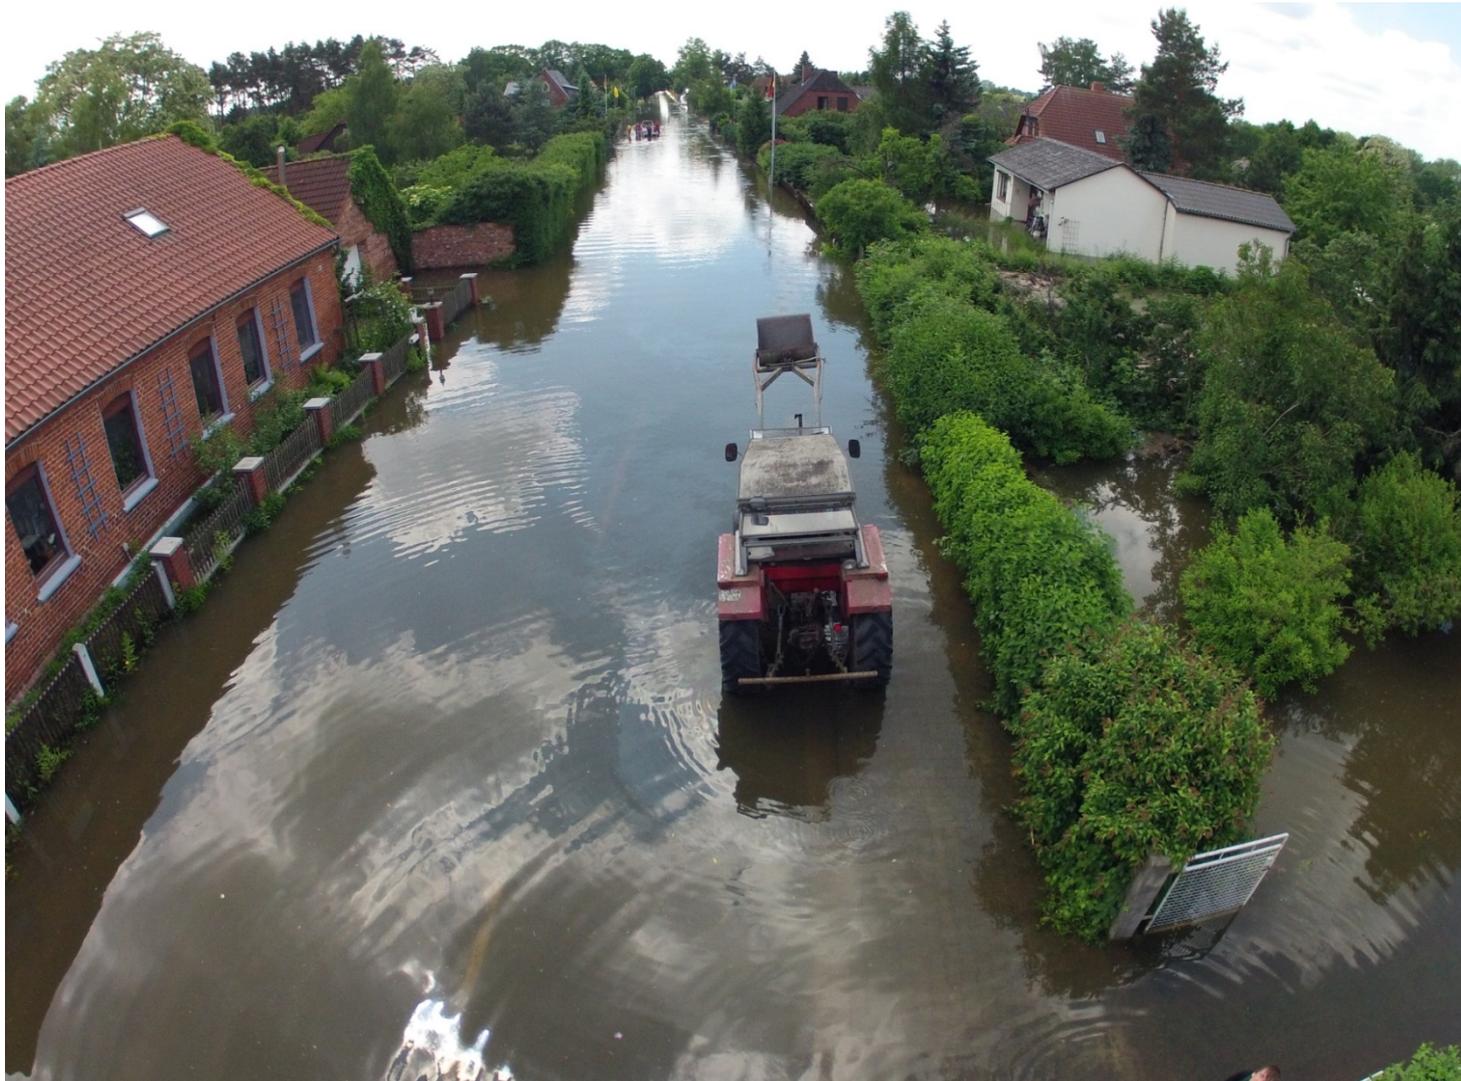
**Ein Bild  
aus der  
Vergangen-  
heit an der  
Unteren  
Mittelelbe:**

**Vietze im  
Landkreis  
Lüchow-  
Dannen-  
berg im  
Juni 2013.**

**Jetzt wird  
dort in  
Regie der  
Gemeinde  
ein Deich  
gebaut.**

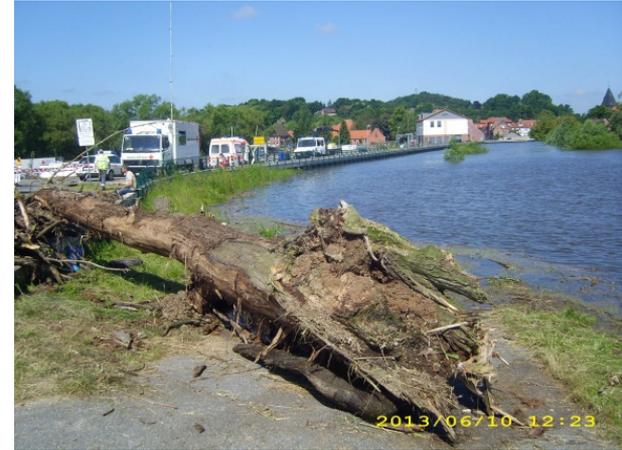
Wasserstand Juni 2013 ohne  
Entlastung im Mittel-/Oberlauf

Wasserstand Juni 2013:  
Freibord unterschritten !!!

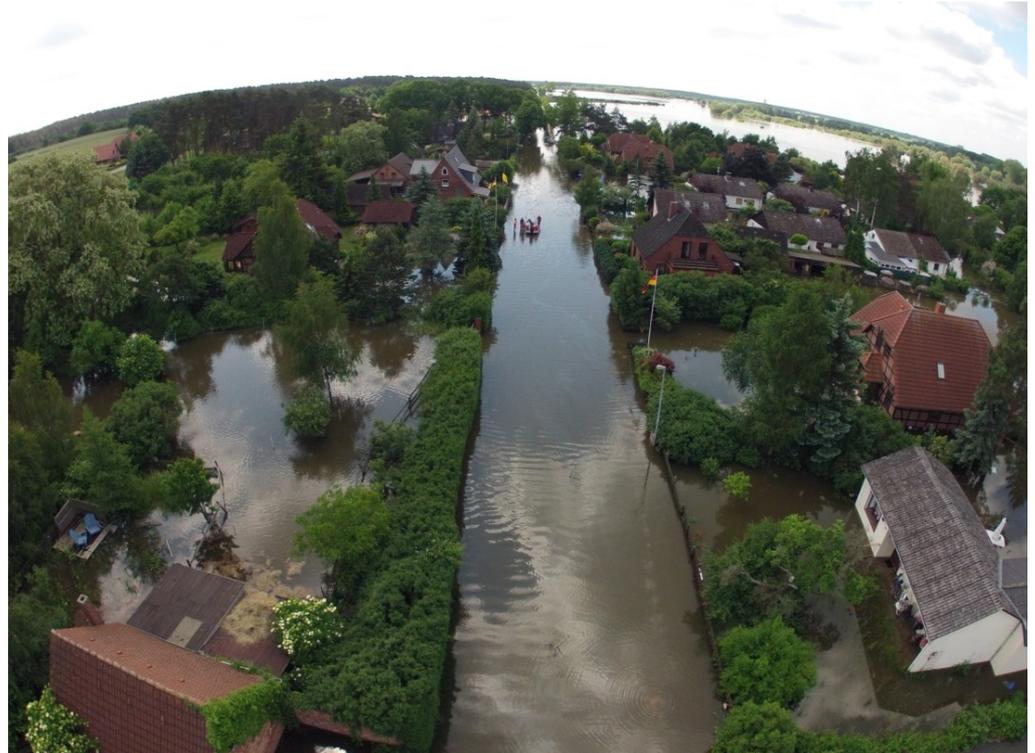
Vietze in der Gemeinde  
Höhbeck im Juni 2013

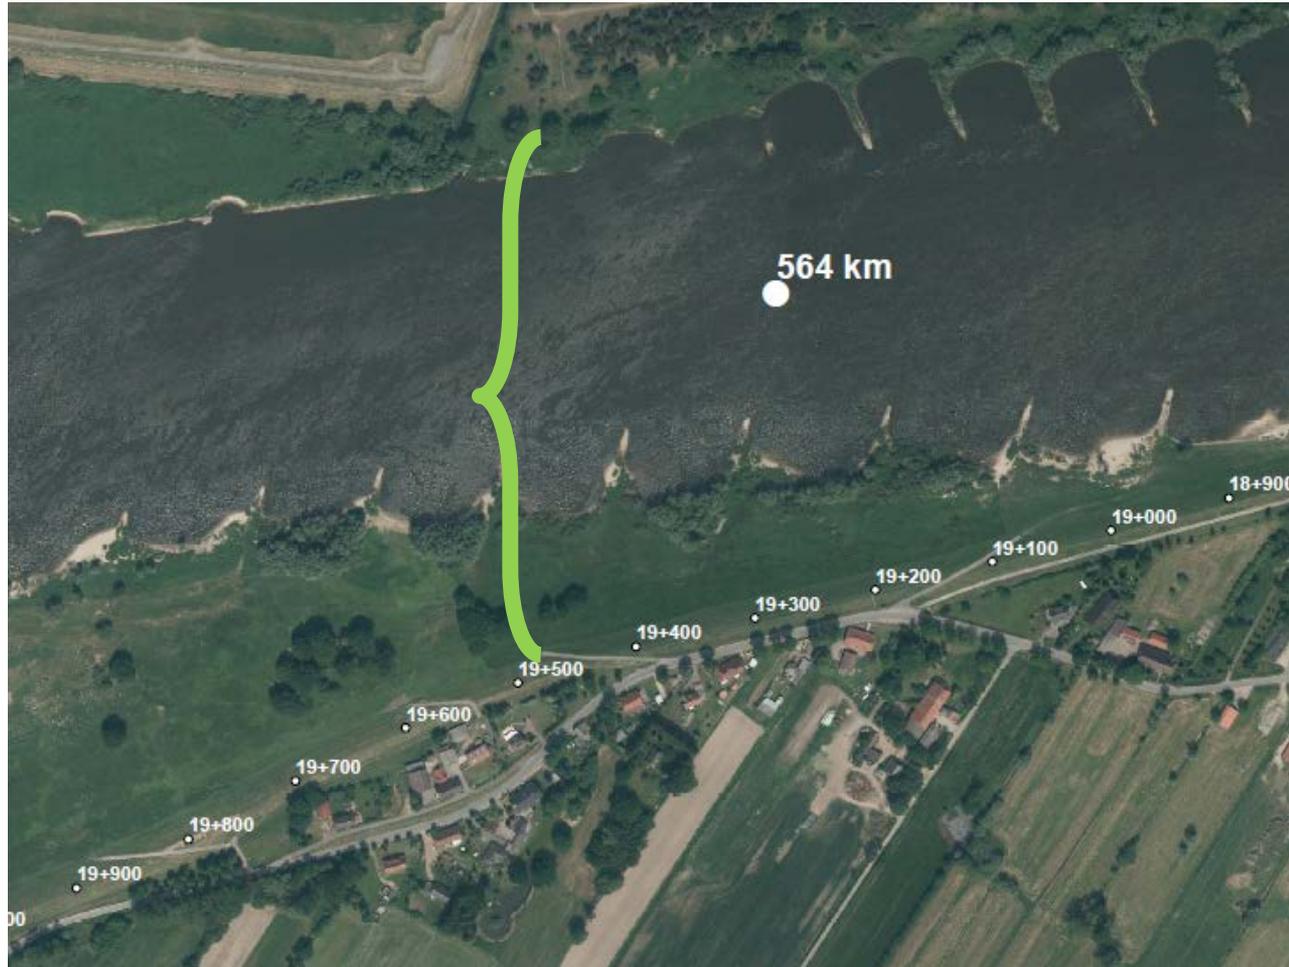
Luftbild 2012

An Abfluss-Engstellen können Gehölze ein besonderes Problem darstellen, Beispiel Barförde: max. Abflussquerschnitt ca. 450 m

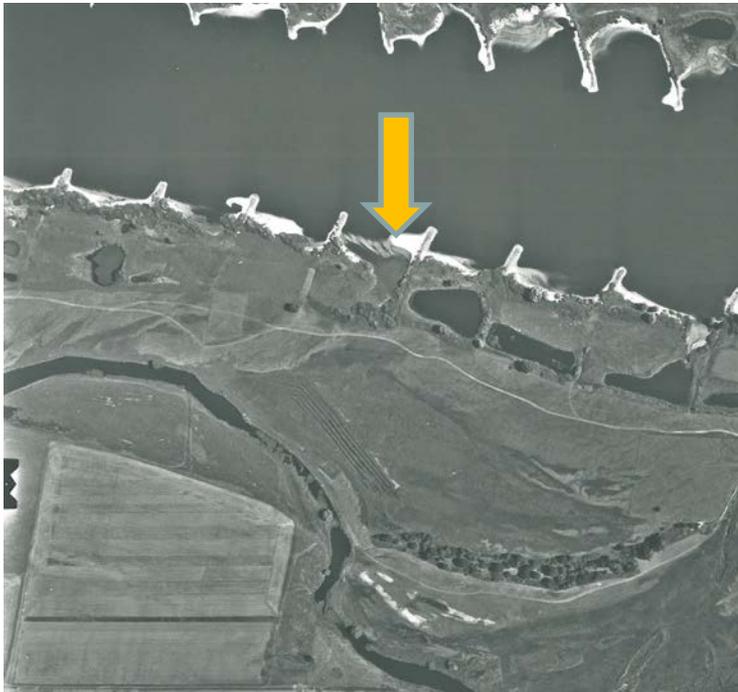
1975

# Problematik „Verbuschung“ Am Beispiel Kateminer Werder

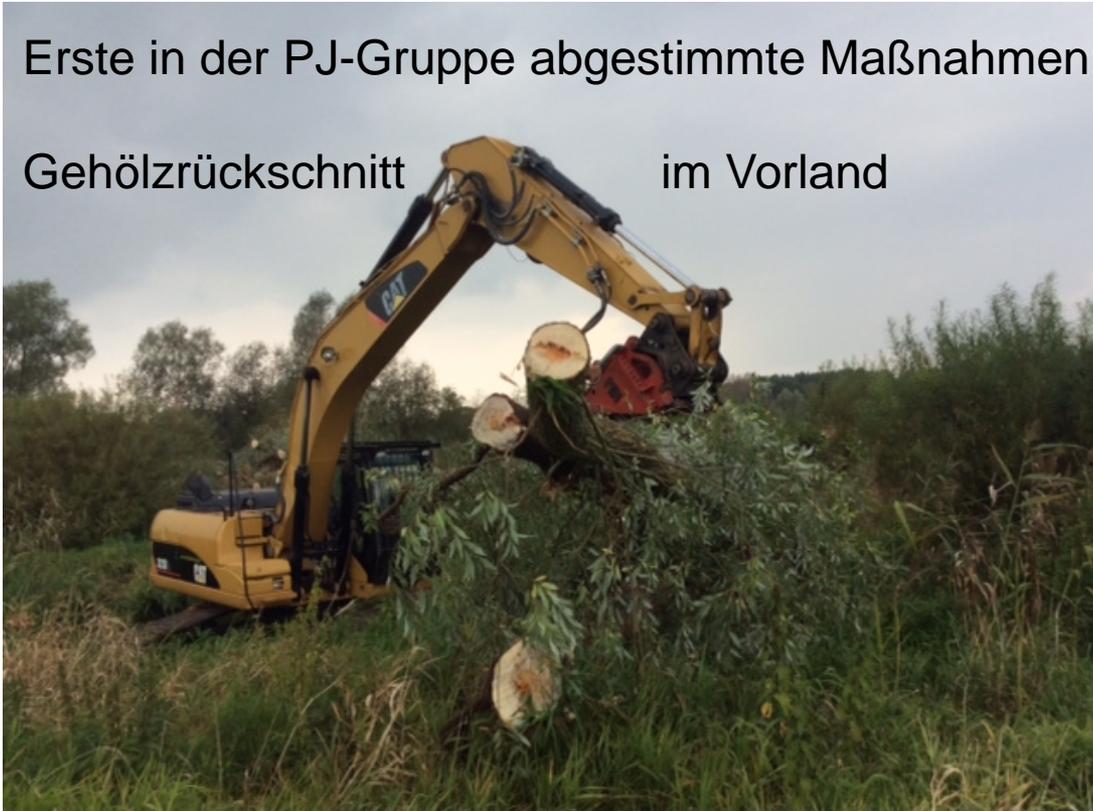
Gehölzrückschnitt im Vorland

... in den Winterhalbjahren 2014 / 2015 / 2016 in der Größenordnung von knapp 15 ha nun auch innerhalb der besonderen Lebensräume. Dazu wurde eine FFH-Verträglichkeitsstudie erstellt.

Mit der Begründung „Hochwasserschutz“ ist der Rückschnitt zulässig, muss aber kompensiert werden.

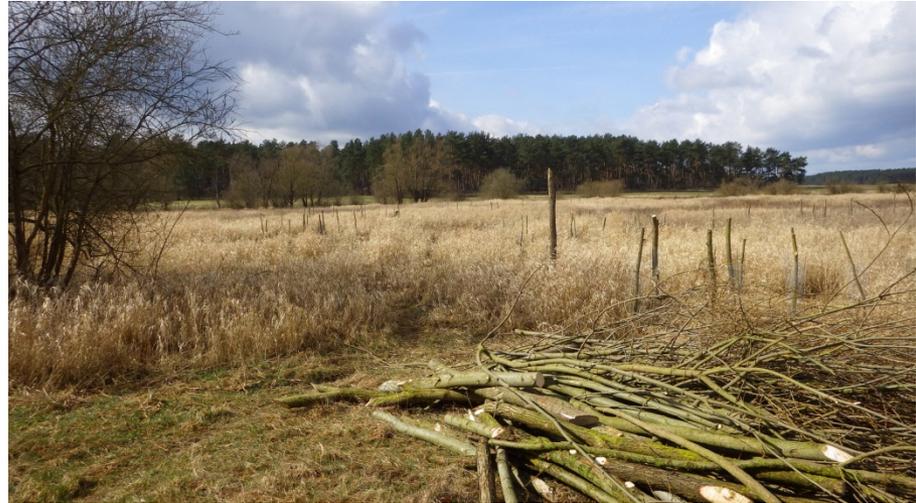
Umsetzung einer Kohärenzmaßnahme (Kompensation) mittels Weiden-Setzstangen an einem Elbenebenfluss gegen Ende März 2016.

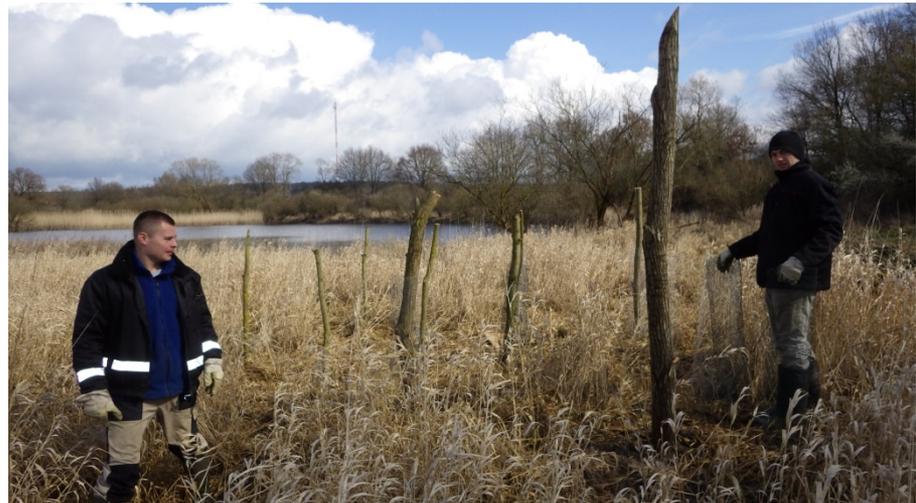
Wegen schwieriger Geländebedingungen waren die Flächen nicht befahrbar; sämtliche Arbeiten mussten in Handarbeit ausgeführt werden – zum Teil sogar in Wathosen.

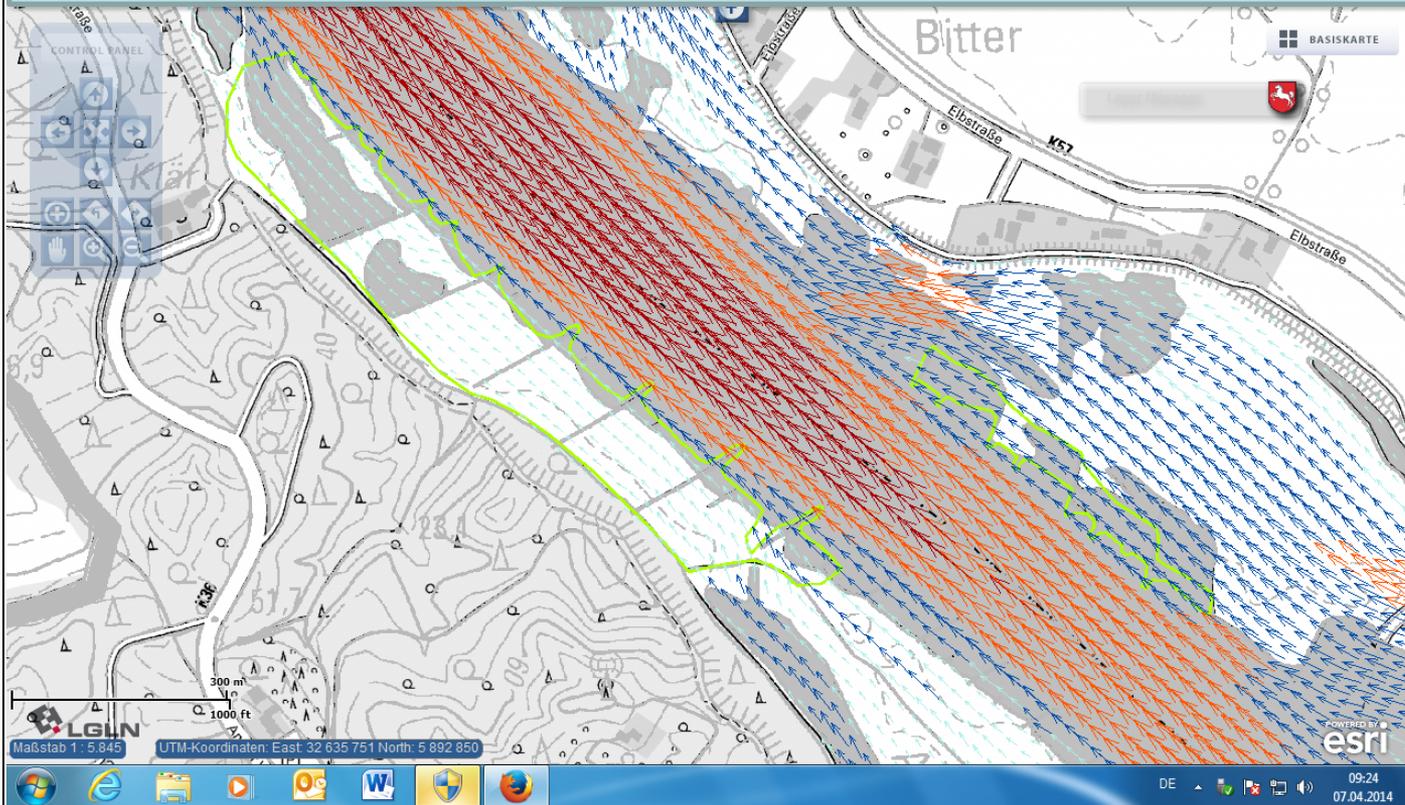
In der künftigen Arbeit sollen die von der BfG identifizierten 24 Engstellen noch stärker in den Fokus rücken. Hier ein konkretes Beispiel unterhalb Hitzacker, gegenüber der Ortschaft Bitter: Der Abflussquerschnitt beträgt max. 550 m, erforderlich wären auch hier mindestens 600 m.

Die Strömungspfeile zeigen, dass am linken Ufer nur ein verminderter Durchfluss zu verzeichnen ist (Situation vor dem Gehölzrückschnitt).

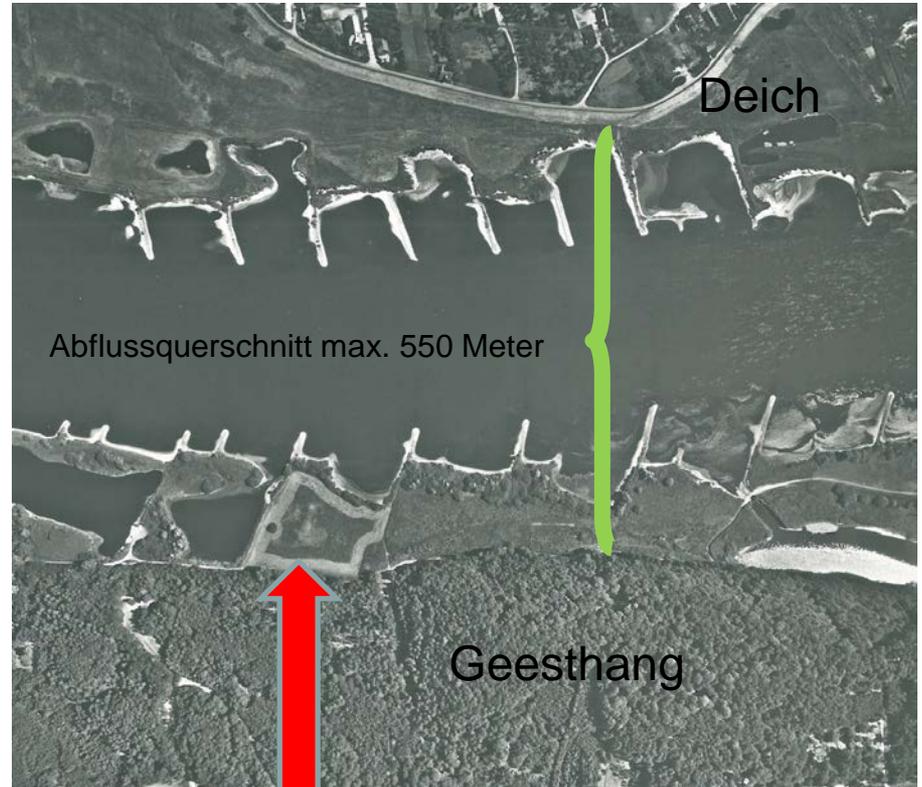
Am Fuß des Geesthanges hat sich eine Baumreihe entwickelt, die mit dem Galeriewald auf der Uferrehne stetig zusammenwuchs. Bei Hochwasser sammelten sich hier erhebliche Mengen von Treibsel.

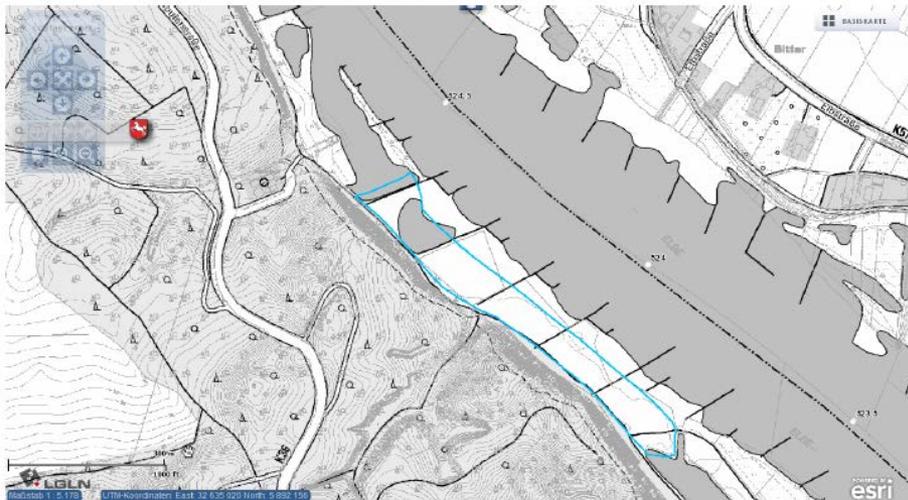
Gehölzrück-  
schnitt 2015

Zur Diskussion steht eine Veränderung an den Bühnen (Öffnung im rückwärtigen Bereich), um dort eine Flutrinne zu schaffen, die es ursprünglich schon mal gegeben hat.

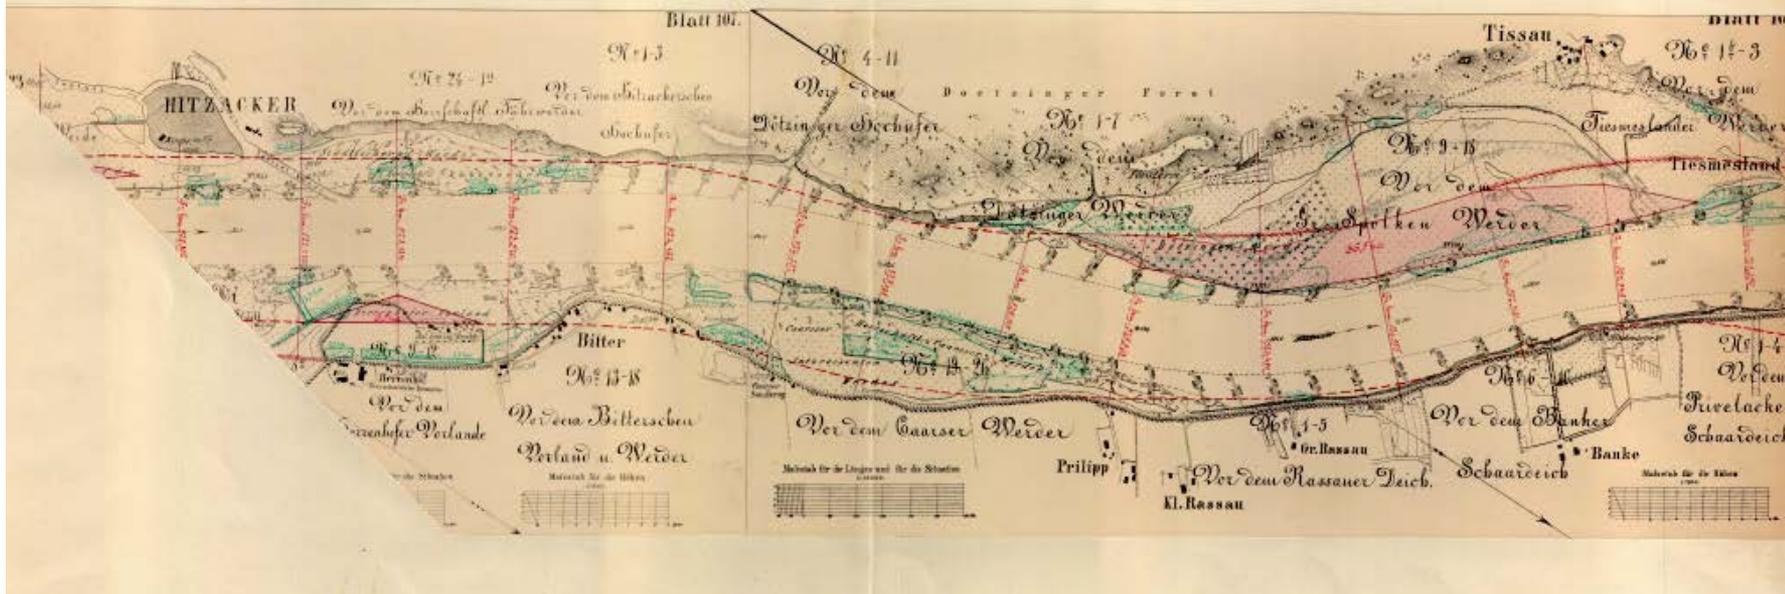
Lageplan Blatt 49.

In dem von der „Elbstrombauverwaltung Magdeburg“ im Jahr 1902 erstellten „Generellen Regulierungs-Projekt des Hochwasserbettes der Elbe“ wird eine „Regulierungsbreite“ von ca. 600 Metern benannt. Damit ist der ungehinderte Abflussquerschnitt gemeint.

## Generelles Regulierungs Projekt des Hochwasserbettes der Elbe.

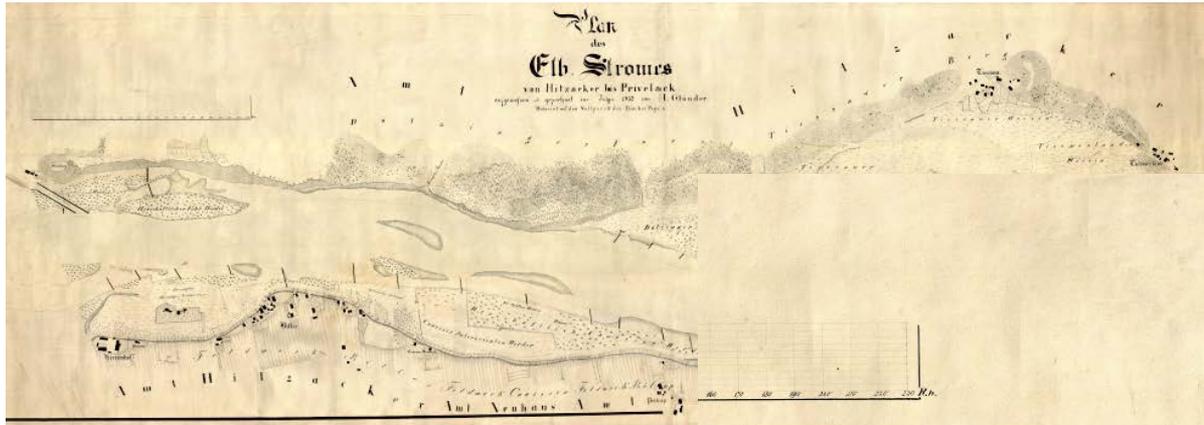
Die Ausschnittvergrößerung der historischen Karte von 1852 zeigt, dass ein wesentlicher Teil des Abflusses ehemals über den hier in Rede stehenden Bereich erfolgte (Pfeil).
