Potentialerfassung  
Gebäudeuntersuchung / Baumuntersuchung  
Burgbeckschöpfwerk / Breitenwischer Schöpfwerk  
Landkreis Stade  
Niedersachsen

Stuhr den 01.01.2017

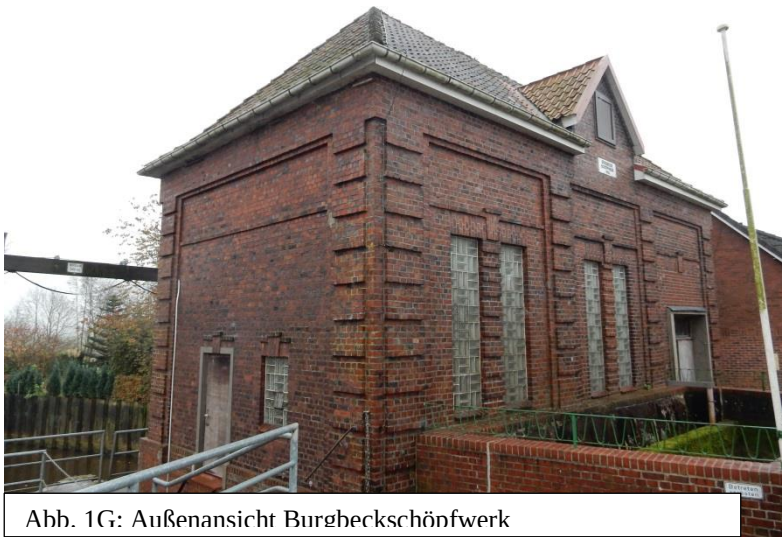
Bei dem Gebäude handelt es sich um ein einstöckiges Gebäude, mit einem kleinen Dachboden (Abb. 1 G), das sich in einem guten Zustand befindet.

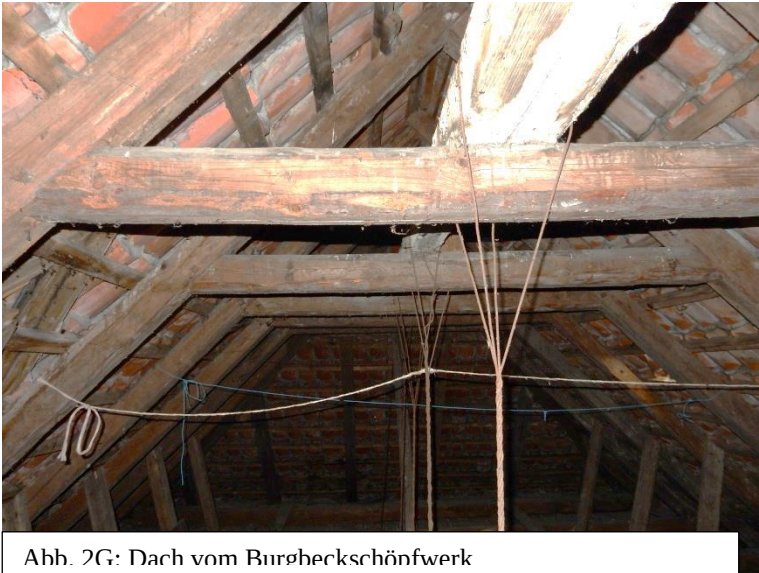
Abb. 2G: Dach vom Burghackschönwerk

Das Dach wurde in einer einlagigen ungedämmten Bauweise errichtet (Abb. 2G). Bei der Kontrolle wurden keine Fledermäuse gesichtet. Es wurden auch keine Spuren gesichtet, die auf eine Nutzung durch Fledermäuse in der Vergangenheit hindeuten würden. Zu den Nutzungsspuren zählen z.B. Fraßreste, Kotkrümel oder Fettabstreifungen an den Wänden oder Hangplätzen.

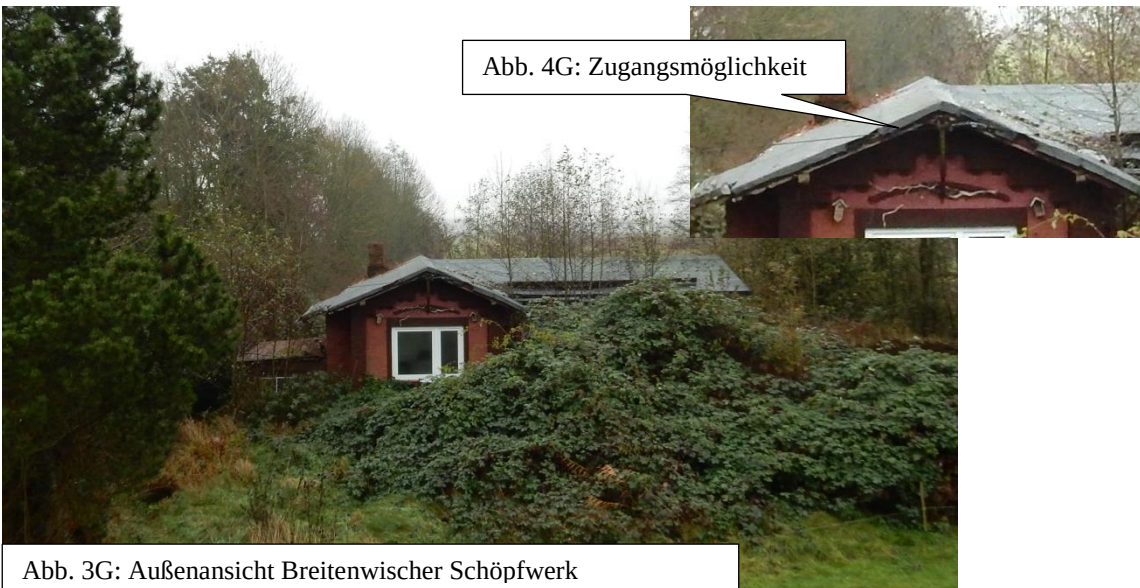
Abb. 4G: Zugangsmöglichkeit

Das „Breitenwischer Schöpfwerk“ (Abb. 3G) wurde in der Vergangenheit zu einem Wohngebäude umgebaut. Dabei wurde u.a. eine zweite Zimmerdecke eingezogen. Das Gebäude befindet sich in einem schlechten Zustand und im Dachgiebelbereich befinden sich Zugangsmöglichkeiten, die von Fledermäusen genutzt werden könnten (Abb. 4G)

Abb. 3G: Außenansicht Breitenwischer Schöpfwerk

Der Dachbereich konnte nicht abschließend untersucht werden, da kein Zugang (Dachluke oder ähnliches) vorhanden war. In den Bereichen des Gebäudes, die eingehend untersucht werden konnten, wurden keine Tiere gesichtet und auch keine Spuren, die auf eine Nutzung durch Fledermäuse in der Vergangenheit hindeuten würden. Auf Grund der unklaren Ergebnislage wird eine ökologische Baubegleitung während der Abrissphase vorgeschlagen. Das Dach sollte Stück für Stück abgetragen werden. Dabei sollte ein Fledermausgutachter mit Weisungsbefugnis vor Ort sein. Werden Tiere gesichtet, sollte der Abriss sofort gestoppt und das weitere Vorgehen mit der zuständigen Behörde abgestimmt werden.

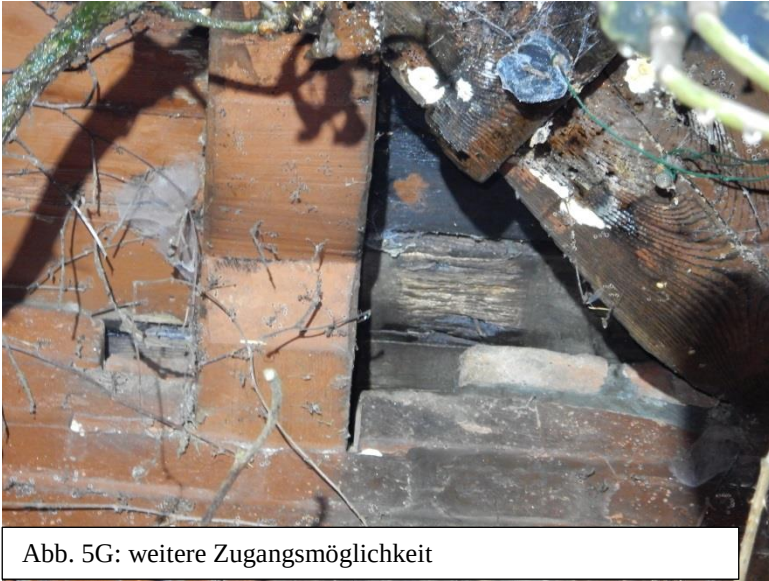
Abb. 5G: weitere Zugangsmöglichkeit

Neben der Zugangsmöglichkeit im Dachgiebelbereich befindet sich an der Rückseite des Gebäudes eine weitere Zugangsmöglichkeit für Fledermäuse (Abb. 5 G)

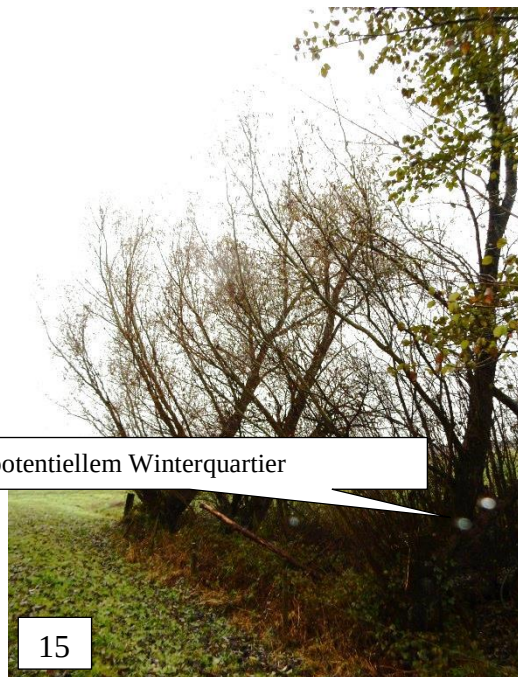
Baum mit potentiell Winterquartier

| Breitenwischer Schöpfwerk | 15 | 3 Weiden | 80 | - | + | + | + | 648743 | 280269 | Höhle mit frischen „Nagespuren“ unbekannter Herkunft. Keine Tiere gesichtet. Im Falle einer Fällung wird empfohlen, den Baum ein weiteres Mal zu untersuchen um auszuschließen, dass die Höhle zwischenzeitlich besetzt wurde. Kompensation bei Fällung erforderlich. |

Am 15.11.2016 wurden mit der oben beschriebenen Methode 25 Bäume untersucht. An einem Apfelbaum (GPS N53.64833 / E009.28139) wurde ein potentiell Sommerquartier und an einer Weide (GPS N53.648743 / E009.280269) ein potentiell Sommer- /Winterquartier festgestellt. Die Höhlen waren am Tag der Untersuchung nicht besetzt, jedoch ist es nicht auszuschließen, dass zumindest das potentielle Winterquartier zwischenzeitlich besetzt wurde. Empfohlen wird, dass diese beiden Bäume nicht gefällt werden. Wenn ein Beseitigen der Bäume notwendig ist, wird empfohlen, den Baum mit dem potentiellen Winterquartier vor der Fällung erneut zu untersuchen. Der Verlust der Quartiermöglichkeiten sollte mit geeigneten Maßnahmen ausgeglichen werden.
