## **Beiträge zum Fließgewässerschutz III**

**Erfolgreicher Arten- und Biotopschutz  
in Heidebächen**

**Niedersachsen**

## – Erfahrungen im Rahmen des Lutterprojekts –

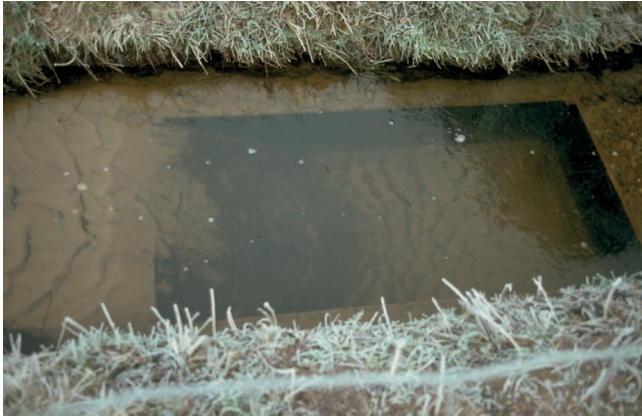
Abb. 1: Sandfang im Endeholzer Graben zur Messung der Feinsedimentfrachtmenge. In der oben offenen Holzkiste (Maße: 2 m lang, 1 m breit, 0,5 m tief) sedimentieren der überwiegend am Gewässergrund rollend transportierte Sand sowie organisches Material, das zur Mengenbestimmung herausgenommen werden kann. Typisch für den übermäßigen Sedimenttransport sind die Sandribbeln (links im Bild zu sehen), die eher an Sandstrände an der Nordseeküste erinnern, als an einen natürlichen Heidebach.

Im Rahmen eines Messprogramms zur „Quantifizierung der Sand- und Schlammfracht in Heidebächen“ wurde in den Endeholzer Graben ein Sandfang eingebaut. Der Endeholzer Graben ist ein kleines rechtsseitiges Nebengewässer der Lutter, das ein ca. 2,38 km<sup>2</sup> großes Einzugsgebiet entwässert (HEUER-JUNGEMANN, brfl.). Der Endeholzer Graben war ursprünglich ein natürlicher Nebenbach der Lutter, der zur Entwässerung grabenartig ausgebaut wurde. Etwa 10 m vor der Mündung in die Lutter wurde im Jahre 1991 eine Holzkiste in den Bachgrund eingebaut (s. Abb. 1).

Von Ende 1991 bis Mitte 2002 wurde die Holzkiste (der Sandfang) wöchentlich von Zivildienstleistenden<sup>1)</sup> der Fachbehörde für Naturschutz des Landes Niedersachsen geleert und dabei die Menge des sedimentierten Materials möglichst genau ermittelt (Abb. 2).

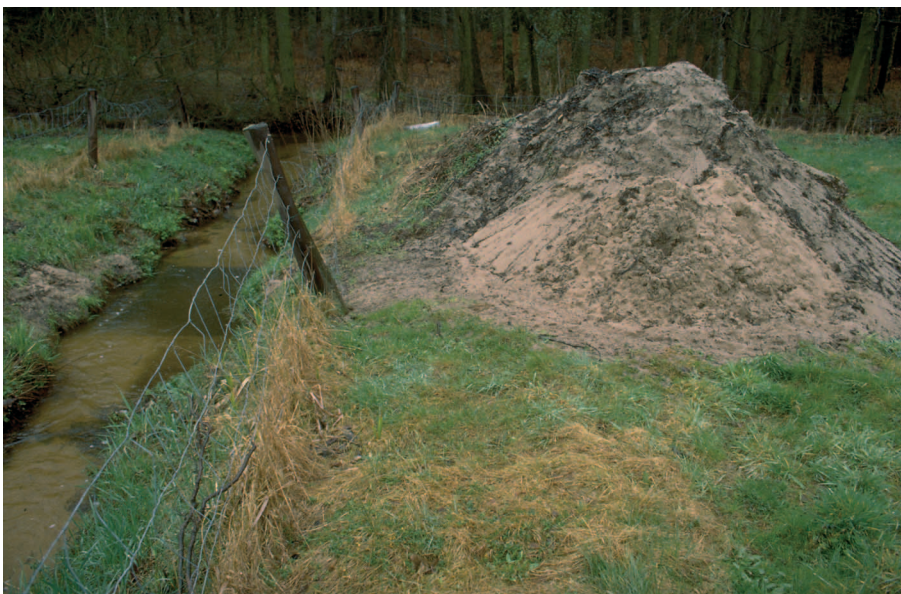
Abb. 2: Sandfang im Endeholzer Graben kurz vor der Mündung in die Lutter (im Hintergrund) mit dem seit 1991 herausgeholten Sand und organischen Material am 03. 04. 1998. Der Sandberg vermittelt einen Eindruck von der Sandmenge, die den Endeholzer Graben hinabtransportiert wurde.

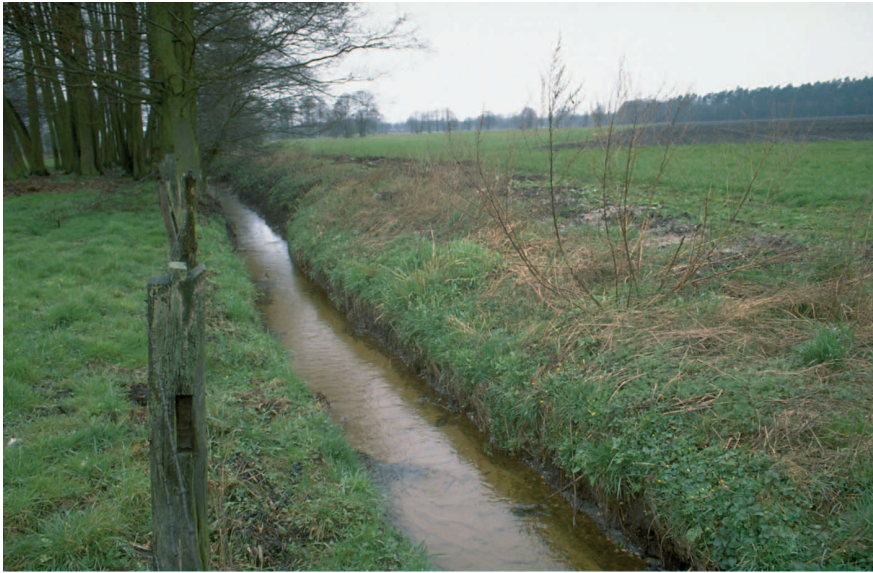
Abb. 4: Endeholzer Graben im Frühjahr 1998 nach der maschinellen Räumung zum Ende des Jahres 1997. Im Bild rechts ist das Aushubmaterial zu erkennen. Die Gewässersohle ist rein sandig. Die „Ribbelmarken“ kennzeichnen den in Bewegung befindlichen Sand.

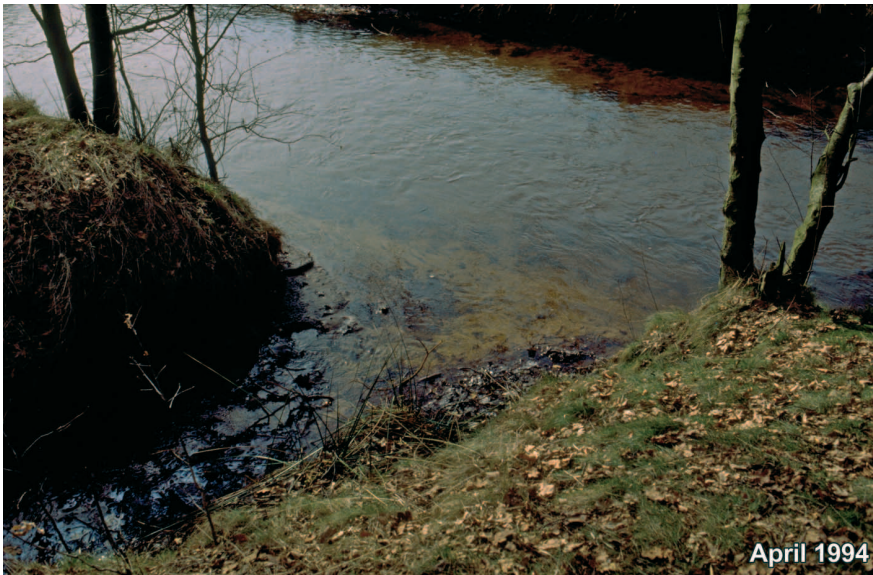
Abb. 5: Mündung des Endholzer Grabens in die Lutter im April 1994. Der Endeholzer Graben transportiert kaum Sand in die Lutter.

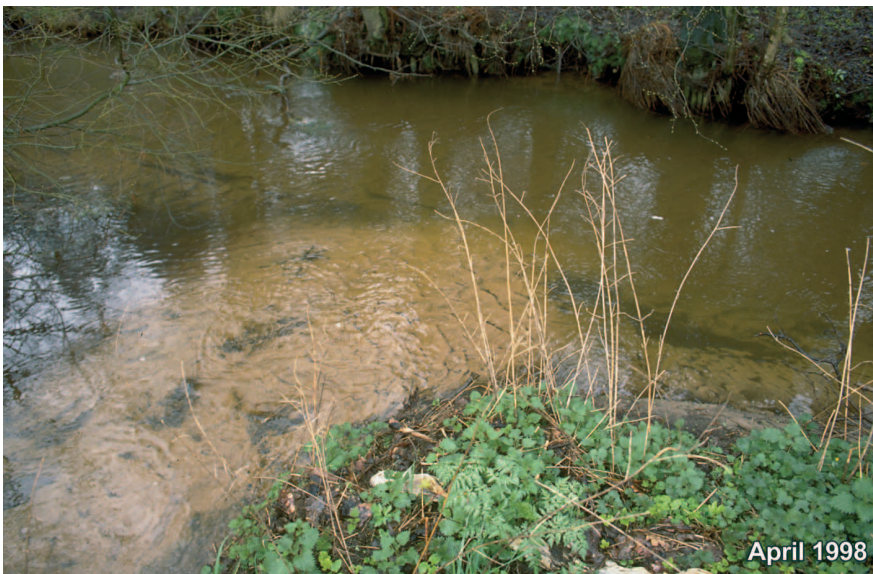
Abb. 6: Mündung des Endholzer Grabens in die Lutter am 03.04.1998. Deutlich sind die Sandmassen zu erkennen, die der Endeholzer Graben in die Lutter nach der maschinellen Gewässerunterhaltung transportiert. Der hier zu sehende Sand ist über den ca. 10 m oberhalb dieser Stelle befindlichen, völlig gefüllten Sandfang hinweg transportiert. Insofern stellt die Säule für die Sedimentfracht des Jahres 1998 in Abb. 3 einen zu geringen Wert dar.

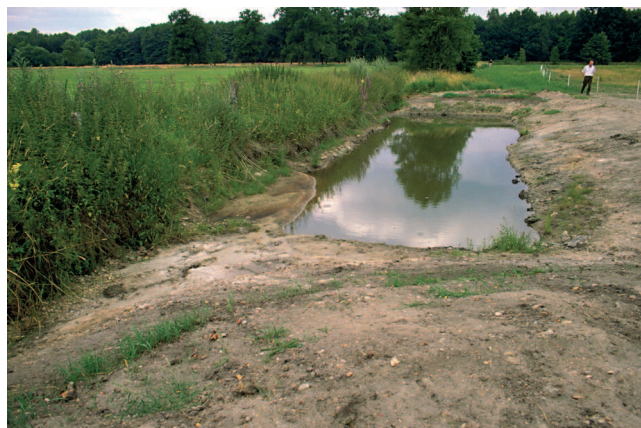
Abb. 9: Blick in Fließrichtung auf den „Sandfang Bargfeld“ im Sommer 1999, ca. ein Jahr nach Fertigstellung. Vorne links ist der zuführende Entwässerungsgraben zu erkennen. Am hinteren Ende des Sandfanges setzt sich der Entwässerungsgraben fort, gesäumt von dichter Vegetation.

**Fotoserie 2 (Abb. 11a-d):** Der Fotostandort liegt wie in Abb. 9 südlich des Sandfangs. Blickrichtung nach Norden in Richtung des fließenden Wassers.

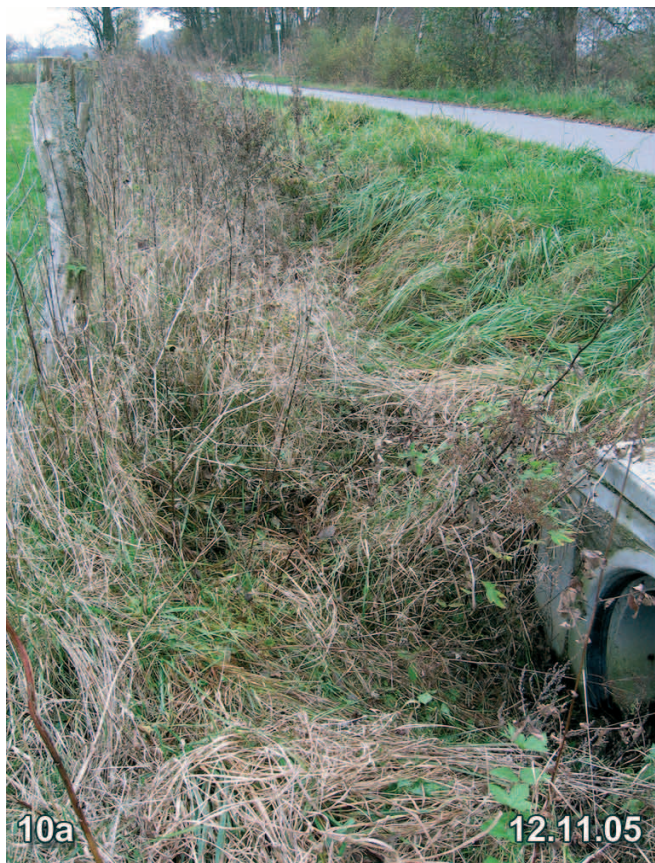
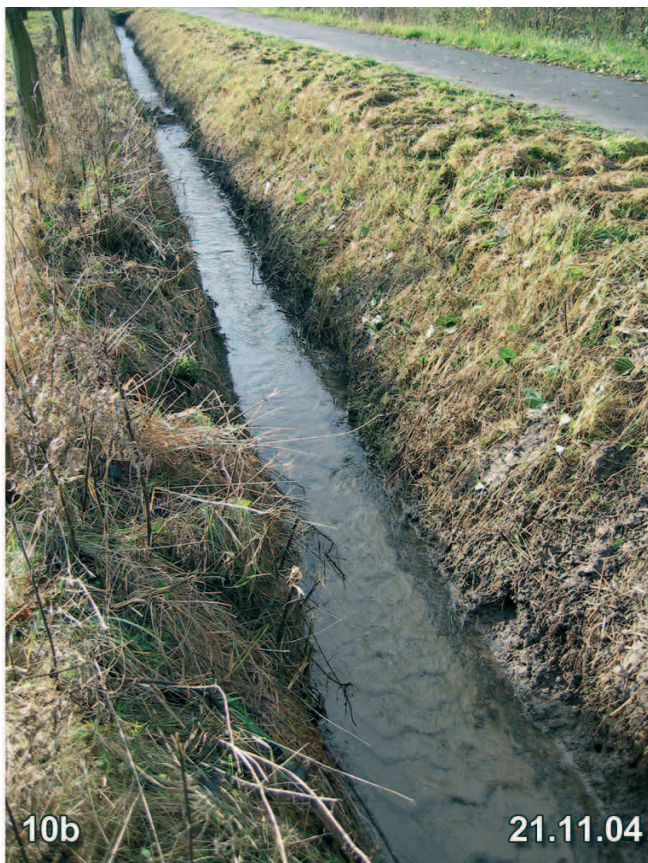
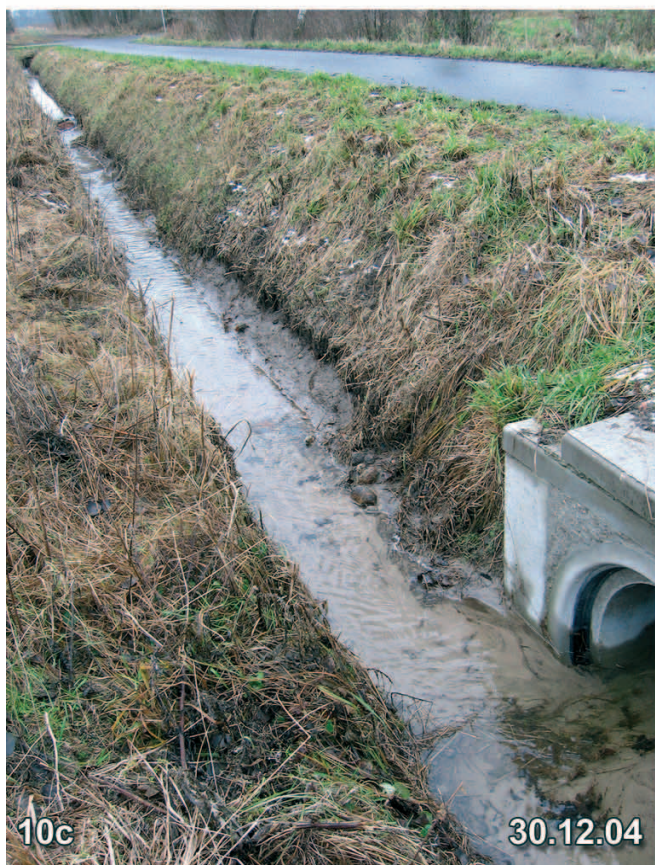
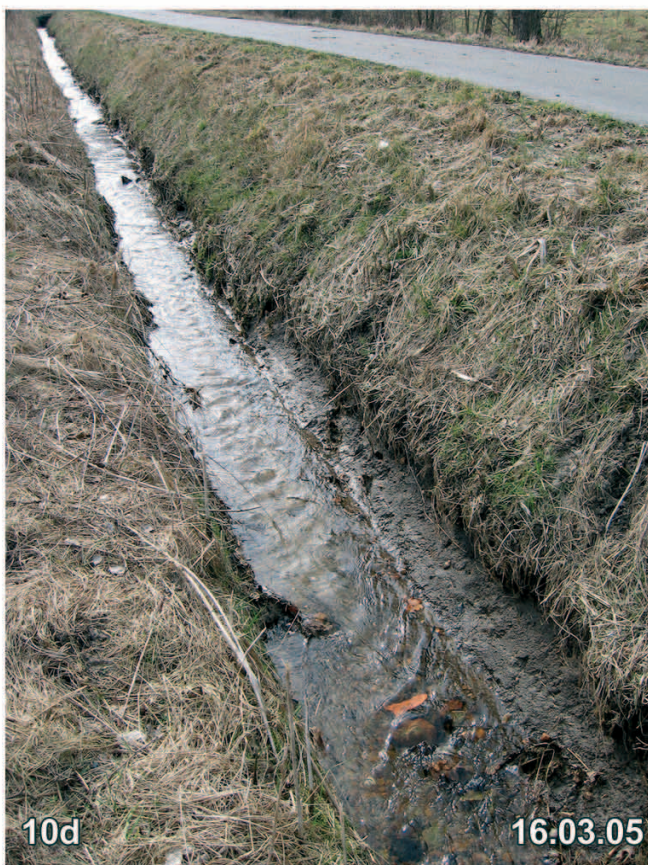
Abb. 10a-d: Entwässerungsgraben parallel zum Wirtschaftsweg, Lage: siehe Abb. 8, grüner Pfeil.

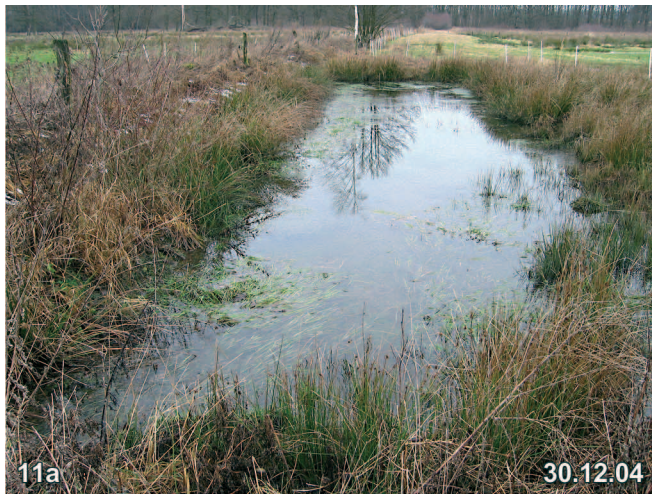
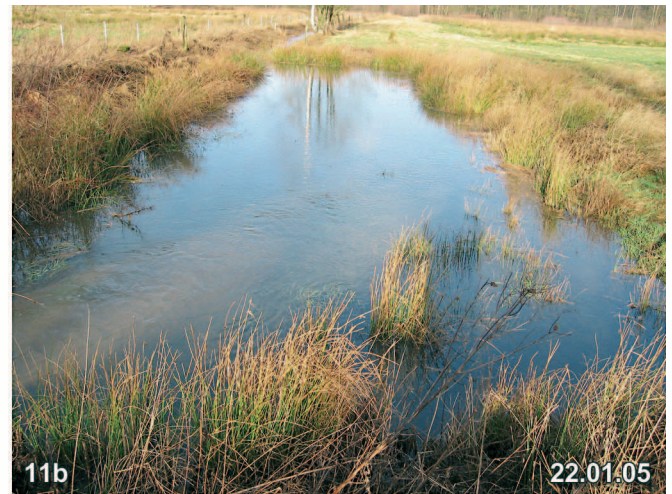
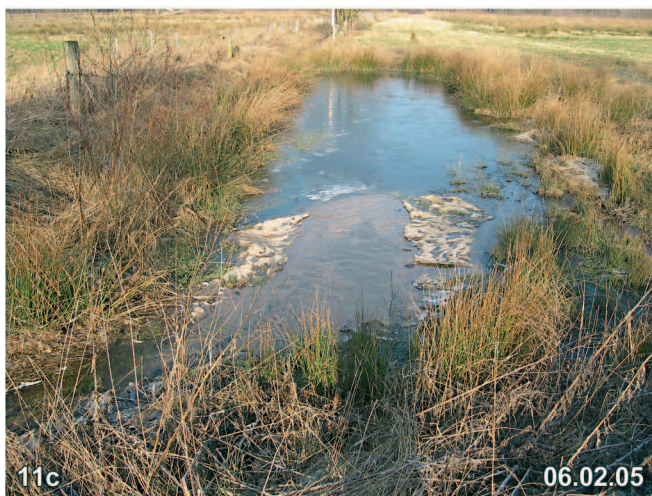
Abb. 11a-d: „Sandfang Bargfeld“. Der Sandfang am 30.12.2004 (Abb. 11a). Es ist nicht zu erkennen, dass im Sandfang bereits Sand angekommen ist, während im Graben nur ca. 30 m oberhalb dieser Stelle sehr viel Sand in Bewegung ist (s. Abb. 10c). Erst nach zwei Monaten (Abb. 11b, am 22.1.2005) und dann noch stärker nach weiteren zwei Wochen (Abb. 11c, am 6.2.2005) wird die Menge an transportiertem Sand deutlich. Einen weiteren Monat später (Abb. 11d, am 16.03.2005) ist der Sandtransport

im Graben abgeschlossen und der Sand befindet sich im Sandfang. Die Entsorgungsanlage hat ihre Aufgabe erfüllt. Der Sandfang ist zu ca. 1/3 mit Sand gefüllt, das entspricht etwa 50 m<sup>3</sup>. Der Entwässerungsgraben ist zu diesem Zeitpunkt schon wieder weitgehend frei von Sand gespült (s. Abb. 10d). Die hier abgelagerten Sandmassen wären ohne den Sandfang sukzessive abwärts in die Lutter transportiert worden und hätten dort die natürliche kiesig-steinige Gewässersohle überdeckt.

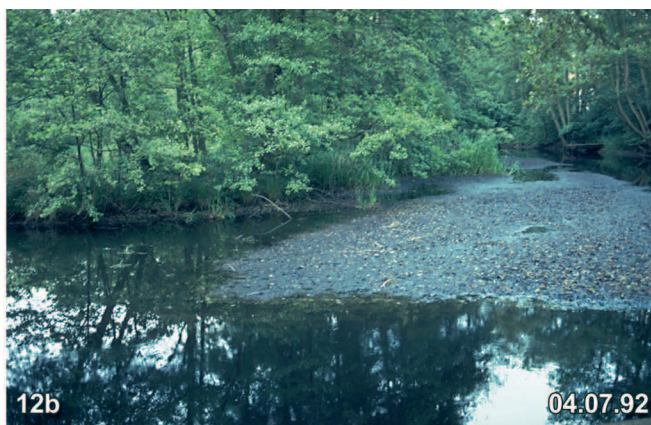
Abb. 12: Rückstaubereich der Mühle Eldingen kurz vor und kurz nach der notariellen Beurkundung des Kaufvertrages im Jahre 1992. Der Mühlenbesitzer hatte nach einem Informationsgespräch über die Problematik der Sedimente für die Muscheln im Jahre 1989 bereits ein Ablassen des Mühlenteiches weitgehend vermieden. Daher hatten sich bis 1992 schon sehr große Sedimentmassen vor dem Wehr abgelagert.

Den Erfolg des Nichtziehens des Mühlenwehres seit diesem Gespräch zeigen Abb. 12a und 12b. Abb. 12a zeigt den Wasserstand des Mühlenteiches im Normalbetrieb. Nach dem Kauf des Mühlenwehres im Jahre 1992 wurde der Wasserspiegel umgehend dauerhaft soweit abgesenkt, dass auch Hochwässer für die Bauwerke unschädlich abfließen können. In Abb. 12b sind die seit 1989 angesammelten Sedimente sichtbar. Seit dem Erwerb der Staurechte wird der Mühlenteich der Eldinger Mühle überhaupt nicht mehr abgelassen und wirkt als großer Sedimentfang. Der abgelagerte Sand und der Schlamm werden mit Hilfe eines Saugbaggers je nach Bedarf entnommen. Bisher wurden in drei Arbeitsschritten ca. 6.800 m<sup>3</sup> Sand und Schlamm herausgepumpt (Angaben: LANDKREIS CELLE und WIDRINKA, Büro HEIDT & PETERS, mdl.).

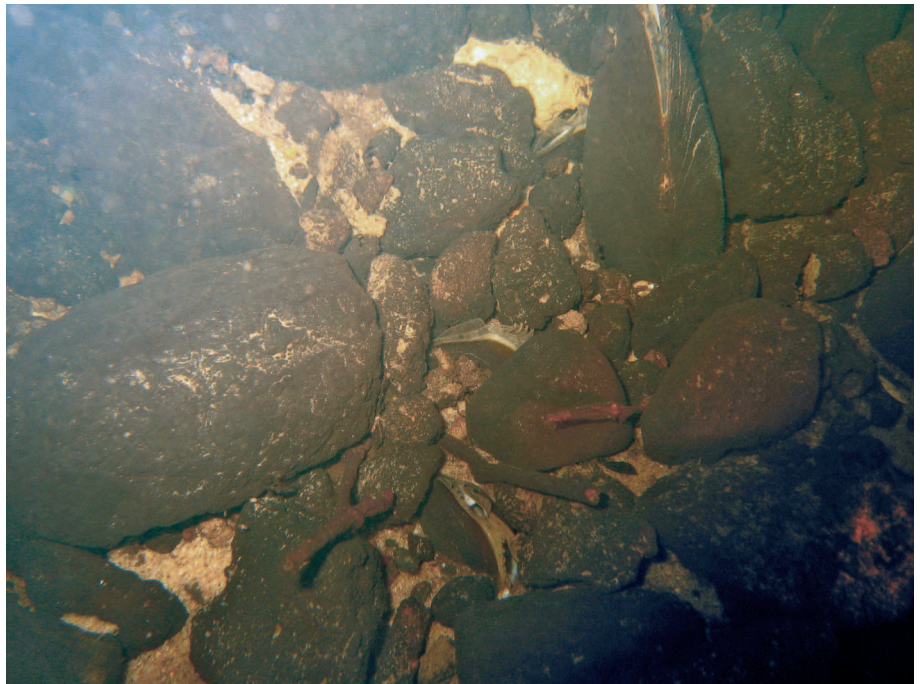
Abb. 17: Gewässergrund der Lutter mit einer Altmuschel (rechts oben) und drei zwischen den Kieselsteinen nicht leicht zu erkennenden Jungmuscheln.

Erst ab einem Alter von ca. 7 Jahren sind die Jungmuscheln an ihrem zum Atmen und zum Nahrungserwerb ins freie Wasser ragenden Hinterleib für den Beobachter sichtbar (Abb. 17).

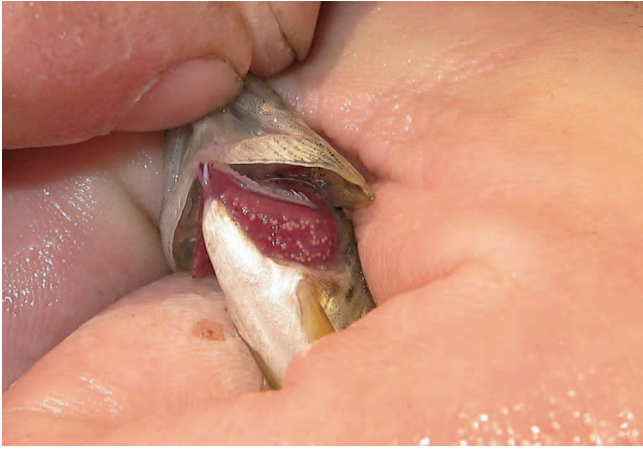
Abb. 19: Vorjährige Bachforelle mit fast reifen jungen Flussperlmuscheln (helle Pünktchen) in den Kiemen. Ergebnis einer Kontrollbefischung am 07.05.2006. Die Muschellarven stammen von zwischenzeitlich geschlechtsreifen Jungmuscheln ab, die nach den erfolgreichen Arten- und Biotopschutzmaßnahmen in der Lutter herangewachsen sind. Sie bilden die F2-Generation, deren erfolgreiches Heranwachsen allerdings erst in etwa fünf bis sieben Jahren nachgewiesen werden kann.

Besonders Hoffnung erweckend für den langfristigen Erhalt der Flussperlmuschel sind Nachweise von jungen Bachforellen in den Jahren 2005 und 2006, die auf natürlichem Wege von diesen inzwischen z. T. geschlechtsreifen Jungmuscheln infiziert worden sind (s. Abb. 19). Ab dem Jahr 2003 werden in dem naturnahen Unterlauf der Lutter keine Bachforellen mehr künstlich mit Flussperlmuschel-Larven (FPM-Glochidien) infiziert. Die Gefahr, dass bei der Elektrofischerei Jungmuscheln von den Elektrofischern zertreten werden, sollte ausgeschlossen werden. Außerdem kamen die ältesten Jungmuscheln ins geschlechtsreife Alter, sodass bei der großen Anzahl an Jungmuscheln auch eine natürliche Infektion von Bachforellen klappen müsste. Auch um hier eine Erkenntnissicherheit zu bekommen, musste die künstliche Infektion der Bachforellen eingestellt werden. Die nun 2005 und 2006 festgestellten FPM-Glochidien tragenden Jungforellen leben in Bachabschnitten, in denen nur noch einzelne Altmuscheln leben. Diese wenigen Alttiere produzieren zu wenige Glochidien für eine erfolgreiche Infektion von Bachforellen. Die für eine intensive Infektion erforderliche Glochidienzahl kann nur von den mittlerweile geschlechtsreifen Jungmuscheln stammen.

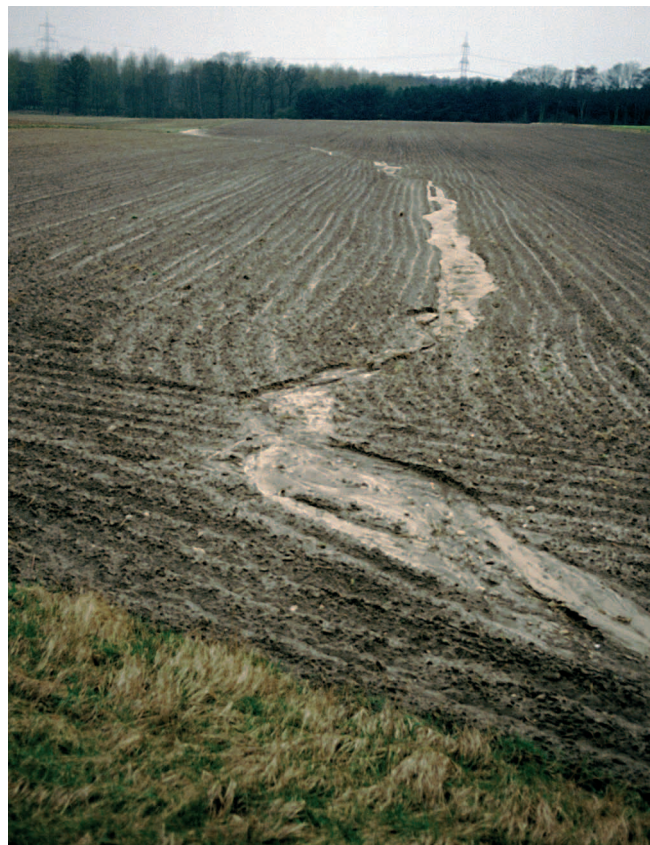
Abb. 3: Eine Bachgenese ist vom Prinzip her auch bei Starkniederschlägen auf manchen Äckern in Schwarzbrache zu beobachten, wenn sich Abflussrinnen bilden, wie hier als unerwünschte Bodenerosion auf einem Acker im Kreis Uelzen im Februar 1990 dokumentiert.

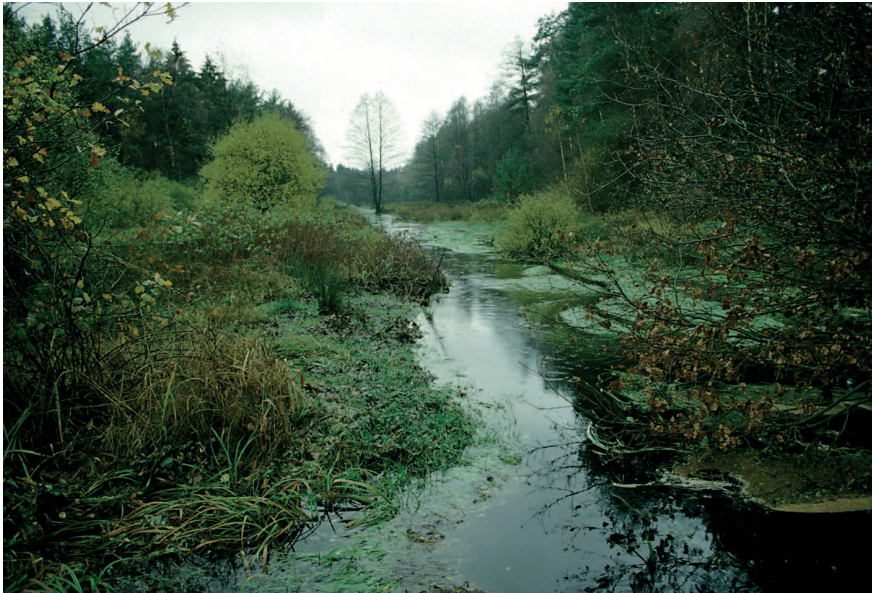
Abb. 5: Lachte, Abschnitt 150 vor der Renaturierung. Blick von der Kainbach-Mündung abwärts am 01. November 1998. Im winterwarmen, mehr als 1,50 m tiefen Bach sterben die Wasserpflanzen nicht ab. Durch den Kraustau fließt das Wasser bordvoll mehr oder weniger träge bachabwärts.

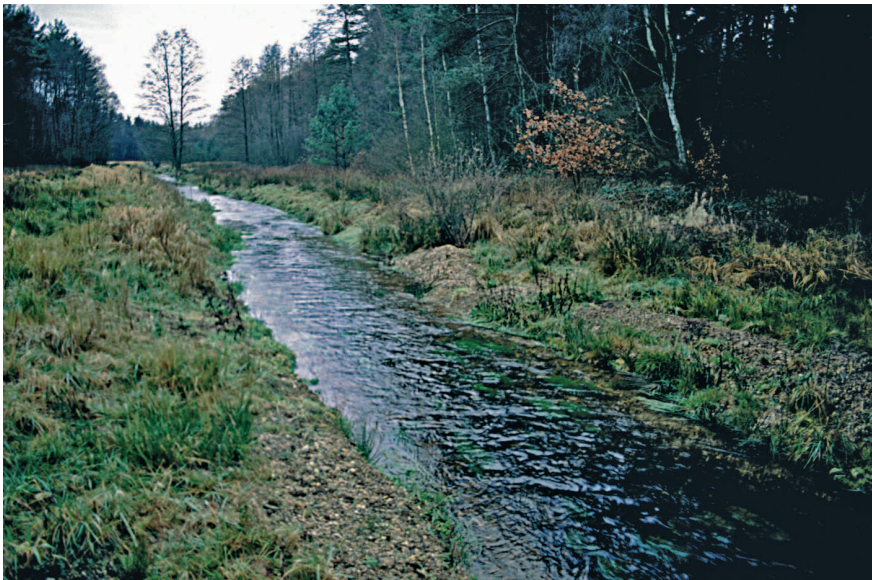
Abb. 6: Derselbe Abschnitt wie in Abb. 5, ein halbes Jahr nach der Renaturierung. Die Wassertiefe beträgt hier ca. 20 bis 50 cm. Das Wasser fließt schnell, turbulent.

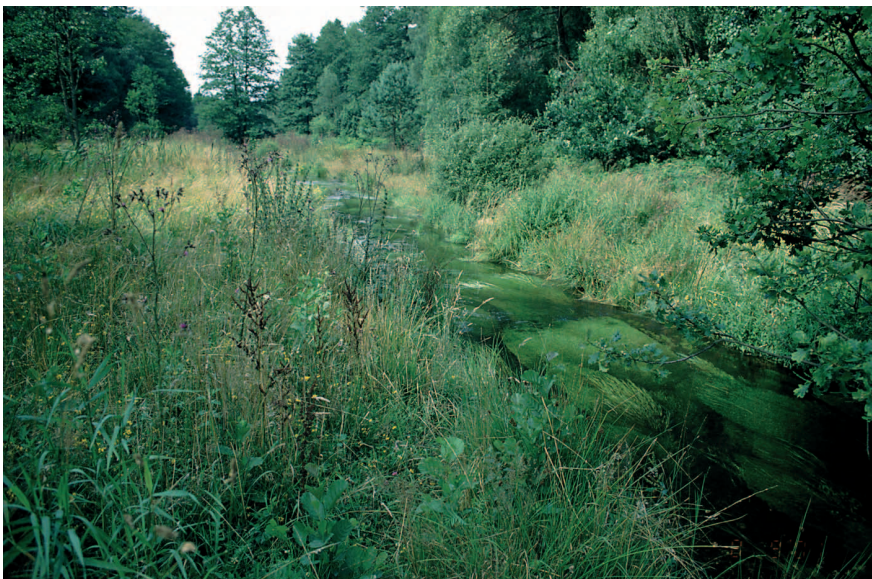
Abb. 7: Derselbe Abschnitt wie in Abb. 5 und 6, etwa ein Jahr nach der Renaturierung. Die stürmische Entwicklung des Haken-Wassersterns (*Callitriche hamulata*) führte zu etwas Krautstau. Im strengen Winter 2002/2003 sind die weiter vergrößerten Wasserpflanzen-Polster abgestorben und seitdem nur wenig nachgewachsen.

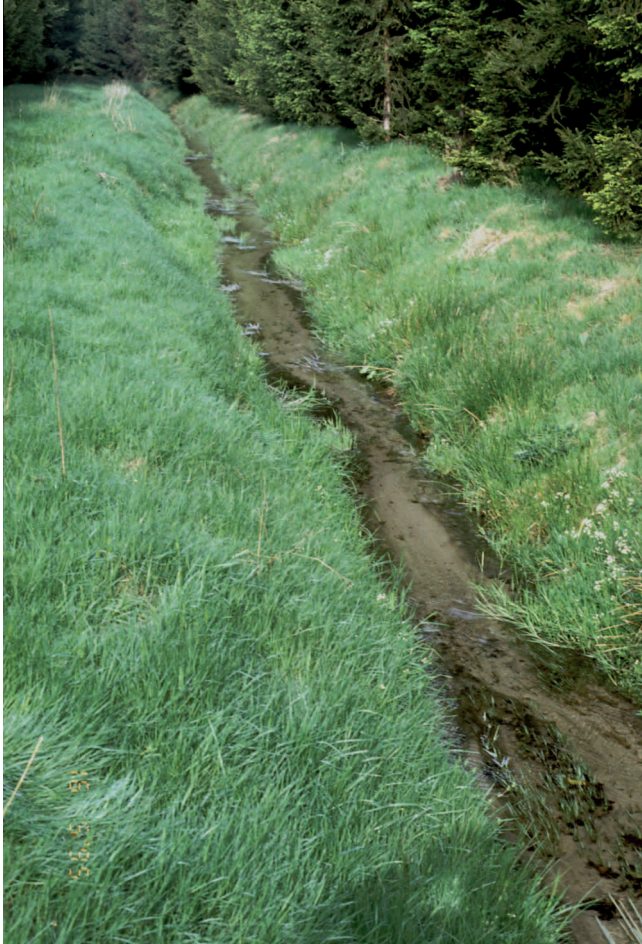
Abb. 2: Ausgebauter Zustand der Lutter unterhalb der Straße L 280 im Mai 1995. Position etwa beim blauen Pfeil in Abb. 1, Blickrichtung bachabwärts. Links ist der Räumstreifen zu erkennen. Der Wasserspiegel der Lutter liegt etwa einen Meter unter Flur. Wegen der unrentablen Grünlandnutzung war die Talaue ca. 20 Jahre zuvor mit Fichten aufgeforstet worden.

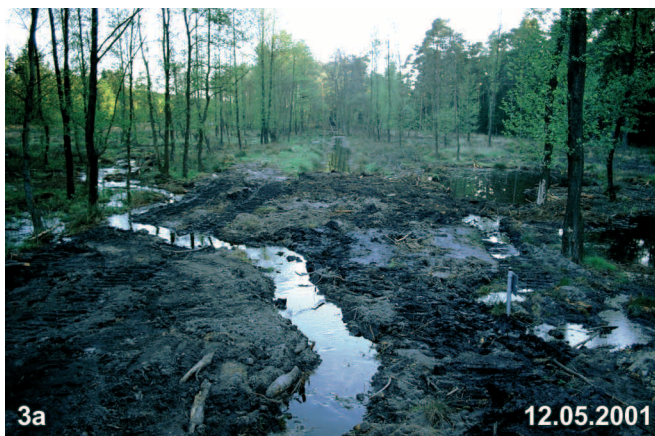
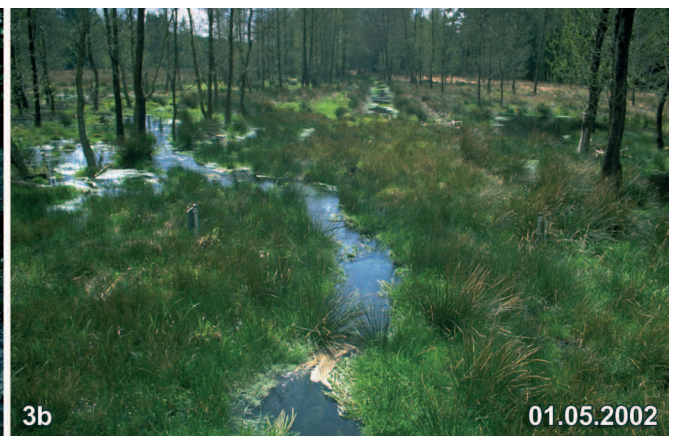
Abb. 3a und 3b: Renaturierung der Lutter im Oberlauf. Im ausgebautem Gerinne (in Blickrichtung geradeaus) wurde der Wasserstand mit einer Reihe von Querdämmen bis an die Geländeoberkante angestaut. Das Material wurde seitlich gewonnen, so dass Weihern entstanden. Dem neuen Bachlauf wurde ein kleines, gewundenes Gerinne vorgegeben (Abb. 3a: unmittelbar nach Beendigung der Baumaßnahme). Bereits nach einem Jahr erscheint die Renaturierungsstrecke naturnah (Abb. 3b).

Ansichten von dieser Brücke abwärts in den Talraum, Abb. 3a direkt nach Abschluss der Bauarbeiten am 12.05.2001. Geradeaus ist das alte Profil mit den Querdämmen zu sehen, nach links das vorgegebene neue Gerinne. In Abb. 3b ist der Zustand nach einem Jahr Vegetationsentwicklung am 01.05.2002 zu sehen.

Der obere Teil des Entwässerungsgrabens („Oberlauf“), oberhalb des in Abb. 1 in kräftigem Blau dargestellten neuen Gerinnes (grüner Pfeil), wurde auf etwa 500 m vollständig verfüllt und dadurch die ursprüngliche Situation, ein Durchsickerungsmoor, wieder hergestellt. Im Bereich einer vorhandenen Brücke musste der Bachlauf wieder auf die alte ausgebaut Trasse geführt werden (Abb. 1, roter Pfeil). Abb. 3 zeigt

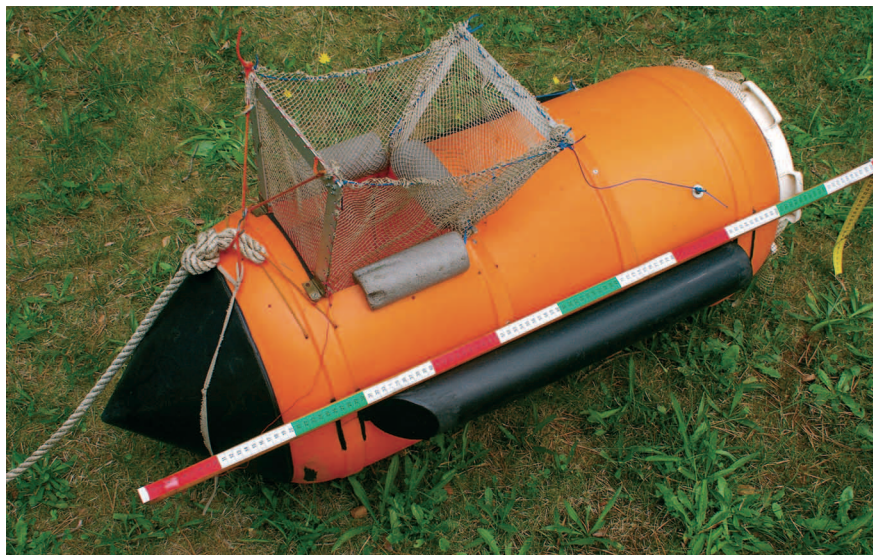
Abb. 1: *Forellenbox* in Seitenansicht. Hergestellt aus drei ineinander gesteckten Tonnen. Aus der mittleren und hinteren Tonne wurde der Boden herausgetrennt, aus der mittleren und vorderen Tonne das Oberteil mit dem Gewinde. Auf den Boden der vorderen Tonne wurde zur Verbesserung der Stromlinienform ein Kegel aufgeschweißt (im Bild links). Seitlich sind Schwimmer angeschweißt, die auch bei schwierigen Verhältnissen mit vielen überhängenden Zweigen den Transport kaum behindern. Zum besseren Einfüllen der Forellen wurde um das Einfüll-Loch ein einklappbarer Trichter angebracht. Dieser verhindert eingeklappt das Entweichen von Forellen z. B. beim Übersetzen über quer liegende Bäume.

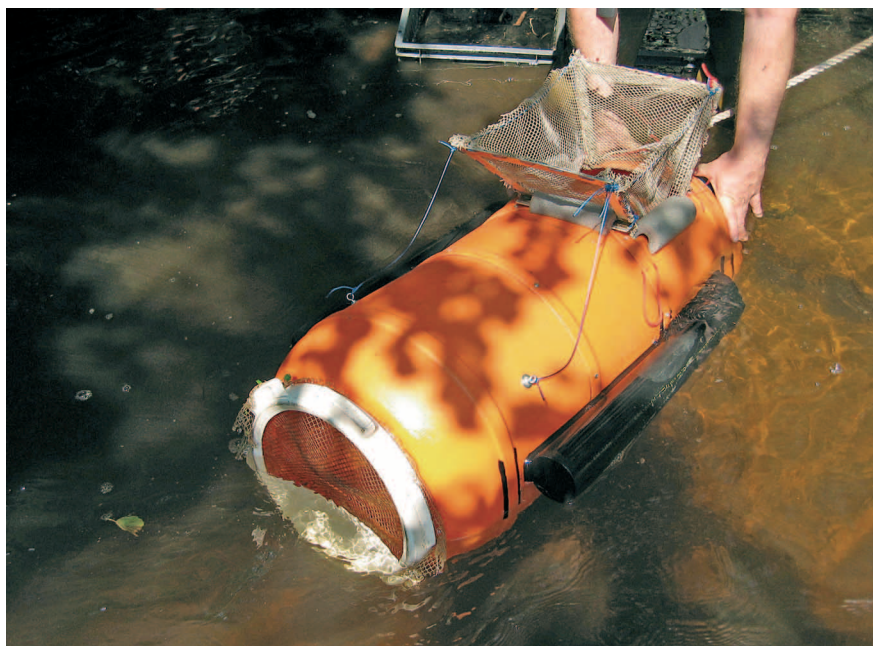
Abb. 2: Hinteransicht der *Forellenbox* mit dem aufgeschnittenen Schraubdeckel. Man kann die Möglichkeit für einen freien Wasseraustausch zwischen *Forellenbox* und Bach sehr gut erkennen. Das vom aufgeschraubten Deckel eingeklemmte Netz verhindert das Entweichen der Fische. Die im aufgeschnittenen Deckel belassene Kante verhindert das Auslaufen des gesamten Wassers in sehr flachen Gewässerabschnitten. Die Fische werden durch das 20 x 20 cm große Loch an der Oberseite der *Forellenbox* am vorderen Ende eingegeben. Der einklappbare „Trichter“ verringert den Fischverlust beim Hineinschütten mit dem Käscher erheblich. Auf die harten Innenkanten der Einfüllöffnung sind Schaumstoff-Isolierschläuche aus dem Heizungsbau gesteckt, um eine Verletzung der Fische zu vermeiden.

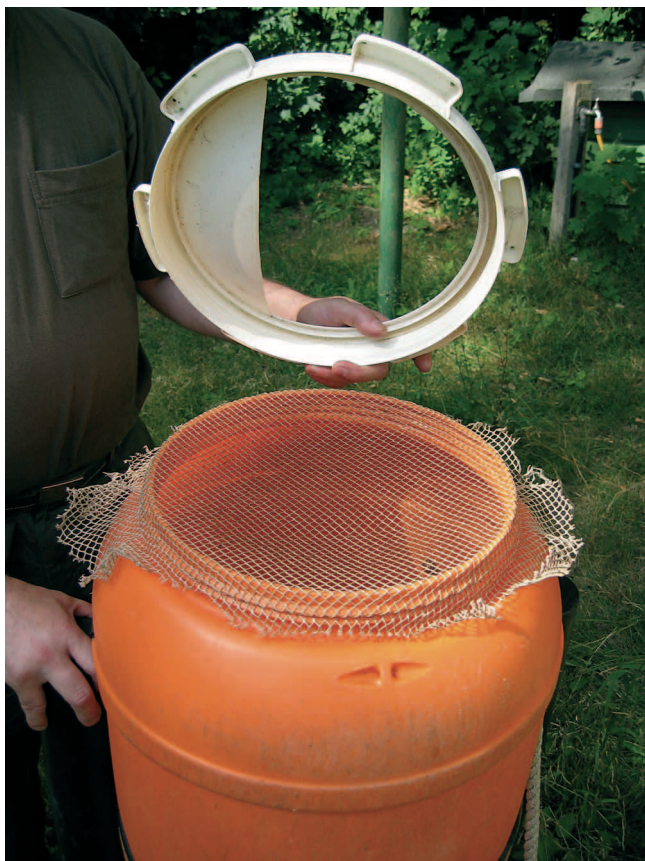
Abb. 3: Die Öffnung am Hinterende der *Forellenbox* verschließt ein Netz, das mit dem aufschraubbaren Deckel fixiert wird. Somit können die Fische nicht entweichen, der Wasseraustausch bleibt erhalten.

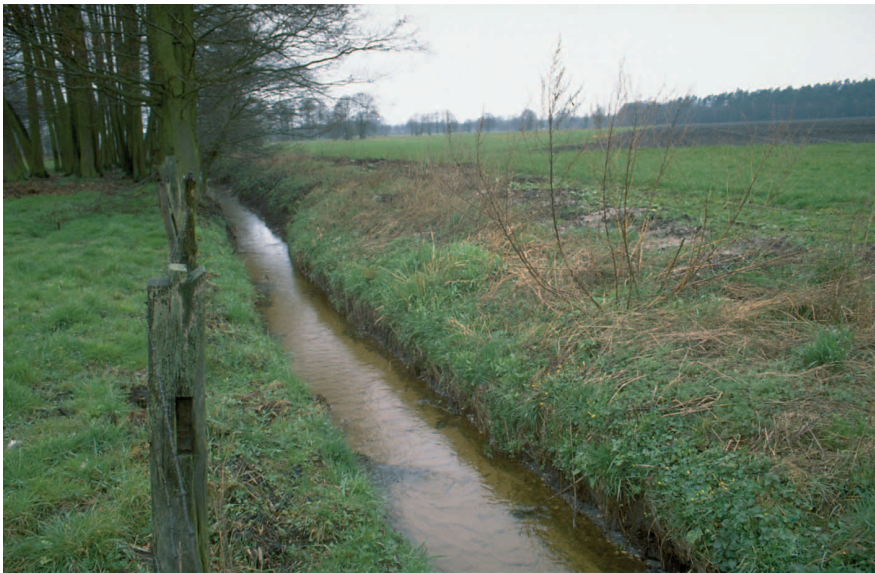
Abb. 4: Endeholzer Graben im Frühjahr 1998 nach der maschinellen Räumung zum Ende des Jahres 1997. Im Bild rechts ist das Aushubmaterial zu erkennen. Die Gewässersohle ist rein sandig. Die „Ribbelmarken“ kennzeichnen den in Bewegung befindlichen Sand.

In Abb. 3 sind die Ergebnisse der wöchentlichen Leerungen des Sandfanges als Jahressummen dargestellt. Sofort fällt die drastische Zunahme der Sedimentfracht von ca. 2,3 m<sup>3</sup> organischem Material und ca. 0,8 m<sup>3</sup> Sand im Jahr 1997 auf ca. 2,4 m<sup>3</sup> organischem Material und 10,5 m<sup>3</sup> Sand im Jahre 1998 auf. Die Ursache für diesen Anstieg der Sandfracht war eine Änderung in der Unterhaltungsmethodik. Bis in das Jahr 1997 hinein wurde der Endeholzer Graben weitgehend von Hand geräumt. Aufgrund des Wechsels in der Unternehmensführung wurde die Herbsträumung 1997 mit einem Bagger/Mähkorb durchgeführt. Hierbei wurden die Gewässersohle und die Ufer verletzt und der nun locker liegende Sand bachabwärts transportiert. Die Änderung der Unterhaltungsmethodik wurde dem Autor dieses Artikels nur durch den Bericht der Zivildienstleistenden bekannt, die plötzlich mehr als einen m<sup>3</sup> Sand pro Woche aus dem Sandfang entleeren mussten. Die Abb. 4 bis 6 vermitteln einen Eindruck vom Geschehen.

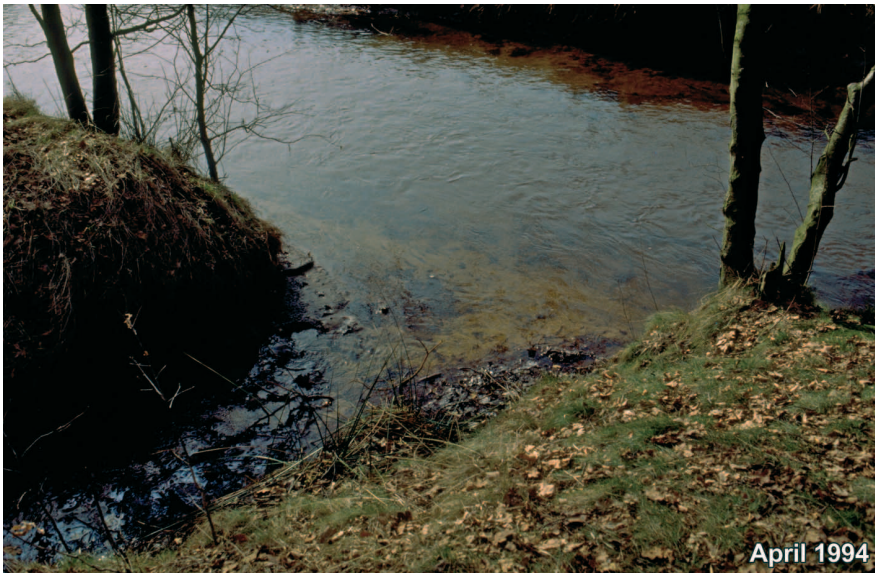
Abb. 5: Mündung des Endholzer Grabens in die Lutter im April 1994. Der Endeholzer Graben transportiert kaum Sand in die Lutter.

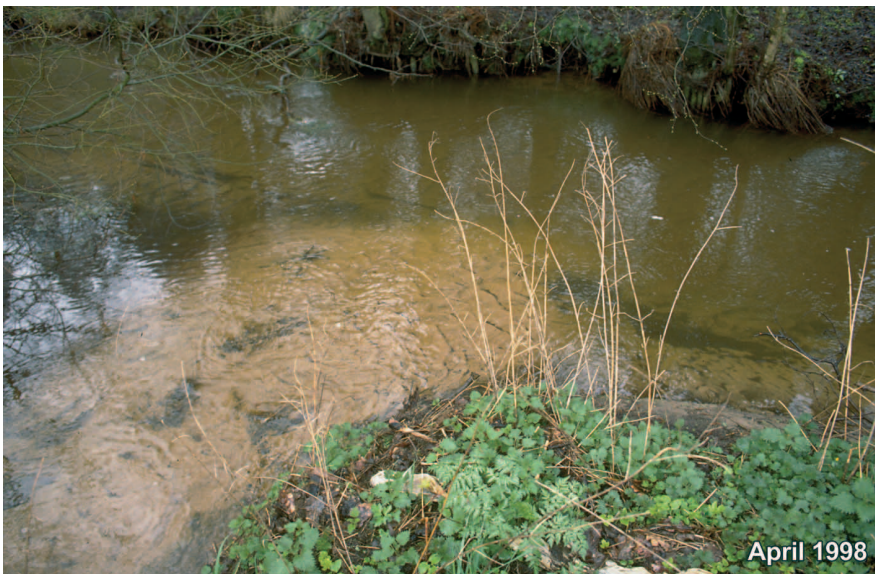
Abb. 6: Mündung des Endholzer Grabens in die Lutter am 03.04.1998. Deutlich sind die Sandmassen zu erkennen, die der Endeholzer Graben in die Lutter nach der maschinellen Gewässerunterhaltung transportiert. Der hier zu sehende Sand ist über den ca. 10 m oberhalb dieser Stelle befindlichen, völlig gefüllten Sandfang hinweg transportiert. Insofern stellt die Säule für die Sedimentfracht des Jahres 1998 in Abb. 3 einen zu geringen Wert dar.

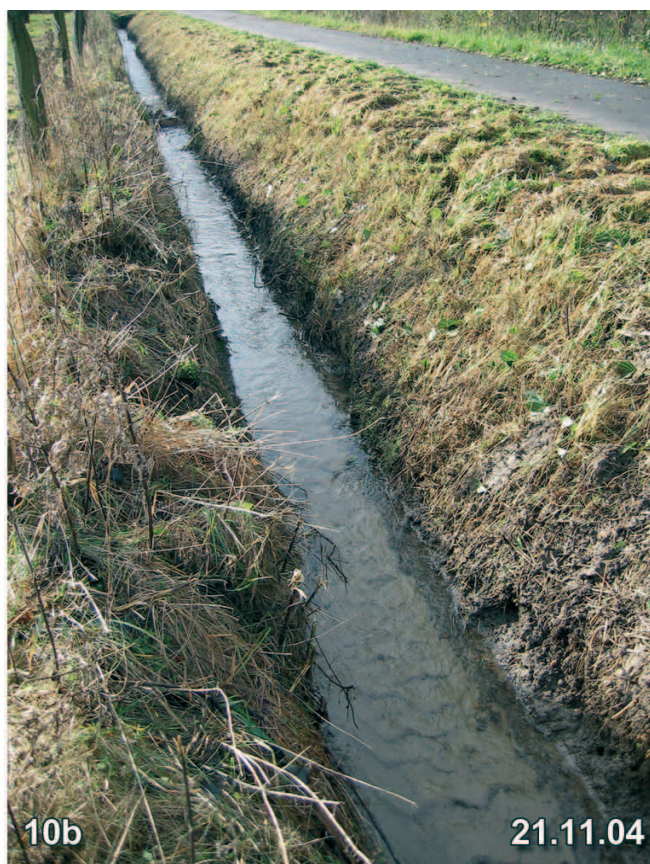
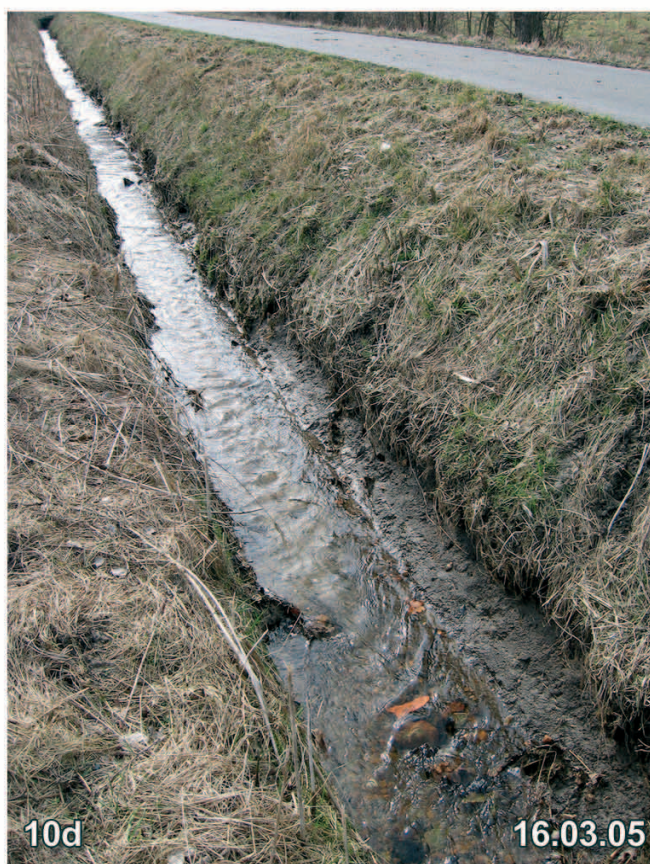
Abb. 10a-d: Entwässerungsgraben parallel zum Wirtschaftsweg, Lage: siehe Abb. 8, grüner Pfeil.

Abb. 10a: Situation vor der jährlichen Gewässerunterhaltung (12.11.2005).

Der Fotostandort entspricht etwa der Spitze des roten Pfeils in Abb. 8. Zur Veranschaulichung der herbstlichen

Situation wurde nachträglich eine Aufnahme im Herbst 2005 vorangestellt (Abb. 10a).

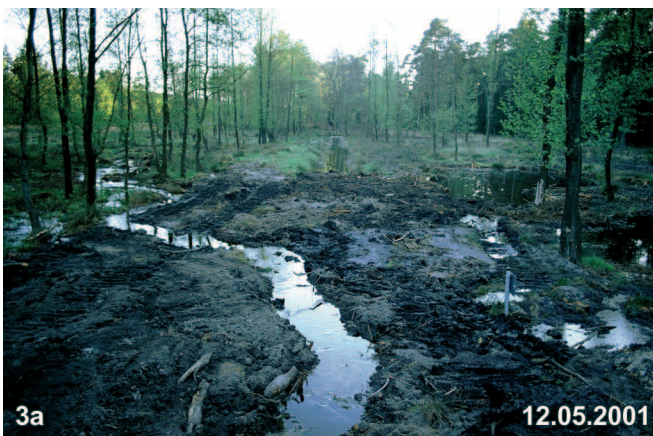
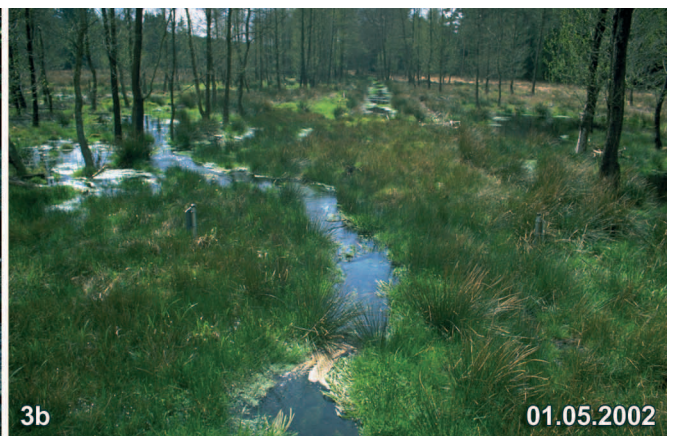
Abb. 3a und 3b: Renaturierung der Lutter im Oberlauf. Im ausgebautem Gerinne (in Blickrichtung geradeaus) wurde der Wasserstand mit einer Reihe von Querdämmen bis an die Geländeoberkante angestaut. Das Material wurde seitlich gewonnen, so dass Weiherr entstanden. Dem neuen Bachlauf wurde ein kleines, gewundenes Gerinne vorgegeben (Abb. 3a: unmittelbar nach Beendigung der Baumaßnahme). Bereits nach einem Jahr erscheint die Renaturierungsstrecke naturnah (Abb. 3b).

Ansichten von dieser Brücke abwärts in den Talraum, Abb. 3a direkt nach Abschluss der Bauarbeiten am 12.05.2001. Geradeaus ist das alte Profil mit den Querdämmen zu sehen, nach links das vorgegebene neue Gerinne. In Abb. 3b ist der Zustand nach einem Jahr Vegetationsentwicklung am 01.05.2002 zu sehen.

Der obere Teil des Entwässerungsgrabens („Oberlauf“), oberhalb des in Abb. 1 in kräftigem Blau dargestellten neuen Gerinnes (grüner Pfeil), wurde auf etwa 500 m vollständig verfüllt und dadurch die ursprüngliche Situation, ein Durchsickerungsmoor, wieder hergestellt. Im Bereich einer vorhandenen Brücke musste der Bachlauf wieder auf die alte ausgebaut Trasse geführt werden (Abb. 1, roter Pfeil). Abb. 3 zeigt
