NLWKN.
Für Mensch und Umwelt.
Für Niedersachsen.

Ergebnisse des biologischen Monitorings hydromorphologischer Maßnahmen an Fließgewässern – eine Zwischenbilanz

Ein Beitrag zur Umsetzung der Wasserrahmenrichtlinie
in Niedersachsen

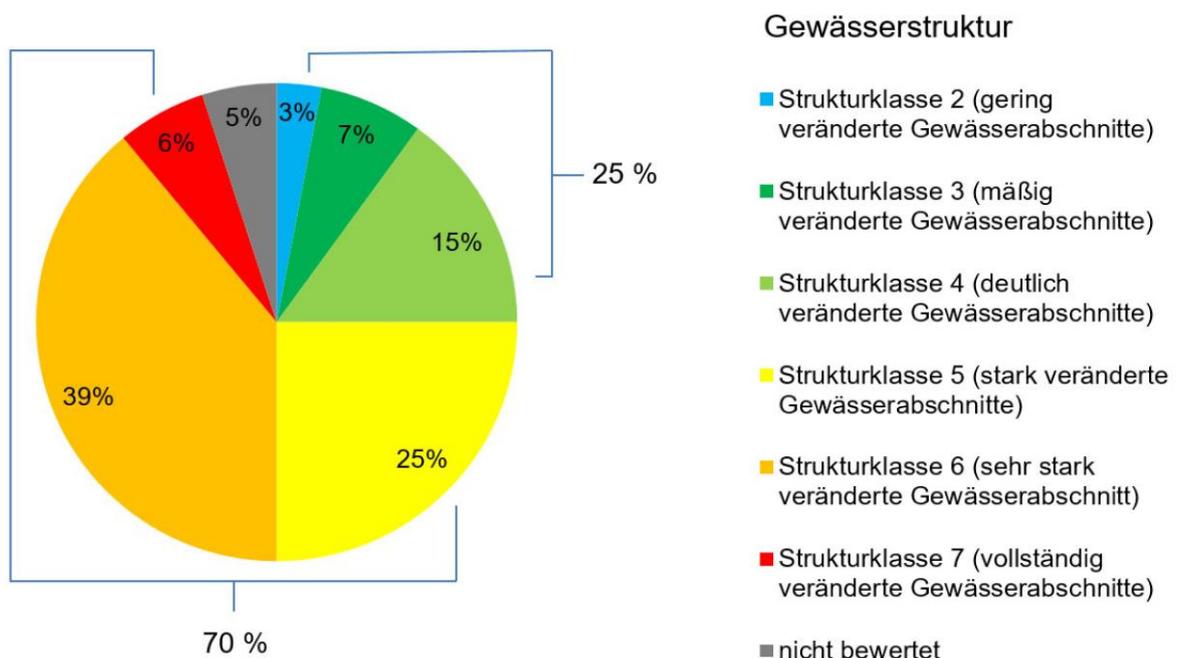
Abbildung 1: Gesamtergebnis der Detailstrukturkartierung an niedersächsischen Fließgewässern (Kartierzeitraum 2010 bis 2014). Insgesamt wurden ca. 10.000 km Fließgewässerstrecke an niedersächsischen Bächen und Flüssen mit Maßnahmenpriorität kartiert (aus MU 2021a).

Das biologische Monitoring der niedersächsischen Fließgewässer zeigt auch noch zum dritten Bewirtschaftungszyklus gemäß EG-Wasserrahmenrichtlinie (WRRL) für die Jahre 2021 bis 2027, dass weiterhin der Großteil der niedersächsischen Fließgewässer das Ziel eines guten ökologischen Zustandes/Potenzials verfehlt. Gerade einmal drei Prozent erreichen dieses Ziel. Die Ursachen für die großen ökologischen Defizite der niedersächsischen Fließgewässer sind vielfältig. Neben punktuellen und diffusen Einträgen von Nähr- und Schadstoffen spielen die mangelnde Strukturvielfalt und fehlende Durchgängigkeit eine wichtige Rolle: Viele Gewässer wurden insbesondere aus Gründen ihrer Nutzung zur Be- und Entwässerung in ihrem Lauf und ihrer Struktur verändert. So wurden Gewässerläufe begradigt und ausgebaut, die Ufer wurden befestigt, die wichtigen Laich- und Rückzugshabitate wie z. B. Kies und Totholz entfernt, ebenso Ufergehölze (Abbildung 1).

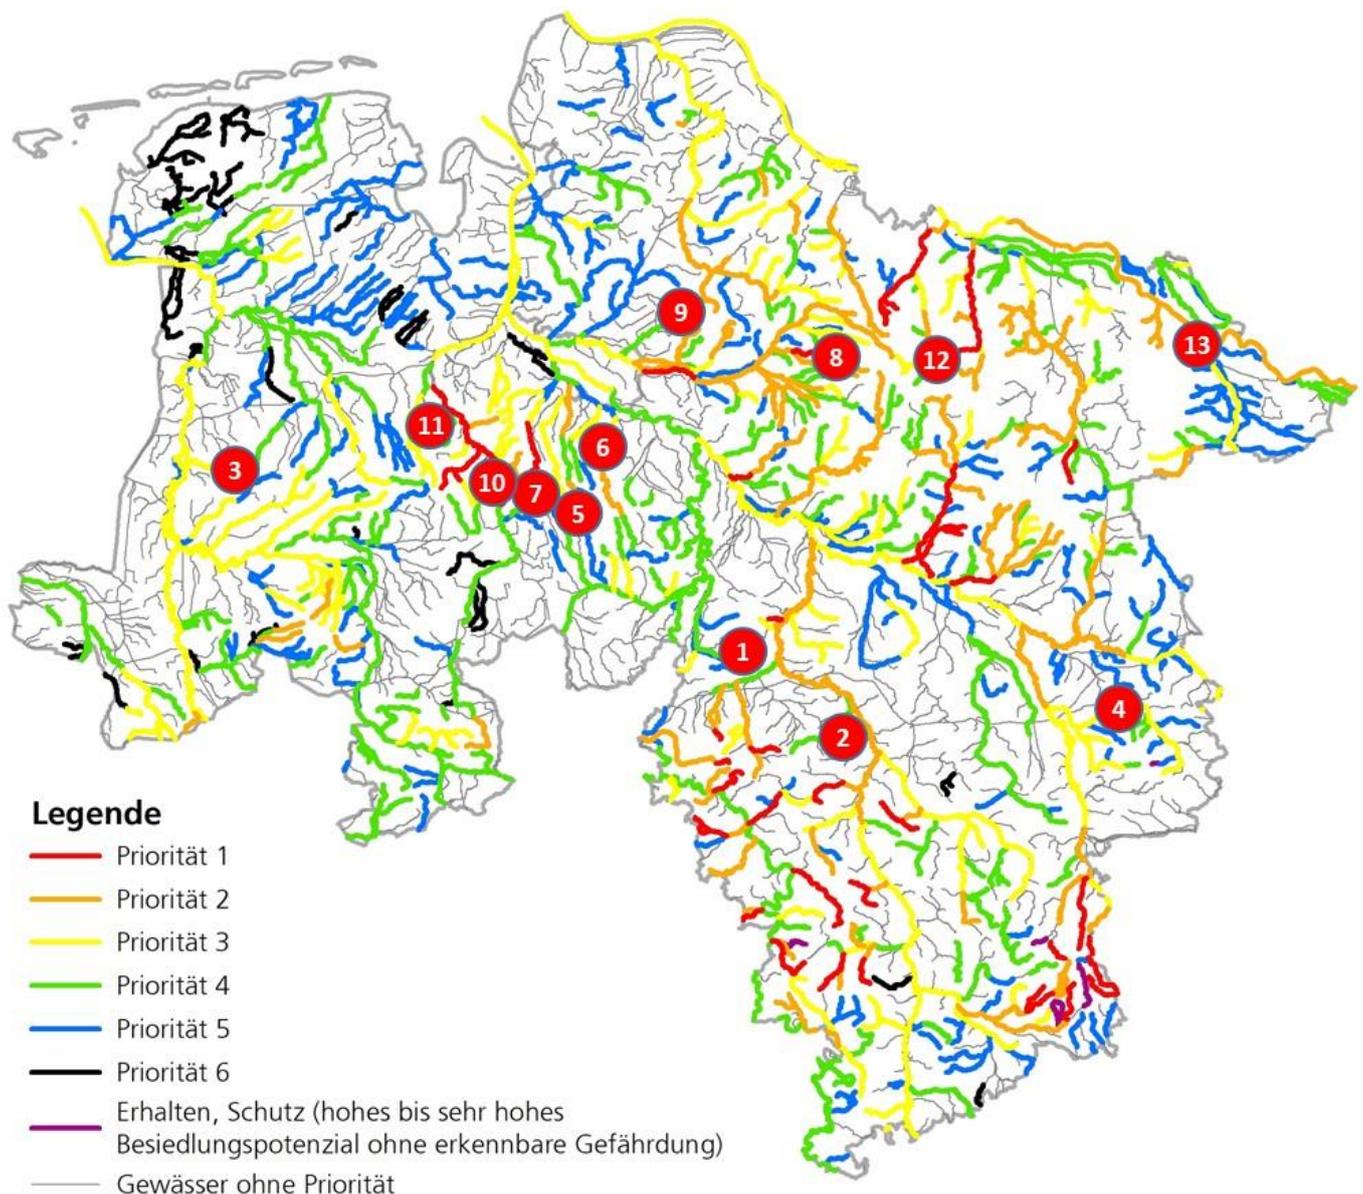
Abbildung 2: Karte der prioritären Fließgewässer in Niedersachsen (vgl. NLWKN 2017). Die rot unterlegte Nummerierung zeigt die Lage der Maßnahmen mit ökologischem Maßnahmenmonitoring gemäß Tabelle 1.

fortlaufend das Wissen auszubauen, Kenntnisse hinzu zu gewinnen und beständig aus den hier gemachten Erfahrungen zu lernen. Dies gilt insbesondere für die hochprioritären Fließgewässer, die u. a. ein hohes Besiedlungspotenzial aufweisen und bei denen eine kurzfristige Zielerreichung am wahrscheinlichsten ist (vgl. Abbildung 2; MU 2021b).

Das von 2013 bis 2020 erfolgte und durch den NLWKN begleitete Monitoring umfasst bislang 24 bereits umgesetzte sowie noch in Planung befindliche Maßnahmen. Für neun der Projekte liegt derzeit ausschließlich eine Erfassung des Ausgangszustandes vor Maßnahmenumsetzung vor, da diese Maßnahmen i. d. R. erst vor relativ kurzer Zeit umgesetzt wurden oder aber die Umsetzung noch aussteht. Für bislang 15 Maßnahmen wurde ein Monitoring vor und nach der Umsetzung durchgeführt. Zwei Maßnahmen (Lünzener Bruchbach, Ruschwede) werden bereits in Eggers (2016) hinsichtlich der (vorläufigen) Ergebnisse des maßnahmen-spezifischen Monitorings dargestellt und nachstehend daher nicht erneut einzeln aufgeführt, die Ergebnisse des Monitorings sehr wohl aber in der Diskussion berücksichtigt. Auf die übrigen 13 Vorhaben wird im nachfolgenden Ergebnisteil näher eingegangen (Abbildung 2, Tabelle 1).

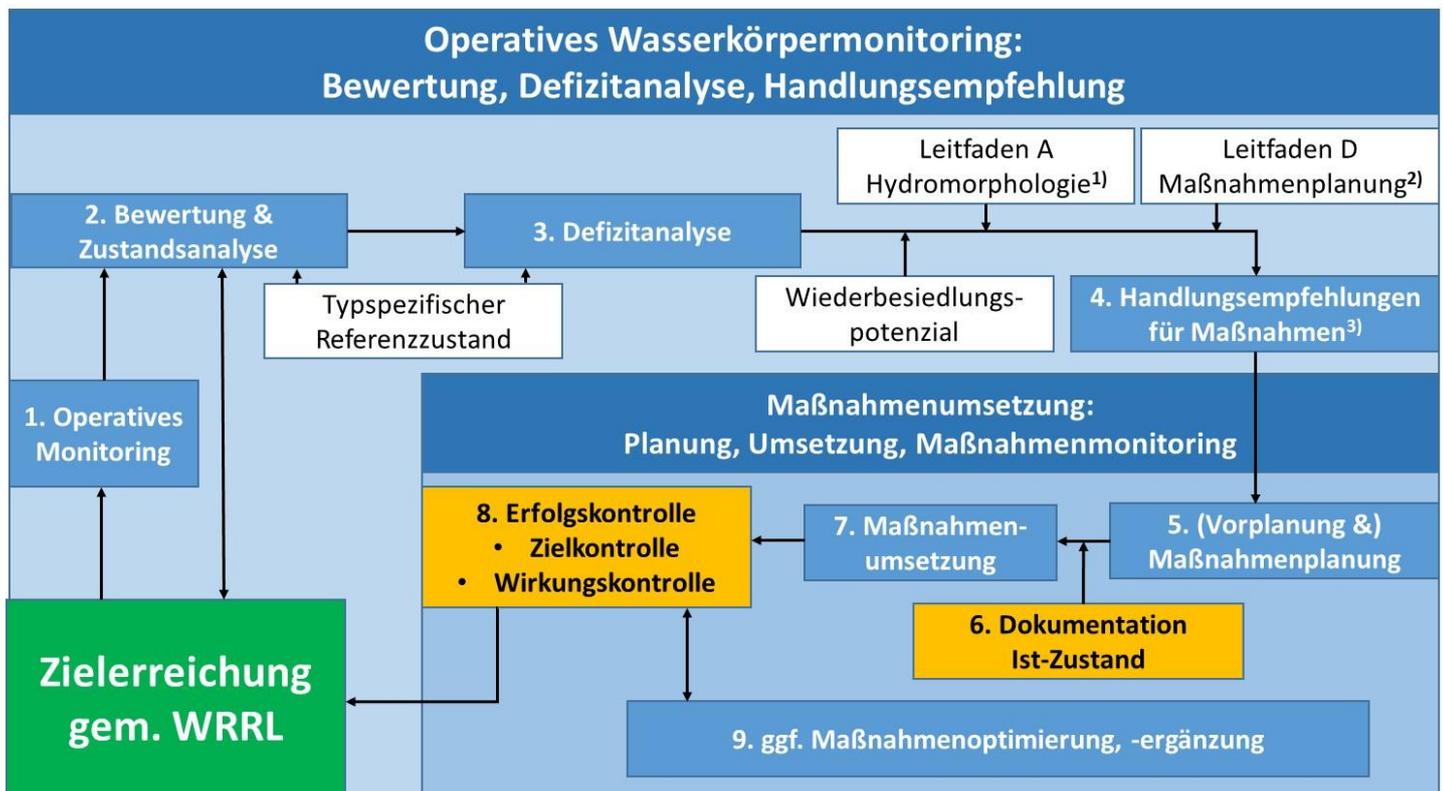
Abbildung 3: Beziehungsgefüge der Analyse- und Arbeitsschritte einer effizienten Revitalisierungsplanung.

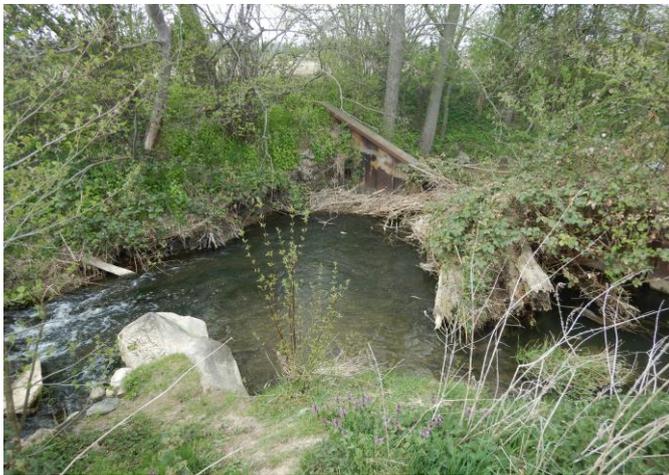
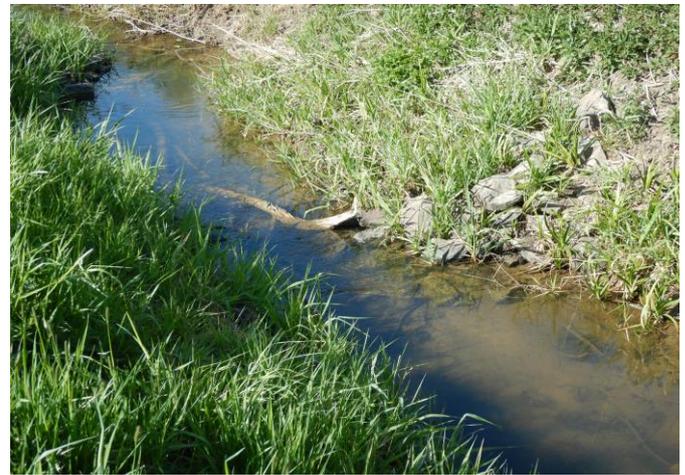
Abbildung 4: Streckenweise eigendynamische Gewässerentwicklung an der Ihme (links, 2020) und kleinräumige Strukturverbesserung durch diagonale Strömunglenker an der Ils (rechts, 2020).

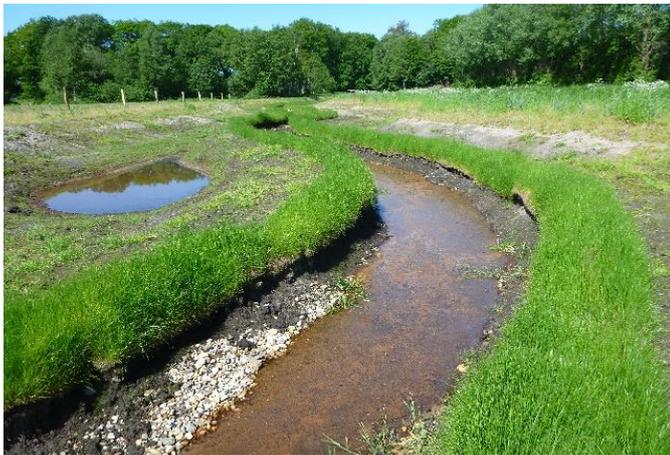
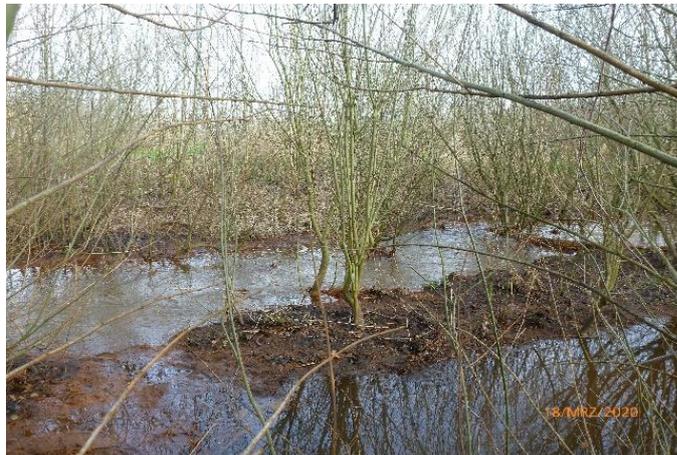
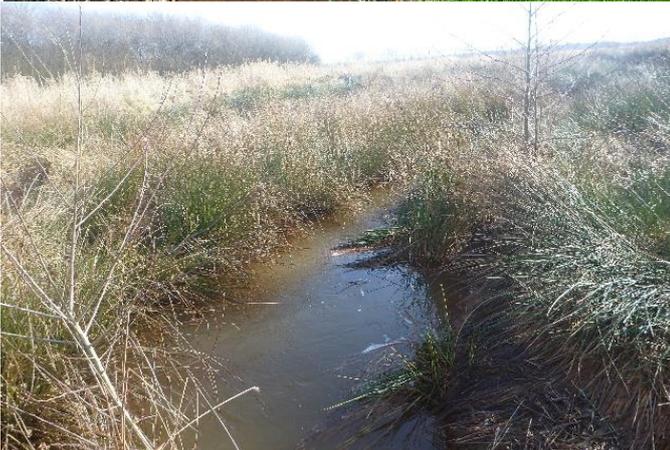
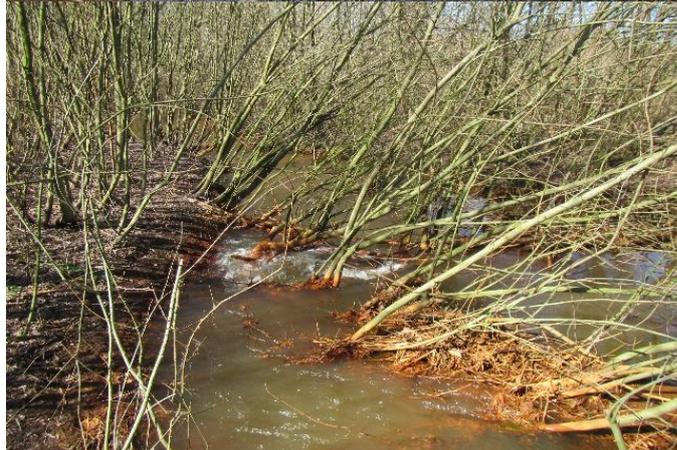
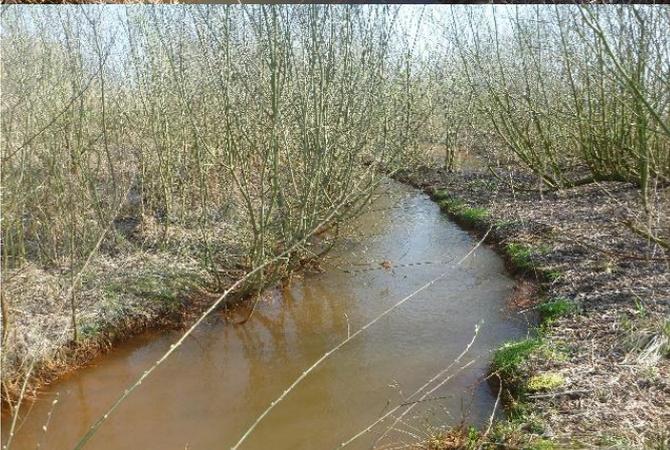
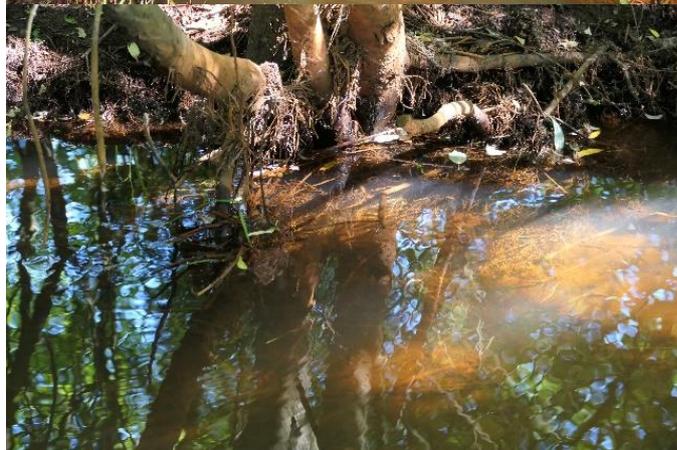
Abbildung 5: Maßnahme an der Melstruper Beeke, Sukzessionsverlauf in der Renaturierungsstrecke im Abschnitt, an dem auch das biologische Monitoring erfolgte (linke Spalte 04.06.2013 (vor der Flutung), 08.03.2016, 29.03.2019, 29.03.2021) sowie Ansicht bei Hochwasser (18.03.2020), Stellen mit erhöhter Fließgeschwindigkeit durch natürliche Strömunglenkung der Ufergehölze (29.03.2021), Erlenwurzeln als Strukturgeber (21.06.2021) und Sekundärauenbereich mit deutlich sichtbarer Verockerung (29.03.2021) (rechte Spalte von oben nach unten).

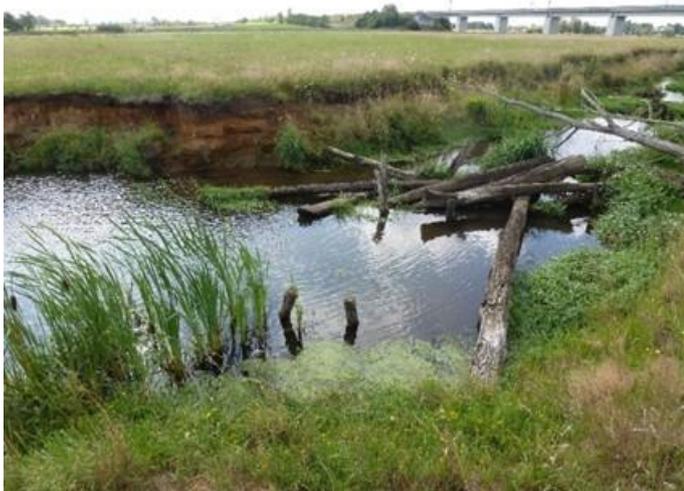
Abbildung 6: In das neue Bett der Schunter eingebaute Totholzelemente.

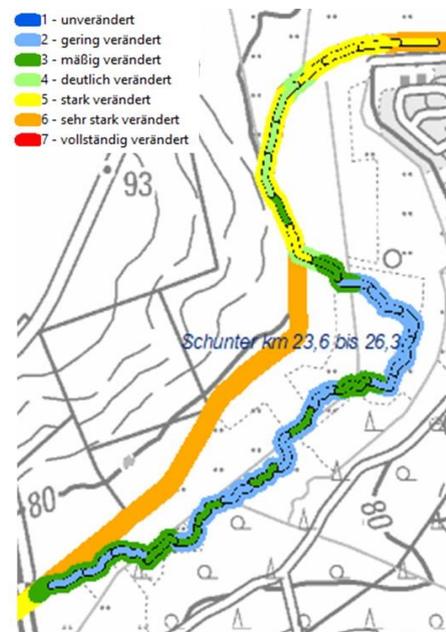
Abbildung 7: Gesamtbewertung der Strukturkartierung an der Schunter – links der alte Lauf, rechts der neue Lauf (Breites Band: Ergebnisse 2011, schmales inneres Band: Ergebnisse 2018).

allerdings auch, dass sich die Struktur in einzelnen Abschnitten von "gering" zu "mäßig verändert" verschlechtert hat, was auf verschlammte Sohlstrukturen zurückzuführen ist.

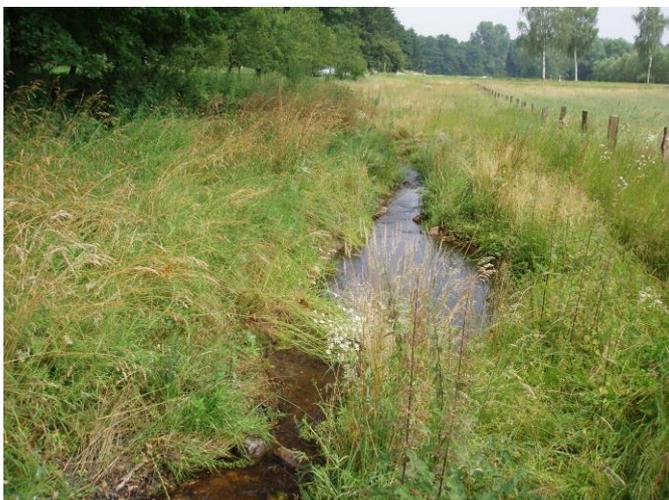
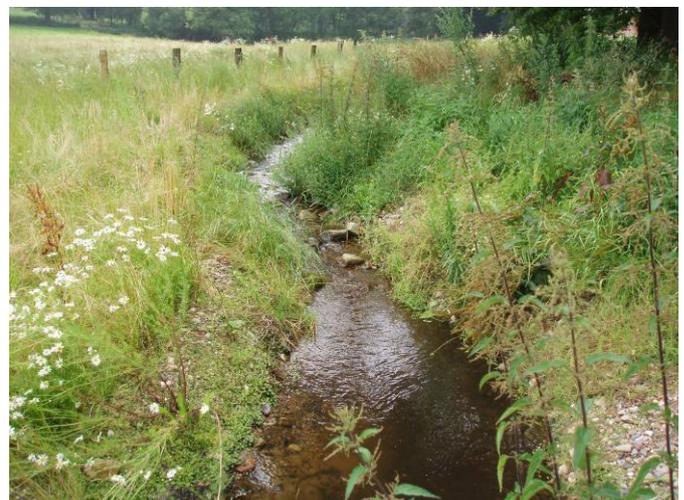
Abbildung 8: Situation an der Twillbeeke im Jahr 2014, ein Jahr nach Umsetzung der Maßnahmen bei ausreichender Wasserführung.

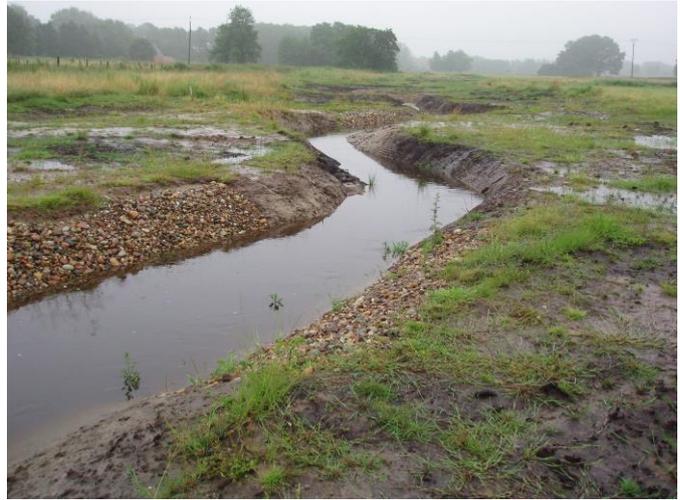
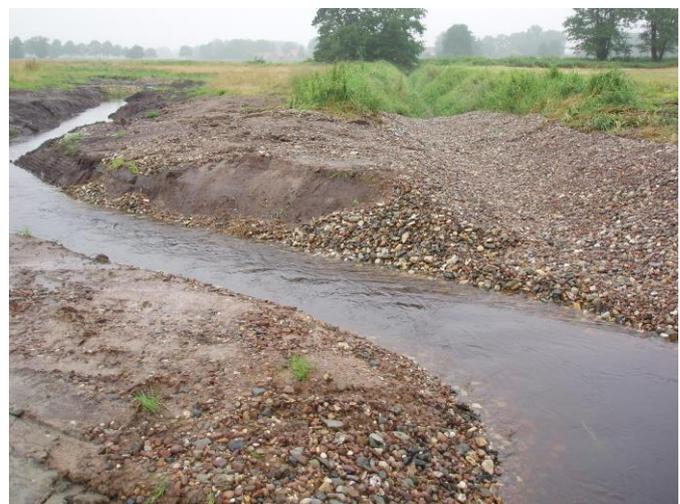
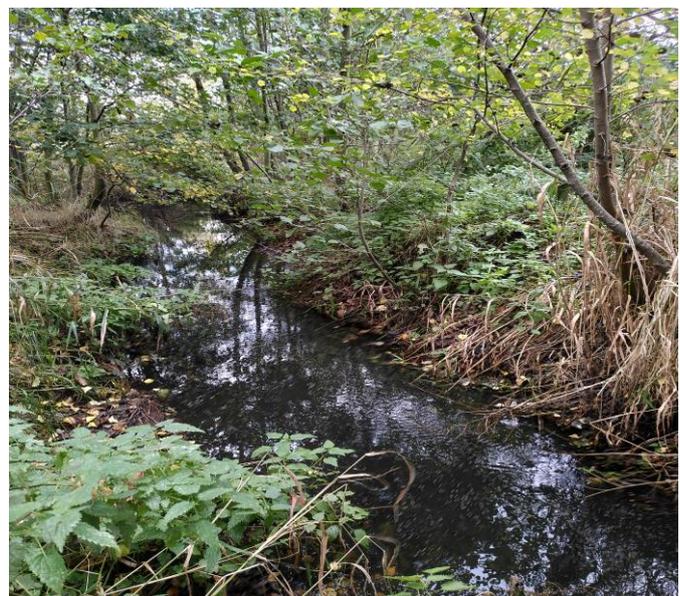
Abbildung 9: Maßnahmen im Oberlauf der Delme im Jahr 2014 unmittelbar nach ihrer Umsetzung (obere zwei Aufnahmen) und im Jahr 2022 mit fortgeschrittener Sukzession (unten).

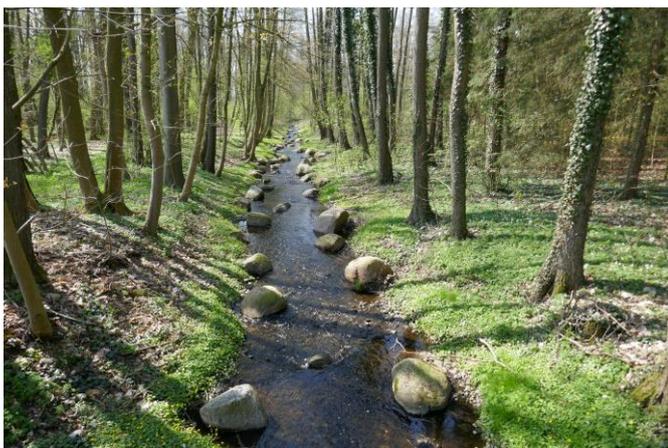
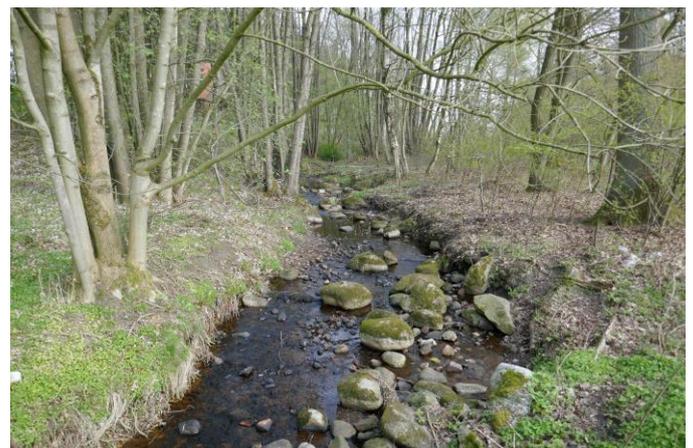
Abbildung 10: Veerse bei Zahresen, renaturierter Abschnitt im Jahr 2021 (links) und natürlicher Abschnitt der Veerse bei Steinbeck-Hasselhof (2020; rechts).

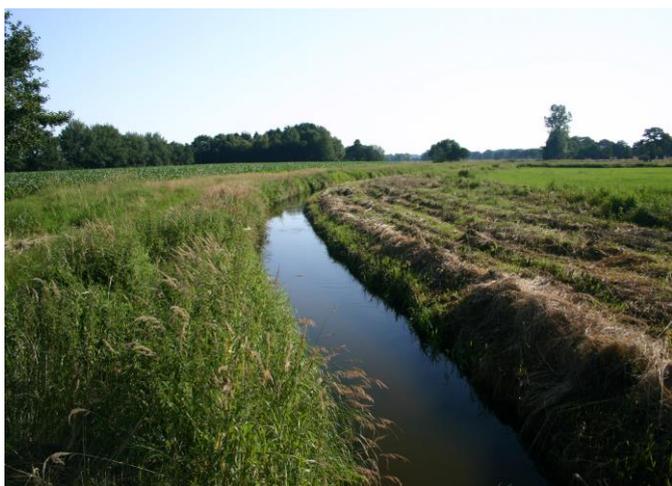
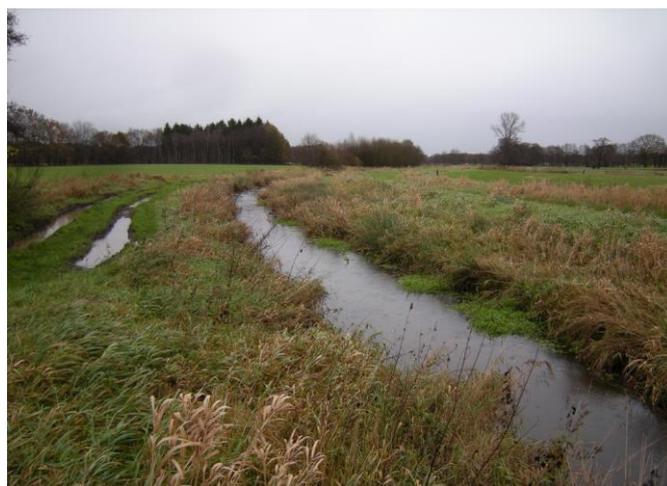
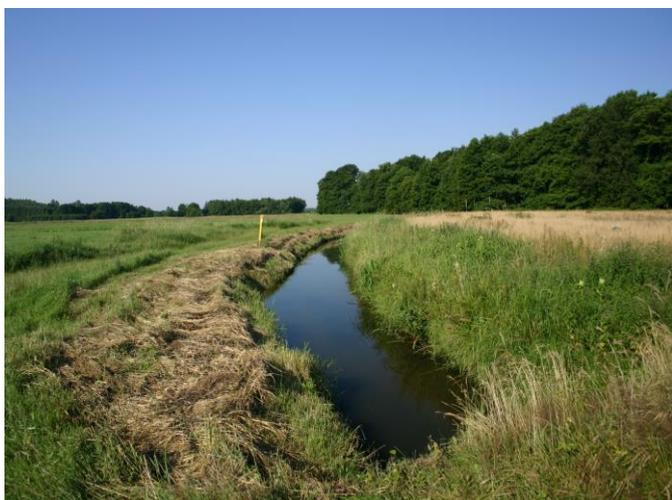
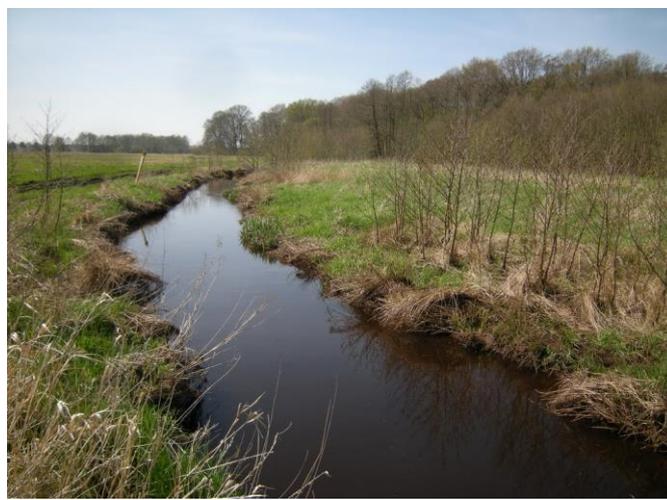
Abbildung 11: Wörpe bei Neuenbuelstedt (oben Blick stromauf, unten Blick stromab, links 2005, rechts 2017 bzw. 2018).

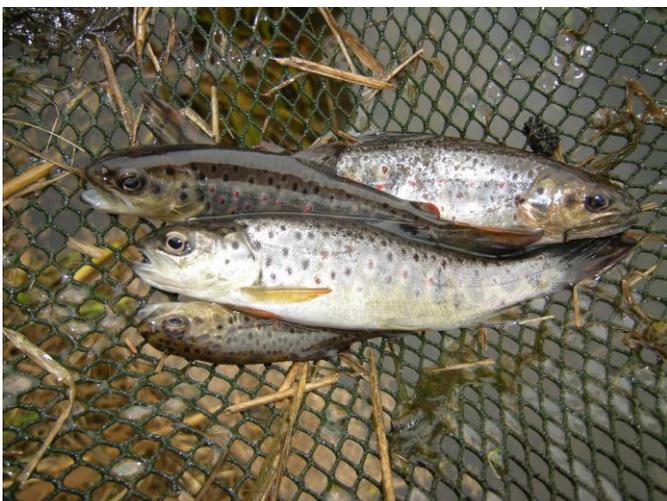
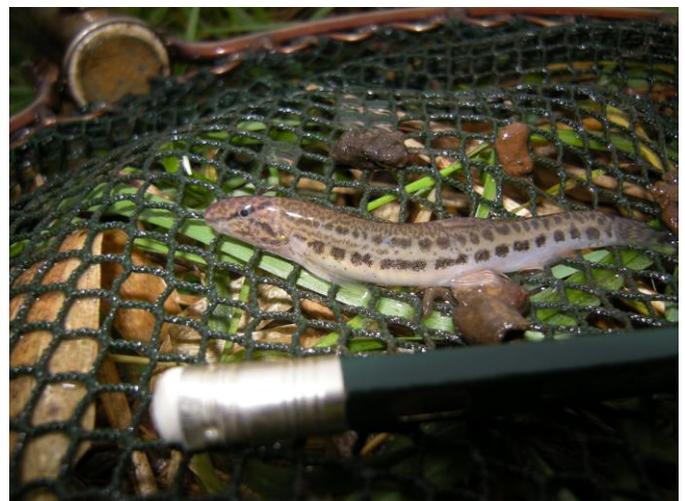
Abbildung 12: Bach- / Meerforelle (links) und Steinbeißer (rechts) aus dem Lohmühlenbach.

„mäßig“. Die Fische treten in der Maßnahmenstrecke relativ individuenarm auf; es ist aber auch bei den Fischen ein gewisses Besiedlungspotenzial vorhanden (Abbildung 12).

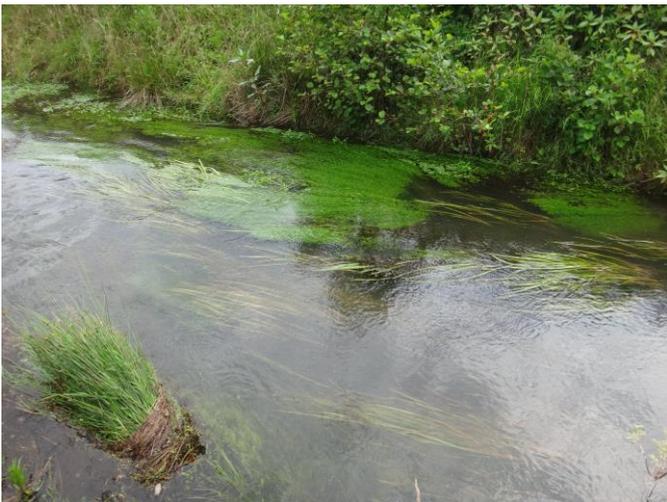
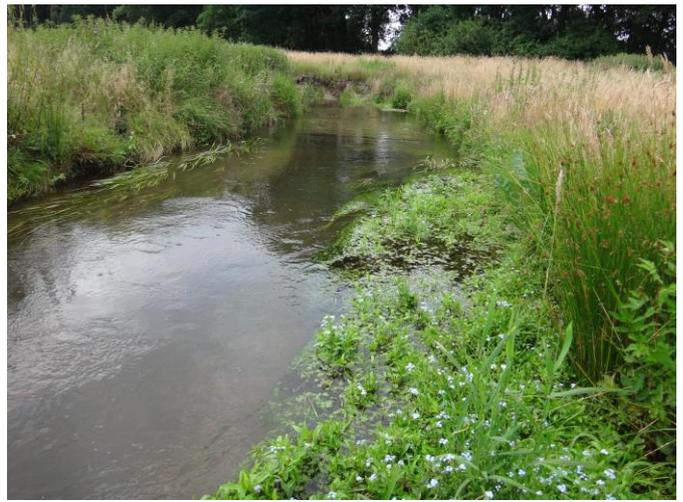
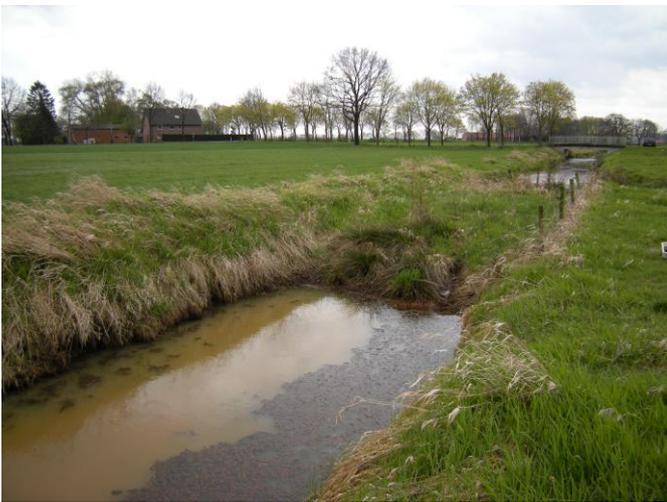
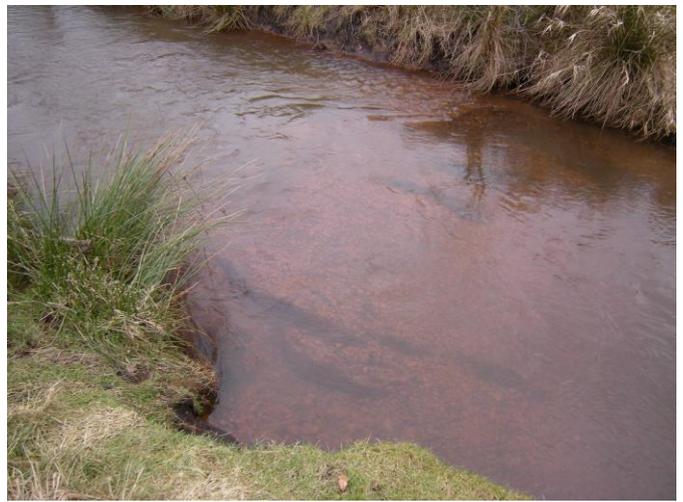
Abbildung 13: Lethe; obere Reihe: Makrophytenaspekte der Renaturierungsstrecke mit nur vereinzelt aufkommenden Ufergehölzen; untere Reihe: Absperrdamm zum begradigten Altlauf, dieser ist im Bild unten zu sehen (links) und diagonale Kiesschwelle mit fehlendem Überkorn (rechts) (2016).

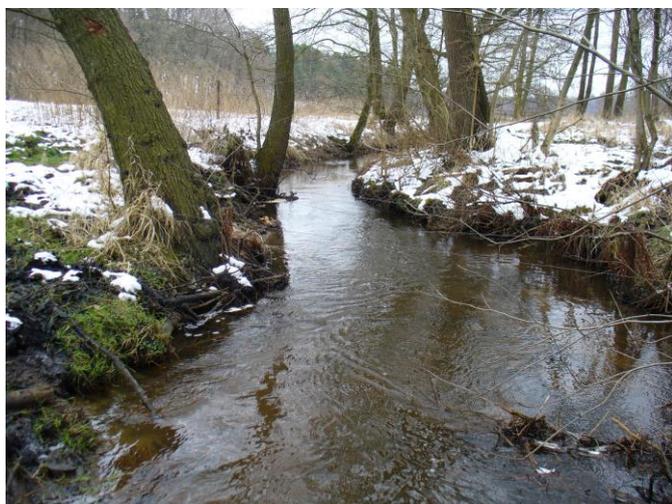
Abbildung 14: Winterliche Situation in den renaturierten Abschnitten der Brunau nach Maßnahmenbeginn, bei Borstel (links) und am *Snow-Dome* in Bispingen (rechts) (2013).

Kiesdepots wirken zu stark stauend und begünstigen diese Entwicklung. Der eingebrachte Kies ist für die im Maßnahmenbereich anzutreffenden glazialen Ablagerungen der Geest standortfremd und zu rundformatig, so dass sich ein stabiles Sohlgefüge kaum ausbilden kann. Aufkommende Ufergehölze, die auch zur Uferstabilisierung erforderlich wären, werden durch Nutzvieh/Schafe verbissen. Es fehlt Totholz, welches Strömungen variiert und zur Profileinengung dienen könnte (Wurzelstubben o. ä.).

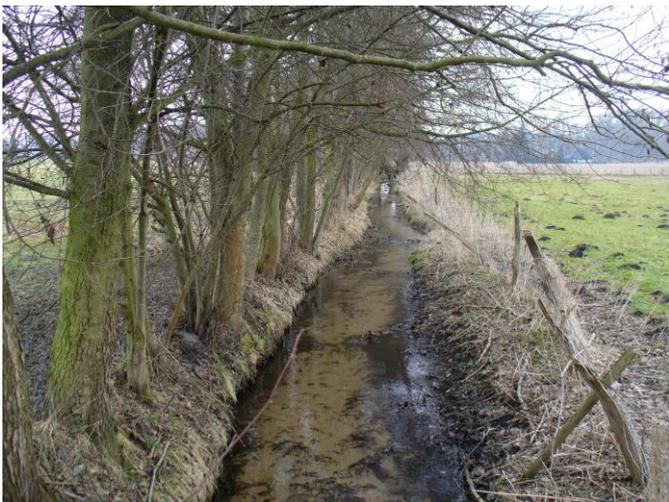
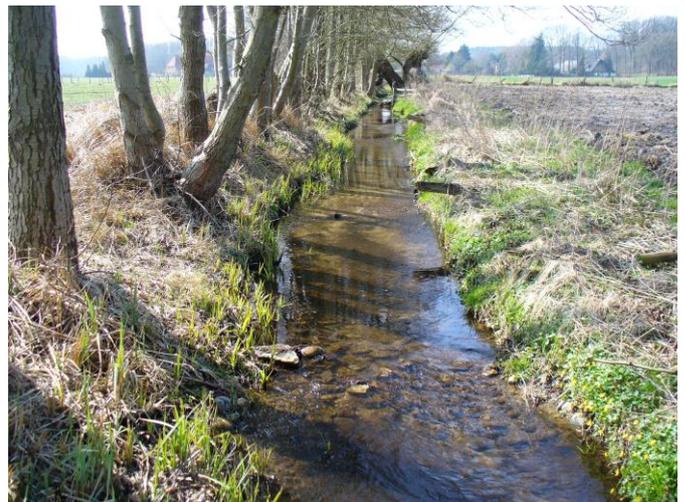
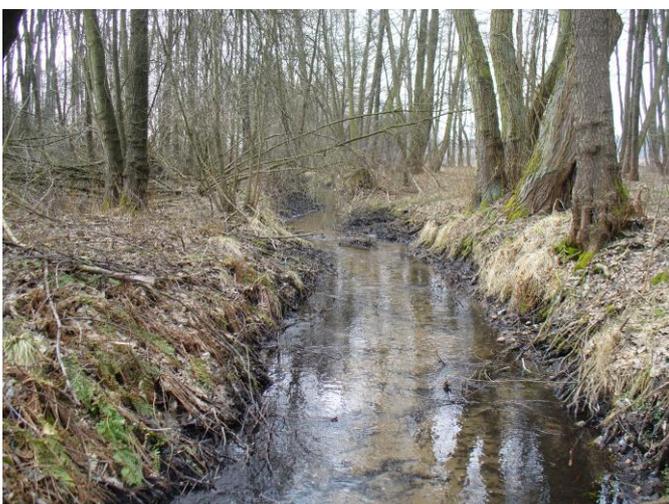
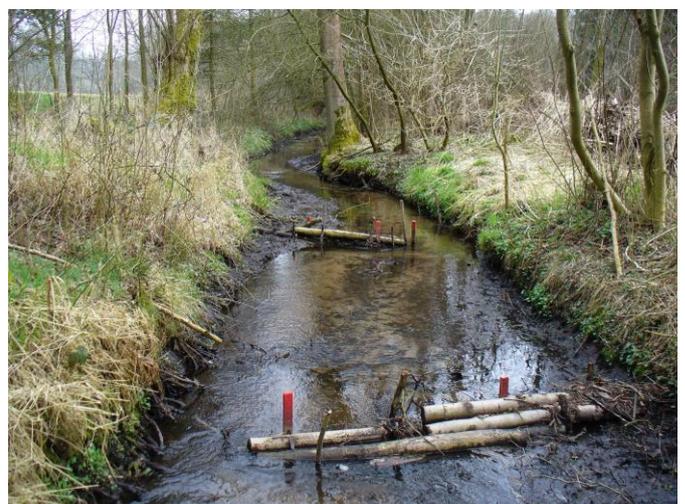
Abbildung 15: Harlinger Bach bei Tollendorf ohne (2013, oben links) und mit eingebrachten Hartsubstraten (2015, oben rechts) sowie zwischen Tollendorf und Pussade ohne (2013, unten links) und mit eingebauten Strömungslenkern aus Totholz (2015, unten rechts).

Insgesamt wurde jedoch anhand der Makrozoobenthosbesiedlung eine Verschlechterung des Zustands festgestellt. Wurden die drei beprobten Abschnitte 2013 noch mit „mäßig“ und zweimal „gut“ bewertet, so erfolgte bei den gut bewerteten Messstellen eine Abstufung auf unbefriedigend bzw. mäßig im Jahr 2015. Dies ist vermutlich auf eine Veränderung des Sohlsubstrates zurückzuführen. Im Vergleich zu den 2013 hier noch vorhandenen höheren Anteilen kiesig-steiniger Sohlsubstrate, waren diese im Jahr 2015 stark zurückgegangen. Dies spiegelt sich auch im Rückgang anspruchsvoller Bacharten wie *L. obscurus* wider. Zwar könnte Kieseinbau dieser Entwicklung entgegenwirken, jedoch wäre die Reduktion der Sandeinträge ins Gewässer mit einer möglichst langanhaltenden Wirkung zielführender.

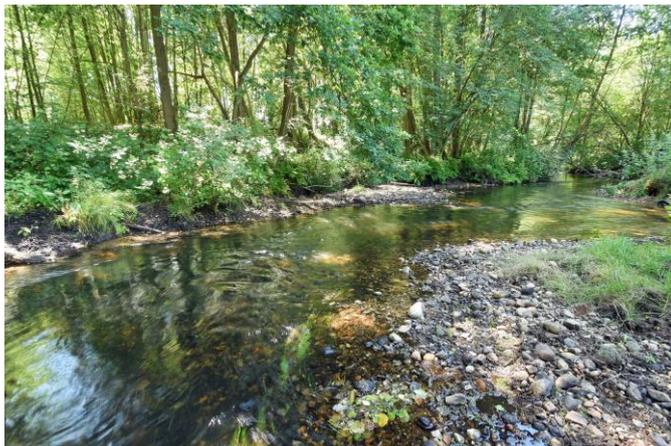
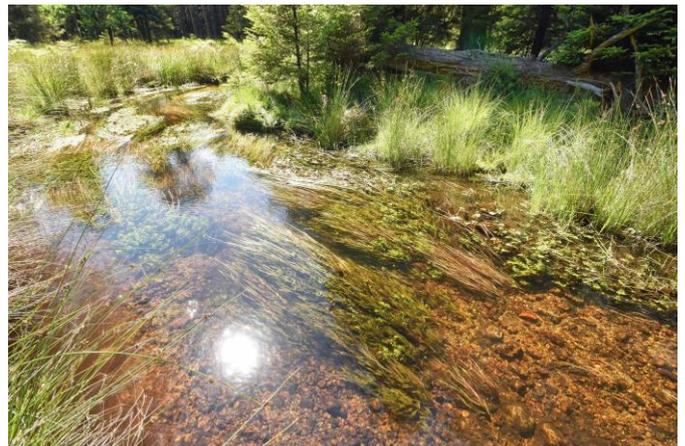
Abbildung 16: Zwei Beispiele für gelungene, naturnahe Kieseinbauten im Bereich der Südheide.

dere größere Steine als „Überkorn“ beigemischt werden, sofern auch sie als naturraumtypisch gelten können (vgl. u. a. Veerse). Auch feinkörnige Kiesanteile sind gemäß naturraumtypischer Substratzusammensetzung zu verwenden. Das Überkorn stabilisiert die Kiesbetten auch bei höheren Abflüssen, die feinkörnigen Kiesanteile stellen zusätzliches Siedlungssubstrat und sind für ein ökologisch funktionsfähiges Kies-Lücken-System (Interstitial) unerlässlich (Abbildung 16). Ggf. können bereits eingebrachte, zu grobe Kiessubstrate zusätzlich mit einer dünnen Schicht feinkörnigeren Materials aufgewertet werden.

- Runder Flusskies ist nicht ausreichend lagestabil:
Weiterhin ist der häufig zur Anlage von Kiesbänken in Gewässern genutzte runde Flusskies nicht lagestabil, schon gar nicht, wenn nicht ausreichend großes Überkorn beigemischt wird. Auch ist solcher rundformatiger Kies in den Geestreichen Norddeutschlands außerhalb der großen Ströme (z. B. Weser) für die dortigen Bäche nicht typisch. Der in den Geestgebieten anstehende Kies ist eher kantig und von kleinerer Körnung, mit einem Anteil an größeren Steinen.

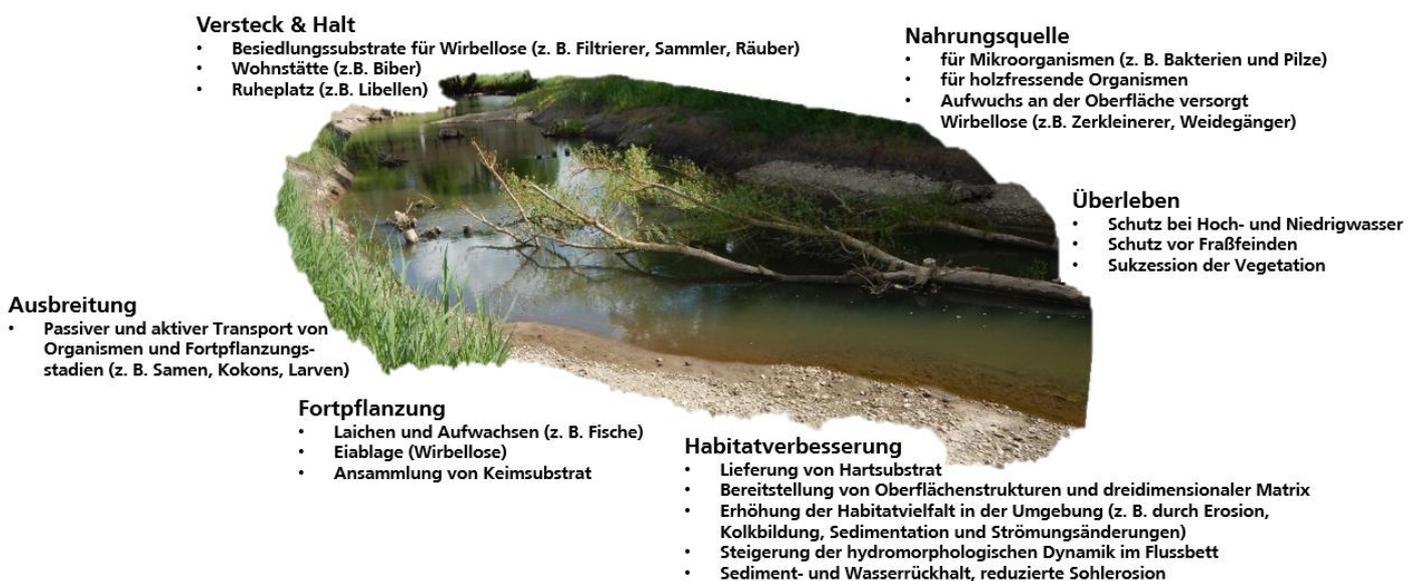
Abbildung 17: Totholz hat in Fließgewässern für zahlreiche Artengruppen wichtige Funktionen als Nahrungsquelle und (Teil-) Lebensraum. Es strukturiert die Gewässer sowohl direkt über seine mehrdimensionale Struktur als auch indirekt über die induzierten Variationen u. a. von Strömung und Sohls substrat.

Da Ufergehölze an den Maßnahmenstrecken zunächst oftmals fehlen, wird ein „natürlicher“ Eintrag von Totholz auf längere Zeit ausbleiben, weshalb dem Einbau insbesondere von Raubäumen eine wichtige Funktion zukommt. Sie können genauso wie Stubben/Wurzelsteller gezielt zur Ufersicherung eingesetzt werden. Raubäume und Wurzelstubben stellen im Vergleich zu Totholzbunnen aus Stammholz vielfältige dreidimensionale Strukturen dar, die u. a. Fischen Deckung und Schutz bieten. Wichtig ist es insbesondere hinsichtlich der zunehmenden Trockenperioden, sie möglichst tief in das Niedrigwasserprofil einzubauen, damit sie ihre Funktion über ein möglichst breites Abflussspektrum entfalten können

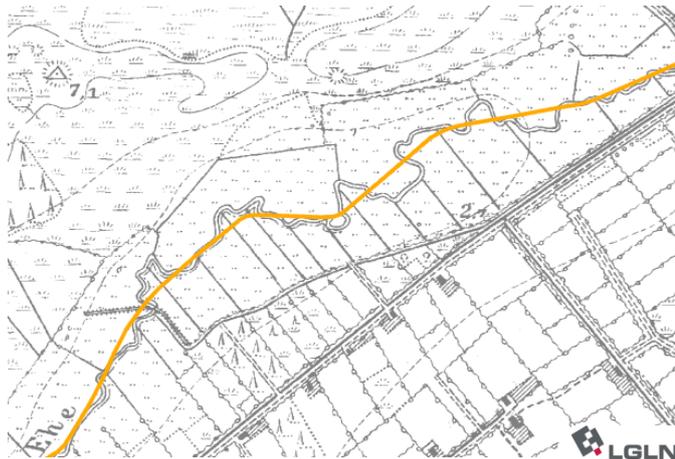
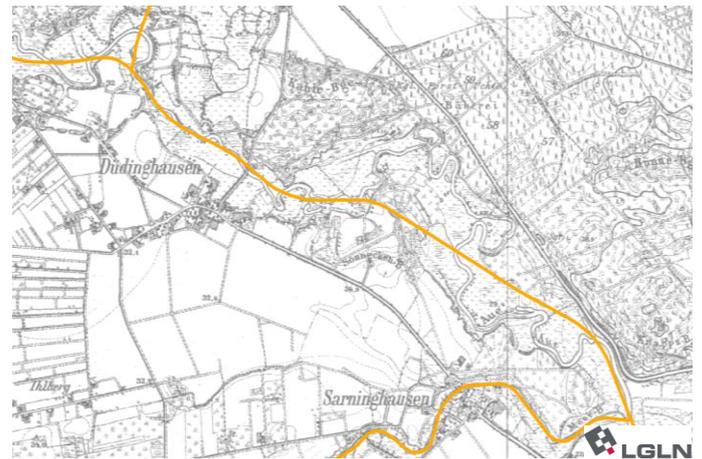
Abbildung 18: Beispiele für historische Gewässerverläufe in der Preußischen Landesaufnahme (um 1900) und aktueller Verlauf (orange) (Maßstab 1:10.000; links Holtlander Ehe (Wasserkörper 04011), rechts Große Aue (Wasserkörper 13001)).

In historischen Karten wird oft ersichtlich, welche enormen Varianzen naturraumtypische Fließgewässer in dieser Hinsicht einmal aufgewiesen haben (Abbildung 18); sie können daher bei der Maßnahmenplanung eine Orientierung bieten. Die zu wählenden Schwingungsamplituden sind aber an die heutigen und gegenüber den historischen Zuständen meist veränderten Abflussverhältnisse anzupassen.

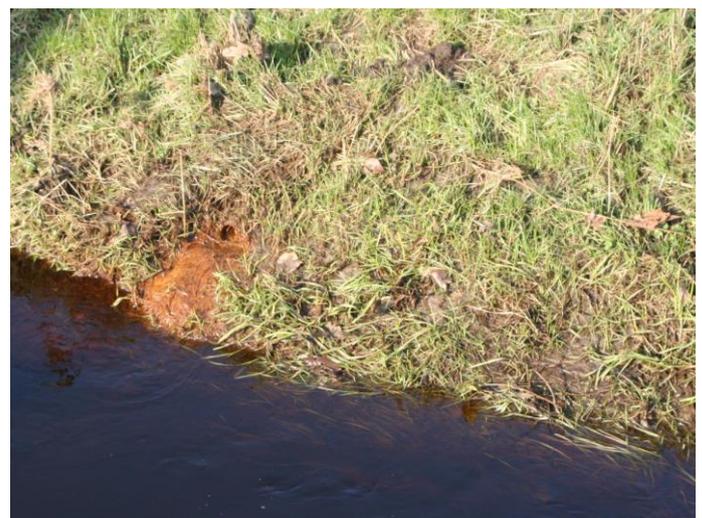
Abbildung 19: Dränagen können zu einem erheblichen Eintrag von Eisenocker in die Fließgewässer beitragen.

Geeignete Gegenmaßnahmen umfassen u. a. ausreichend dimensionierte Gewässerrandstreifen mit standorttypischer Vegetation entlang großer bzw. gefährdeter Strecken im Einzugsgebiet des Gewässers und u. U. auch die Anlage von Sedimentfängen, vor allem in zuführenden Nebengewässern bzw. Gräben. Zudem können zur Verringerung der Einträge von Sand und Feinsedimenten eine optimierte Flächenbewirtschaftung und die Anlage von abflussbremsenden Gehölzstreifen als dezentrale, ursachenorientierte Maßnahmen herangezogen werden.

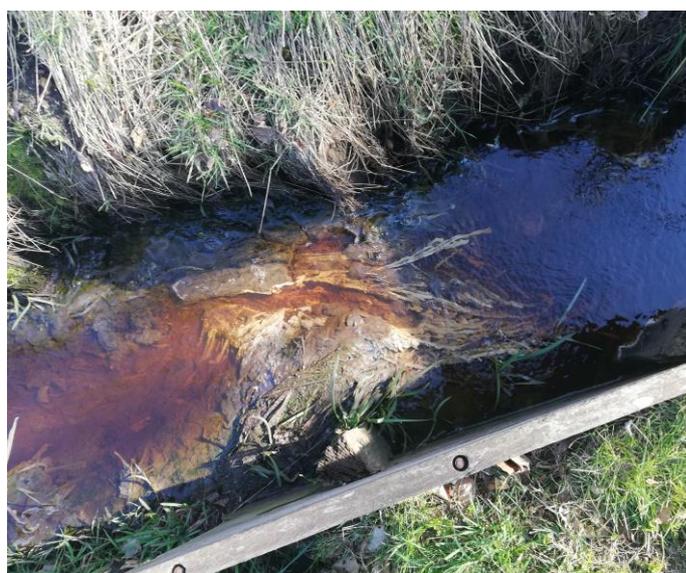
Abbildung 20: Illegale Gewässerverschmutzungen mit erheblichen Nährstoffeinträgen in die Gewässer gehen auch von nicht fachgerecht angelegten Silagelagerflächen oder von nicht fachgerecht betriebenen Biogasanlagen aus (vgl. auch Groth 2017). Massives Wachstum von Abwasserpilzen ist die Folge.

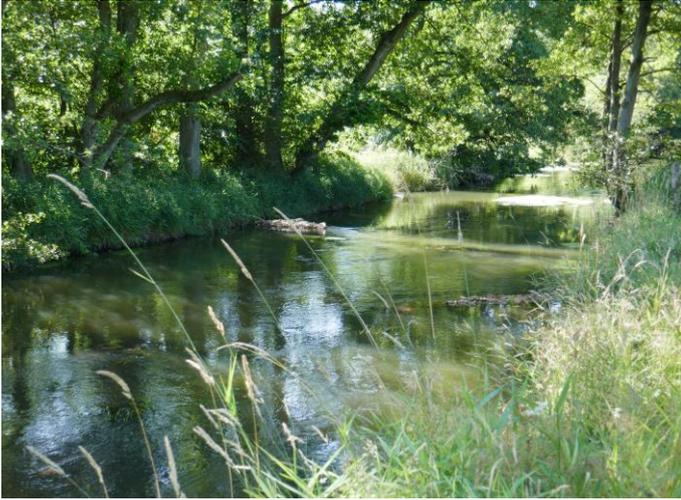
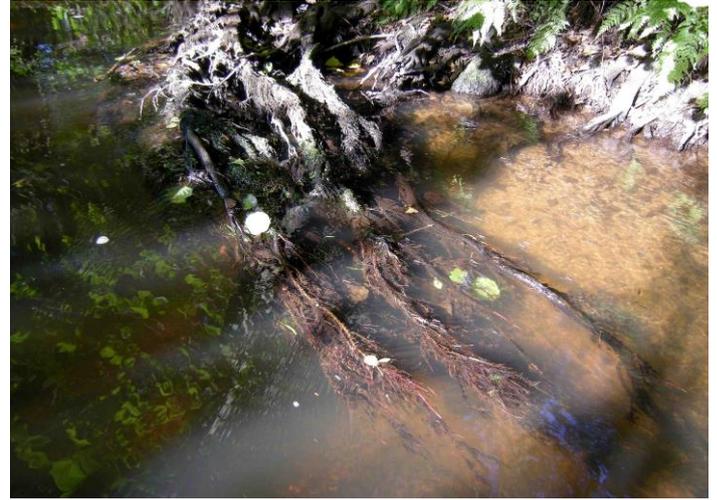
Abbildung 21: Lückige Erlenbestände beschatten ein Gewässer effektiv, sorgen für den ökologisch bedeutenden Laubeintrag und besitzen selbst eine hohe Bedeutung als Lebensraum (links); Erlenwurzeln befestigen u. a. die Ufer und stellen wichtige Habitats für Wirbellose und Fische dar (rechts).

v. a. mit Schwarzerlen, bisher zu den nur unzureichend angelegten bzw. geduldeten Strukturen an den kleineren bis mittleren Fließgewässern. Wesentliche Argumente gegen Ufergehölze kommen leider immer noch oft aus der Gewässerunterhaltung sowie von den umliegenden Flächeneigentümern. Angeführt werden hier z. B. ein unerwünschter Totholzeintrag und die Angst vor daraus resultierenden Verkläuerungen, eingeschränkte Räumlichkeiten mit größeren Geräten durch den (zukünftigen) Baumbewuchs, die Beschattung von landwirtschaftlichen Nutzflächen oder auch ein erhöhter Pflegeaufwand der Gewässerränder. Insbesondere Ufergehölzen im unteren Böschungsbereich wird kritisch begegnet, obwohl ihre ökologische Wirkung (Festigung der Ufer, Ausbildung von Wurzelbärten und die Eigendynamik förderndes Strukturelement) hier besonders groß ist. Stattdessen werden Gehölze oft auf die Böschungsschulter oder in den Randstreifen gepflanzt, damit sie keinesfalls zum Abflusshindernis werden können. Dort haben sie allerdings nur äußerst geringe ökologische Effekte für das Gewässer.

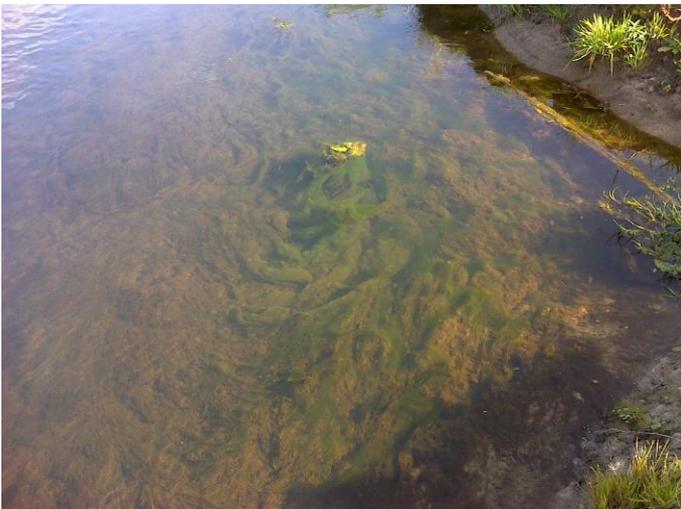
Abbildung 22: Aufgrund fehlender Beschattung mit Algenmatten überwachsene und verschlammte Sohle.

Bei der Planung und Umsetzung von Revitalisierungsmaßnahmen sollte daher besonderes Augenmerk auf den Erhalt bzw. die Anlage standorttypischer Ufergehölze, insbesondere mit Schwarzerlen, gelegt werden. Gerade im Frühstadium nach einer Laufverlegung führt fehlende Beschattung oft zu massivem Algenwachstum auf der gesamten Sohle, welches eine besiedlungsfeindliche Verschlämzung der Sohle fördert und somit Sauerstoffmangel im Sediment verursacht (Abbildung 22).
