Gewässergütebericht Aller / Quelle 2004

Gewässergütebericht Aller-Quelle 2004

Herausgeber:
Niedersächsischer Landesbetrieb für
Wasserwirtschaft, Küsten- und Naturschutz (NLWKN)
- Betriebsstelle Süd -

Juli 2006

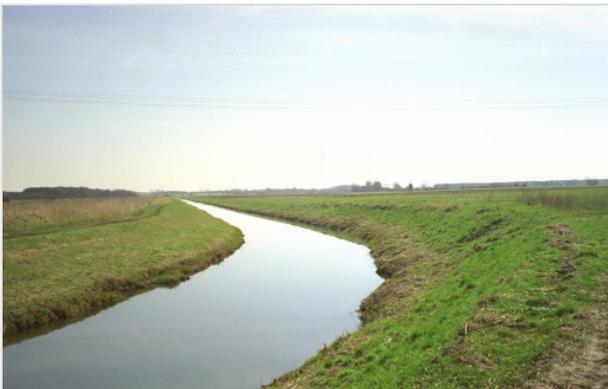
Auf der ganzen Strecke von der Grenze Sachsen-Anhalt bis Müden bzw. darüber hinaus bis zur Mündung in die Weser ist die Aller ausgebaut und in der Regel begradigt.

Aller bei Büstedt.

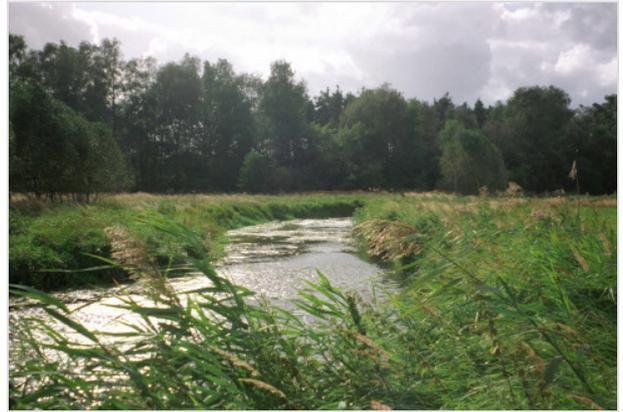
„Alte“ Aller bei Osloß.

Aber auch hier sind, wie an zahlreichen anderen Stellen, die Ufer mit Wasserbausteinen und oder mit Faschinen befestigt. Diese sind allerdings vielfach zerfallen und hinterspült, so dass es hier zu leichten Uferabbrüchen bzw. -rutschungen kommt. Im ganzen gleicht die Aller heute vielfach einem breiten, träge fließenden Kanal, der im positiveren Fall von Grünland bzw. Unterhaltungstreifen begleitet wird, im negativen Fall von intensiv bewirtschafteten Äckern. Natürliche Ufer- und Sohlstrukturen wie Kies- oder Sandbänke und unterspülte Ufer fehlen weitgehend.

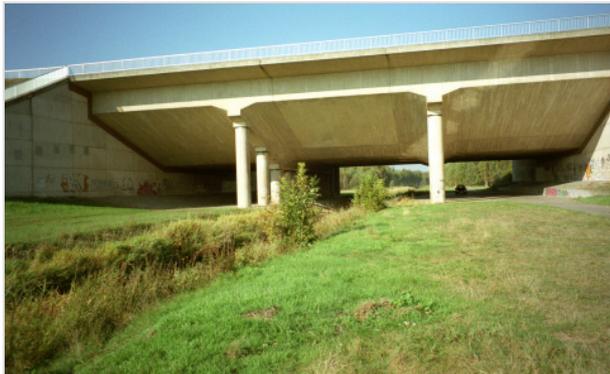
Ein weiteres Wanderhindernis bildet der Düker am Mittellandkanal, den Wirbellose Organismen nur schwer überwinden können. Die Unterquerung des Elbeseitenkanals dagegen behindert die Gewässerorganismen nicht so gravierend. Hier ist die Aller nur sehr stark befestigt, kann aber frei unter dem Kanal hindurchfließen.

Aller am Elbe-Seitenkanal.

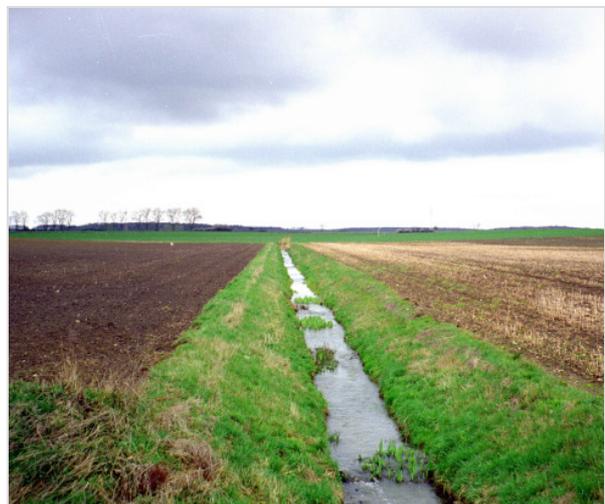
Einzig die im Lappwald gelegenen Quellbäche bieten noch ein naturnäheres Bild, obwohl auch sie, zumindest stellenweise, begradigt worden sind. Die Lapau bzw. auch die Zuflüsse außerhalb des Waldes sind alle ausgebaut, begradigt und stark eingetieft.

Lapau oberhalb von Querenhorst.

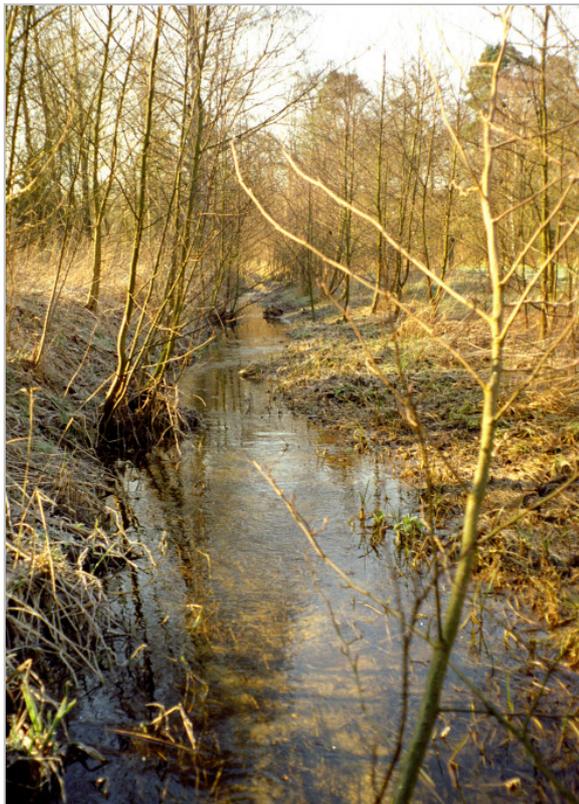
Da im Einzugsgebiet der Riede vorwiegend Ackerbau betrieben wird, ist dieses Gewässer naturfern ausgebaut worden, bzw. begradigt und sehr stark eingetieft. Vielfach reichen die Äcker bis an die Böschungsoberkante, stellenweise wird der Bach aber auch von einem Unterhaltungstreifen oder sogar Wald begleitet. Westlich vom Rittergut Altena wurde die Riede auf einer längeren, in einem Mischwald gelegenen Strecke so renaturiert, dass sie sich ihrer ursprünglichen Gestalt nähert.

Renaturierte Schieferbrunnenriede.

In der an zahlreichen Stellen völlig unbeschattete Riede setzt im Sommer ein üppiges Wachstum emerser Wasserpflanzen ein, und auf der kiesig-sandigen Sohle lagern sich Schlammabfälle ab.

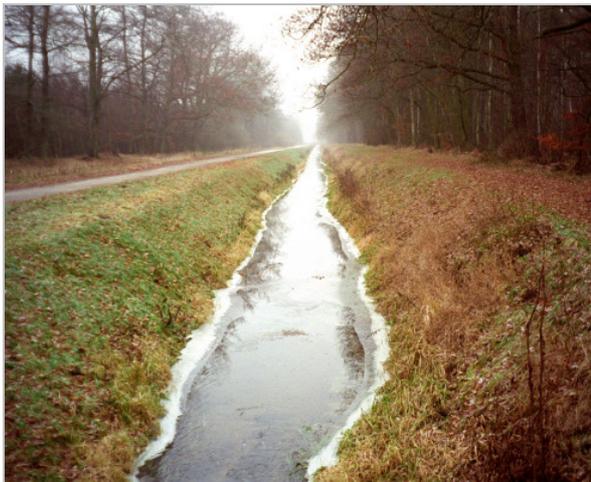
Der Katharinenbach ist auf seiner ganzen Länge ausgebaut, begradigt und eingetieft. Die Ufer sind mit Wasserbausteinen und Faschinen befestigt. Besonders deutlich tritt diese Uferbefestigung auf der Strecke von Rümmer nach Velpke zu Tage. Hier liegen auch auf der ursprünglich kiesig-sandigen Sohle vielfach Wasserbausteine.

Der Katharinenbach fließt zumeist durch Ackerland. Auf der Uferböschung stehen an mehreren Stellen Büsche bzw. Bäume, wie z. B. angepflanzte Erlen. Vielfach ist das Ufer aber frei von Gehölzen. Vor der Mündung fließt der Bach durch einen Wald, der allerdings nicht unmittelbar an das auch hier stark eingetiefte Gewässer heranreicht. So dass der Wald lediglich als Schattenspende eine Funktion ausübt. Hier fällt der Bach, ebenso wie am Oberlauf und zahlreichen weiteren Stellen, in regenarmen Sommern trocken.

Katharinenbach an der Gütemessstelle kurz vor der Mündung in die Aller.

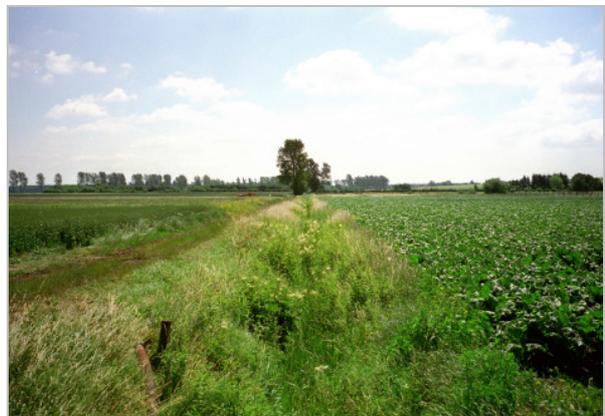
Schomburgriede oberhalb von Wahrstedt

Das weitgehend unbeschattete Gewässer wächst im Sommer völlig mit emersen Wasserpflanzen zu. Diese beschatten das Gewässer in gewisser Weise und verhindern, dass sich das Wasser zu sehr erwärmt.

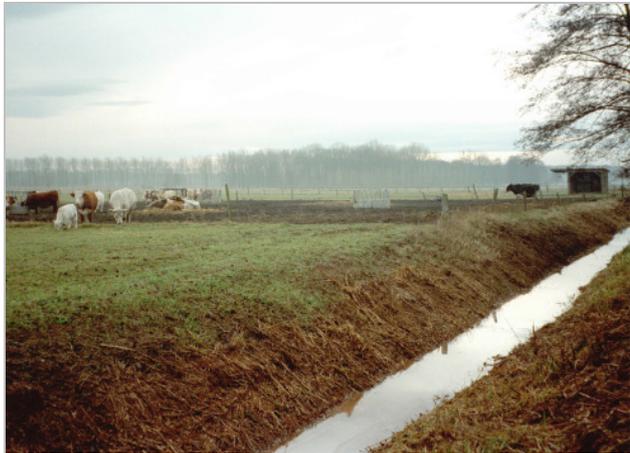
Im weiteren Verlauf ist die Wipperaller dann ausgebaut und begradigt. Das recht eintönige Ufer wurde im Regelprofil gestaltet und hat sich nur an wenigen Stellen etwas abwechslungsreicher strukturiert. Die ursprünglich sandig-kiesige Sohle ist meistens mehr oder weniger stark verschlammt.

Wipperaller an der Wippermühle.

Stellenweise ist das Gewässer völlig unbeschattet bzw. wird nur von emersen Wasser- und Sumpfpflanzen wie *Phalaris* und *Glyceria* beschattet, die in dem voll dem Licht ausgesetzten Bachbett üppig gedeihen. Vielfach säumen aber auch ältere Laubbäume, u. a. Pappeln die Ufer. Infolge des Pflanzenwuchses verlangsamt sich die Fließgeschwindigkeit, bzw. es kommt zu einem Krautstau, der seinerseits üppige Schlammablagerungen fördert.

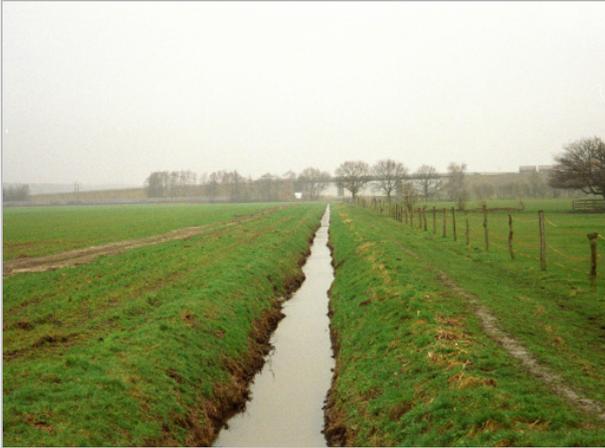
Kurz oberhalb der Mündung wurde der Bach verlegt, weil er einem Gewerbegebiet weichen musste.

Hehlinger Bach kurz vor der Mündung in den Steekgraben.

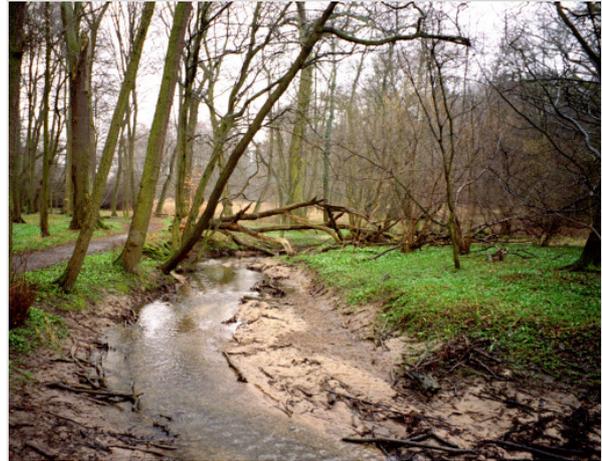
Der Oberlauf des Hasselbaches ist so ausgebaut, dass er einem Entwässerungsgraben gleicht. Ähnlich ausgebaut ist auch der Schillerbach genannte Unterlauf. Die südlich von Wolfsburg durch Wald fließende Gewässerstrecke bietet dagegen noch ein recht naturnahes Bild. Der Bach verläuft hier in leichten Windungen, Ufer und die kiesig-sandige Sohle sind abwechslungsreich strukturiert, und Totholz wird nicht völlig aus dem Bach entfernt. Ursprünglich war das Gewässer auch hier mit Faschinen befestigt. Von dieser Uferbefestigung ist aber auf weiten Strecken nicht mehr viel vorhanden.

Hasselbach am Rabenberg.

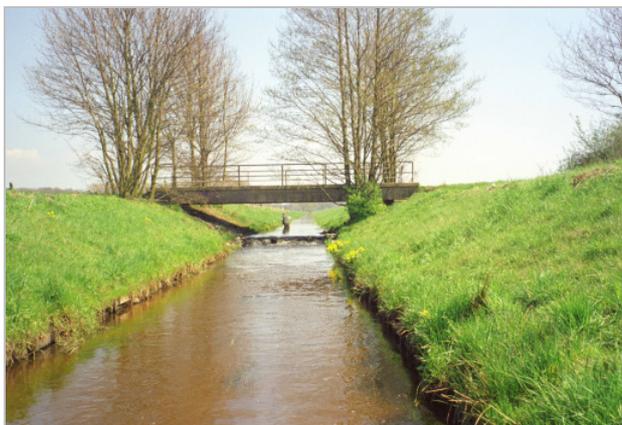
Die Kleine Aller wurde in ihrer ganzen Länge ausgebaut und begradigt. Die Ufer sind mindestens mit Faschinen, häufig zusätzlich mit Wasserbausteinen befestigt.

Kleine Aller am Bruneitz.

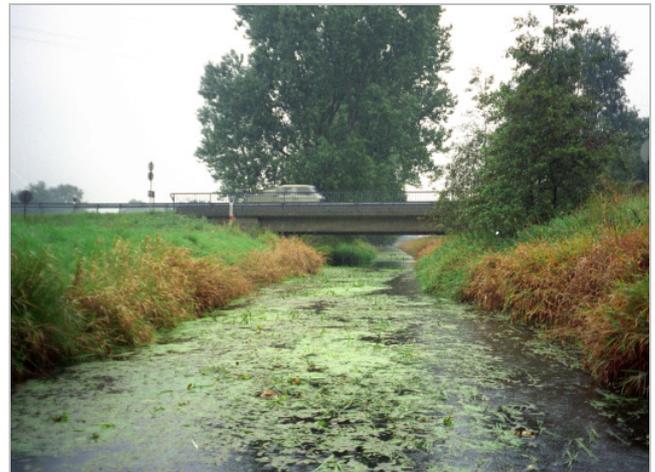
Die voll der Sonne ausgesetzte Kleine Aller verkrautet an vielen Stellen im Sommer sehr stark. An zahlreichen Stellen wächst das relativ schnell fließende Gewässer jedoch nicht flächendeckend mit Wasserpflanzen zu, sondern es bleiben Strecken frei, an denen sich die kiesig-sandige Sohle leicht zu strukturieren beginnt. Diese Ansätze werden aber leider durch Entkrautungsmaßnahmen regelmäßig zerstört. Allerdings ist es nicht zu empfehlen, die Entkrautungen völlig zu unterlassen, weil dann die Gewässersohle derartig verschlammmt, dass die Folgen für die Lebensgemeinschaft noch gravierender wären.

Kleine Aller an der Gütemessstelle bei Warmenau.

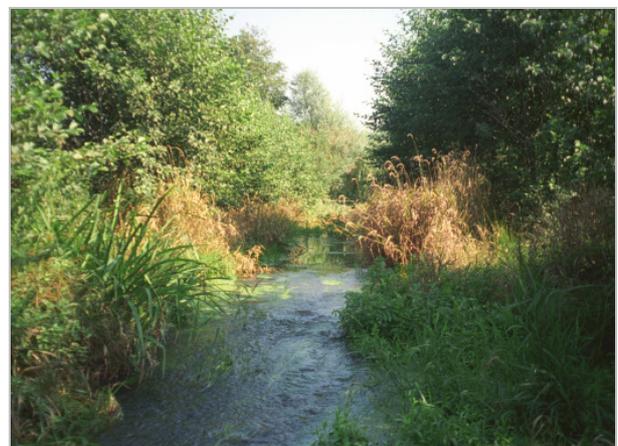
Bei Bergfeld, bzw. zwischen Tüla und Bergfeld und bei Tiddische wurden zwei Gewässerabschnitte der Kleinen Aller verlegt, um zwei Pfeifenbringsche Sohlabstürze zu umgehen. Die Ufer dieser naturnah gestalteten Gewässerstrecken wurden mit Erlen bepflanzt. Vielfach haben sich weitere Erlen in der hier unbewirtschafteten Aue ausgesamt.

Neu angelegter Lauf der Kleinen Aller zwischen Tüla und Bergfeld.

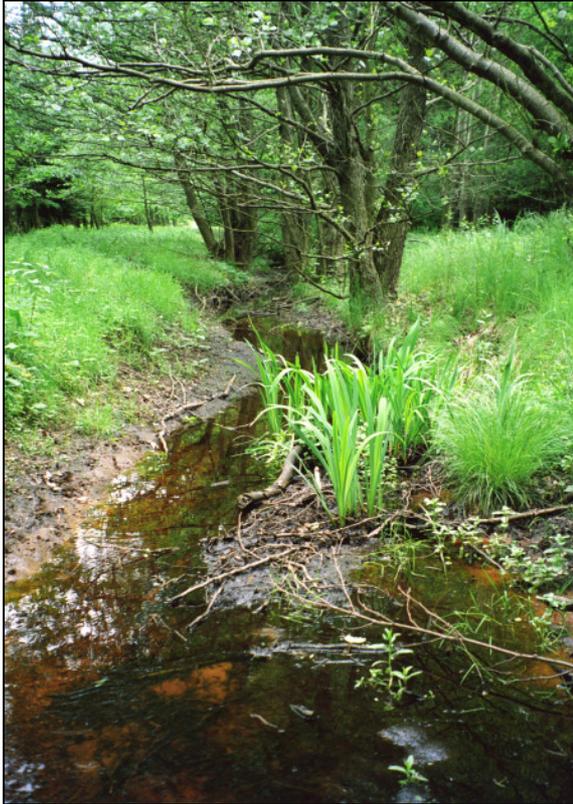
Der Bruneitzgraben entsteht durch den Zusammenfluss zahlreicher Moorentwässerungsgräben südöstlich von Ehra-Lessien. Da der Graben vor allem durch das Ehraer Holz fließt, bietet er trotz seines geraden Verlaufs vielfach ein naturnäheres Bild. Offensichtlich wird das Gewässer nicht regelmäßig geräumt, so dass sich auf der sandig-kiesigen Sohle unterschiedliche Strukturen entwickeln können. Auch Totholz wird nicht völlig aus dem Gewässer entfernt.

Bruneitzgraben im Ehraer Holz.

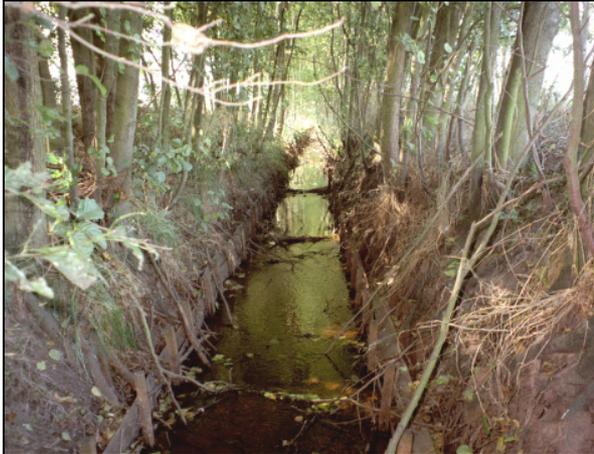
Bei Lessien ist die Mühlenriede begradigt und so ausgebaut, dass die Strömung in dem zu breiten Bett stark reduziert ist. Hier wird die Lebensgemeinschaft zum einen durch eine Teichkläranlage beeinflusst, zum anderen durch starke Eisenausschüttungen. Auch im weiteren Verlauf ist die Riede begradigt, wirkt aber nicht ganz so naturfern. Vor der Mündung in die Kleine Aller bietet die Riede dann wieder das Bild eines naturfremden, begradigten Gewässers, das zwar von einem dichten Erlensaum begleitet wird, dessen Ufer aber mit Faschinen stark befestigt sind.

Mühlenriede vor der Mündung in die Kleine Aller.

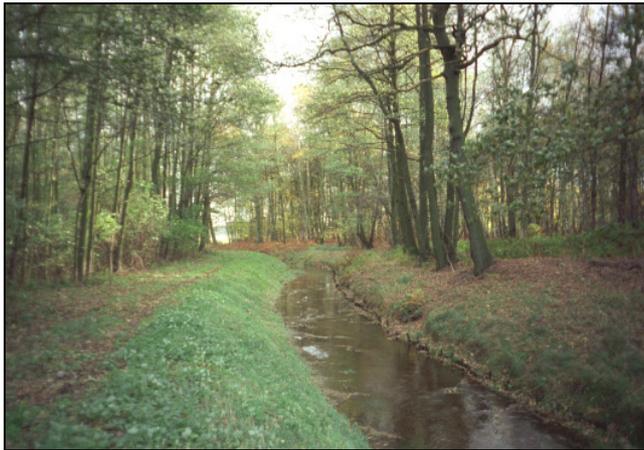
Beverbach vor der Mündung in die Aller.

In regenarmen Sommern hat der Bach keine durchgehende Wasserführung.

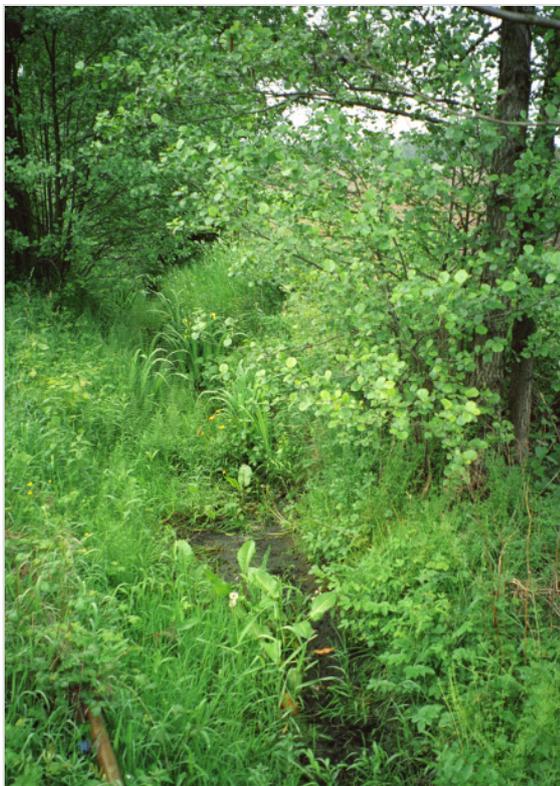
Springriede bei Dannenbüttel, zum Zeitpunkt der Aufnahme lag das Gewässer trocken.

Im Sommer fällt das Gewässer völlig trocken. Es konnte keiner Güteklasse zugeordnet werden.

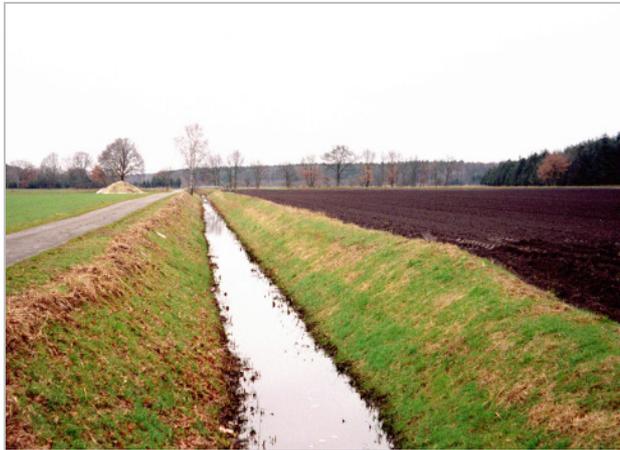
Barnbruchgraben am Dannenbütteler Weg.

Der Oberlauf des Barnbruchgrabens fällt regelmäßig trocken, hin und wieder sogar der ganze Graben. In Fließrichtung stabilisiert sich die Wasserführung und in Nähe der Aller ist sie am beständigsten. Hier fällt der Graben selten ganz trocken.

Nach dem Saprobienindex zu urteilen, war der Barnbruchgraben auf seiner ganzen Länge der Güteklasse II-III zuzuordnen. Diese Einstufung ist aber eher der auf Stillwasserformen beschränkten Lebensgemeinschaft zuzuschreiben, als einer tatsächlichen Abwasserbelastung.

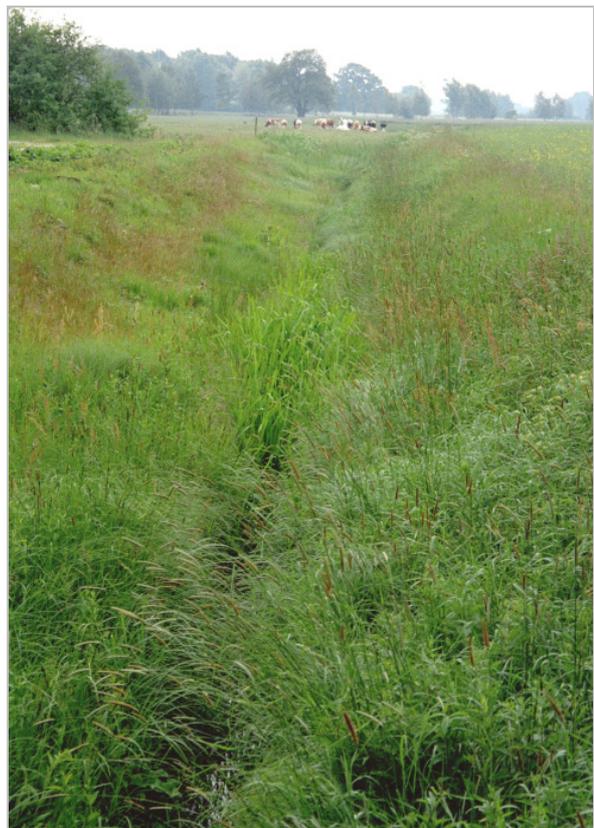
Grenzgraben Rade bei Erpensen.

Die Ufer sind teilweise mit Steinwurf befestigt, in der Regel aber mit Faschinen. Diese sind vielfach stark zerfallen, so dass an den Böschungsfüßen eine leichte Uferstrukturierung eingesetzt hat. Die Sohle des Grenzgrabens ist vor allem mit Kies und Sand bedeckt, stellenweise haben sich aber auch Schlammflächen abgelagert.

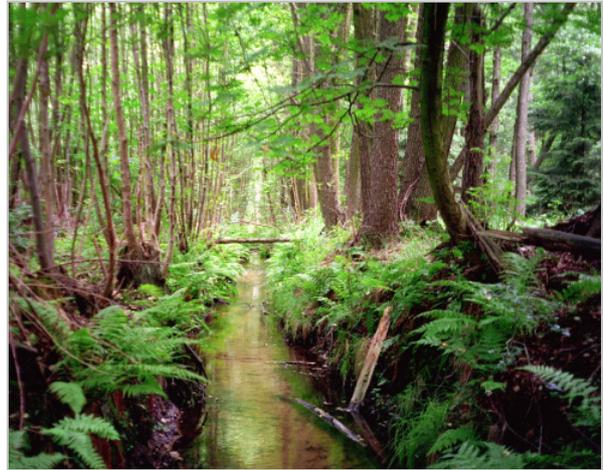
Der Gosebach ist auf seiner ganzen Länge begradigt und ausgebaut. Der Oberlauf bis kurz oberhalb der Einmündung des Bottendorfer Baches hat sich im Laufe der Zeit vielfach wieder in Richtung naturnäher zurückentwickelt. Hier wurden auch kleinere Renaturierungsmaßnahmen durchgeführt, z.B. wurden die Ufer abgeflacht.

Oberlauf des Gosebaches.

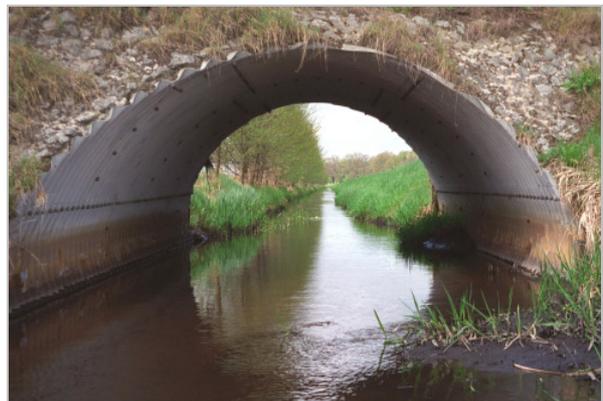
Im weiteren Verlauf bietet der Gosebach dann aber wieder ein naturfernes Bild, obwohl an einigen Stellen seine Ufer mit Erlen bepflanzt worden sind.

Gosebach an der Straße nach Lüder.

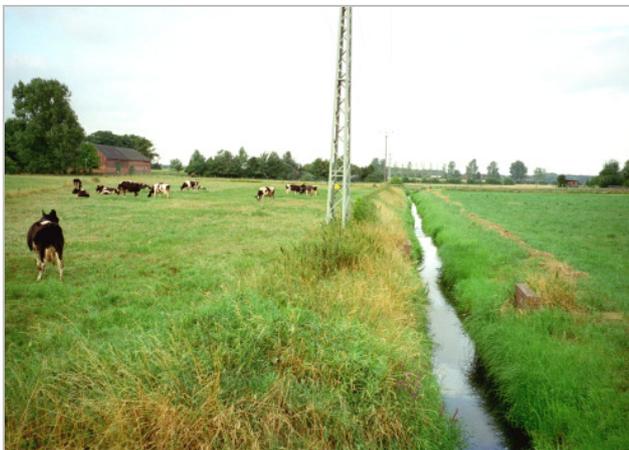
Fulau bei Darrigsdorf.

Die Fulau ist überall ausgebaut, begradigt und - wie üblich - stark eingetieft. Gehölze säumen das Gewässer vor allen Dingen am Unterlauf, wo Erlen an die Ufer gepflanzt wurden bzw. ein Wäldchen den Bach am rechten Ufer begleitet. Ansonsten reichen Äcker oder Wiesen bis an die Böschungsoberkante.

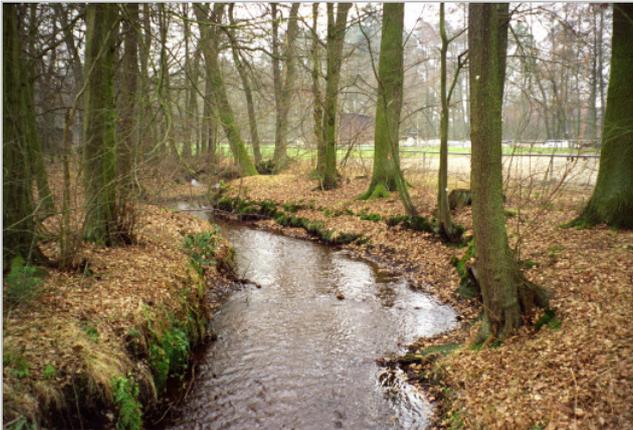
Bach von den Resten eines Laubwaldes begleitet. Hier haben sich auf der sandig-kiesigen Sohle unterschiedliche Strukturen entwickelt, zumal auch das Totholz nicht so gründlich entfernt wird, wie an den meisten anderen Stellen des Knesebaches, an denen eventuelle Sohlstrukturen durch die notwendigen Unterhaltungsmaßnahmen immer wieder zerstört werden.

Knesebach am Ferienpark Friedrichsmühle.

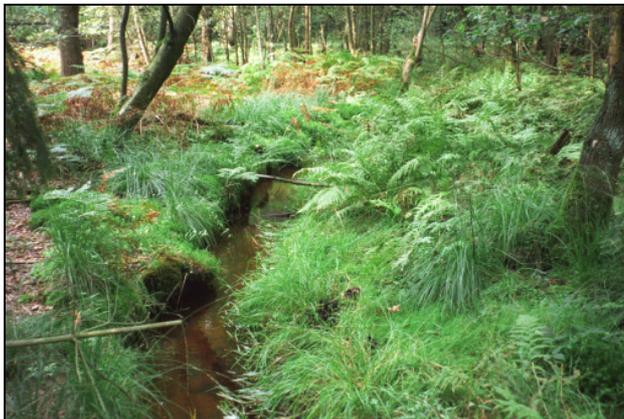
Jönsbeck in Nähe des Forsthauses Jönsbeck.

Der Oberlauf gleicht allerdings mehr einem kleinen im Wald gelegenen Entwässerungsgraben, der häufig unterhalten und entschlammt wird. In Fließrichtung treten die Schlammablagerungen zurück und auf der Sohle herrschen Kies bzw. Sand vor. Totholz und Grobdetritus werden hier nicht allzu gründlich aus dem Gewässer entfernt.

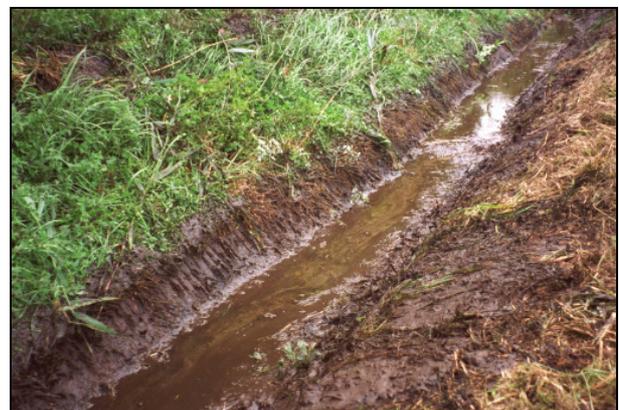
Scharfenbrücker Bach bei Kakerbeck nach einer Unterhaltungsmaßnahme.

Die ursprünglich sandig-kiesige Sohle des Scharfenbrücker Baches ist häufig mit einer dicken Schlammauflage bedeckt, da das unbeschattete Gewässer im Sommer vollständig mit emersen und submersen Wasser- und Sumpfpflanzen zuwächst. In der Isebeck herrscht in der Regel eine etwas stärkere Strömung, so dass hier die kiesig-sandige Sohle vielfach freigespült wird. Schlammablagerungen beschränken sich hier auf beruhigtere Zonen.

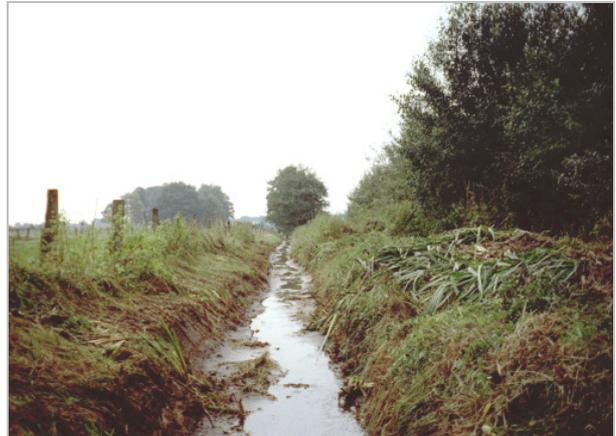
Kiekenbruchröhne unterhalb von Knesebeck an der „Königsallee“.

Der begradigte und stark eingetiefte Ober- bzw. Mittellauf durchqueren landwirtschaftlich genutztes Gebiet, in dem die Äcker oder Grünland bis

an die Böschungsoberkante des Gewässers reichen. Das hier völlig unbeschattete Gewässer verkrautet im Sommer stark, so dass gründliche Unterhaltungsmaßnahmen notwendig werden.

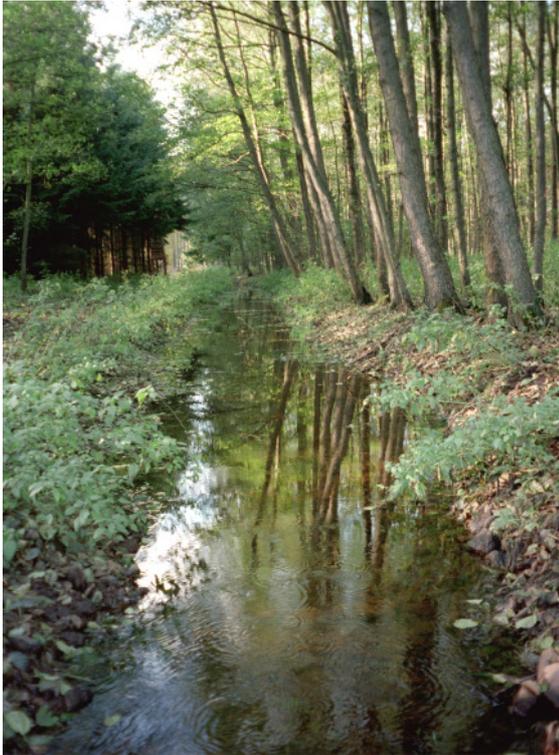
Kiekenbruchröhne unterhalb vom Elbe-Seitenkanal.

Unterhalb des Elbe-Seitenkanals war die Kiekenbruchröhne dann wieder kritisch belastet. Im Gegensatz zu oberhalb ist das Gewässer hier stark aufgeweitet, so dass es kaum noch fließt, sondern eher einem stehenden Gewässer gleicht, dessen Sohle stark verschlammmt ist. Anspruchsvollere Fließwasserorganismen konnten hier nicht gedeihen.

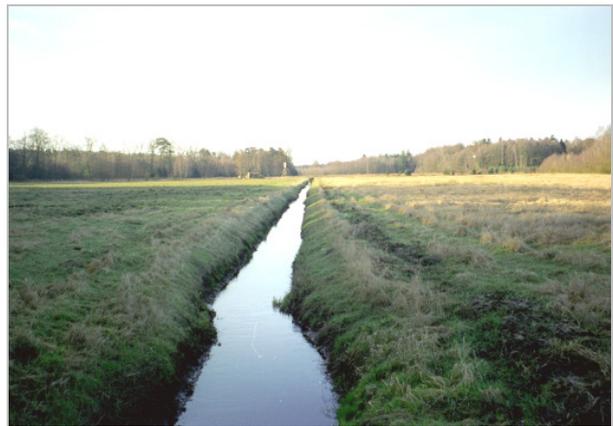
Oberlauf der Bruno.

Die Bruno ist auf der ganzen Länge ausgebaut und eingetieft. Ufergehölze fehlen fast überall, lediglich am Unterlauf stehen Pappeln am Ufer. In dem unbeschatteten Gewässer setzt im Sommer ein üppiges Pflanzenwachstum ein, das Entkräutungen nötig macht, aber auch, vor allem im Unterlauf, zur Verschlammung der kiesig-sandigen Sohle führt.

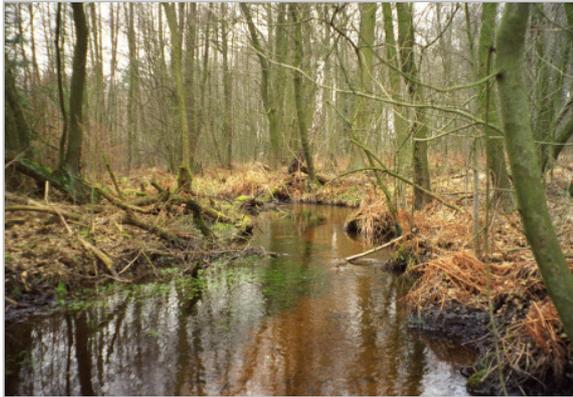
Obwohl der Bach ursprünglich ausgebaut worden ist, bietet er heute vielfach ein recht naturnahes Bild, da er offensichtlich nicht stark unterhalten wird.

Im Wald gelegener naturnaher Abschnitt des Oerrelbaches.

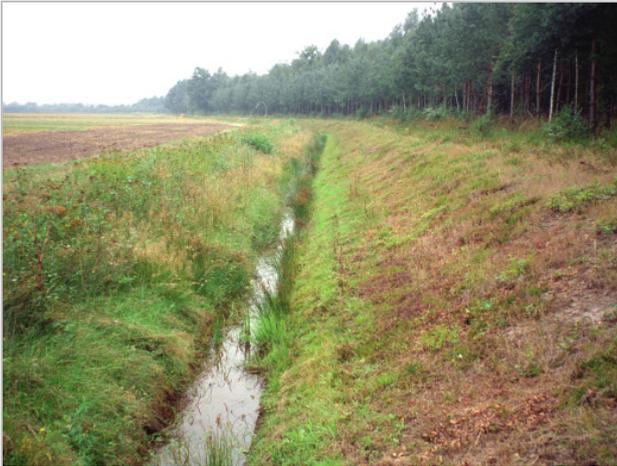
Flotte am Espenleu.

Sand und Kies bilden im Ober- und Mittellauf das Sohls substrat, während die Sohle des Unterlauf mehr verschlammmt ist, bzw. mit Detritus bedeckt ist. Am Oberlauf befinden sich auf der Sohle zunächst ausgefällte Eisenflocken. Diese Belastung geht aber in Fließrichtung zurück.

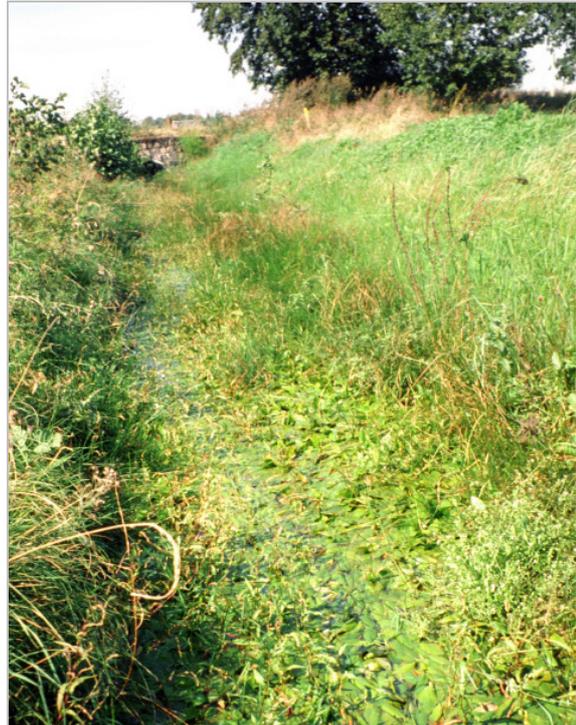
Beberbach an der Straße Wesendorf-Westerholz, das Gewässerbett ist völlig mit Laichkraut zugewachsen.

Beide Gewässer sind auf ihrer ganzen Länge ausgebaut und begradigt. Die Ufer waren vor allem mit Faschinen befestigt; diese sind heute vielfach zerfallen.

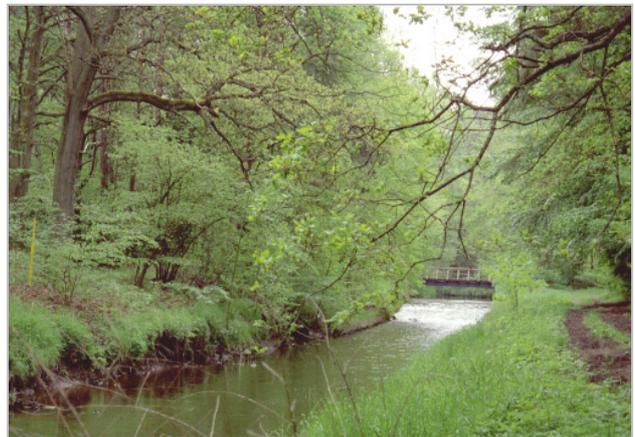
Allerkanal bei Brenneckenbrück.

Die sandige Sohle des Kanals ist an zahlreichen Stellen gut strukturiert. Totholz wird nicht restlos entfernt und an den Böschungsfüßen haben sich hinter den zerfallenen Faschinen flachere Uferzonen entwickelt. Da der Allerkanal durch einen Laubwald fließt, der allerdings in der Regel nicht bis an die Böschungsoberkante reicht, ist der Kanal nicht dem vollen Sonnenlicht ausgesetzt und verkrautet nicht so übermäßig wie das bei der Aller der Fall ist. Dementsprechend sind am Kanal auch nicht derartig einschneidende Unterhaltungsmaßnahmen erforderlich, wie an völlig zugewachsenen, unbeschatteten Gewässern.

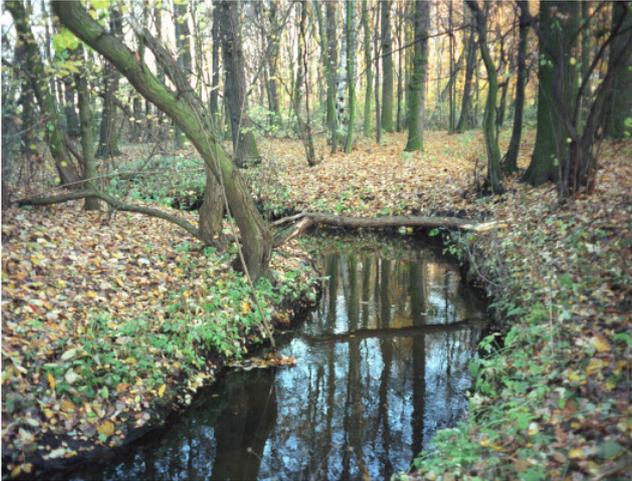
Rischmühlenriede am Ortseingang von Isenbüttel.

Der bei Gravenhorst liegende Oberlauf war kritisch belastet. Diese Belastung ging jedoch in Fließrichtung zurück, so dass bei Isenbüttel durchaus die Güteklasse II erreicht war.

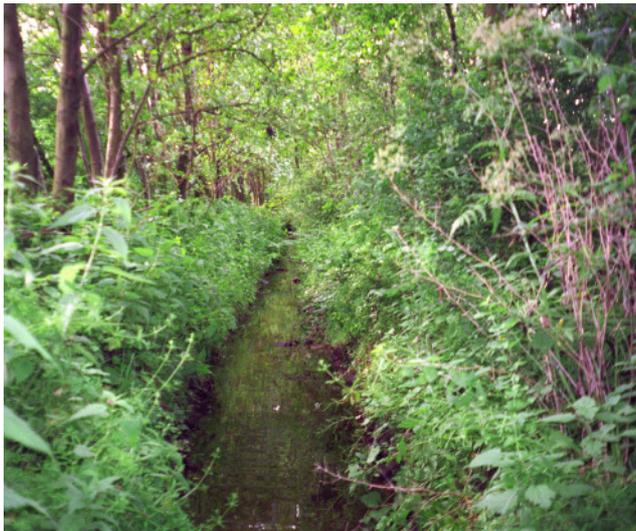
Gleich am grabenartigen Oberlauf bei Rethen wurde die Vollbütteler Riede renaturiert. Auf die Böschung des sich anschließenden, begradigten Gewässerlaufs wurden Erlen gepflanzt und an mehreren Stellen wurden Sohlabstürze in Sohlgleiten verwandelt, um die Struktur der naturfern ausgebauten Riede zu verbessern.

Vollbütteler Riede bei Rethen.

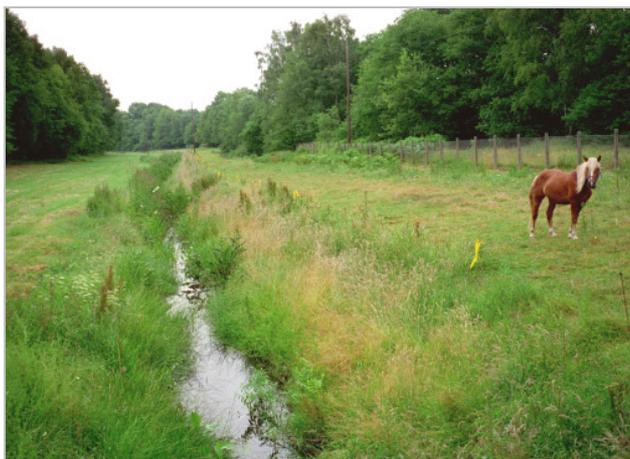
Vollbütteler Riede bei Klein Vollbüttel.

Die Wasserführung der Vollbütteler Riede ist zeitweise etwas reduziert, ein Trockenfallen des Gewässers konnte aber nicht beobachtet werden.

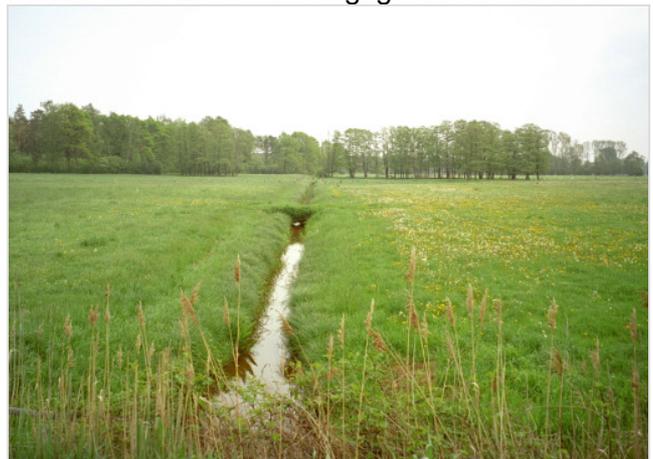
Die relativ schmalen, stark eingetieften Gräben werden kaum von Ufergehölzen gesäumt. Der Nördliche Allertalgraben bietet am Unterlauf ein etwas ansprechenderes Bild als der Südliche Graben. Beiden Gräben sieht man aber ihre Funktion als Entwässerungsgraben deutlich an.

Allertalgraben Nord bei Ettenbüttel.

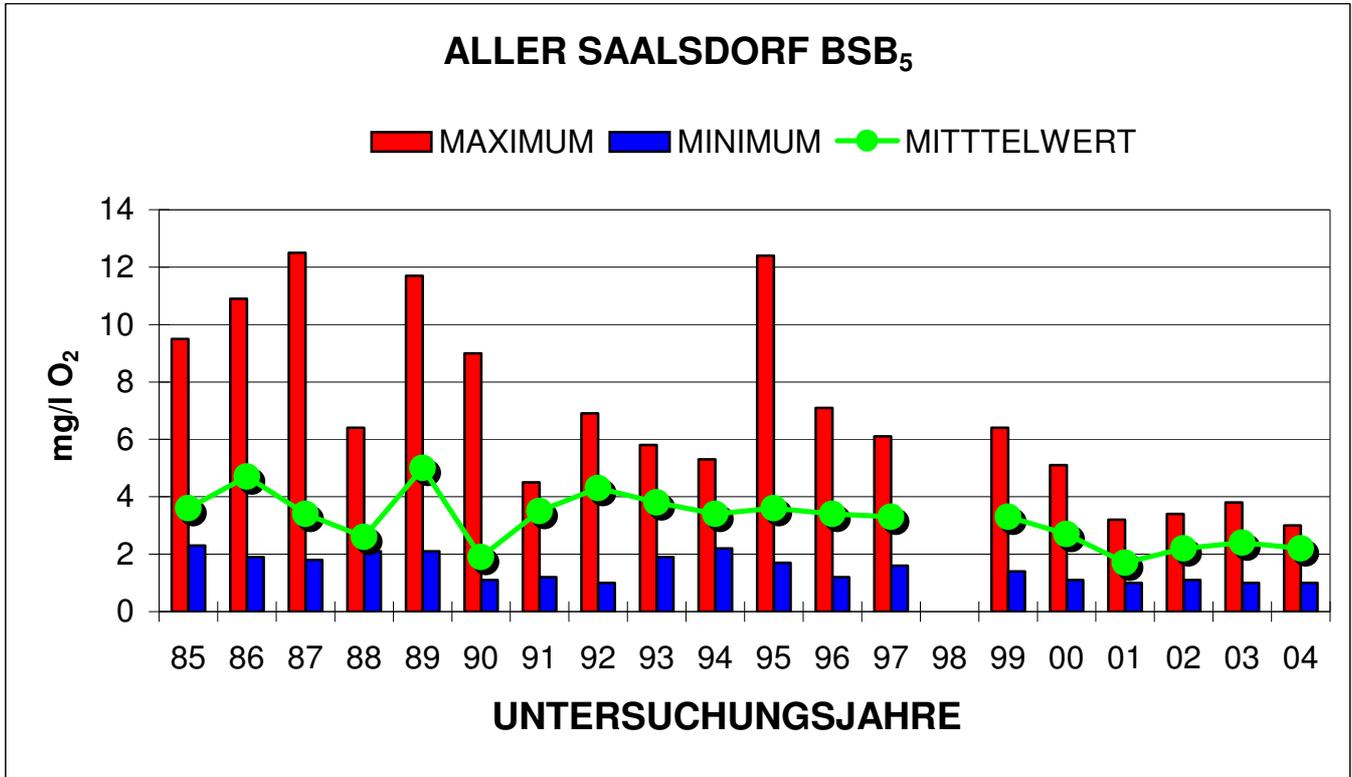
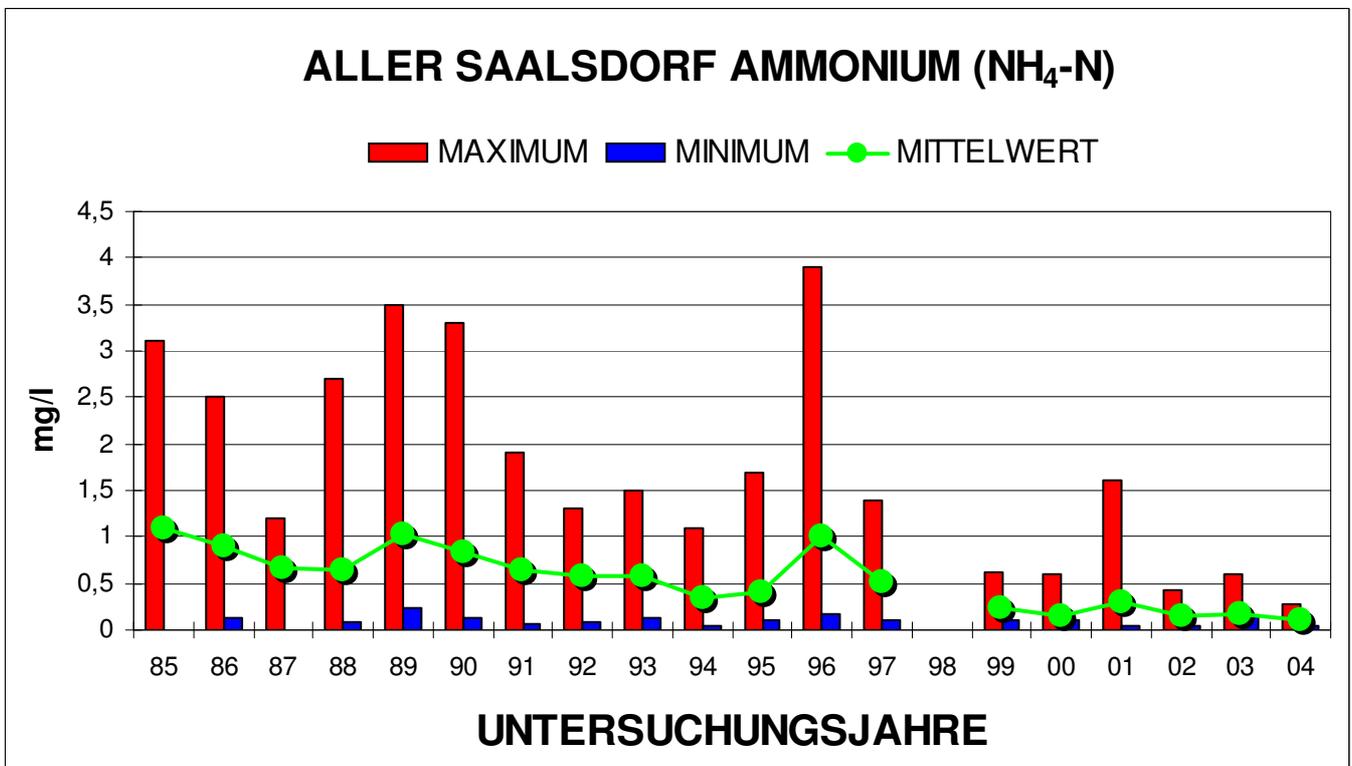
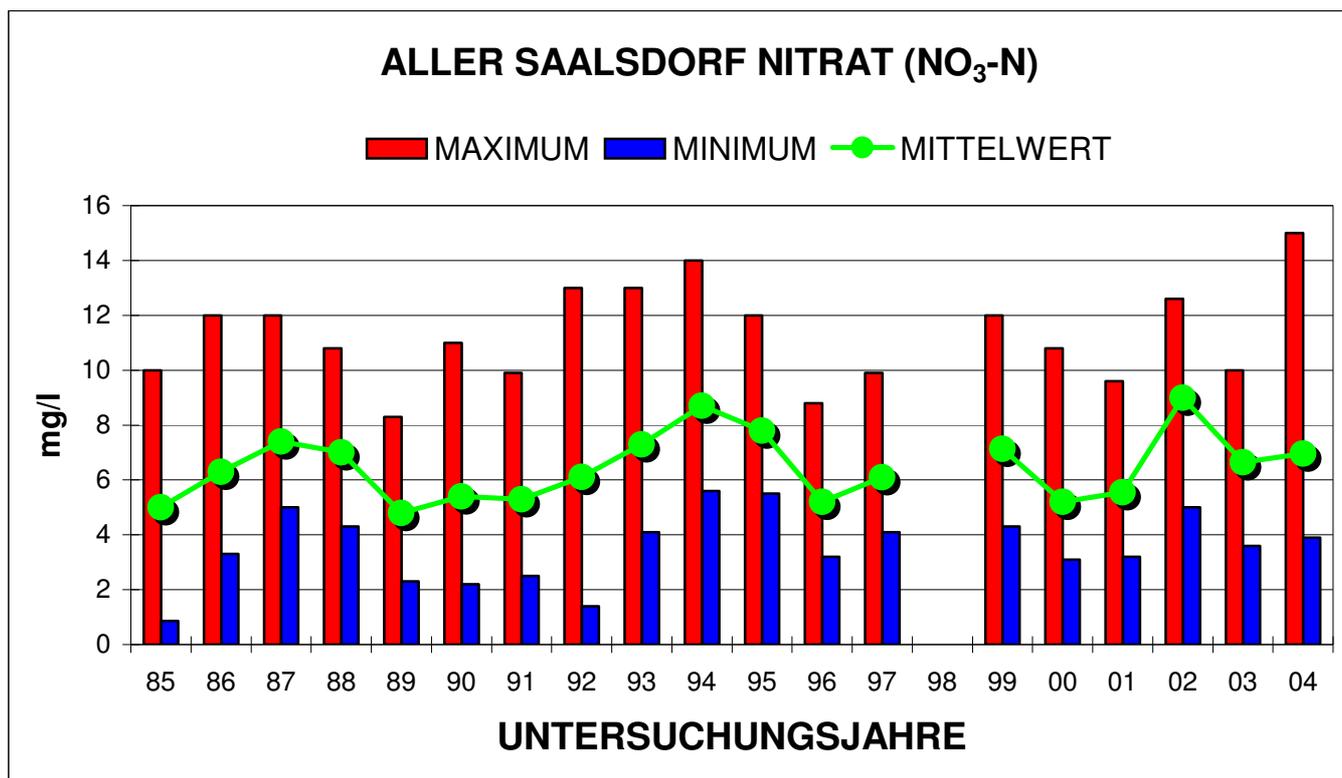
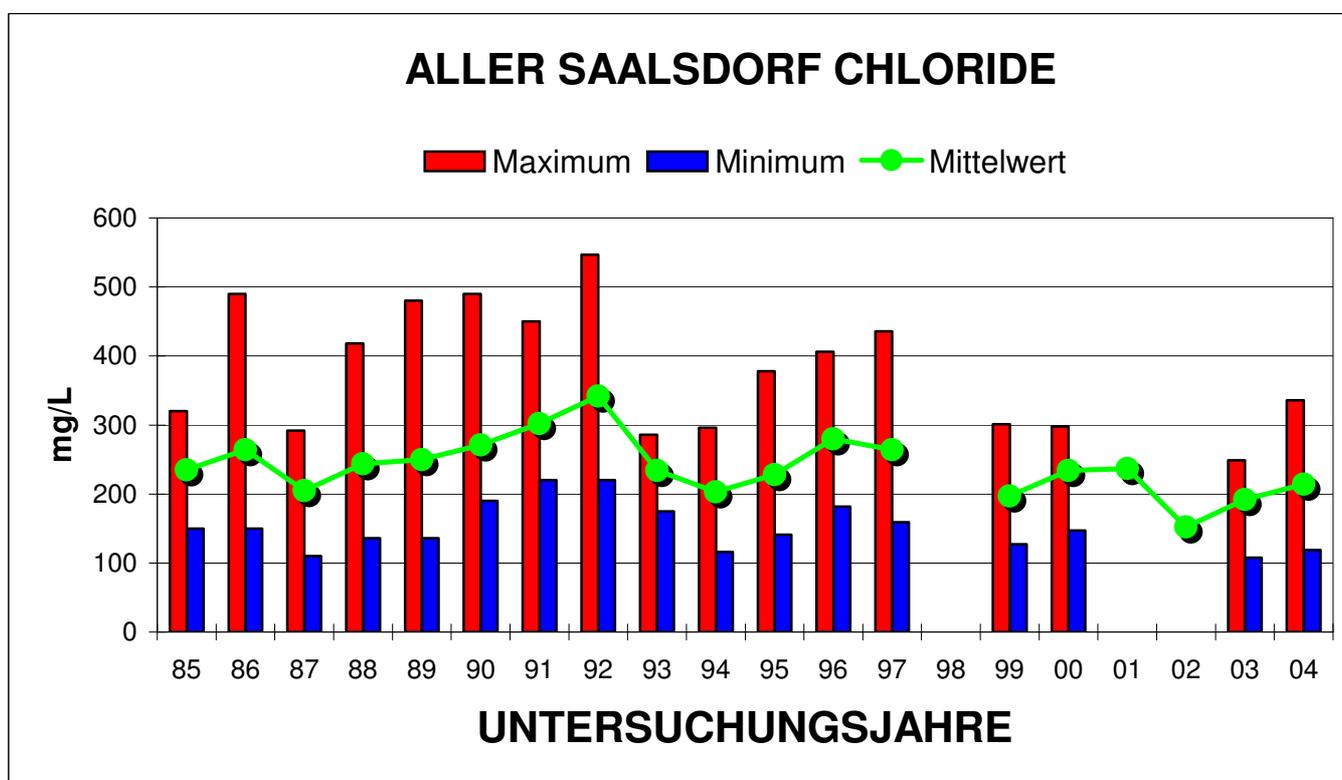
Darstellung der längerfristigen Entwicklung der Gewässerbelastung der Aller bei Saalsdorf

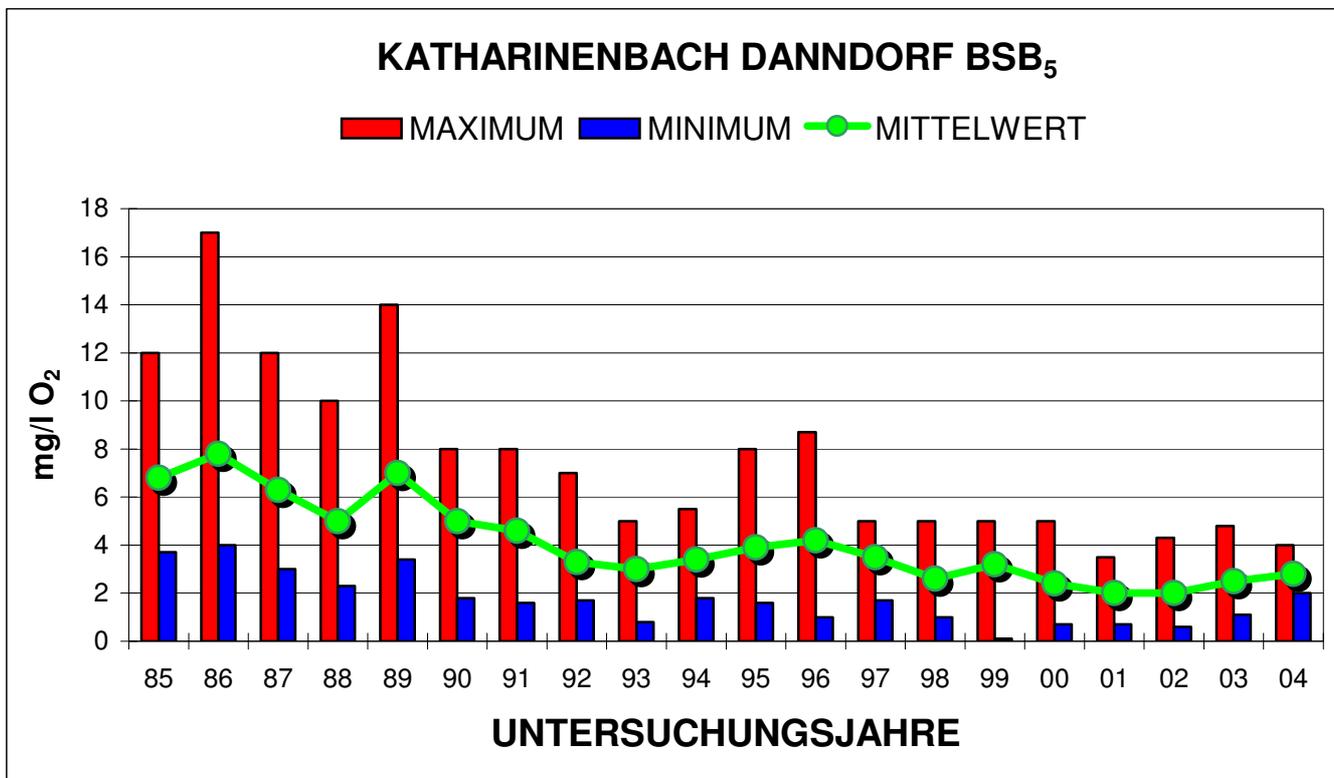
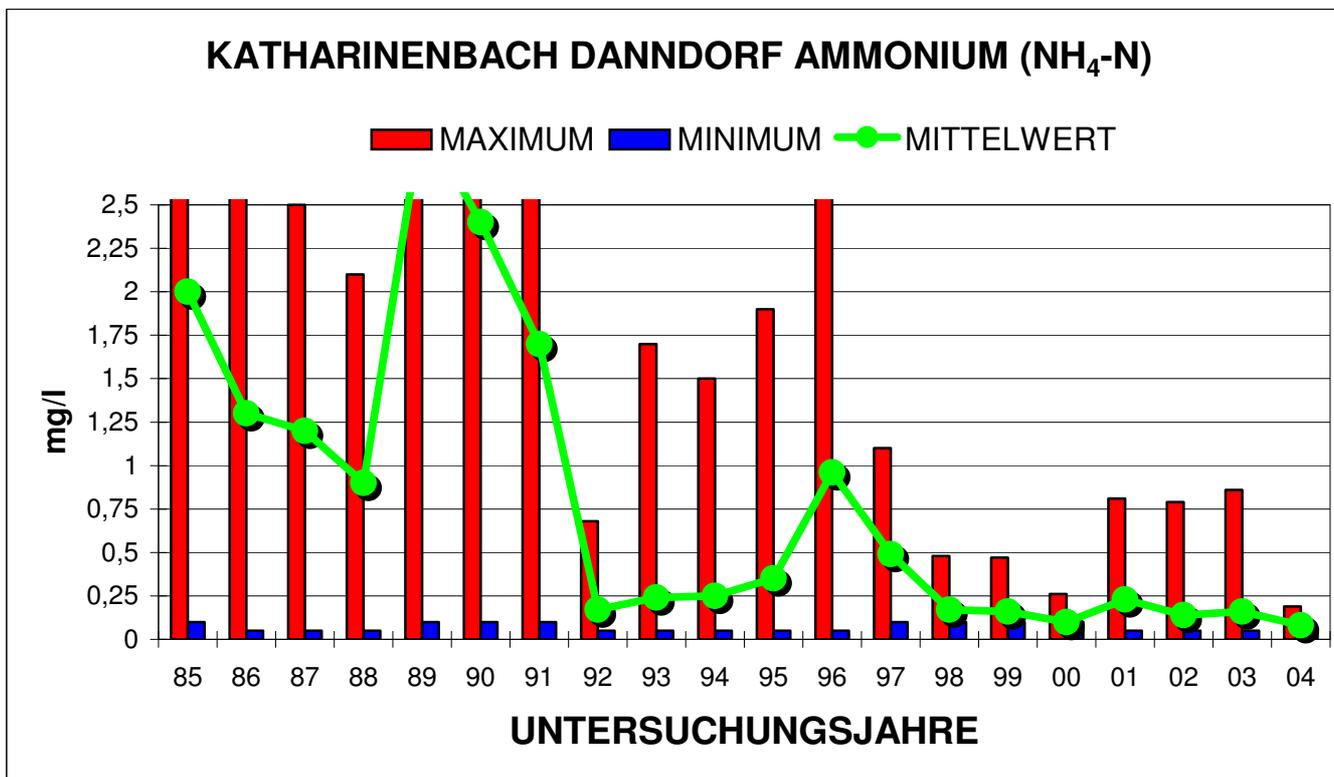
Darstellung der längerfristigen Entwicklung einiger Parameter der Gewässerbelastung am Katharinenbaches bei Danndorf.
