Gewässergütebericht Aller / Quelle 2004

Gewässergütebericht Aller-Quelle 2004

Herausgeber:
Niedersächsischer Landesbetrieb für
Wasserwirtschaft, Küsten- und Naturschutz (NLWKN)
- Betriebsstelle Süd -

Juli 2006

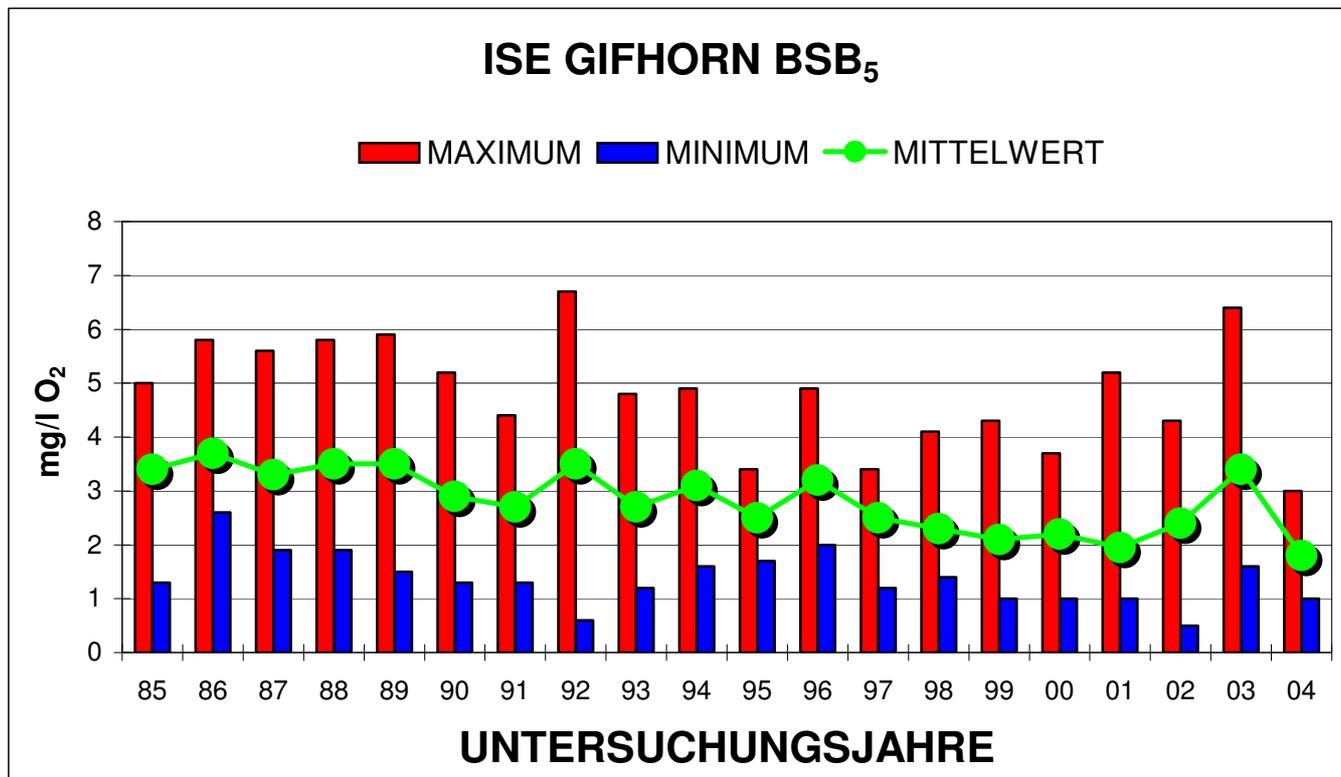
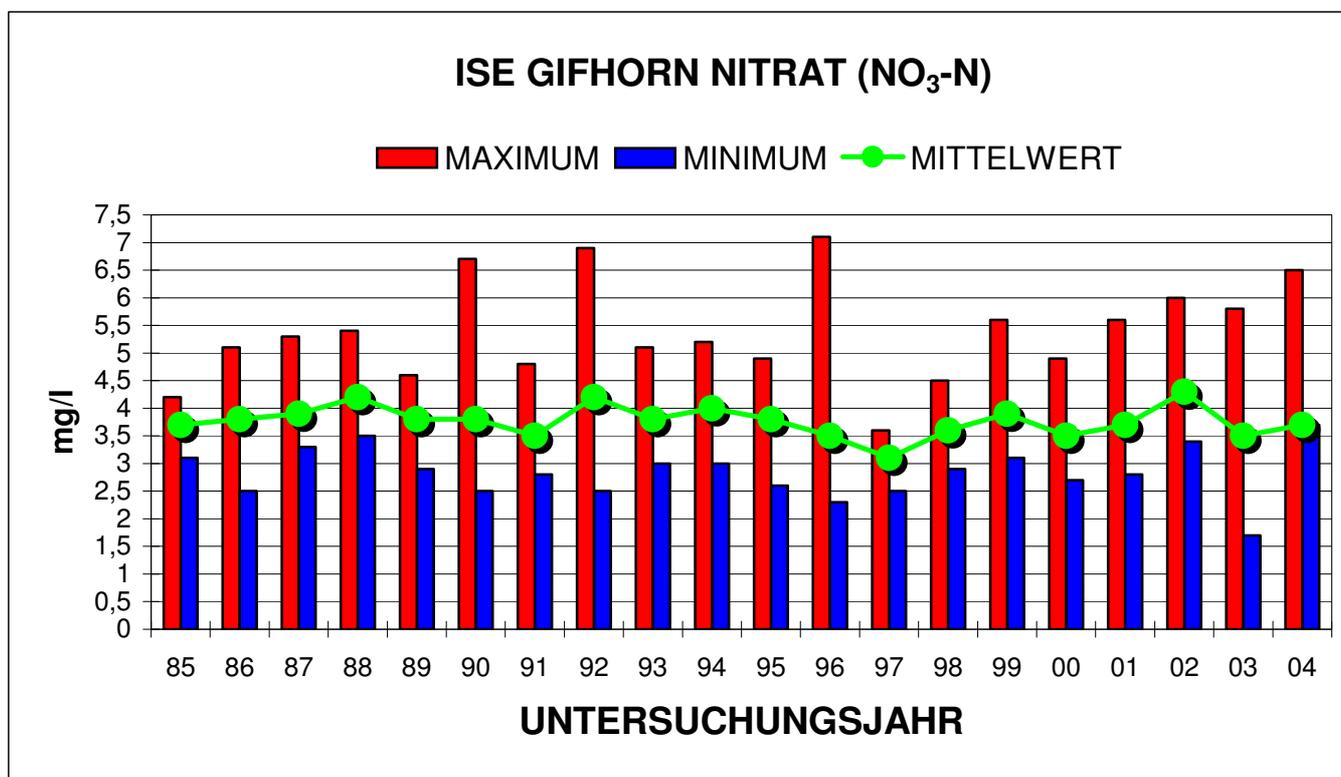
Darstellung der längerfristigen Entwicklung einiger Parameter der Gewässerbelastung der Ise bei Gifhorn.

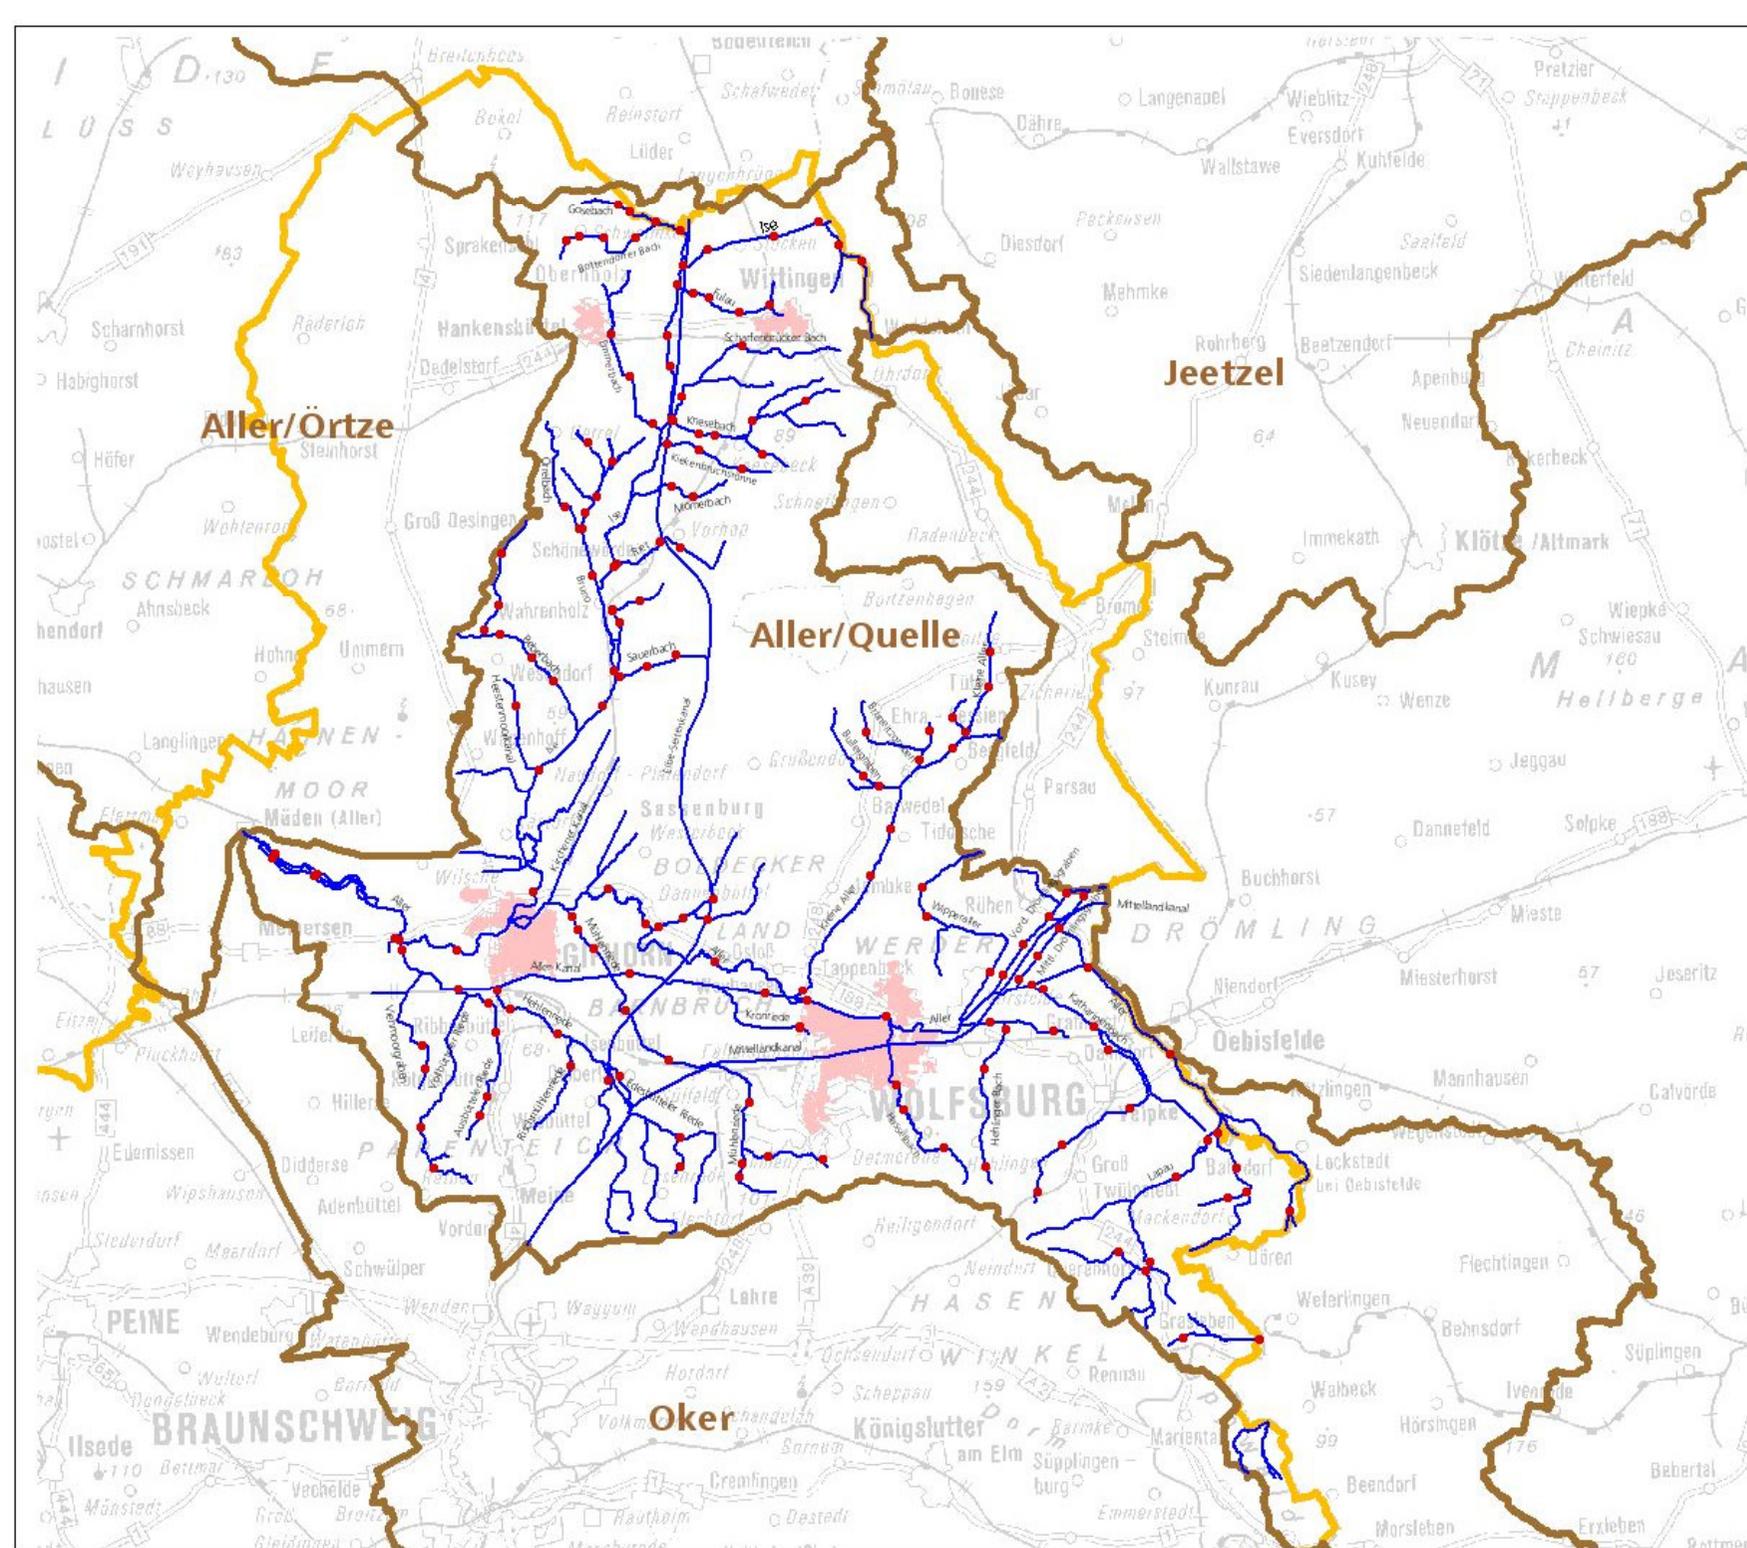
Gewässergütekarte Aller / Quelle 2004

(Biologisches Zustandsbild auf Grund des Salzringschlusses)
