Baggersee Stolzenau

Leitfaden Maßnahmenplanung Oberflächengewässer

Teil B Stillgewässer

Anhang II – Seeberichte

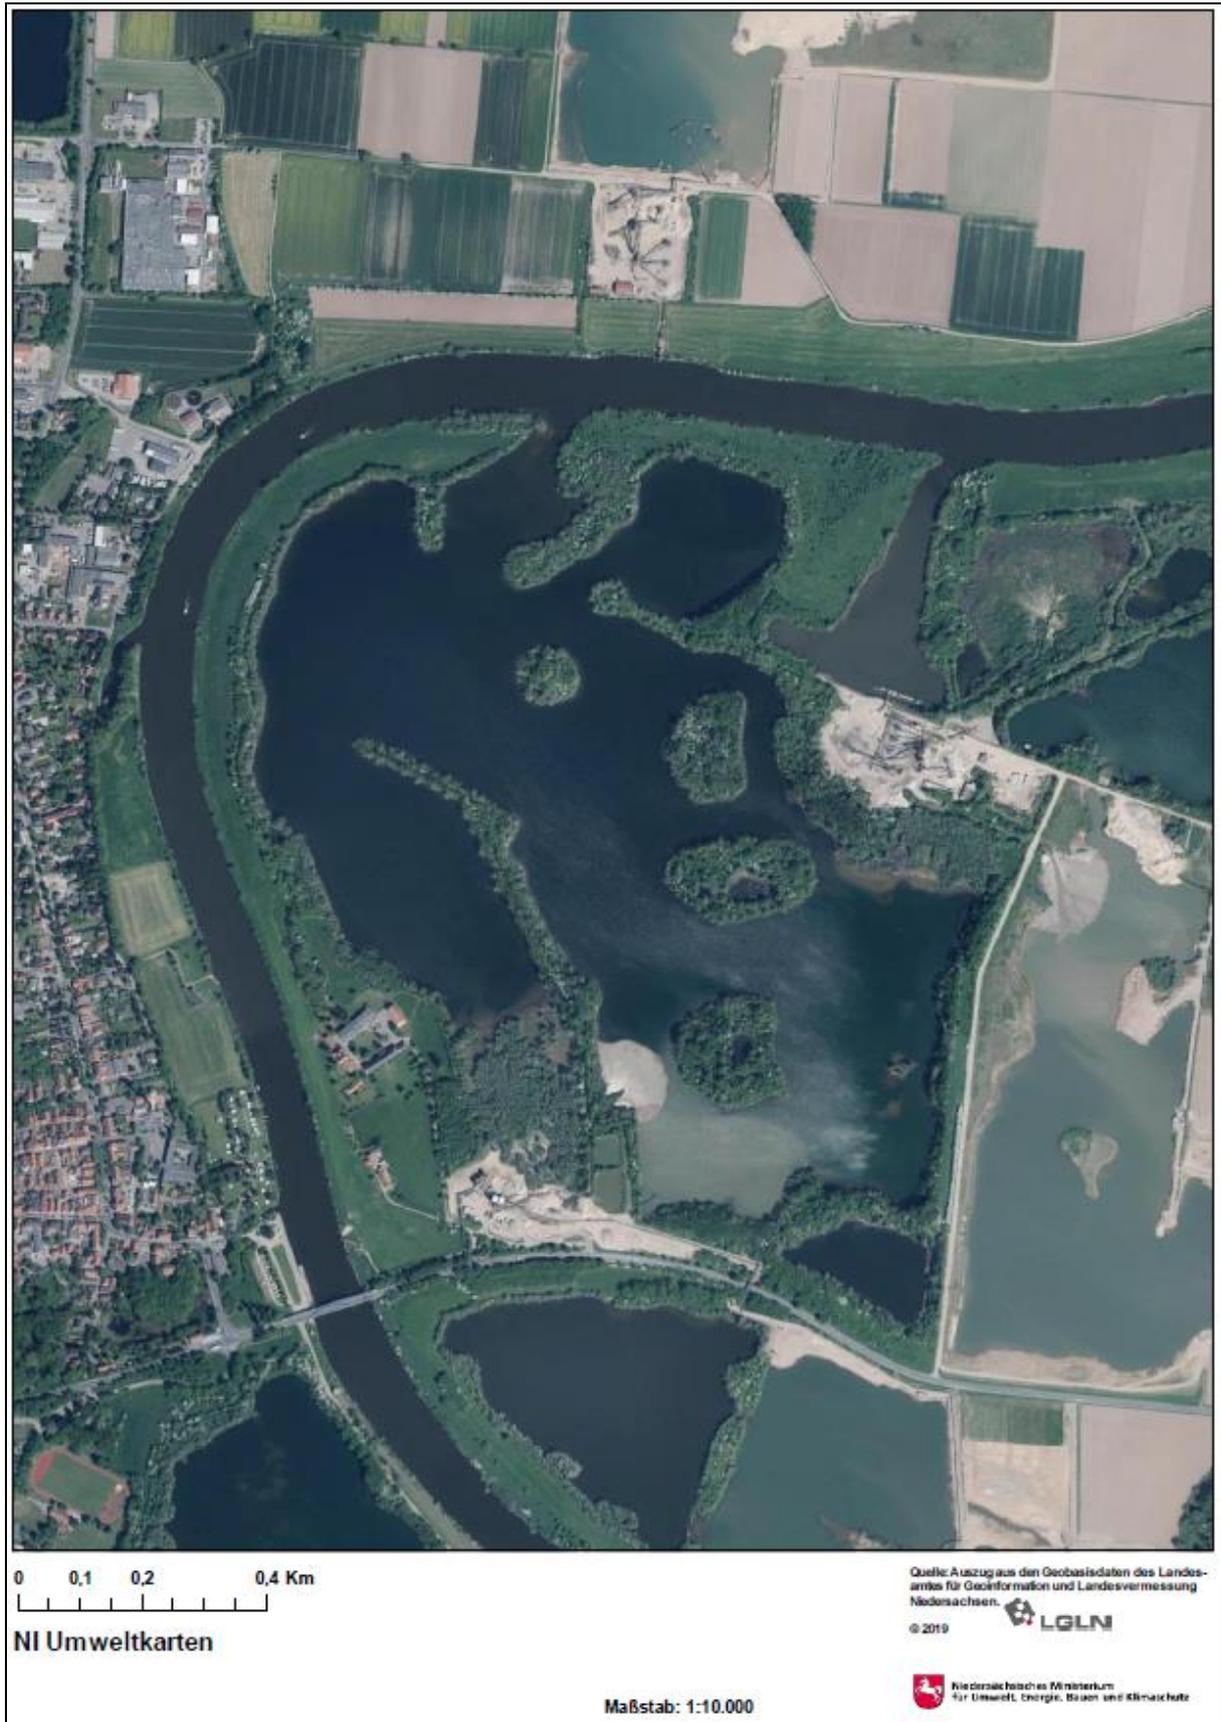
Abbildung 2: Luftbild des Baggersee Stolzenau 2010 mit Blick auf die Verbindung zur Weser im nördlichen Teil des Sees.

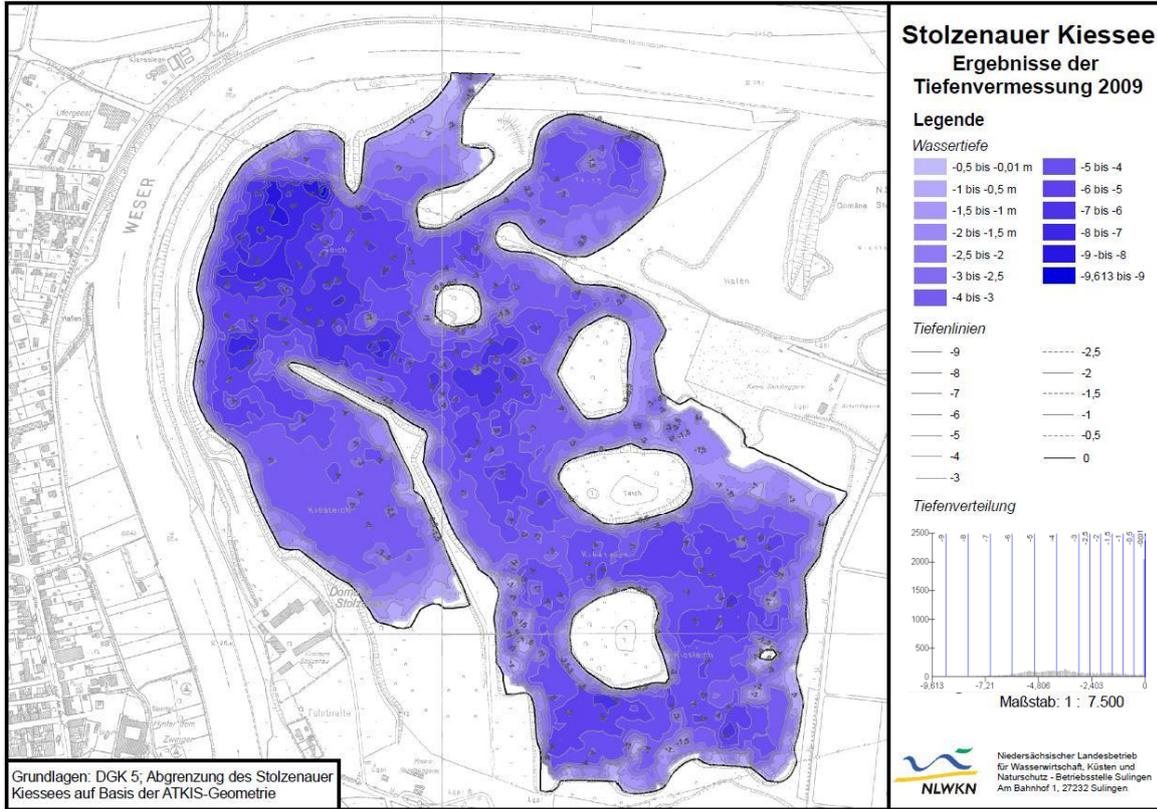
Abbildung 3: Tiefenkarte des Baggersee Stolzenau

Für den Baggersee Stolzenau liegt eine Tiefen- und Sedimentvermessung aus dem Sommer 2009 vor (*Abbildung 3, Abbildung 4*). Demnach beträgt die maximale Tiefe des Baggersees 9,6 m (bei einem Wasserspiegel von 26,6 m NN) und die mittlere Tiefe 3,3 m, woraus sich ein rechnerisches Volumen von 2,2 Mio. m³ ergibt. Nur der nordwestliche Teilbereich des Sees ist temporär geschichtet (siehe *Abbildung 5*), insgesamt besitzt der Baggersee Stolzenau einen polymiktischen Wasserkörper.

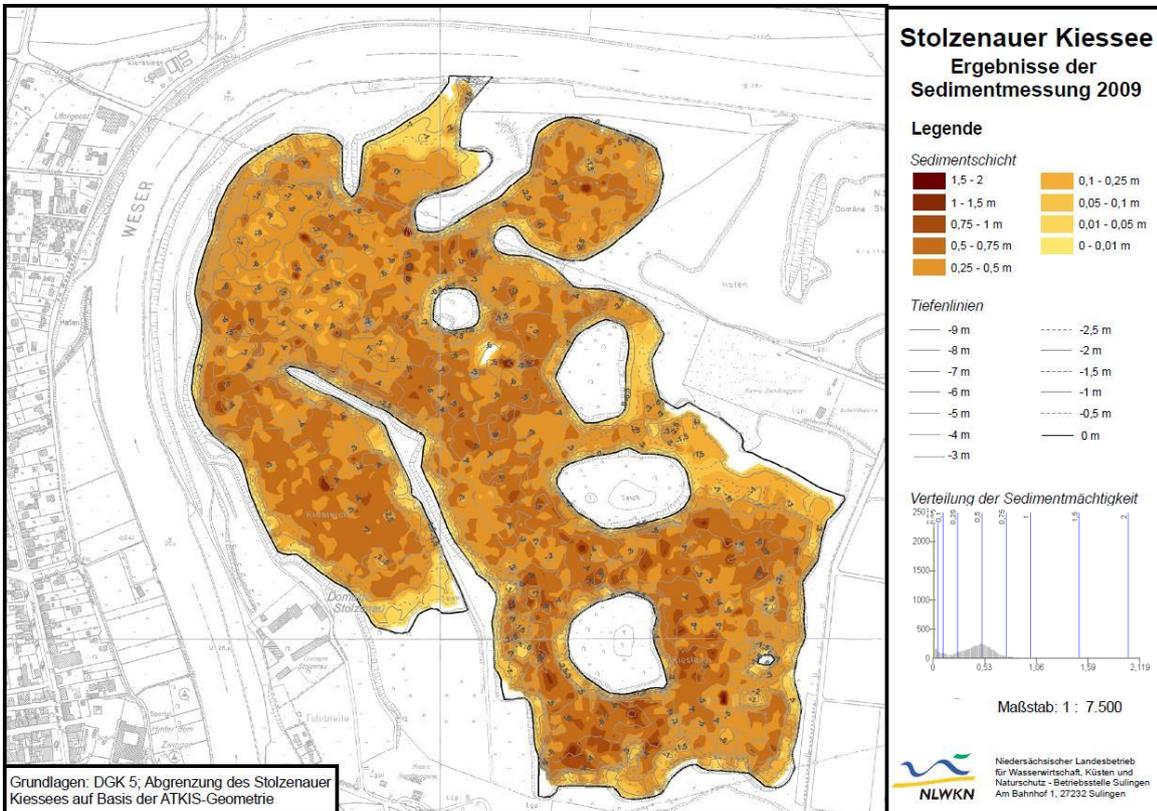
Abbildung 4: Sedimentmächtigkeit des Baggersee Stolzenau

Zur Sedimentbeschaffenheit des Baggersees Stolzenau liegen derzeit keine Untersuchungen vor. Zur Verteilung und Mächtigkeit des Sedimentes siehe *Abbildung 4*.

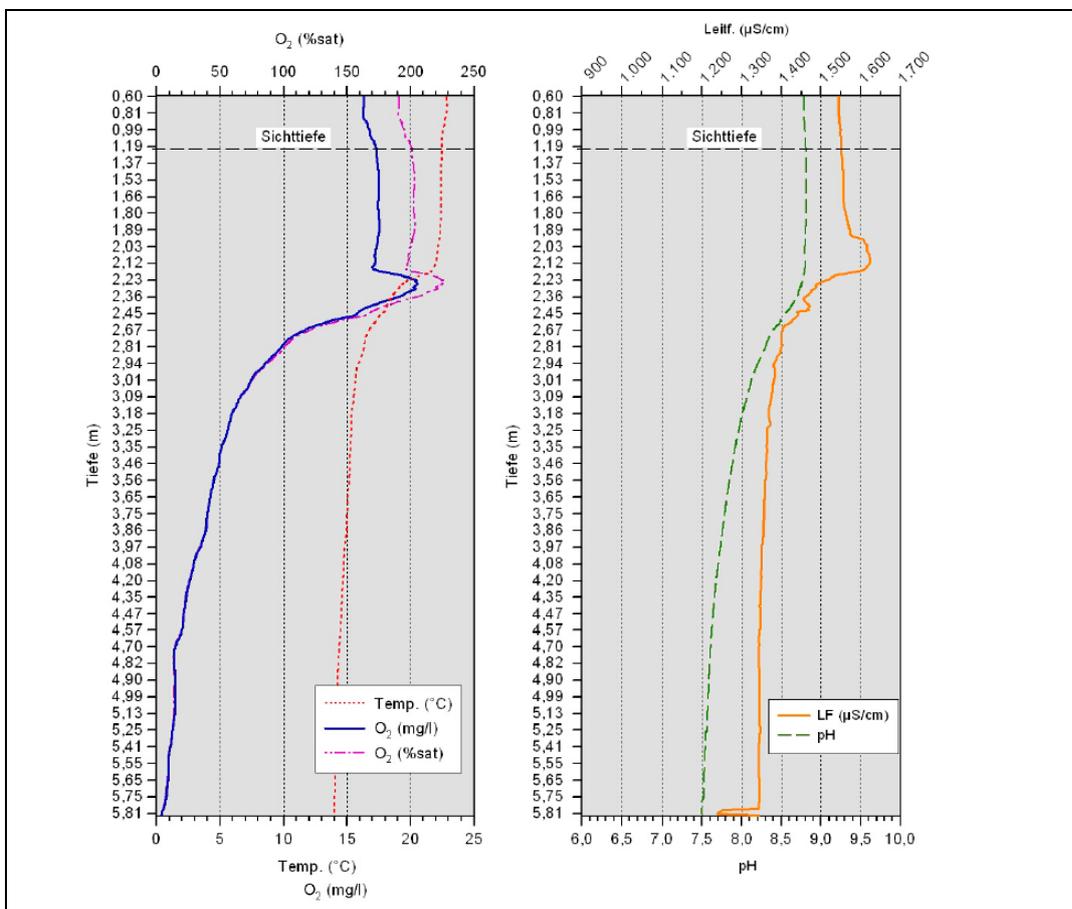
Abbildung 5: Tiefenprofil im Nordwestbecken Baggersee Stolzenau 15.06.2006 [ECORING 2006]

Für die Parameter Temperatur, Sauerstoff, pH und Leitfähigkeit liegen außerdem Tiefenprofile vor, die beispielsweise in 2006 für die Monate Juni und Juli eine temporäre Schichtung im nordwestlichen Bereich des Sees zeigen. Im Metalimnion wurden Sauerstoffmaxima von bis zu 20 mg/l O_2 in 2,3 m Tiefe erreicht, im Hypolimnion wurde die kritische Grenze von 4 mg/l in 3,7 m Tiefe unterschritten und

die Grenze von 1 mg/l in 5,5 m Tiefe (*Abbildung 5*). Die Leitfähigkeit ist in allen Untersuchungsjahren mit meist $>1.500 \mu\text{S}/\text{cm}$ sehr hoch, was auf die Anbindung an die Weser zurückzuführen ist.

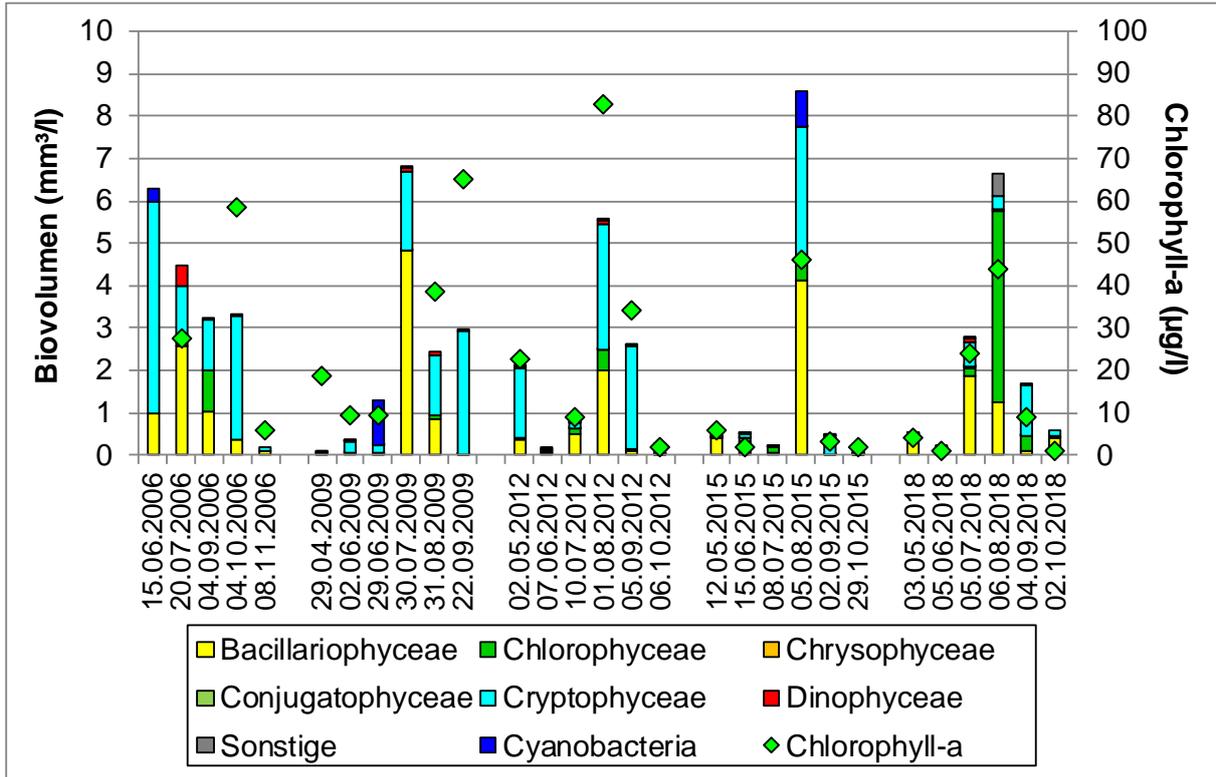
Abbildung 6: Phytoplankton-Biovolumina der verschiedenen Algenklassen und Chlorophyll-a-Konzentration im Baggersee Stolzenau in den Jahren 2006 bis 2018

Für das Phytoplankton liegen Untersuchungen aus den Jahren 2006, 2009, 2012, 2015 und 2018 vor [ECORING, 2010A, 2013A, 2016A, 2019A] (*Abbildung 6*).

In den Untersuchungsjahren 2006 bis 2015 wurde die Phytoplankton-Gesellschaft überwiegend durch Cryptophyceen und Diatomeen dominiert. Das Biovolumen ist dabei als moderat bis gering einzustufen. Cyanobakterien bildeten nur an zwei Probenahmeterminen etwas höhere Biovolumina von $1 \text{ mm}^3/\text{l}$ aus. Im Jahr 2018, das durch sehr hohe Temperaturen und Trockenheit gekennzeichnet war, bildete sich im August eine höhere Chlorophyceen- Biomasse aus.

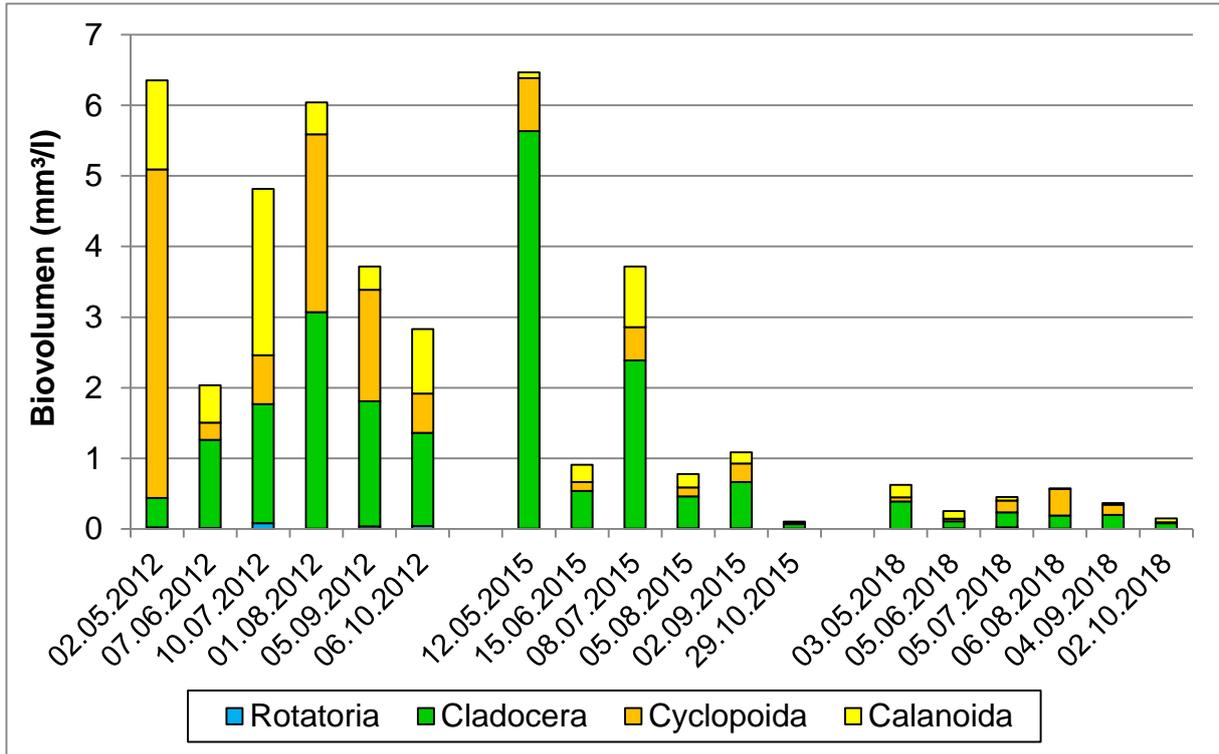
Abbildung 7: Biovolumen der Zooplankton-Großgruppen im Baggersee Stolzenau in den Untersuchungsjahren 2012, 2015 und 2018

Das Zooplankton des Baggersee Stolzenau wurde in den Jahren 2012, 2015 und 2018 untersucht (*Abbildung 7, Abbildung 8*).

2012 [LBH, 2013] entwickelte sich eine hohe Biomasse an Crustaceenplankton, wohingegen das Aufkommen an Rotatorien im gesamten Jahresverlauf eher gering war. Im späten Frühjahr war das Zooplankton zunächst von einem relativ hohen Aufkommen des cyclopoiden Copepoden *Cyclops vicinus* geprägt (überwiegend weitentwickelte Copepodidstadien). Später ging die Crustaceenbiomasse zurück und mit *Daphnia galeata* begannen sich die großen herbivoren Filtrierer zu entwickeln. Dabei kamen überwiegend große bis sehr große Tiere auf (Größenklasse 1,9 - 2,2 mm). Das Aufkommen an Daphnien blieb bis in den Herbst hoch. Im Sommerplankton konnte sich neben den Daphnien der calanoide Copepode *Eurytemora velox* entwickeln. Das Aufkommen dieses auch in Küstengewässern vorkommenden Copepoden geht möglicherweise auf einen erhöhten Salzgehalt des von der Weser beeinflussten Baggersees zurück. Zum Spätsommer und Herbst hin kam dann vermehrt der kleinere cyclopoide Copepode *Acanthocyclops robustus* sowie der calanoide Copepode *Eudiaptomus gracilis* auf.

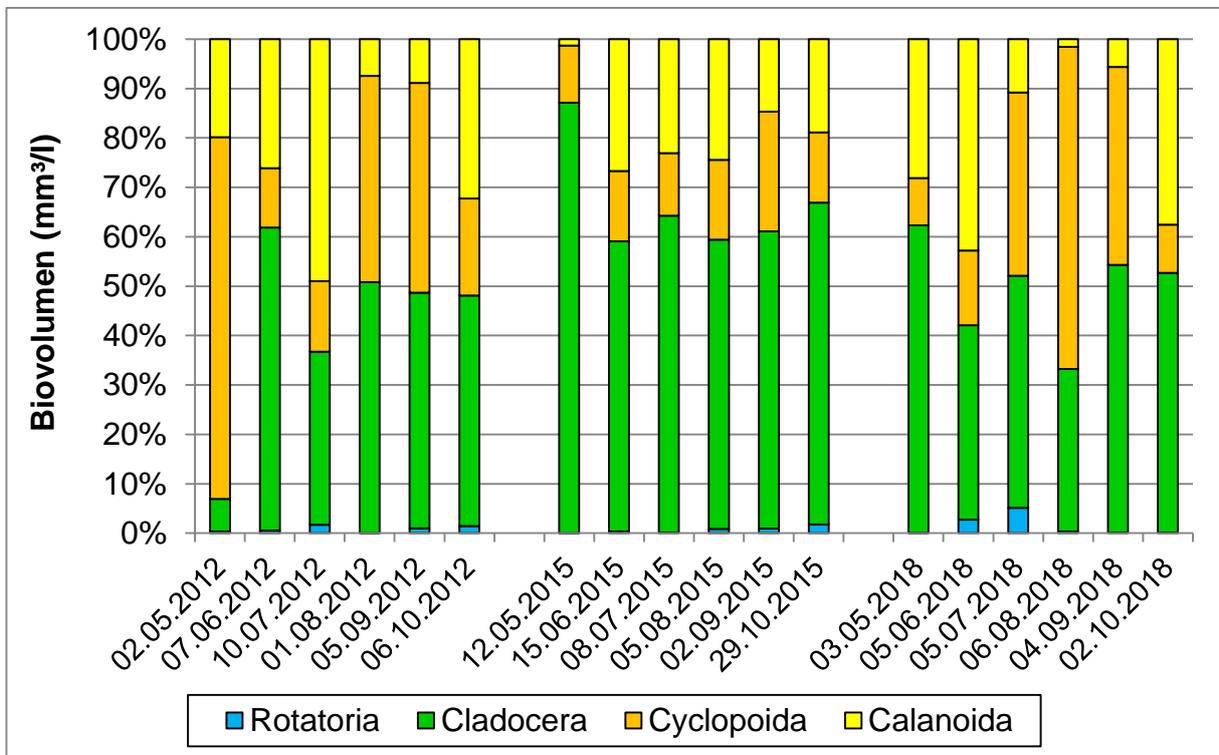
Abbildung 8: Anteile der Zooplankton-Großgruppen am Biovolumen im Baggersee Stolzenau in den Untersuchungsjahren 2012, 2015 und 2018

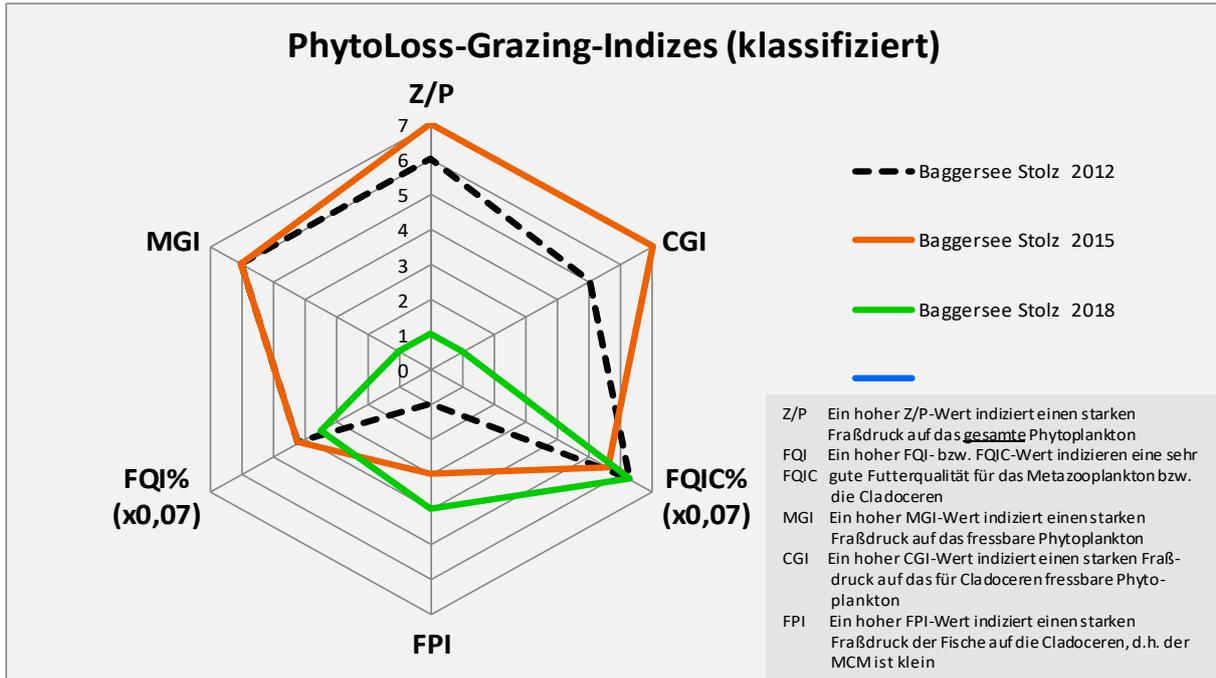
Abbildung 9: PhytoLoss-Grazing-Indizes im Baggersee Stolzenau in den Jahren 2011, 2014 und 2018 (PhytoLoss 3.0.4.1). FQI = Futterqualitätsindex, FQIC = FQI für Cladoceren, Z/P = Verhältnis Zooplankton- zu Phytoplankton-Biomasse (Grazing-Index nach Jeppesen), MGI = Metazooplankton-Grazing-Index, CGI = Cladoceren-Grazingindex, FPI = Fischprädatorenindex.

Die Auswertung der drei Untersuchungsjahre mit PhytoLoss 3.0.4.1 ist in *Abbildung 9* als Radardiagramm abgebildet.

Das Jahr 2018 unterscheidet sich von den anderen Untersuchungsjahren deutlich, v.a. in Bezug auf den Fraßdruck des Zooplanktons auf das gesamte sowie das gut fressbare Phytoplankton und den Fraßdruck der Cladoceren auf das fressbare Phytoplankton (niedrige Werte bei Z/P, MGI und CGI). Gleichzeitig ist die Futterqualität (FQI und FQIC) unverändert gut, insbesondere für Cladoceren (90 %). Der Fraßdruck der Fische auf die Cladoceren (FPI) scheint über die Untersuchungsjahre leicht zuzunehmen, der Wert ist von einem schwachen Wert in 2012 auf einen mittleren Wert in 2018 angestiegen. Der zunehmende Fraßdruck durch Fische könnte die Abnahme des mittleren Zooplankton-Biovolumens von 4,3 mm³/l in 2012 auf 1,9 mm³/l in 2015 auf 0,4 mm³/l in 2018 bewirkt haben.

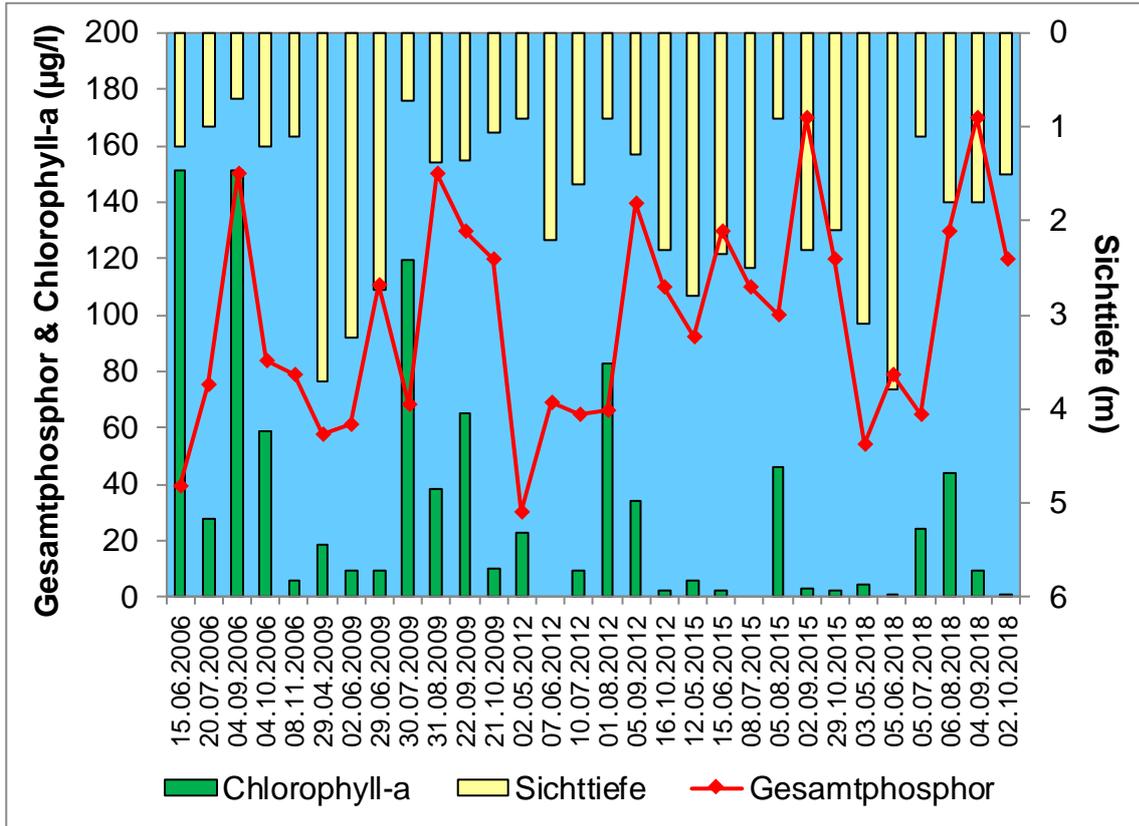
Abbildung 10: Verlauf der Trophie-Parameter Gesamtphosphor, Chlorophyll-a und Sichttiefe im Baggersee Stolzenau in den Untersuchungsjahren 2006 bis 2018

Aus *Abbildung 10* wird ersichtlich, dass der Rückgang der Trophie im Baggersee Stolzenau vor allem auf eine Abnahme der Chlorophyll-a-Konzentration zurückzuführen ist, während die Gesamtposphor-Konzentration und die Sichttiefe relativ unverändert bleiben.

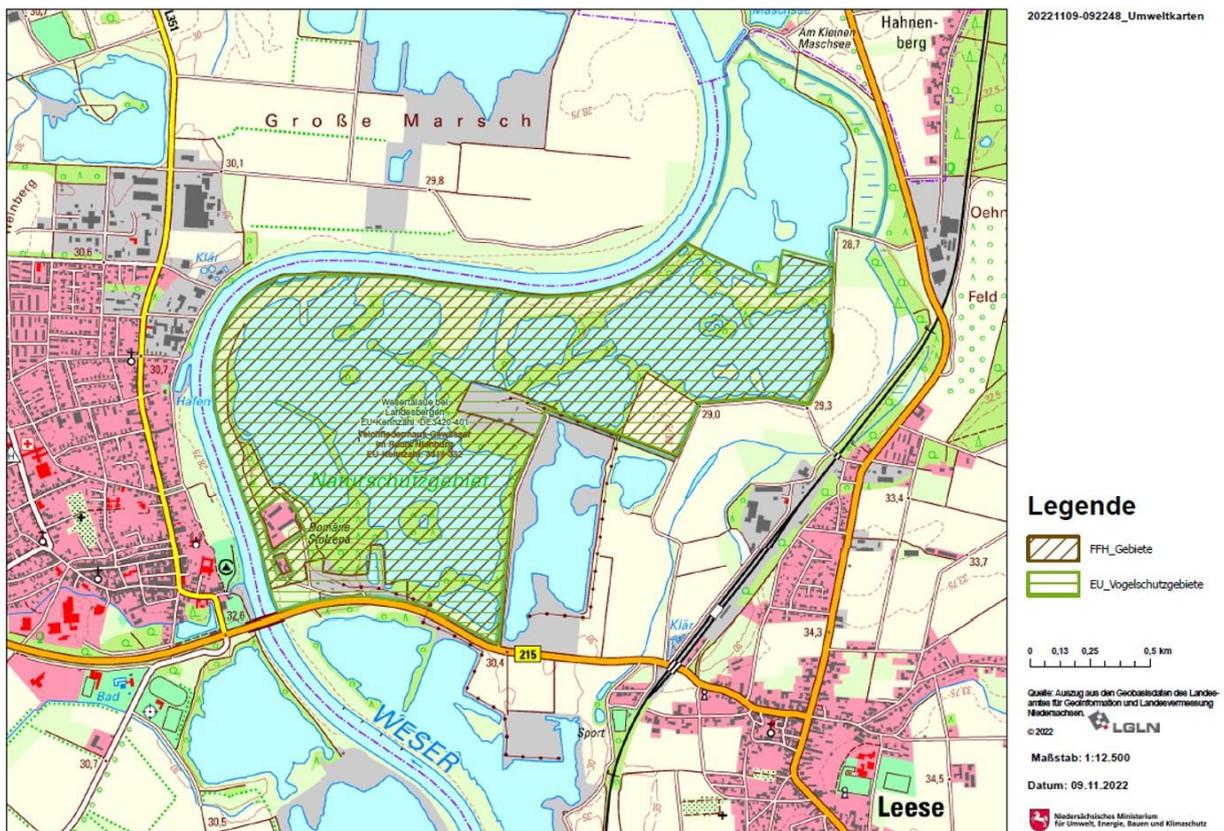
Abbildung 11: Übersichtskarte Natura2000-Gebiete am Baggersee (abgerufen am 09.11.022¹)

Der Baggersee Stolzenau gehört zum FFH-Gebiet "Teichfledermaus-Gewässer im Raum Nienburg" (Landesinterne Nr. 289, EU-Kennzahl 3319-332) sowie zum EU-Vogelschutzgebiet "Wesertalau bei Landesbergen" (Landesinterne Nr. V43, EU-Kennzahl DE 3420-401). Der Baggersee Stolzenau wird dem Lebensraumtyp 3150 Natürliche und naturnahe nährstoffreiche Stillgewässer mit Laichkraut- oder Froschbiss-Gesellschaften zugeordnet. Ufer und Inseln sind tlw. mit Wald bewachsen, der dem LRT 91E0 Auenwälder mit Erle, Esche, Weide entspricht. Eine Übersichtskarte ist in *Abbildung 11* dargestellt, eine Kurzcharakteristik, die Schutzwürdigkeit und die Gefährdung der Gebiete sind in *Tabelle 11* dargestellt. Informationen zu den Lebensraumtypen des Anhangs I der FFH-Richtlinie finden sich in *Tabelle 12*.

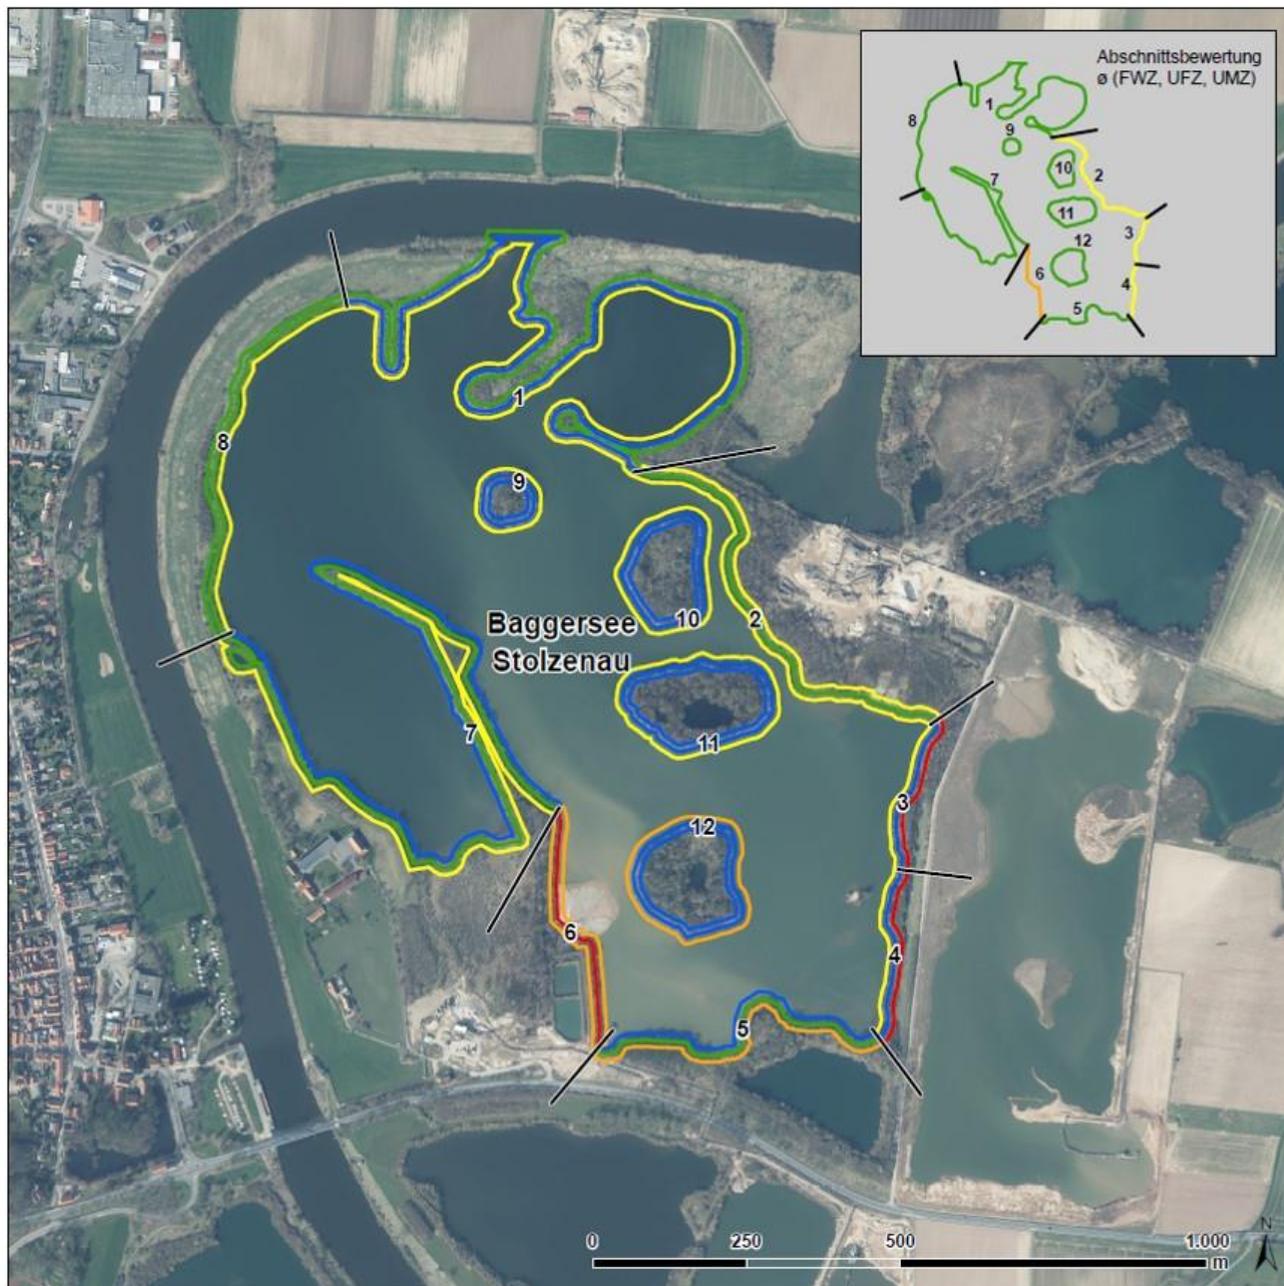
Hinweis: Abweichend vom LAWA-Verfahren ist die Klassifizierung der Flachwasserzone unabhängig vom Faktor "Schadstrukturen" bei der Klassifizierung des Kriteriums A1 (Veränderungen des Röhrichts) dargestellt (projektinterne Klassifizierungsvariante 3).

In der schmalen Flachwasserzone befindet sich nur ein inhomogener Röhrichtsaum, sodass in der Regel die Klassen 3 bzw. Klassen 4 (mäßig bis stark beeinträchtigt) vergeben wurden. Auf den zur Verfügung stehenden Luftbildern des Baggersee Stolzenau ist überwiegend kein Uferverbau in der Uferzone erkennbar, lediglich im südlichen Bereich befinden sich Schadstrukturen. Die Uferzone wird insgesamt als „gering beeinträchtigt“ (Klasse 2) klassifiziert. Die Umfeldzone wird beeinträchtigt durch Kiesabbauaktivitäten, extensive Grünlandnutzung, befestigte Verkehrsflächen und Einzelbebauung und wird insgesamt als „mäßig beeinträchtigt“ (Klasse 3) klassifiziert (Karte im Anhang).
