auf Ihrer Urlaubsinsel Baltrum werden an der Promenade umfangreiche Küstenschutzmaßnahmen durchgeführt, um den Küstenschutz zu verbessern. Mit dieser Broschüre möchte der Niedersächsische Landesbetrieb für Wasserwirtschaft, Küsten- und Naturschutz (NLWKN) Sie über diese Maßnahmen informieren.

Küstenschutz für die Insel Baltrum Umgestaltung des Deckwerkes am Nordstrand

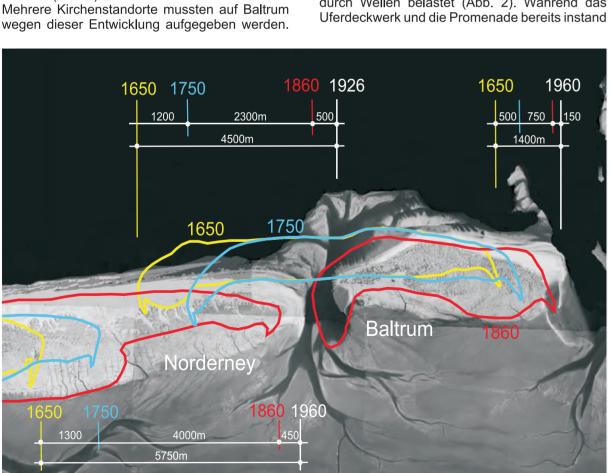
Abb. 1: Entwicklung von Baltrum

Die Wirkungen von Gezeiten, Strömungen, Wellen und Wind haben die einzigartige, sehr dynamische Naturlandschaft der Inseln und des Wattenmeeres geschaffen. So ist auch die Insel Baltrum, wie alle Inseln der südlichen Nordsee, durch die ständig wirkenden natürlichen Kräfte in Verbindung mit dem Anstieg des Meeresspiegels nach der letzten Eiszeit, entstanden. Die Vorläufer der heutigen Inseln sind mehr als 2000 Jahre alt. Im Laufe der Zeit waren alle ostfriesischen Inseln großen Veränderungen unterworfen. So ist das damals noch ungesicherte Westende der Insel Baltrum zwischen 1650 bis 1926 auf einer Länge von rd. 4,5 km abgetragen worden, während sich Norderney und Baltrum an der Ostseite ausdehnten (Abb. 1).

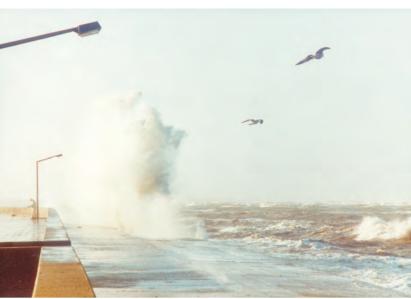
Abb, 2: Küstenschutzanlage bei Sturmflut

An dem neugestalteten Westkopf, welcher sich bis über die Kuckucksdüne als Aussichtsdüne erstreckt, schließt bis zum Strandübergang am Hotel Wietjes ein Abschnitt an, der aus einem schrägen Uferdeckwerk, einer Promenade und einer anschließenden Strandmauer besteht. Dieser Abschnitt ist in Sturmfluten sehr stark durch Wellen belastet (Abb. 2). Während das

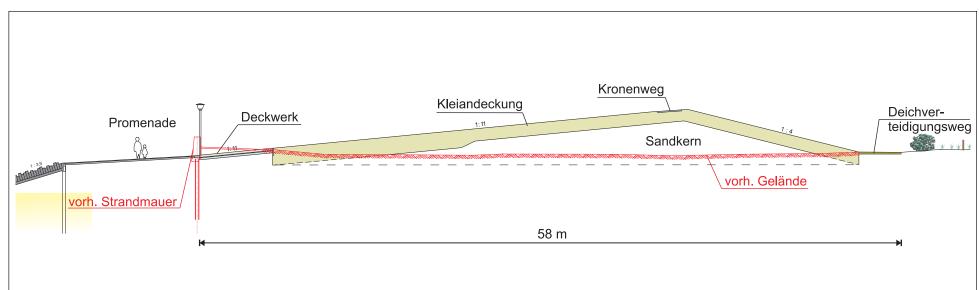
Abb.5: Regelguerprofil des Deckwerkes im Bereich der Kuckucksdüne bis Zugang Haus Küper

In diesem Abschnitt ist ausreichend Platz vorhanden, so dass hier eine flach geneigte Böschung mit einem Sandkern und einer begrünten Kleiabdeckung umgesetzt werden kann (Abb. 5). Hierzu wird die vorhandene Hochwasserschutzwand abgebrochen. Die noch intakte Stahlspundwand der Strandmauer verbleibt als zusätzliches Sicherungselement in der Konstruktion. Sie wird abgebrannt und mit einem Betonholm versehen.

Daran schließt ein gepflasterter Streifen aus gelblichen Betonsteinen in einer Stärke von 18 cm an, Dieser Pflasterstreifen ist nötig, da in diesem Bereich noch sehr hohe Turbulenzen durch brechende Wellen auftreten. Nach dieser Fläche beginnt eine Kleiböschung mit einer Neigung von ca. 1:11 auf der Außenseite und ca. 1:4 auf der Binnenseite. Die Krone liegt auf einer Höhe von NN + 10,2 m und wird mit einem gepflasterten Weg versehen. An die Deichbinnenböschung schließt ein 4 m breiter Deichverteidigungsweg an. Dieser Abschnitt wird im Jahr 2011 umgesetzt. Eine Fortsetzung der Maßnahme für die weiteren Bereiche ist für die Folgejahre geplant.

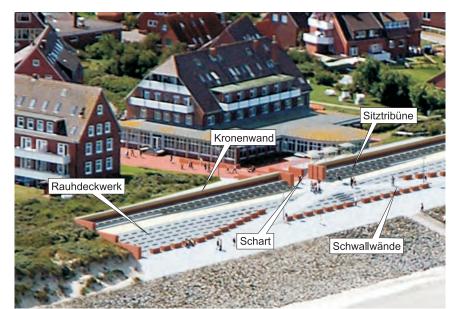
Abb. 7: Computergrafik des geplanten Umbaus im Bereich Strandhotel Wietjes

Auch im Bereich des Übergangs am Strandhotel Wieties sind die vorhandenen Höhen der Schutzanlagen und deren konstruktiver Aufbau nicht ausreichend. Das dort vorhandene Schart, welches den Hauptzugang vom Ort zum Strand ermöglicht, muß deshalb durch eine neue Konstruktion ersetzt werden (Abb. 7).

An die untere Berme schließen wie im vorherigen Abschnitt Schwallwände. Rauhdeckwerk und Pflasterstreifen an. Die Kronenwand verläuft bis an die Flügelwände des

Scharts heran. Die Wände des Scharts bestehen aus Stahlbeton und werden anschließend verklinkert. Die Schwellenhöhe des Scharts wird um ca. 1.1 m angehoben und gleichzei-

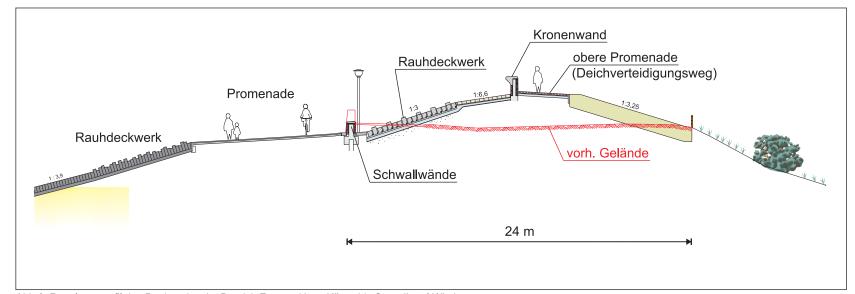
Abb.6: Regelquerprofil des Deckwerkes im Bereich Zugang Haus Küper bis Strandhotel Wietjes

Im Gegensatz zu dem vorherigen Abschnitt steht in diesem Abschnitt nicht genügend Raum zur Verfügung, um eine flach geneigte begrünte Böschung realisieren zu können. Deshalb ist hier eine massive, steilere Konstruktion erforderlich (Abb. 6).

Die bestehende Strandmauer wird wie im vorherigen Abschnitt abgebrochen und die Stahlspundwand abgebrannt. Die Stahlspundwand wird in die Flächengründung für kleine Mauerelemente eingebunden, die dazu dienen, die anlaufenden Wellen abzubremsen und so den Wellenauflauf zu reduzieren. Diese Elemente werden als Schwallwände bezeichnet und besitzen eine Bauhöhe von 0,5 und 0,75 m und eine Länge von 1,50 m. Zwischen den Elementen befinden sich Lücken von 75 cm Breite, die ermöglichen, dass das über die Elemente strömende Wasser wieder ablaufen kann. Die Schwallwände bestehen aus einer massiven Stahlbetonkonstruktion und werden mit einer an das Ortsbild angepassten Verklinkerung versehen.

neigtes schweres Rauhdeckwerk aus Granitquadersteinen an, wie es in ähnlicher Form am Westkopf ausgeführt wurde. Im Anschluß an einen ca. 3,70 m breiten Streifen aus gelblichen Betonpflastersteinen bildet eine 1,20 m hohe Kronenwand den oberen Abschluss der Anlage, deren Oberkante auf NN +10.20 m liegt. Die Wand wird als massive Stahlbetonkonstruktion mit ortsüblicher Verklinkerung ausgeführt. Hinter der Kronenwand verläuft ein 3,50 m breiter Deichverteidigungsweg, der auch von Fußgängern genutzt werden kann.
