## Regionaler Strukturgütebericht der NLWK-Betriebsstelle Cloppenburg

2000

# **Regionaler Strukturgütebericht 2000**

Des Niedersächsischen Landesbetriebes für Wasserwirtschaft und Küstenschutz  
Betriebsstelle Cloppenburg

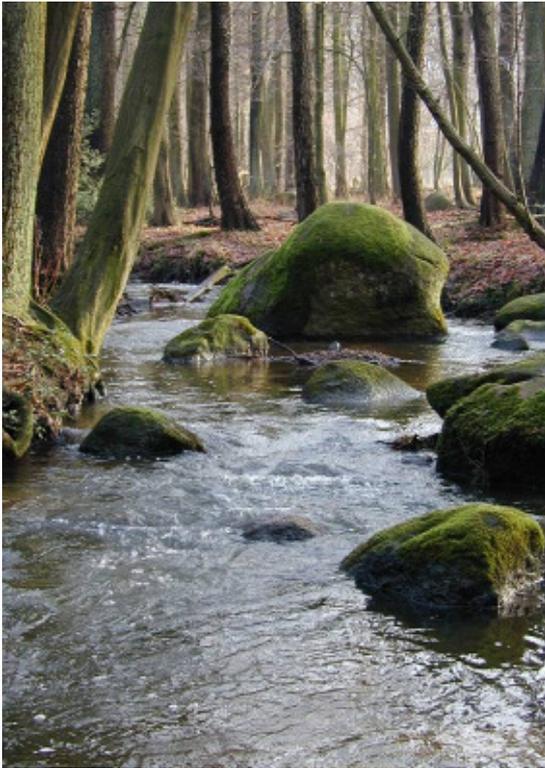
Foto 1

Nette bei Vehrte

In diesem Waldstück am Rande des Wiehengebirges ist ein Teil der Nette in natürlichem Zustand erhalten geblieben. Findlinge im Bachbett und der Aue prägen hier das Erscheinungsbild. Durch den mäandrierenden Verlauf, Uferbäume und ein abwechslungsreiches Sohlsubstrat ist eine hohe Strukturvielfalt gegeben.

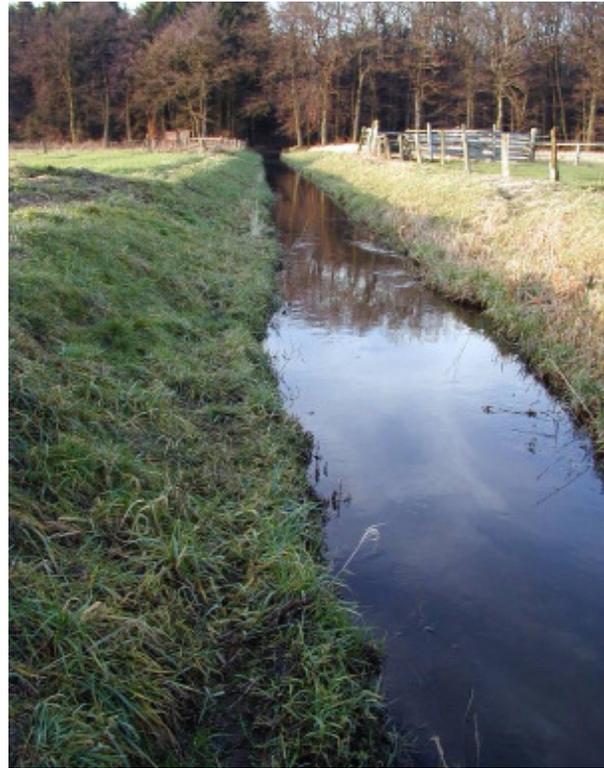
Foto 2

Nette bei Vehrte

Dieser nur etwa 300 m oberhalb des von Foto 1 gelegener Abschnitt der Nette hat durch den Ausbau und die Begradigung seine charakteristische Eigenheit eingebüßt. Natürliche Strukturelemente im Bachbett fehlen weitgehend und auch die intensiv landwirtschaftlich genutzte Aue hat ihre natürliche Funktion verloren. Hier kann als Leitbild zur Beurteilung der Strukturvielfalt der in Foto 1 abgebildete Abschnitt dienen.

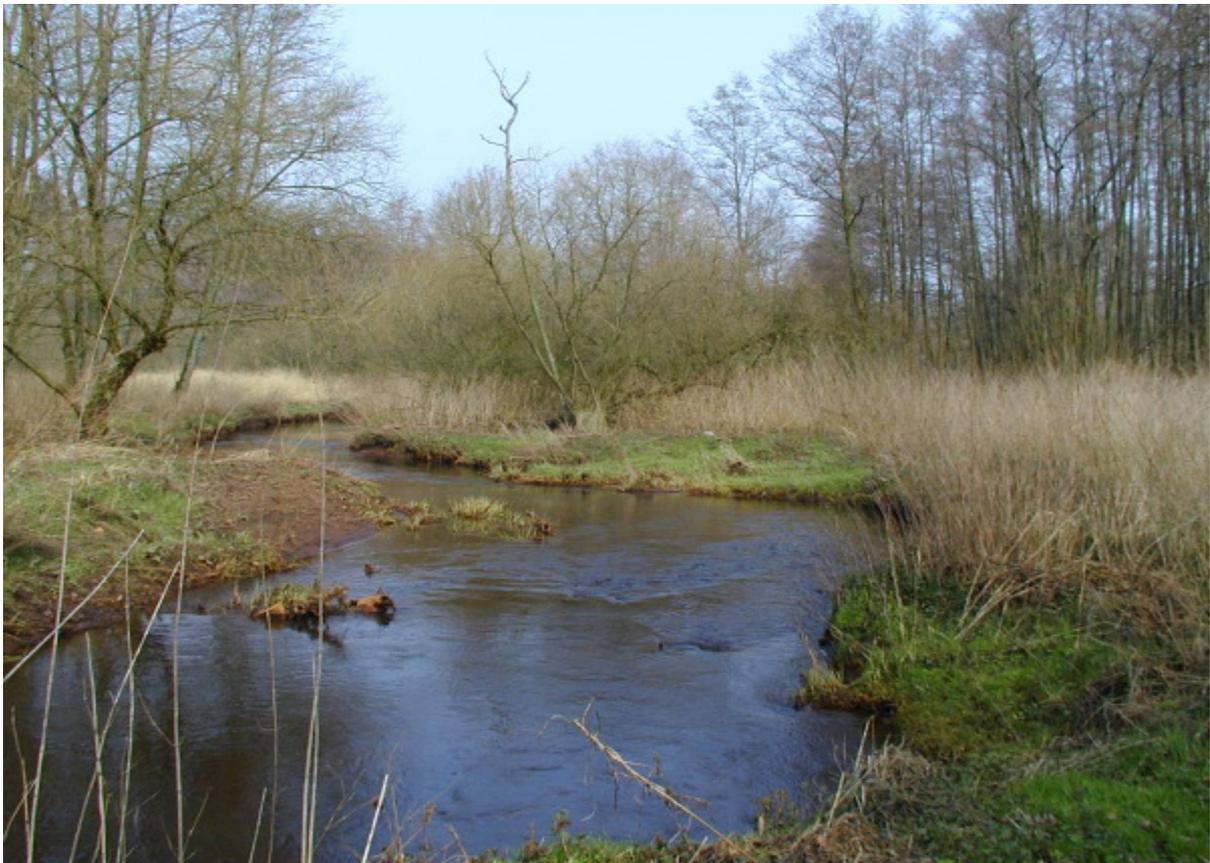
Foto 3

Soeste bei Neumühlen

Natürliche Linienführung und unbefestigte Ufer sind Voraussetzung für die Ausbildung der von Prall- und Gleithängen. Auch Sandbänke am Gleithang sind typische Zeichen für die Eigendynamik des Gewässers.

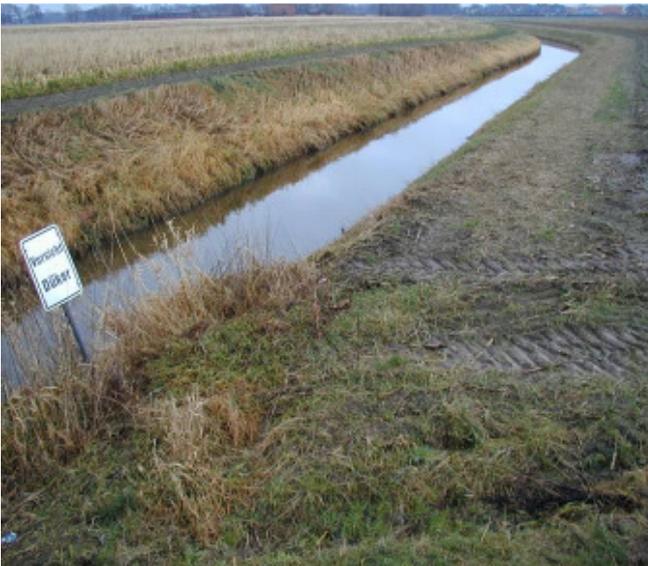
Foto 4

Hopener Mühlbach bei Dinklage

Wie die meisten Tieflandbäche wurde auch dieser Bach zum Regelprofil ausgebaut und begradigt.

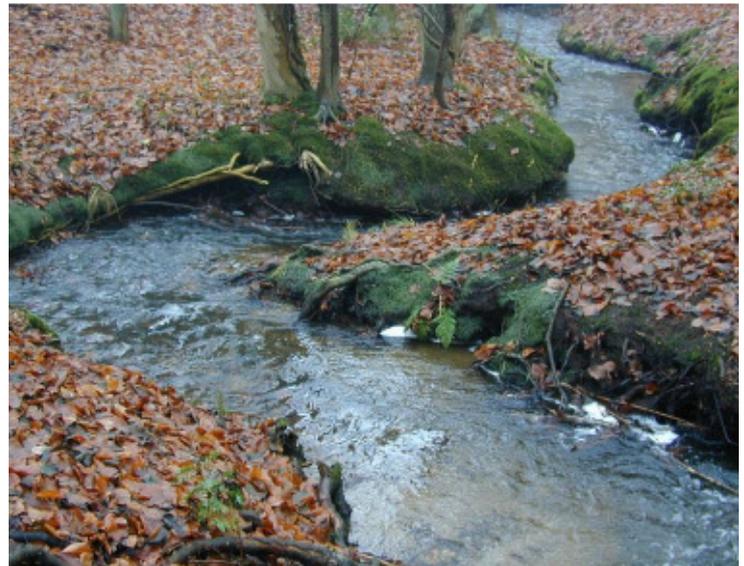
Foto 5

Thiener Mühlbach bei Riesau

Dieser naturbelassene Abschnitt des Thiener Mühlbachs weist ausgeprägte Mäander auf. Ufer und auch die Gewässersohle sind reich strukturiert.

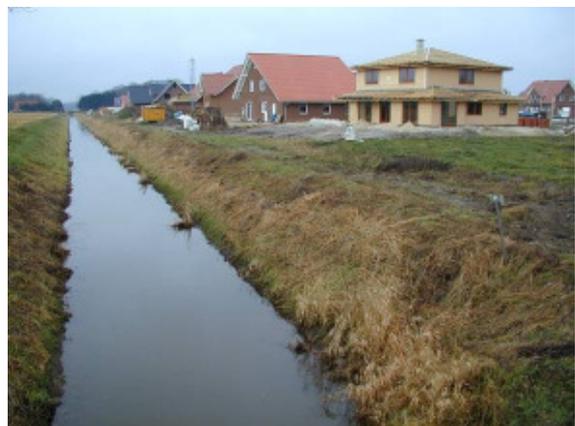
Foto 7  
Trenkampsbach südlich Dinklage  
Ein solch regelmäßiges Uferprofil und der schnurgerade Verlauf lassen sich nur durch Uferbefestigung erreichen.

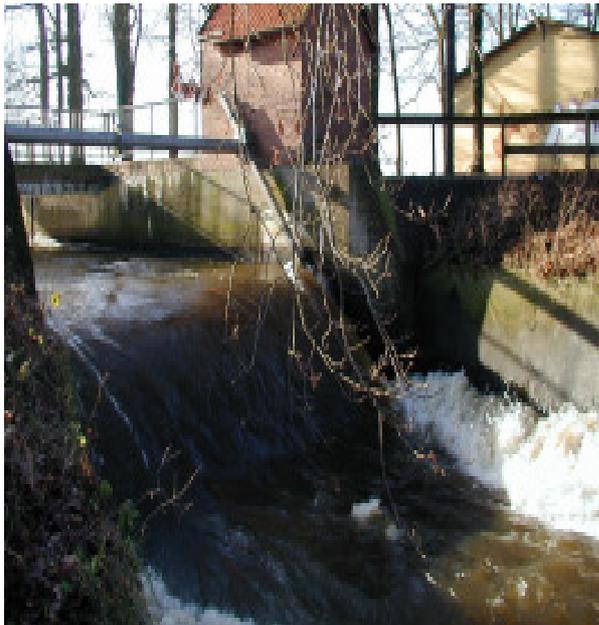
**Foto 8**

Überfall Hase bei Quakenbrück

Dieser hohe Sohlabsturz stellt ein unüberwindbares Hindernis für alle aufwärts wandernden Fließgewässerorganismen dar. Auch der Geschiebehaushalt des Gewässers ist hier unterbrochen.

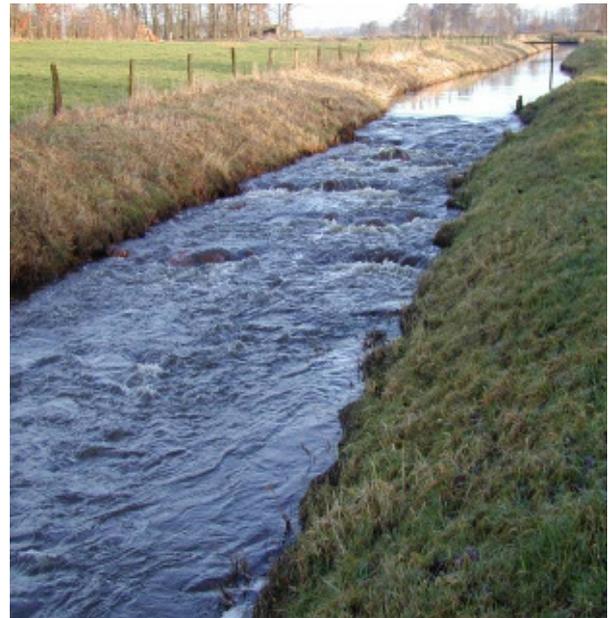
**Foto 9**

Löninger Mühlenbach bei Lönigen

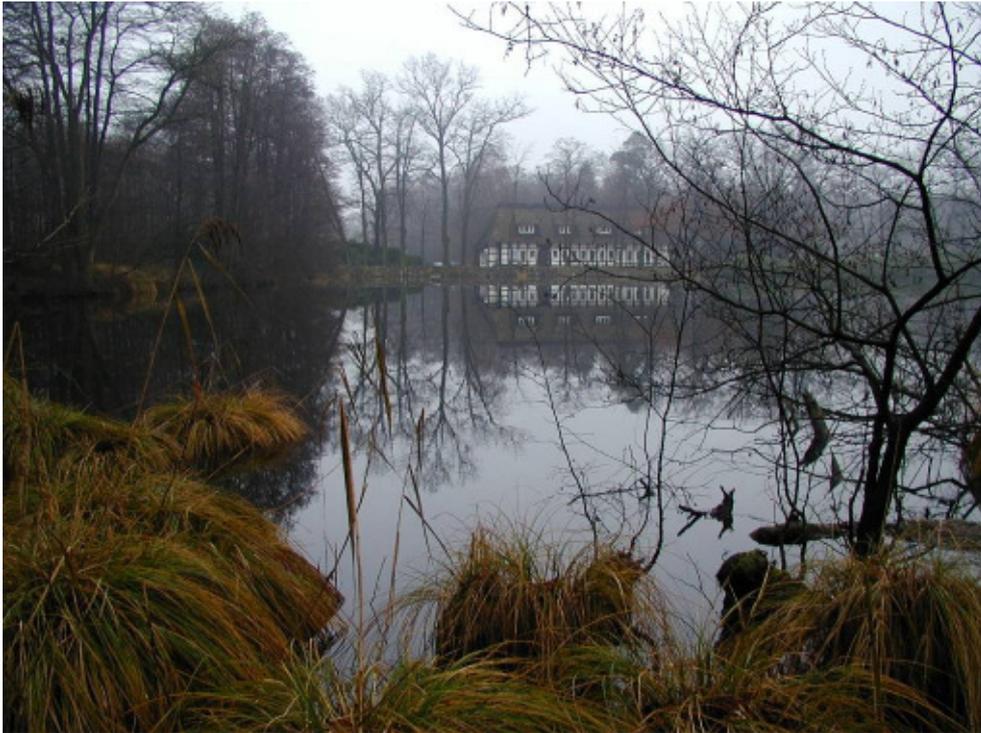
Foto 10

Engelmannsbäke, Mühlteich der Kokenmühle

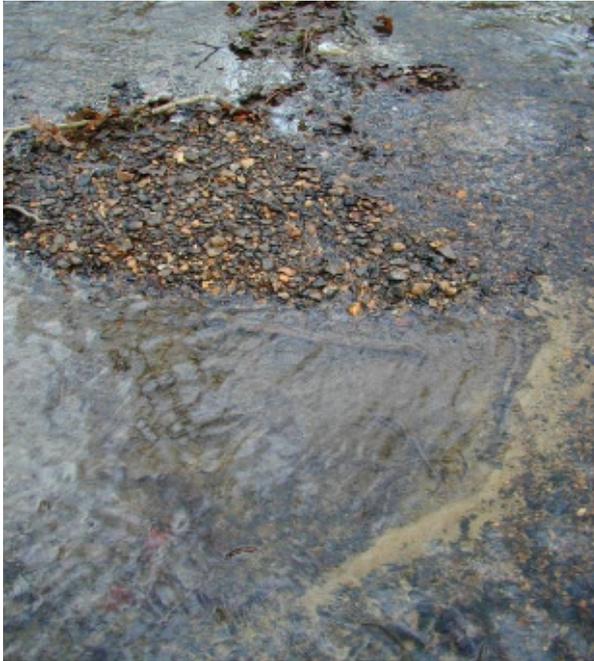
**Foto 11**

Kiesbank in der Nette bei Vehrte  
Die natürliche Gewässersohle eines Kiesbaches wie der Nette ist reich strukturiert. Neben Kies- und Sandbänken finden sich Ablagerungen von Schlamm, organischem Material und Totholz auf engem Raum.

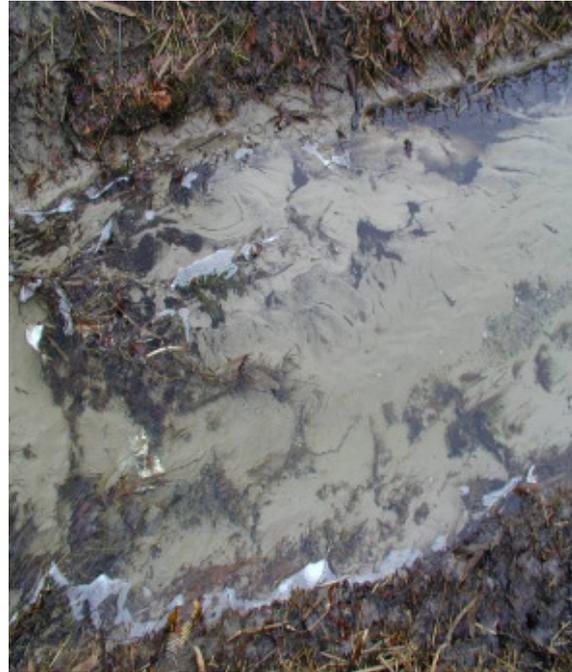
**Foto 12**

Sandtrieb im Oberlauf der Engelmansbäke  
Das natürliche Sohlsubstrat wird hier durch eine weiche Schicht aus feinem Sand überdeckt, die nur sehr wenigen Arten Lebensraum bietet.

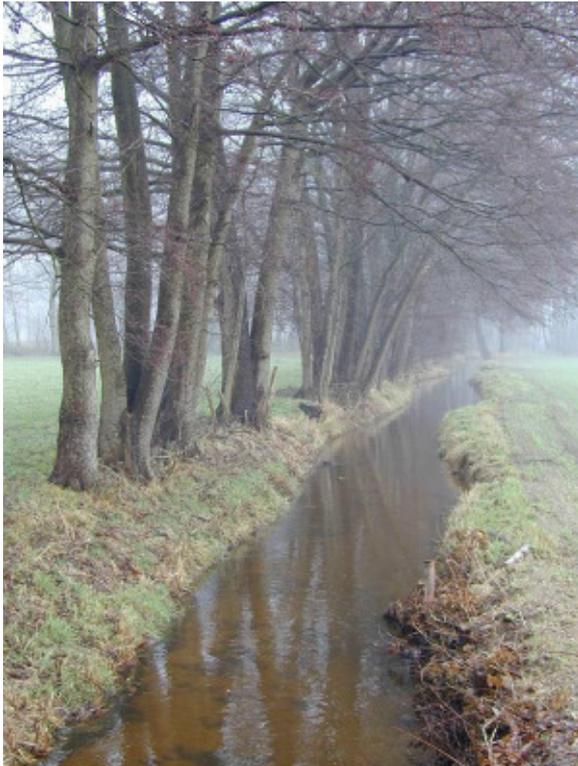
Foto 13

Thiener Mühlbach bei Schleppenburg  
Der ehemals begradigte Bach wird hier einseitig von Erlen gesäumt, die das Bachbett beschatten und durch Totholz und Laubeintrag die Strukturvielfalt und das Nahrungsangebot bereichern.

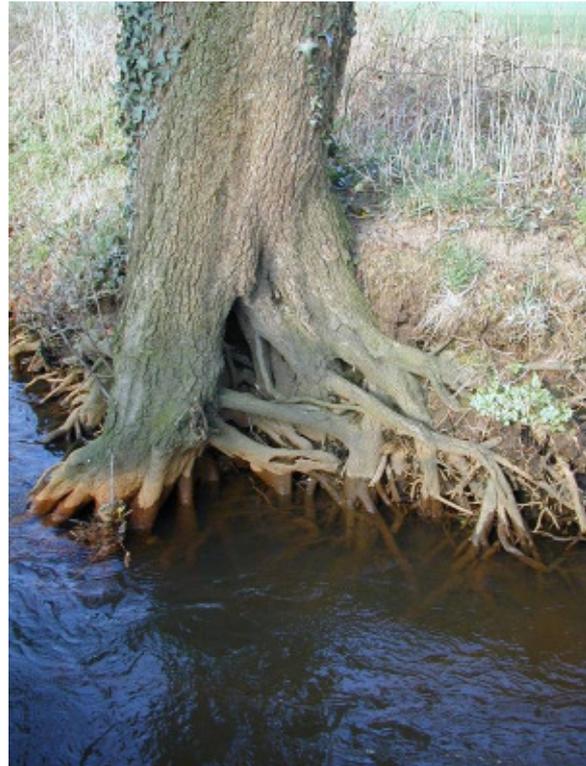
Foto 14

Kohlriedenbach bei Nortrup  
Die stelenförmig ins Wasser ragenden Wurzeln dieser Erle befestigen das Ufer auf natürliche Weise, bieten Lebensraum für viele Hartsubstrat liebende Fließgewässerorganismen und Unterstandsmöglichkeiten

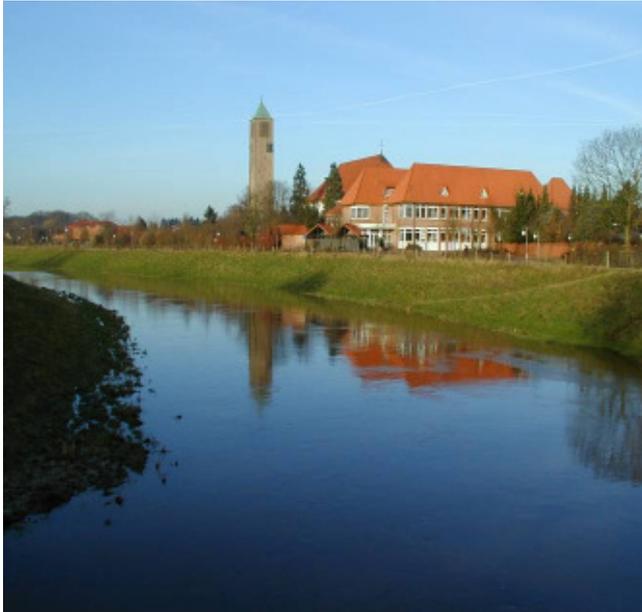
**Foto 15**  
Große Hase bei Lönningen  
Eindeichungen zum Hochwasserschutz findet man häufig in Ortslagen. Sie trennen den Fluß vollständig von der Aue.

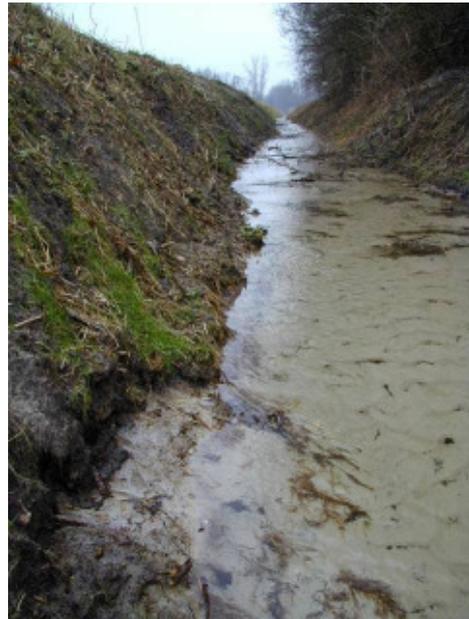
**Foto 16**  
Oberlauf der Engelmansbäke  
Durch starke Eintiefung wird das Ausuferungsvermögen eines Gewässers beeinträchtigt und die Aue trockengelegt.

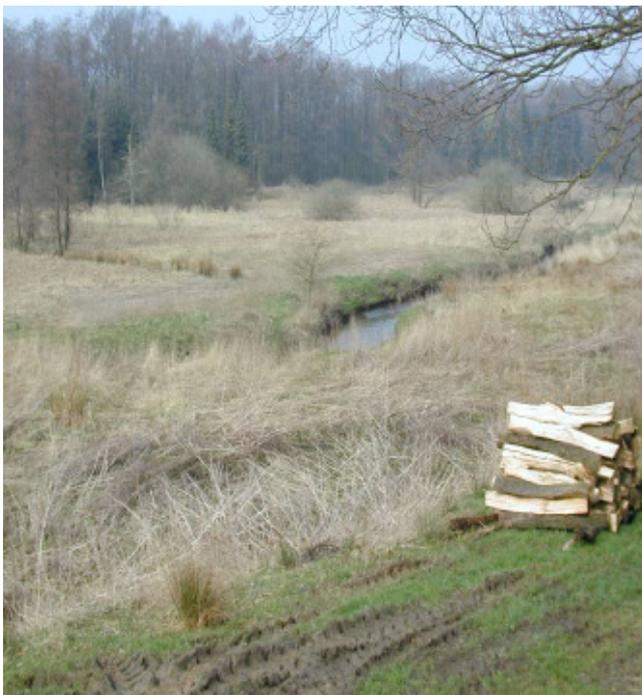
Foto 17

Soeste am Denkmal „Großer Stein“

In dieser naturnahen Aue tritt die natürliche Waldgesellschaft zugunsten feuchter Brache und Röhrichte zurück. Ufergehölze finden sich vereinzelt.

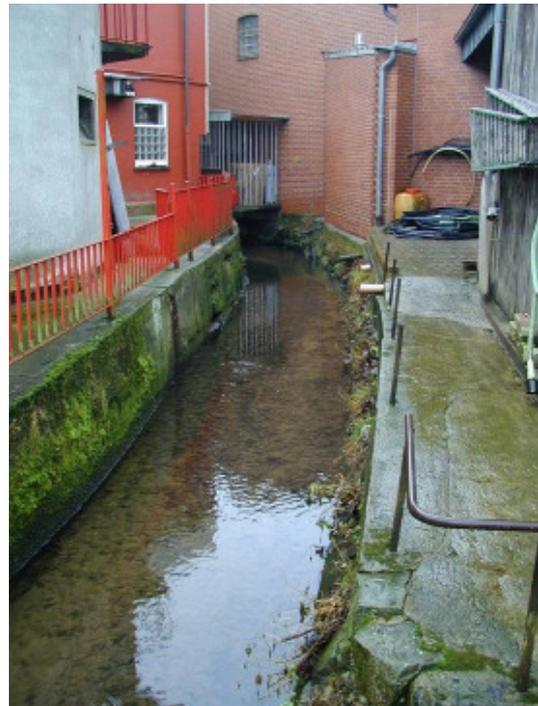
Foto 18

Goldenstedter Mühlbach in Goldenstedt

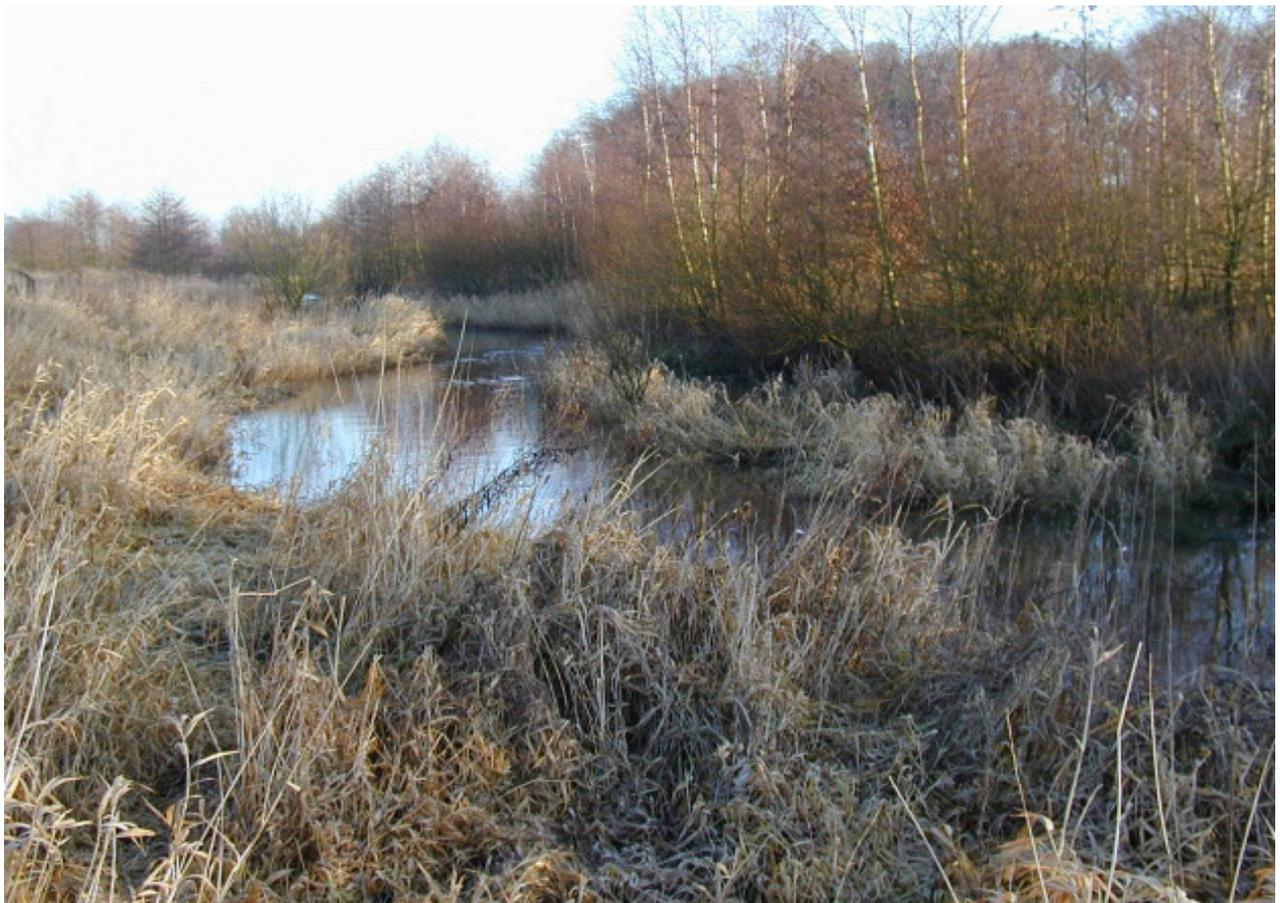
**Foto 19**

Löninger Mühlenbach in Löningen

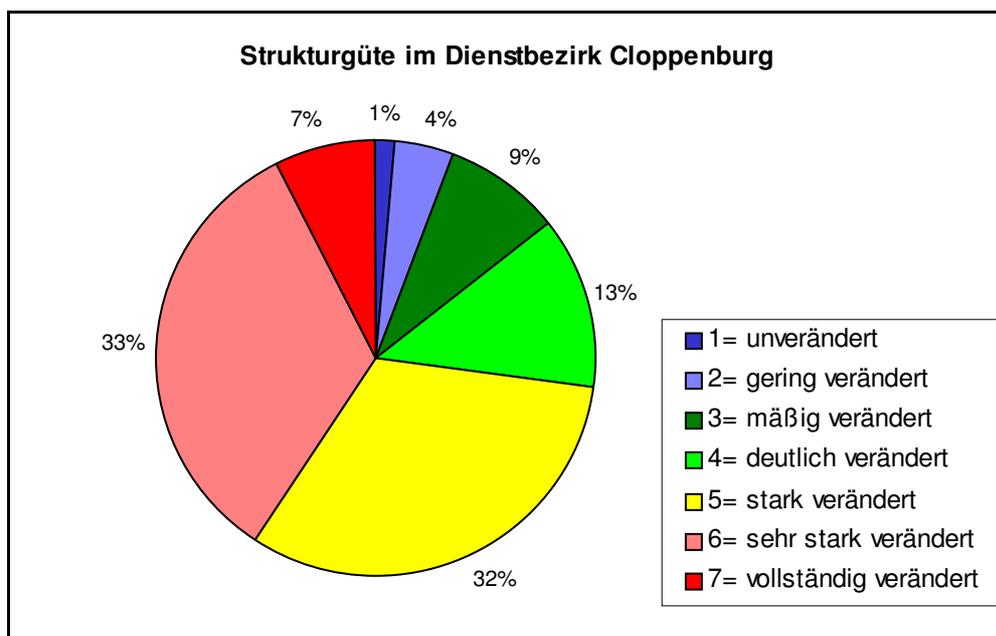
Diagramm 1

Die Auswertung der Strukturgütekartierung hat gezeigt, daß 78 % der kartierten Gewässer in ihrer strukturellen Ausprägung stark (Klasse 5) sehr stark (Klasse 6) oder vollständig verändert (Klasse 7) sind (siehe Diagramm 1). Durch Begradigung, Eintiefung und Eindeichung, Uferbefestigung, zahlreiche Stau und Wehre, sowie durch die Entfernung der natürlichen Ufergehölze haben die meisten größeren Flüsse, aber auch viele Bäche ihre Funktion als natürliche Lebensräume weitgehend eingebüßt. Nur 10 % der Gewässer haben noch ihren natürlichen Verlauf; in 19 % der Fließstrecke gibt es keinen Uferverbau und nur 18 % der Gewässer haben eine naturnahe Aue oder zumindest einen ausreichend breiten und standortgerecht bewachsenen Uferstreifen. Während im Flachland häufig Faschinen oder Pfählen mit Flechtzäunen zur Uferbefestigung eingesetzt werden, die im Laufe der Zeit verfallen, und damit gewisse Entwicklungsmöglichkeiten bieten, wird im Osnabrücker Bergland aufgrund der größeren Strömungsgeschwindigkeiten meist Steinschüttung zur Uferbefestigung verwandt.

Lediglich 5 % der kartierten Abschnitte können als naturnah (Güteklasse 1) oder als bedingt naturnah nach (Güteklasse 2) eingestuft werden. Diese Abschnitte sind in der Regel kurz und befinden sich meist an kleineren Bächen oder an Oberläufen. Ist hier die Nutzung der Aue nur gering, wurde oft auf einen Ausbau und intensive Unterhaltung verzichtet. So sind Teilstücke von Bächen in ihrem ursprünglichen Zustand erhalten oder konnten sich mit der Zeit wieder dahin entwickeln.
