Ralf STROHWASSER

Praktische Erfahrungen bei der Hochmoor-Renaturierung im LIFE-Projekt „Südlicher Chiemgau“

Experiences in the restoration of peat bogs in the EU LIFE-Project „Southern Chiemgau“

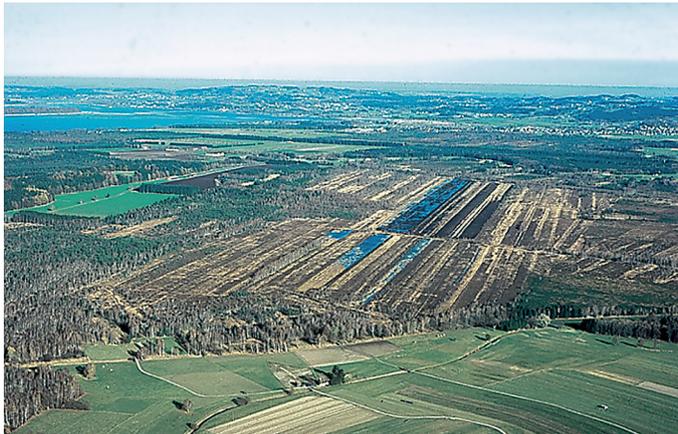
Bild 1: Die Kendlmühlfilzen vor der Renaturierung (Foto: Dr. Lohmann)

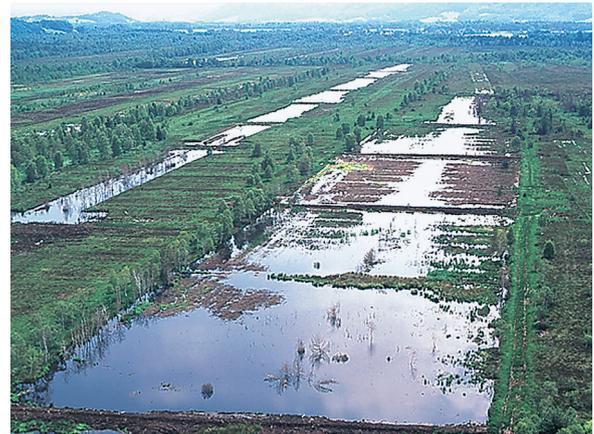
Bild 2: Der Egelsee und der Neue Grassauer Graben nach Anstau 1997 (Blick von W nach O)

Bsp. 1: Entwässerte, aber auch naturnahe Hochmoore weisen insbesondere bei Hängigkeit ähnlich den Gletschern gelegentlich **Risse** und **karstähnliche unterirdische Wasserläufe** auf („Rissflarke“). So verlor auch ein Staubecken im „Neuen Grassauer Graben“ in den Kendlmühlfilzen ein Jahr nach Fertigstellung sein Wasser. Ein zufälliges Angraben durch den Bagger legte in rund 20 m Entfernung zum Damm einen entwässernden Torfriss in ca. 2 m Tiefe frei.

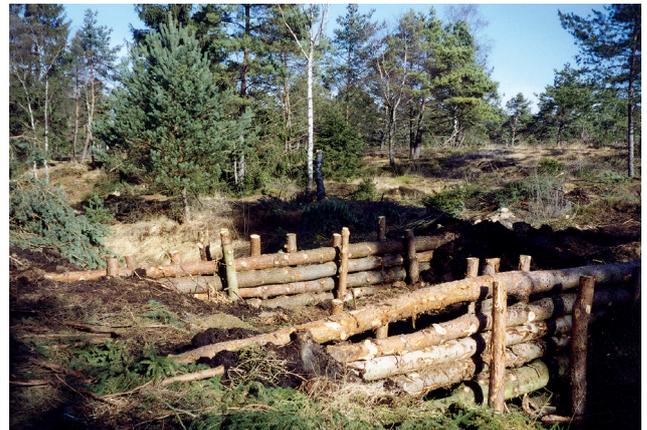
Bild 4: Enddämme benötigen wegen des hohen einseitigen Wasserdrucks eine doppelte Holzpalisade als Stützkonstruktion: Damberger Filzen 2002

Eine maximale Stauhöhe anstrebend wurde bei einigen Enddämmen eine Wasserspiegeldifferenz in Kauf genommen, die höher als 1 m ist. Für deren Stabilität mussten – außer einer doppelten Holzpalisade (Bild 4) als Stützkonstruktion – bis zu 20 m weite Torfschüttungen vor und hinter dem Damm angelegt werden. Um dem hohen Wasserdruck in der Grabensohle entgegenzuwirken, wurden zusätzlich im Rücken dieser Enddämme kleinere Stauhaltungen angelegt. Die so gebauten großen Enddämme der Kendlmühlfilzen halten seit 1996.

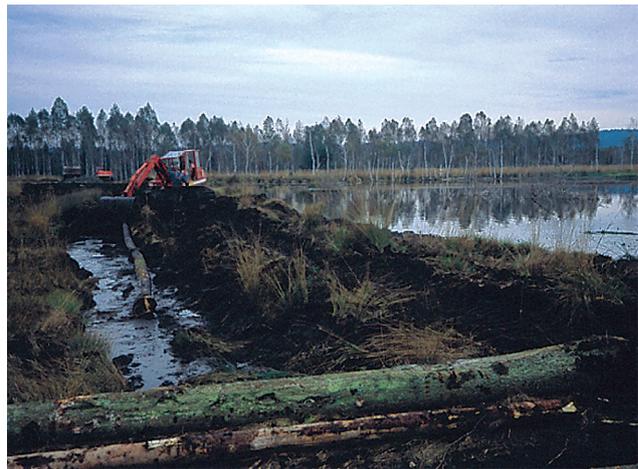
2.3.2 Torfsetzung (siehe Bild 5)

Bild 5: Der Enddamm des Egelseegrabens wurde nach unerwarteter starker Torfsetzung in der Dammschüttung nachträglich verstärkt. (Hinter dem Bagger die für den Torftransport benötigte Moorraupe)

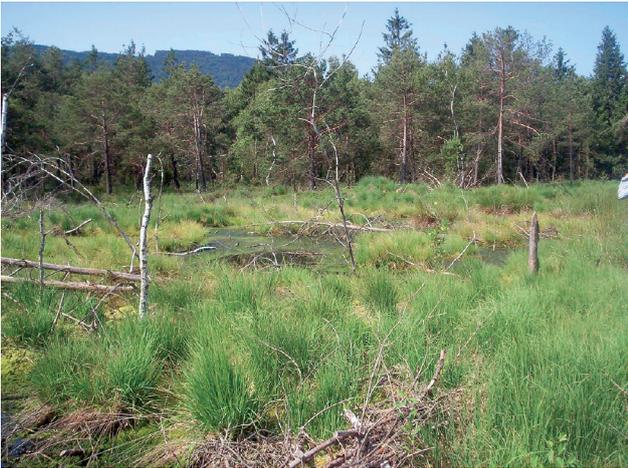
Bild 6: Solange kein Überstau erfolgt, tolerieren Waldkiefern und Latschen – wie hier in den Rottauer Filzen – den nach Wiedervernässung erhöhten Moorwasserspiegel problemlos. Der unter den Baumkronen reduzierte Niederschlagseintrag infolge hoher Evapotranspirationsverluste (passive sowie aktive Transpiration über die Nadeloberfläche) wirkt der Hochmoorregeneration entgegen.

Als dominierende Baumart wurde die Waldkiefer entnommen, welche erfahrungsgemäß erst bei oberflächennahen Überstau

abgestorben wäre (Bilder 6 und 7). In den fichtenreichen Damberger Filzen war die Entnahme von Fichten zudem als Präventionsmaßnahme gegen Borkenkäferausbreitung notwendig. Die Gehölzbeseitigung kommt schließlich der ursprünglich dominierenden Latsche entgegen, welche zu Beginn der Moorkultivierung offensichtlich gerodet wurde.

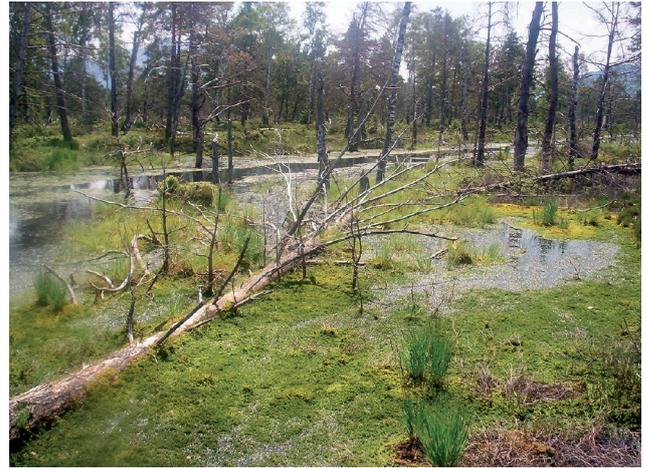
Bild 7: Erst der Überstau führt zum Absterben der Waldkiefer. Für manche Menschen ist dieser Anblick abstoßend. In Anstauflächen, die für die breite Öffentlichkeit einsehbar sind, wurden die Bäume deshalb vor dem Anstau gefällt.

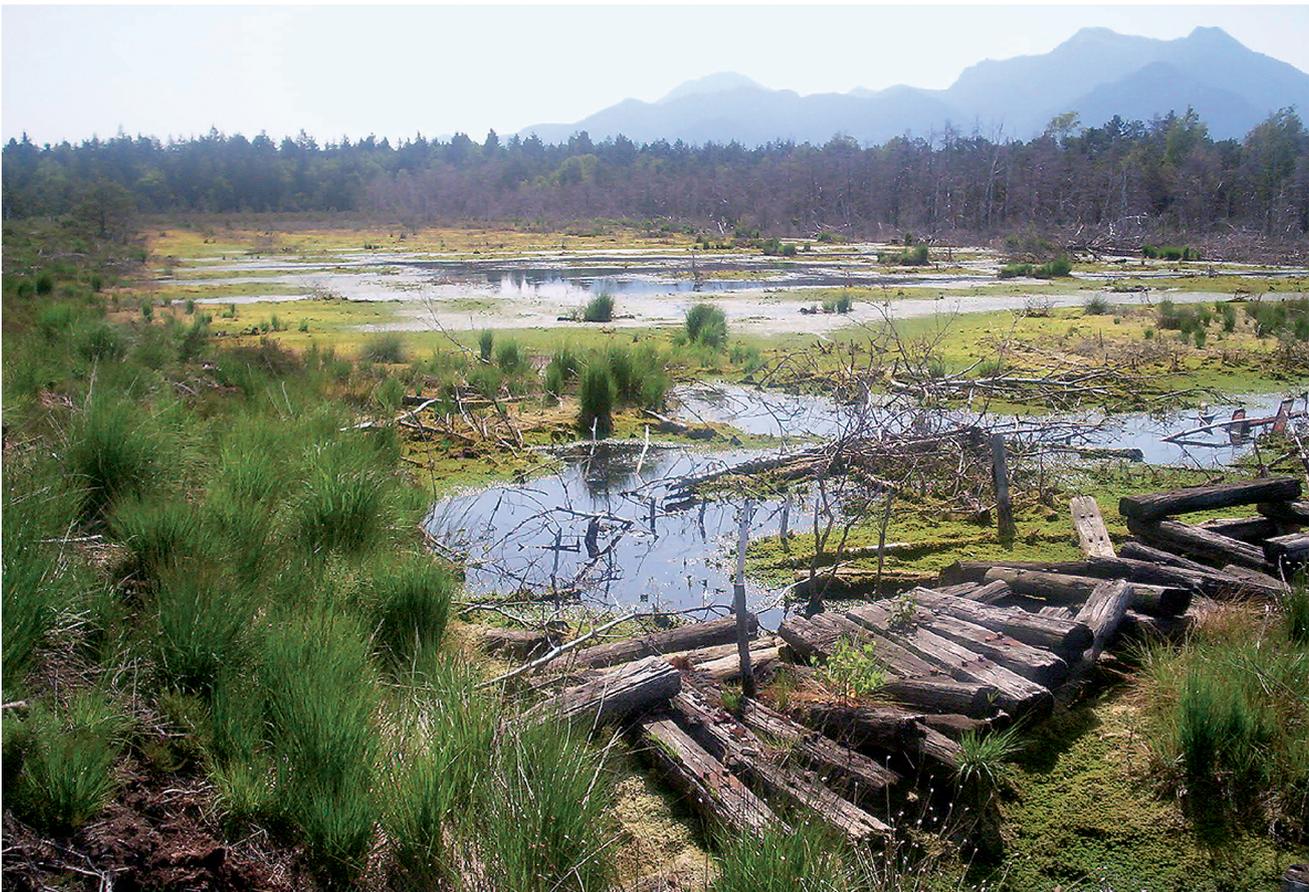
Bild 8: Nach Torfabbau war dieses Abbaufeld in den Rottauer Filzen ca. 40 Jahre lang vegetationsfrei. Seit dem Anstau im Jahr 2001 hat ein flächendeckender Torfmoosteppich eine ideale Regeneration eingeleitet. Die Verlandung im rein ombrotrophen Milieu erfolgt ausschließlich durch Torfmoose. Im Vordergrund altes Gleismaterial für den ehemaligen Torfrtransport.

- Pfeifengras (*Molinia coerulea*) in wechselfeuchten, mineralisch beeinflussten Bereichen
- Torfmoose (*Sphagnum div. spec.*) in wechsel- und dauerfeuchten ombrotrophen Bereichen
- Scheidiges Wollgras (*Eriophorum vaginatum*) und Flutendes Torfmoos (*Sphagnum cuspidatum*) in nassen bis flach überstauten ombrotrophen Bereichen (siehe Bild 8, nächste Seite).

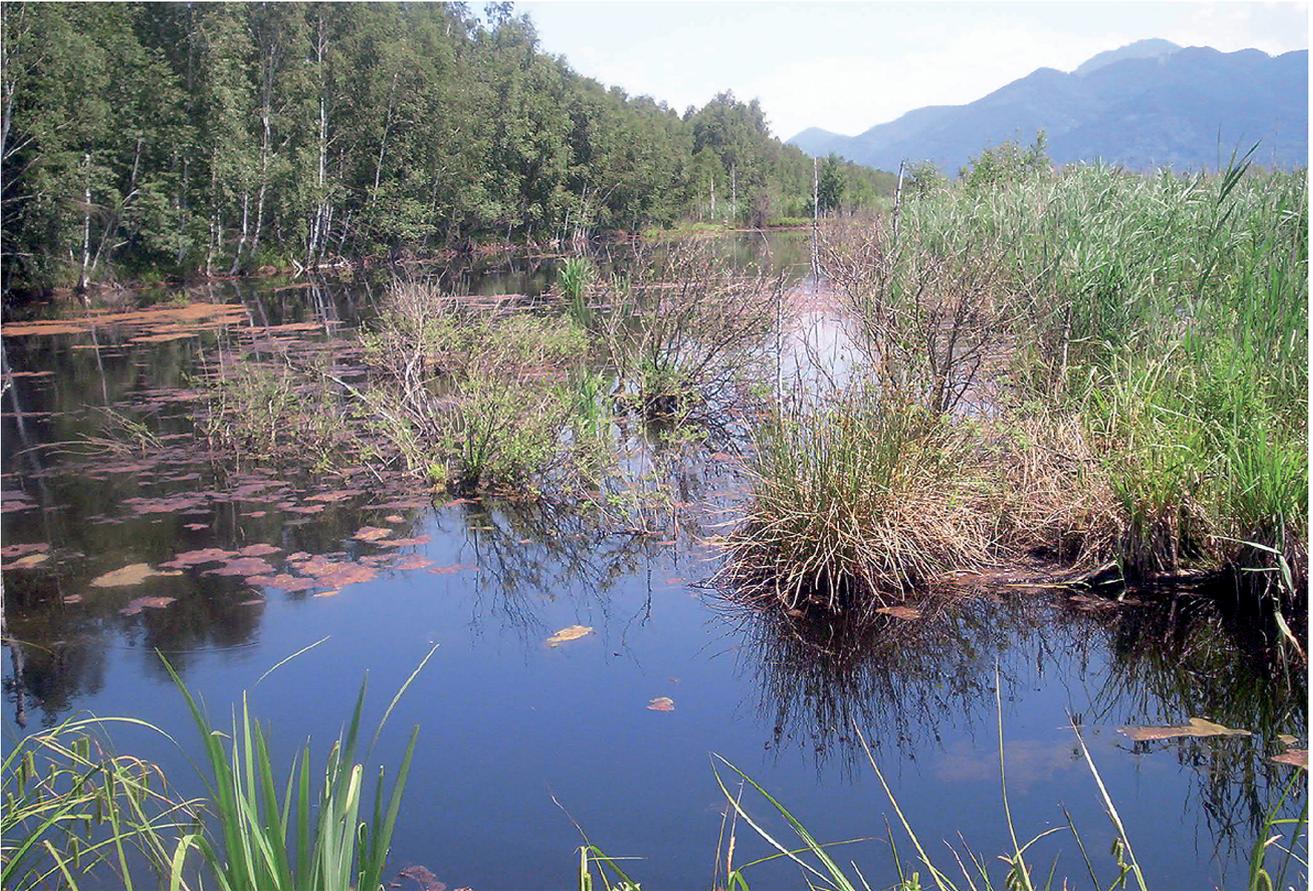
Bild 9: Diese mineralisch beeinflusste Wasserfläche (Endstau im nördlichsten Frästorffeld der Kendlmühlfilzen) verlandet relativ rasch durch randlich einwachsendes Schilf, Rohrkolben und Weidengebüsch. Der Kalkeinfluss rührt von mineralischen Grundwasserdurchbrüchen, die durch tiefen Torfabbau entstanden.

Überraschend viele Wasserflächen haben Kalkwassereinfluss, welcher sich an basiphiler Niedermoorvegetation aus Seggen, Binsen, Schilf und gelegentlich Rohrkolben zeigt (Bild 9). Für diese Arten ist Wellenschlag unproblematisch; auch bei großen offenen Wasserflächen kommt es hier zu einer relativ schnellen Verlandung. Das Kalkwasser rührt von geringfügigen Grundwasserdurchbrüchen als Folge tiefen Torfabbaus oder von Drainagewasser, welches aus dem mineralisch geprägten Umland in das Moor eingeleitet wird. Kleinflächig verursachen auch Dachziegel- und Mauerüberreste alter Torfhütten eine basische Reaktion und Vegetationsausbildung.
