## UVS/LBP Deichneubau Ostebogen Klint

Abbildung 10: Amphibien - UG, Erfassung und Bewertung

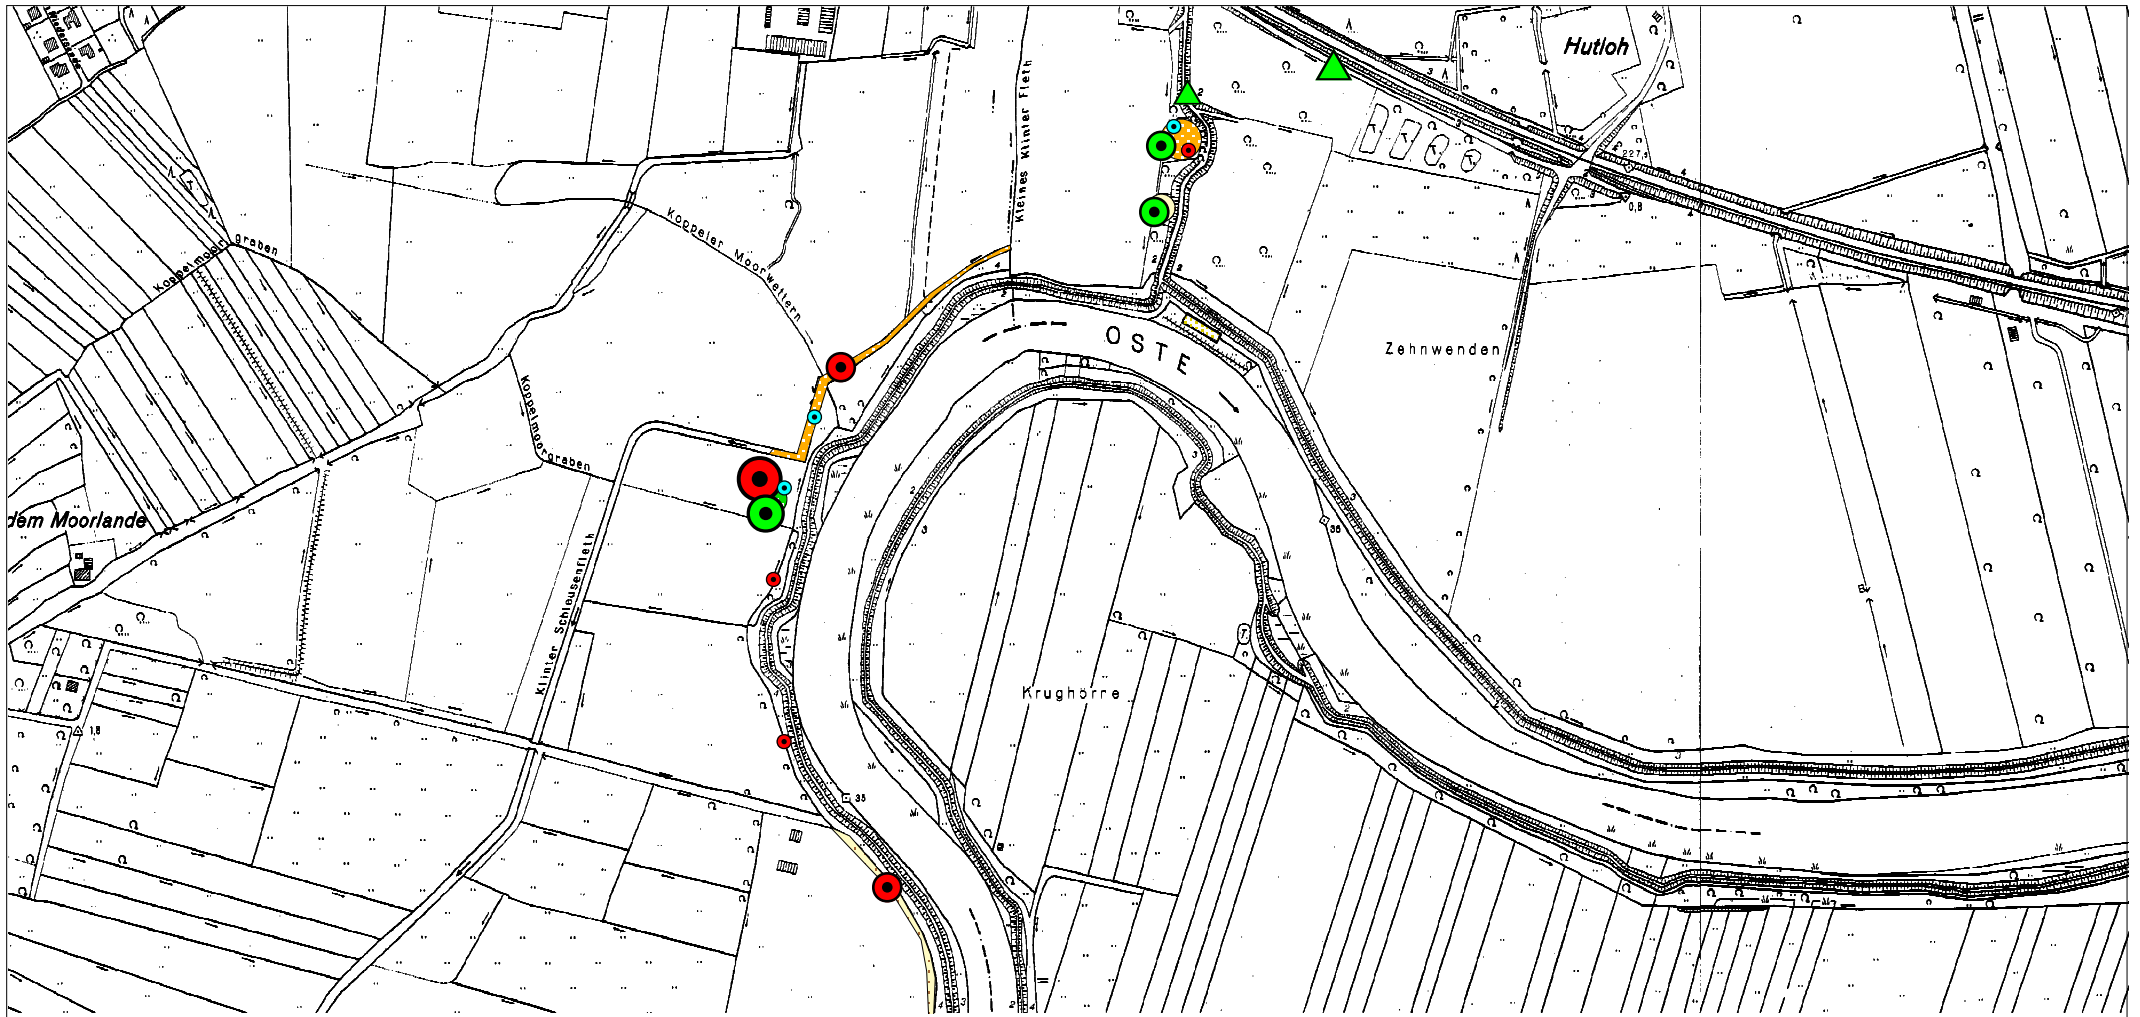
Grasfrosch 1 Ex.
-

Teichfrosch 1 Ex.
-

Teichfrosch 2-10 Ex.
-

Teichfrosch >100 Ex.
-

Erdkröte 2-10 Ex.
-

Erdkröte 11-100 Ex.

Erdkröte Wanderung 2-10 Ex.
-

Erdkröte Wanderung 11-100 Ex.

Gewässer mit sehr geringer Bedeutung (Wertstufe I)
-

Gewässer mit geringer Bedeutung (Wertstufe II)
-

Gewässer mit mittlerer Bedeutung (Wertstufe III)
-

Gewässer mit hoher Bedeutung (Wertstufe IV)
-

Gewässer mit sehr hoher Bedeutung (Wertstufe V)
