# Unnatürliche Sandfracht in Geestbächen – Ursachen, Probleme und Ansätze für Lösungsmöglichkeiten – am Beispiel der Lutter

von Reinhard Altmüller und Rainer Dettmer. Gewidmet Herrn Dr. med. Wolf-Dietrich Bischoff.

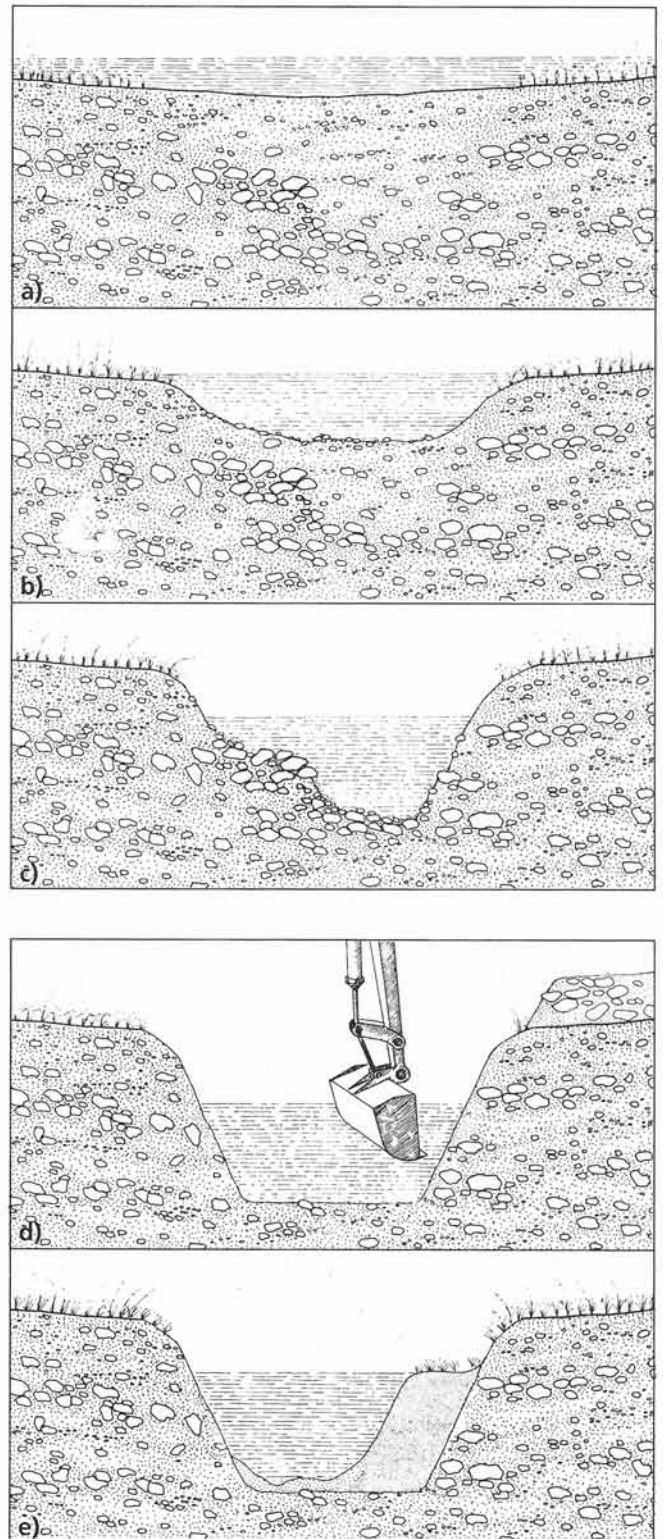
Abb. 1: Bachgenese und Ausbaggerungen.  
a) »Urzustand«; b + c) Bachgenese durch Erosion;  
d) Ausbaggerung; e) Sedimentation von Schlamm und Sand im überdimensionierten Bachbett.

Zum Verständnis eines Gewässers gehört auch das Wissen um seine Entstehungsgeschichte. Grundsätzlich kann man sich ein heutiges Gewässer als das Ergebnis eines Jahrhunderte währenden Erosionsprozesses vorstellen (s. Abb. 1a – c).

Gewässersohle aufgrund der Erosionsprozesse vorwiegend von groben Kiesen und Steinen geprägt ist, und nicht von Sand! (s. Abb. 1c und Abb. 2). SCHEUERMANN (1986) spricht in diesem Zusammenhang von einer Sohlverschotterung.

In Abb. 1d ist die Auswirkung eines Gewässerausbaus<sup>2)</sup> dargestellt. Von einem Bagger wird das Gewässerbett vertieft und verbreitert. Hierbei wird die feste Kieselsohle entfernt und zusätzlich die Fließgeschwindigkeit aufgrund des neuen überdimensionierten Gewässerprofils verringert. Abgesehen davon, daß der typische Kiesgrund entfernt und lockere Sande mobilisiert wurden, sedimentieren anschließend in dem überdimensionierten Gewässerbett wegen der geringeren Schleppkraft Sand und Schlamm (Abb. 1e). Das Gewässer ist damit hinsichtlich seiner gebietstypischen Eigenschaften irreversibel zerstört und kann nur mit erheblichen Aufwand seinem ursprünglichen Zustand nahe gebracht werden!

(s. Abb. 1d). Die langfristigen Auswirkungen konnten in der Lutter im Bereich Endeholz genauer untersucht werden.

Die typische Gewässerstruktur von Abschnitt 201 ist in Abb. 1c dargestellt, die in den meisten Bereichen der Abschnitte 202 bis 205 in Abb. 1e.

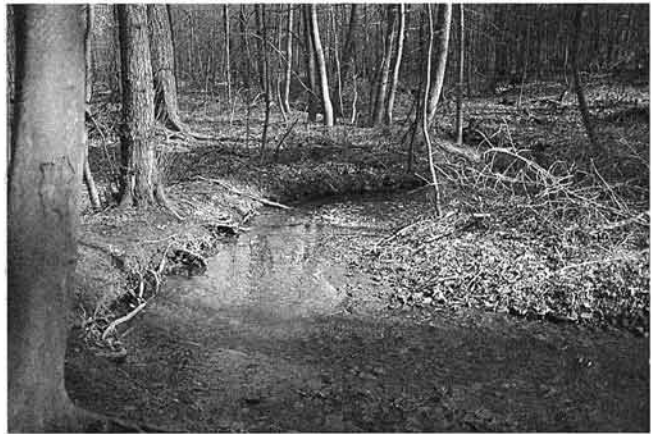
Abb. 2: Beispiel für einen natürlichen Bach. Durch unterschiedliche Fließgeschwindigkeit wird der Gewässergrund nach Korngrößen sortiert.

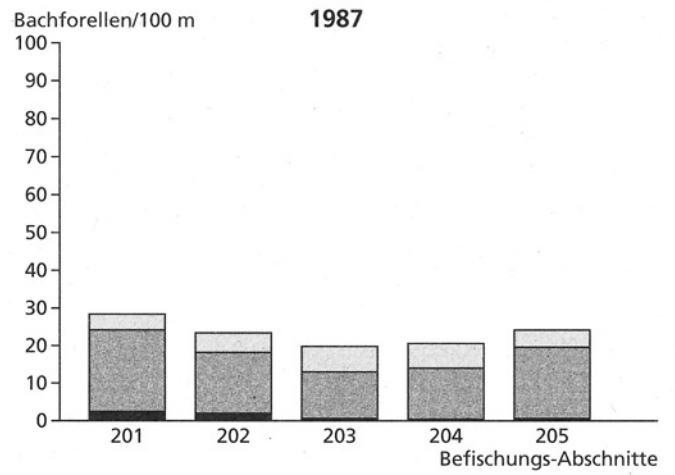
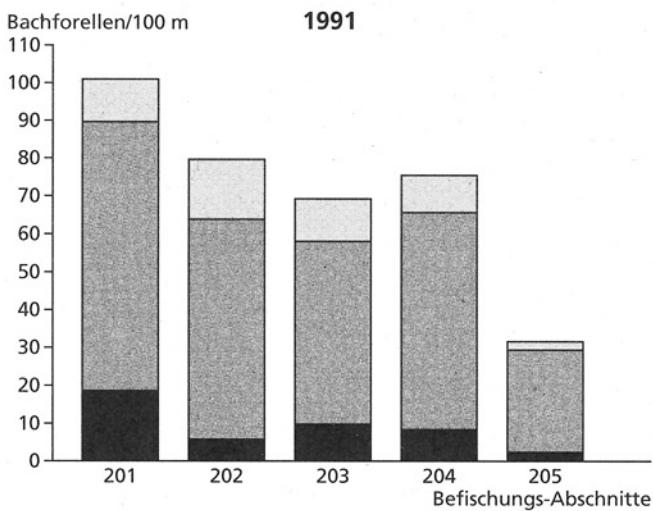
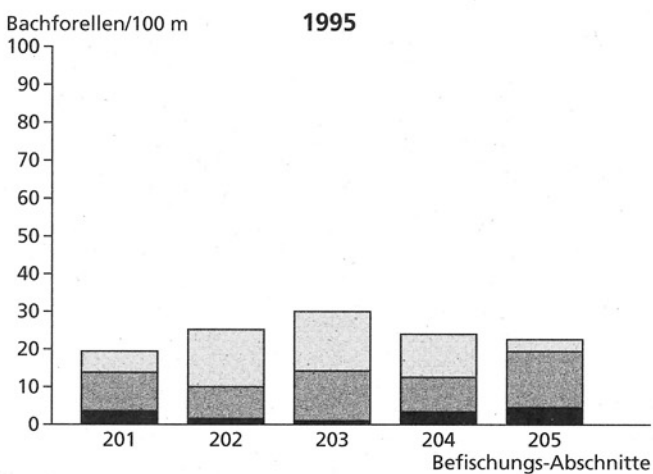
Abb. 6: Bachforellen-Bestand in der Lutter oberhalb Endeholz in den Jahren 1987 bis 1995. Anzahl pro 100 m (in den Zwischenjahren keine Befischung).

Abbildung 6 zeigt das Ergebnis der Elektrofischungen: 1986 und 1987 wirkte sich noch der standortfremde Fichtenbestand aus (die Bachaue war im Abschnitt 201 beidseitig, in den Abschnitten 202 und 203 in der westlichen Hälfte mit Fichtenaufforstung bestockt). Nach der Abholzung der standortfremden Fichten im Winter 1987/88 weist der hinsichtlich des Gewässergrundes naturnahere Abschnitt 201 in fast allen Jahren eine erheblich höhere Forellenbesiedlung auf als die übrigen Abschnitte. Die diesjährigen Bachforellen überwogen im Abschnitt 201 noch stärker als dargestellt: Die diesjährigen Jungfische sind im Vergleich zu den älteren Fischen wesentlich schlechter zu fangen, da sie zumeist in Wassersternpolstern (*Callitriche* sp.) versteckt leben und eine quantitative Erhebung nicht Ziel der Befischungen war. Die besondere Bedeutung des Abschnitts 201 liegt also in der besseren Eignung für die Reproduktion der Bachforellen. Die hier geborenen Forellen besiedeln anschließend auch die anderen Abschnitte.

Die Ursachen für die festgestellten Unterschiede liegen in der unterschiedlichen Gewässerstruktur und dem unterschiedlichen Gewässersohl-Substrat begründet:

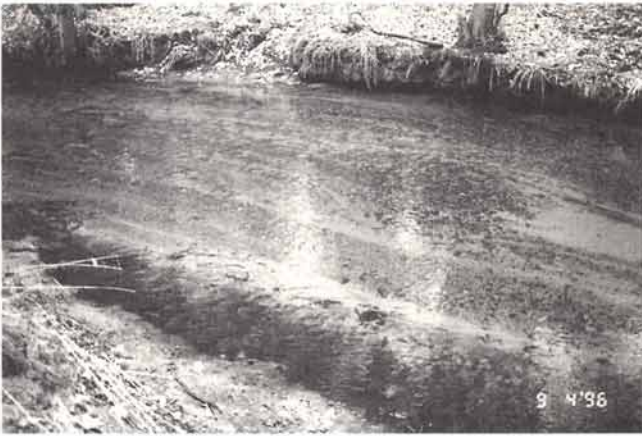
Abb. 7: Bachabschnitt der Lutter im Sommerhalbjahr (9.4.1996). Die Übersandung ist gering, der ursprüngliche, kiesige Bachgrund »kommt zu Tage«.

ab, das Bachbett wird größer, die Fließgeschwindigkeit geringer. Von oberhalb antransportierter Sand bedeckt beinahe ganzflächig die wenigen grobkiesigen Bereiche, so daß die Laichplätze der im Winter laichenden Bachforellen zugedeckt sind (vgl. Abb 7, 8).

in Hochwasser-Phasen als »Walze« langsam auf dem Gewässergrund weiter verschoben werden. Hierbei werden sukzessive alle Bereiche überdeckt und dadurch das Interstitium des Gewässergrundes von der fließenden Welle getrennt – mit den von BUDDENSIEK (1991) beschriebenen Beeinträchtigungen. Abb. 7 und 8 zeigen das Phänomen der episodischen Übersandung am

selben Bachabschnitt zu unterschiedlichen Terminen. Der ursprünglich feinkiesige Gewässergrund (auch Abb. 7 zeigt ihn nicht ganz »ursprünglich«) ist vollständig mit einer instabilen Sandschicht überdeckt. Besonders gut sind die »Sandribbeln« zu erkennen, typisch für den wandernden Sand. Stabile Sandpakete weisen dagegen eine weitgehend gerundete Oberfläche auf.

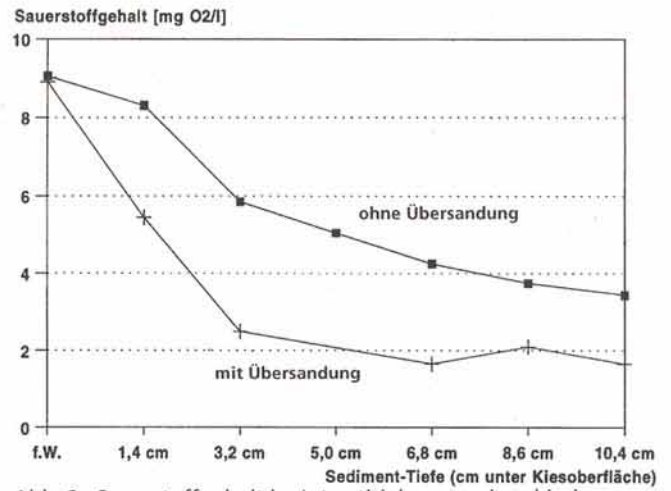
Abb. 9: Sauerstoffgehalt im Interstitialwasser einer kiesigen Bachstrecke. f.W.: fließende Welle. (Quelle: BUDDENSIEK et al. 1993)

Im Rahmen der v. a. privaten Artenschutzbemühungen seit den 60er Jahren (UTERMARK 1973, BISCHOFF & UTERMARK 1976, DETTMER 1982) wurde sehr schnell klar, daß sich die Flußperlmuscheln zwar noch reproduzierten, daß aber die Jungmuscheln nicht heranwachsen. Die Jungmuscheln leben natürlicherweise nach dem Verlassen der Wirtsforellen als zunächst ca. 0,5 mm große Tiere für etwa 10 Jahre im Gewässergrund, also im stets von Frischwasser versorgten Lückensystem zwischen Grobkies und Steinen. Dieser Jungmuschel-Habitat – das Interstitium – dürfte erheblichen Veränderungen im Vergleich zum ursprünglichen Zustand unterworfen worden sein. Als Ursache wurde die hohe Sandfracht vermutet. Kiesige Strecken waren zeitweilig von dicken Sandschichten überdeckt. BUDDENSIEK (1991) konnte nachweisen, daß in Hälterungs-Käfigen ausgesetzte Jungmuscheln durchaus über Jahre in der freien Welle überlebten, also die mangelnde Wasserqualität nicht der ausschlaggebende Grund für die fehlende Reproduktion war. Eine Übersandung der Käfige aber bedeutete den sicheren Tod für die Jungmuscheln. Untersuchungen zum Interstitialwasser ergaben, daß eine Übersandung von Kiesstrecken eine erhebliche Änderung der wesentlichen Wasserinhaltsstoffe »Sauerstoff« und »Ammonium« mit sich bringt und damit die Biozönose schädigt (BUDDENSIEK et al. 1993, vgl. Abb. 9 und 10).

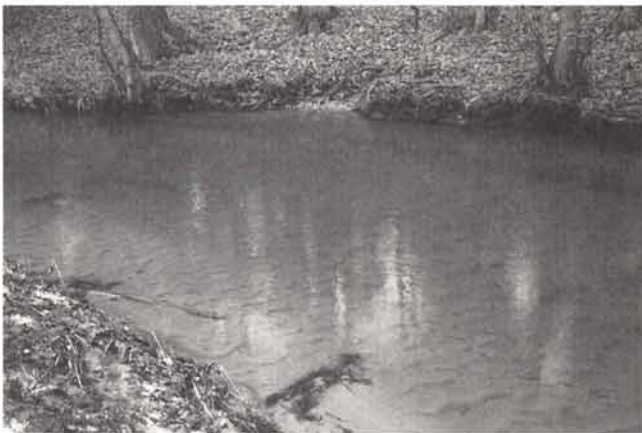
Abb. 8: Derselbe Bachabschnitt der Lutter am 10. 1. 1994. Der gesamte Bachgrund ist von einer dicken Sandschicht überdeckt.

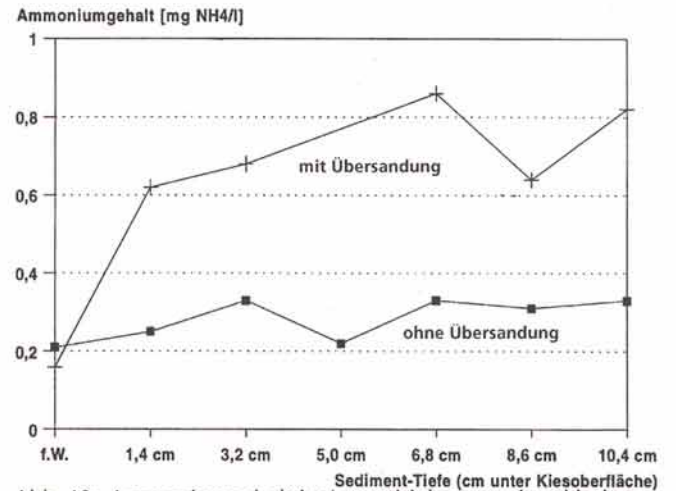
Abb. 10: Ammoniumgehalt im Interstitialwasser einer kiesigen Bachstrecke. f.W.: fließende Welle. (Quelle: BUDDENSIEK et al. 1993)

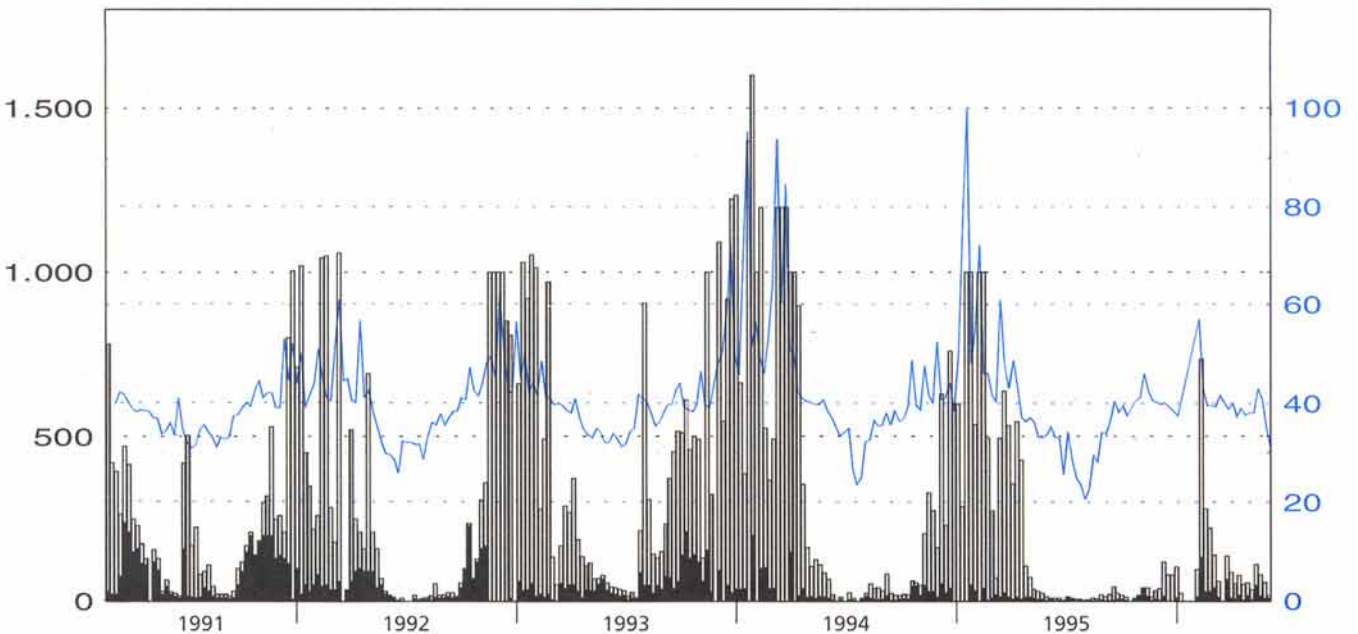
Hilfspegel (Wasserstand); □ Sand; ■ organisches Material (Blätter, Zweigstücke, Schlamm)

Abb. 11: Wöchentliche Fracht an Sand und organischem Material, die im Sandfang des »Versuchgrabens« ermittelt wurde.

Im Unterlauf der Lutter wird seit 1970 ein kleiner »Versuchsgraben« betrieben. Eine Grundschwelle in der Lutter versorgt den ca. 200 m langen Graben mit ca. 10 % des Lutterwassers, das danach sofort wieder in den Bach zurückgeführt wird. In den Versuchsgraben wurde eine Holzkiste (2 m lang, 1 m breit, 0,5 m tief) bündig mit dem Gewässergrund eingegraben. Diese Kiste dient als Sandfang, um wenigstens überschlägig die pro Zeiteinheit transportierte Sandmenge ermitteln zu können. Es bestand nicht der Anspruch auf vollständige Erfassung. Hierzu ist die Versuchsanordnung nicht geeignet, die feinere Sandfraktion wird über den Sandfang hinweg transportiert. Wöchentlich wird die Kiste von Zivildienstleistenden des NLÖ von Sand und organischem Material (v. a. Laub und Äste) entleert und die Menge ausgelitert. Das Ergebnis ist in Abb. 11 dargestellt.

Deutlich ist zu erkennen, daß die Sandfracht mit der im Winterhalbjahr größeren Wassermenge korrespondiert. Interessant ist dabei die transportierte Sandmenge von mehr als 1 m<sup>3</sup>/Woche in manchen Winterwochen. Das bedeutet, daß an dieser Stelle der Lutter wöchentlich eine Sandmenge in der Größenordnung von 5 – 10 m<sup>3</sup> in der Lutter ein Stück abwärts driften. Wichtig ist dabei zu wissen, daß die größten Sandmassen

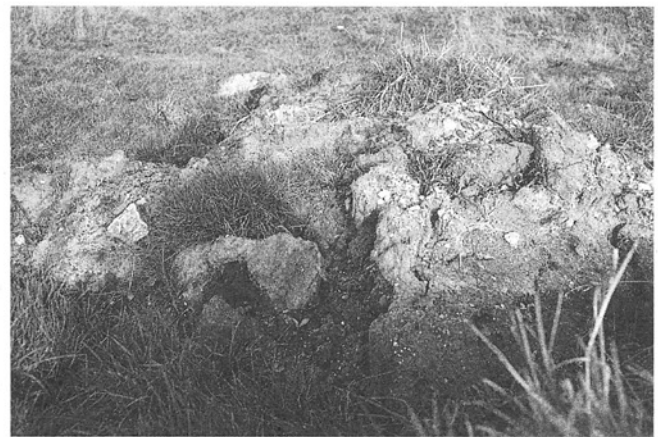
Abb. 12: Ergebnis einer Grundräumung, bei der ein erheblicher Teil des ursprünglichen kiesigen Gewässergrundes aus dem Bach entfernt wurde.

Besonders problematisch wird jede Gewässerunterhaltung, wenn – gleich ob mit einer Baggerschaufel oder mit einem Mähkorb o. ä. – in den Gewässergrund und/oder in die Uferrandvegetation direkt eingegriffen wird. Bei der ersten »Grundräumung« wird in diesem Fall auch der kiesige Gewässergrund, der das Resultat Jahrhunderte währender Erosionsprozesse darstellt, mit herausgebaggert (Abb. 12).

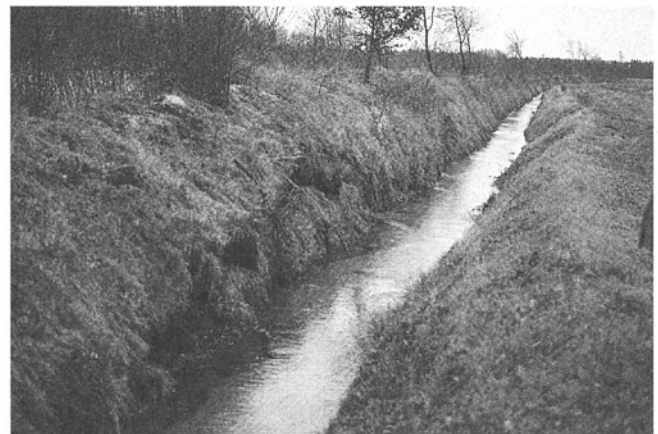
Abb. 13: Böschungsrutschung nach häufiger Grundräumung, die zu einer sukzessiven Eintiefung des Gewässers mit immer steileren Böschungen führt.

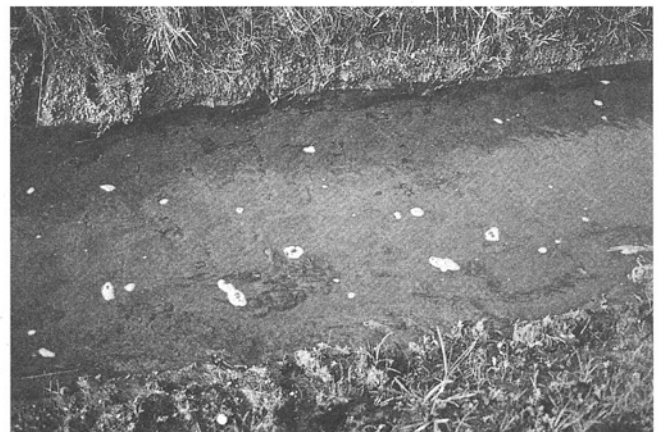
Abb. 14: Nach einer Grundräumung verbleibt in der Regel eine uniforme, mehr oder weniger dicke Sandsohle, die fast unbelebt ist.

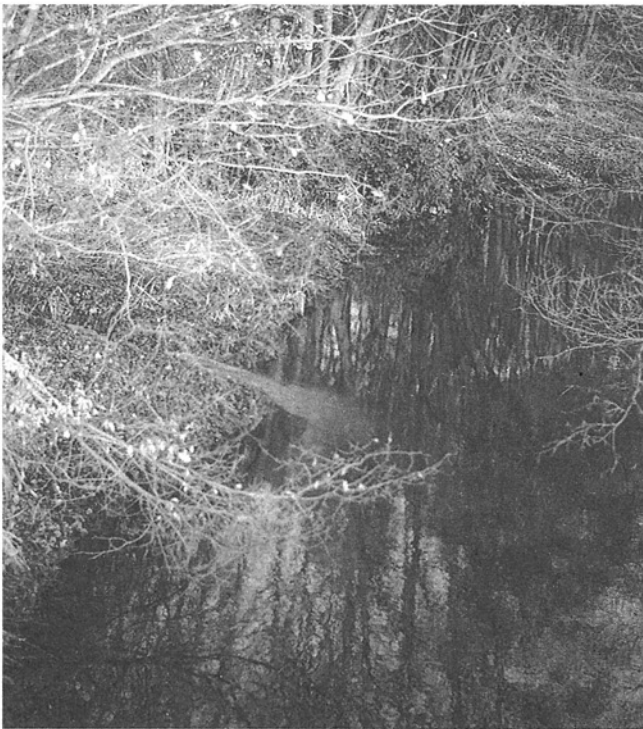
Abb. 16: »Sandfahne« im Mündungsbereich eines kleinen, nur per Hand unterhaltenen Wiesengrabens (Bildmitte links).

Der Sand gelangt im Laufe der Zeit in das nächste größere Gewässer und kann hier manchmal im Mündungsbereich noch deutlich als Sandfahne erkannt werden (Abb. 16).

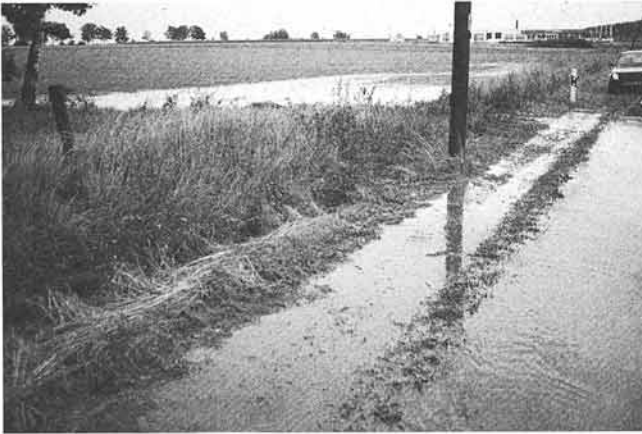
Abb. 17: Erosion von Schluff nach Starkniederschlägen im Sommer 1994. Das Wasser fließt vom Acker über eine Wagenspur auf die Straße und weiter unterhalb in den Straßengraben.

Vegetationslose Äcker unterliegen – je nach Bodenart – neben der Gefahr der Winderosion einer erheblichen Wasser-Erosionsgefahr. Im Sommer und Herbst direkt nach der Ernte können Starkniederschläge sowohl zur Erosion von Humus, Schluff mit anhängenden Pflanzennährstoffen, v. a. Phosphat (Abb. 17), als auch zu Sanderosion führen (Abb. 18).

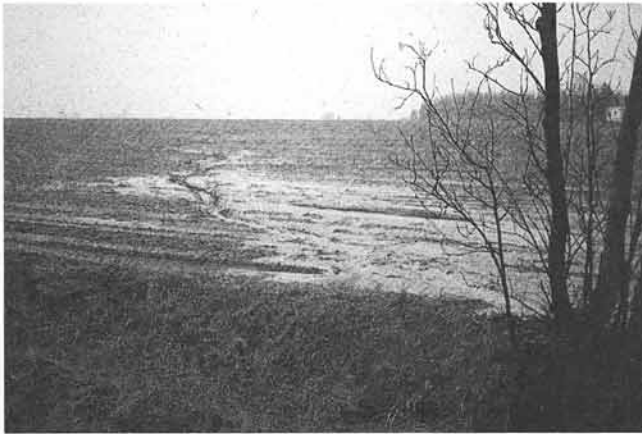
Abb. 18: Erosion von Sand nach Starkniederschlägen (Acker zwischen Eldingen und Steinhorst).

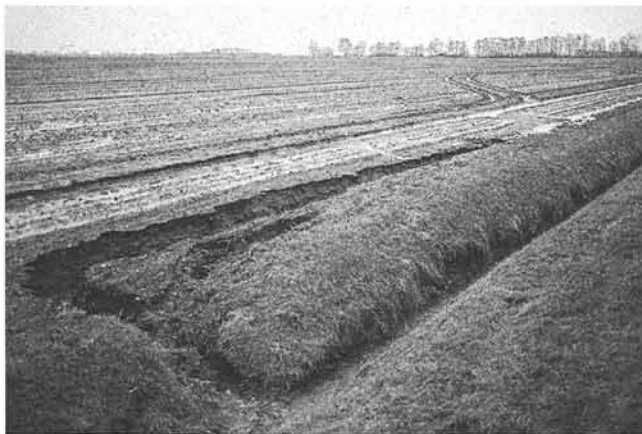
Abb. 19: Erosion auf einem gefrorenen Acker nach Tauwetter mit leichtem Regen.

Die »normale« Acker-Erosion erfolgt aber im Winterhalbjahr, besonders nach Kahlfrösten. Wenn dann Tauwetter in Verbindung mit Regen einsetzt, kann der gefrorene Boden das Wasser nicht aufnehmen. Das Wasser fließt auf dem gefrorenen Boden in Rinnen zusammen, taut den Boden oberflächlich auf und reißt den ungeschützten Sand sowie weitere Feinmaterialien mit sich (Abb. 19).

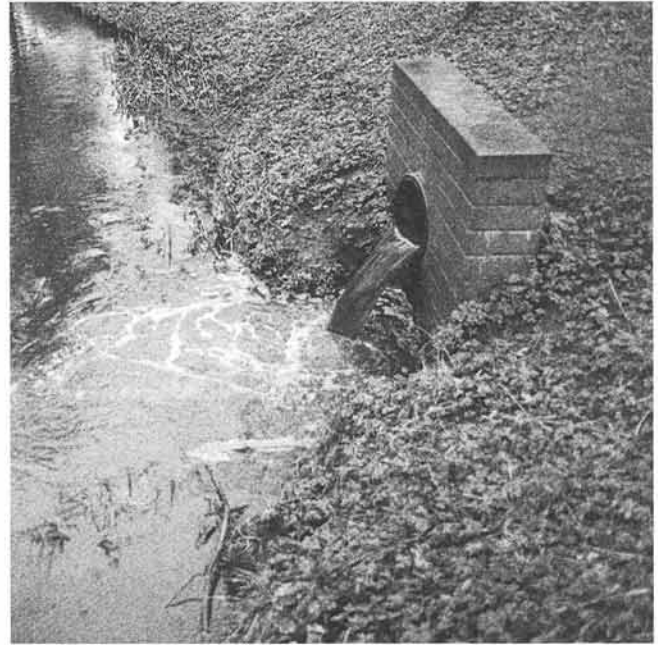
Abb. 20: Auslauf einer dörflichen Straßenentwässerung während eines Regenschauers (Ortslage im Einzugsgebiet von Lachte und Lutter, 1993).

In sehr vielen Fällen wird dieses stark verschmutzte Oberflächenwasser über einen getrennten Regenwasserkanal direkt in den nächsten Vorfluter, d. h. in einen Bach, geleitet (Abb. 20).

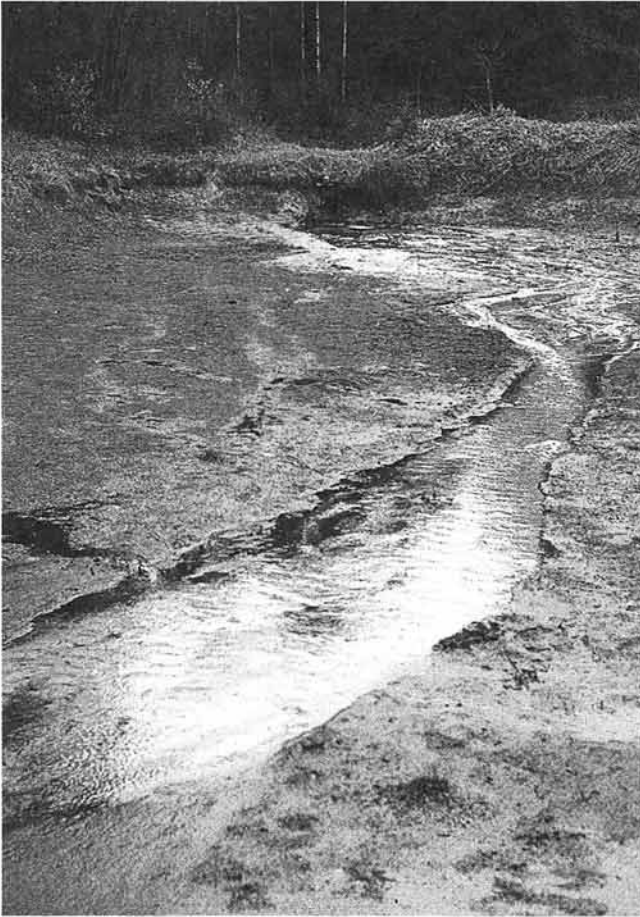
Abb. 21: Abgelassener Teich mit aufgeweichtem Teichboden. Organisches Material und Sand wird abwärts transportiert (Bornbach, Ldkr. Uelzen).

Abgelassene Fischteiche haben einen aufgeweichten Teichboden, der durch Niederschlagswasser oder von durch den Teich fließendem Bachwasser mobilisiert und abwärts transportiert wird. Abbildung 21 zeigt einen Forellenteich nach dem Ablassen mit dem im Teich fließenden Bach, Abb. 22 den Bach direkt unterhalb des untersten Teiches. Die Bachsohle wird ausschließlich von mobilem Sand gebildet.

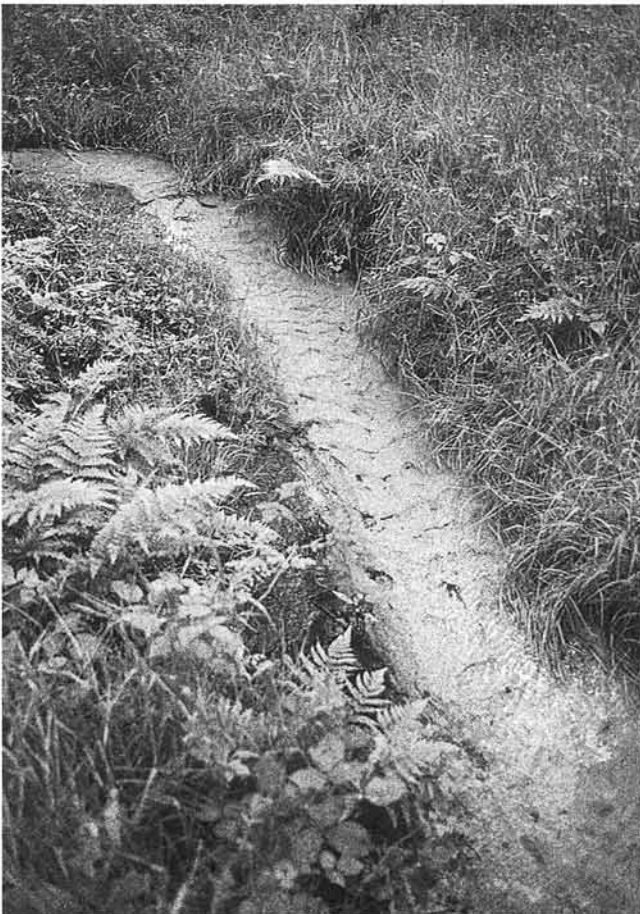
Abb. 22: Bachstrecke direkt unterhalb des Fischteiches. Der Gewässergrund besteht nur aus Sand. Die »Ribbeln« zeigen an, daß der Sand nicht stabil, sondern in Bewegung ist.

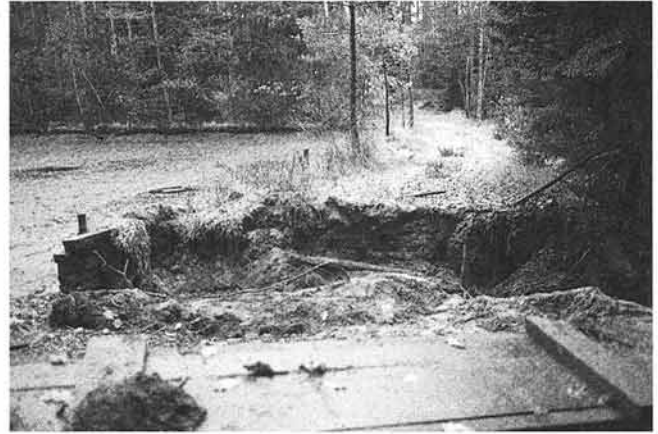
Abb. 23: Dambruch an einem zu Fischteichen aufgestauten Nebenbach der Lutter (1992).

Neben diesen schon beinahe regelmäßigen Sandeinträgen aus Fischteichen, die noch durch aktives Reinigen des Teichbodens von Fischfäkalien durch Abspritzen und/oder Aufräumen mit einer Harke erhöht werden, kommt es immer wieder auch zu Dammbürchen. Hierbei wird von der aufgestauten Wassermasse der Dammbachabwärts gerissen und übersendet katastrophentypisch die unterhalb liegenden Bachabschnitte. In den letzten 10 Jahren sind den Autoren im Einzugsgebiet der Lutter allein drei Dammbürchen bekannt geworden. Da solche Dammbürchen heute mit Maschineneinsatz sehr schnell zu beheben sind, sind vermutlich weitere Dammbürchen unentdeckt geblieben. Abb. 23 zeigt den

Dambruch des untersten Teiches eines zu einer Teichkette aufgestauten Nebenbachs der Lutter und Abb. 24 den Bach unterhalb der Dammbuchstelle einige Tage nach dem Ereignis.

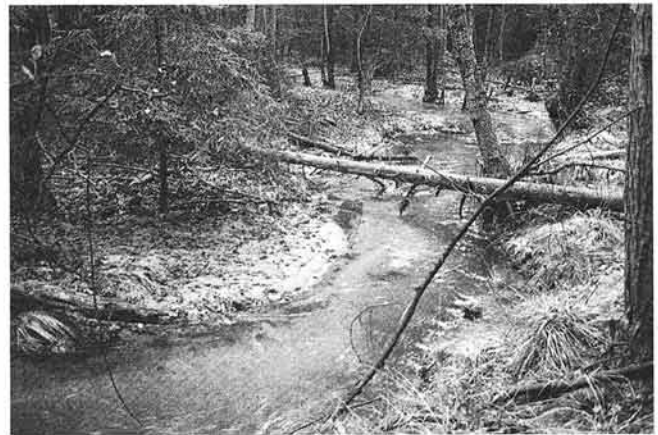
Abb. 24: Völlig versandeter Nebenbach unterhalb der Dammbuchstelle (Foto vom 8.11.1992).

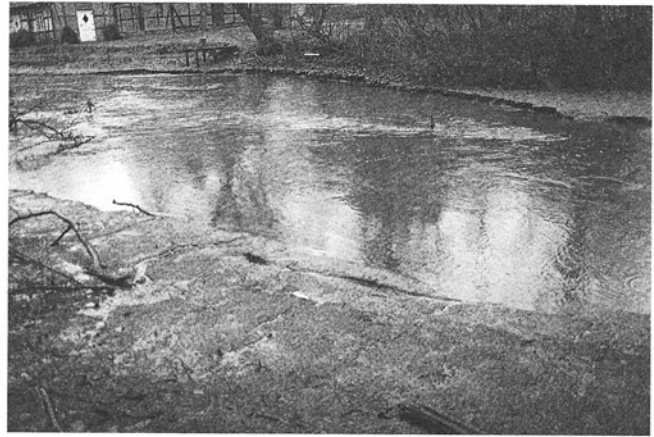
Abb. 25: Abgelassener Mühlenteich. Im Mühlenteich hatten sich staubbedingt erhebliche Sand- und Schlamm-Mengen abgesetzt. Nach Öffnung des Staus sind in der Fließrinne bereits erhebliche Sand-/Schlamm-Mengen abtransportiert worden, wie man anhand der Abbruchkanten ermaßen kann. Die dunklen Bereiche links und rechts der Fließrinne zeigen den »ursprünglichen« Teichboden: von einer Schlammschicht überdeckter Sand.

Die Nutzungsweise der Mühlen hat sich völlig geändert. Mühlen gewinnen heute kontinuierlich über eine Wasserturbine Strom. Zur optimalen Energieausbeute wird maximal angestaut (max. Fallhöhe). Im Rückstaubereich sammelt sich im Laufe der Wochen und Monate (z. T. Jahre!) der von oben antransportierte Sand und Schlamm und füllt den Mühlenteich auf. Im Hochwasserfall, z. B. wegen eines Sommergewitters oder wegen plötzlicher Schneeschmelze, besteht nun die Gefahr, daß der Bach sofort ausufert – er ist maximal angestaut, s. o. – und die baulichen Anlagen durch die reißende Gewalt des Hochwassers zerstört werden. Zur Gefahrenabwehr wird deshalb das Mühlenwehr gezogen, und mit dem talwärts schießenden Wasser wird das über lange Zeit angesammelte Sand-Schlammgemisch ausgelesen. Dies ist in doppelter Hinsicht katastrophal: Zum einen führt der organische Anteil zu einer starken Sauerstoffzehrung, zum anderen bedecken die als Walze langsam abwärts transportierten Sandmassen sukzessive alle unterhalb liegenden Bachabschnitte und ersticken die Interstitialfauna. Welch große Sand- und Schlamm-Massen bei solchen Ereignissen mobilisiert

werden, zeigt Abbildung 25. Man erkennt deutlich regelrechte Abbruchkanten.
