Hochwasserrückhaltebecken Bornhausen

- Geotechnische Untersuchungen -

Bericht: 6274 / 10

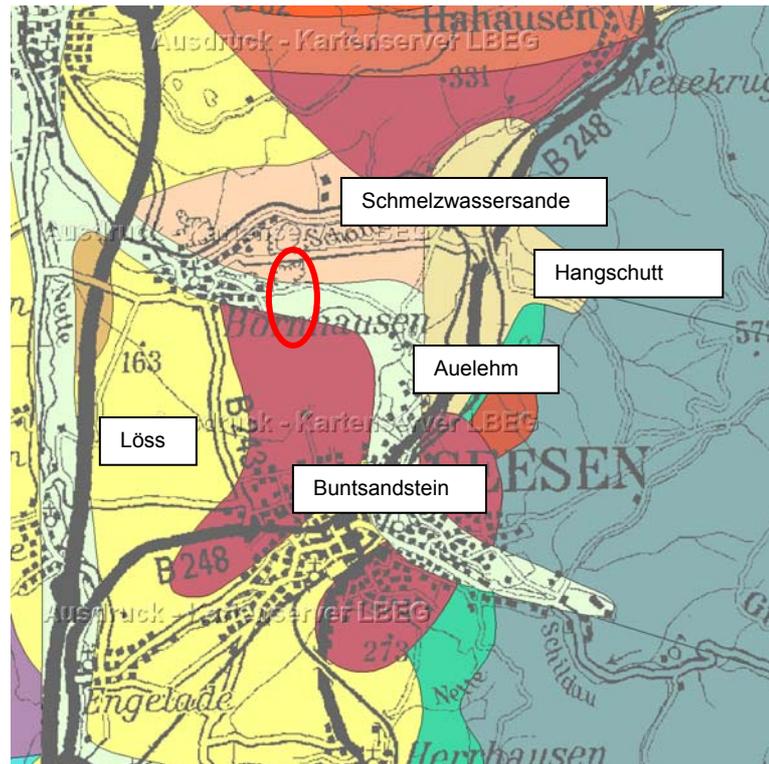
Abbildung 1: Ausschnitt aus der geologischen Karte

Abbildung 1 zeigt einen Ausschnitt aus der geologischen Übersichtskarte von Niedersachsen. Der Standort des Dammes ist durch eine rote Ellipse gekennzeichnet.

In der Flussaue steht Auelehm an. Der Nordhang des Tals wird demnach aus Schmelzwassersanden gebildet. In der geologischen Karte Blatt Lamspringe (Aufnahme von 1908) sind diese als Geschiebelehm ausgezeichnet.

Am Südhang sind Folgen des Unteren Buntsandsteins ausgewiesen, die auch zur Tiefe als Grundgebirge zu vermuten sind.

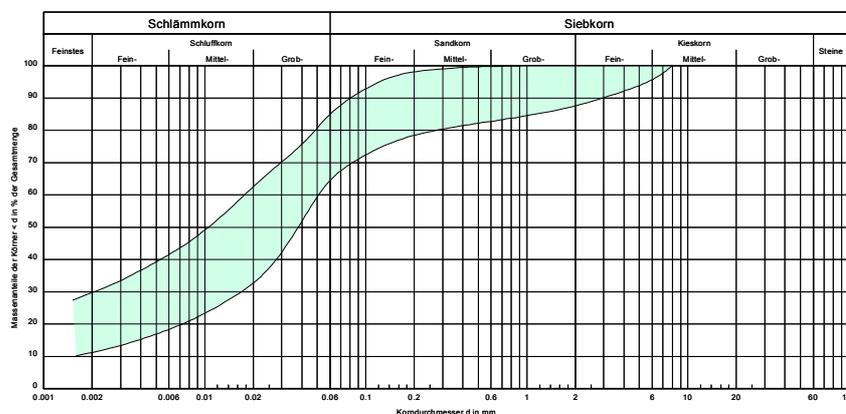
Abbildung 2: Körnungsband Auelehm

Die Kornverteilungen sind in den Anlagen 3.2.1 bis 3.2.4 dargestellt. Die Auelehme liegen in einem für diese Böden relativ engen Körnungsband (Abbildung 2). Von dem Kies wurde nur eine Körnungslinie an einer Probe aus der Bohrung GWM 3 ermittelt. Das Größtkorn hatte einen Korndurchmesser von rd. 150 mm. Größere Körner konnten bei dem gewählten Bohrdurchmesser nicht mehr geborgen werden. Es ist jedoch davon auszugehen, dass in dem Grundwasserleiter größere Steine und Blöcke vorkommen.

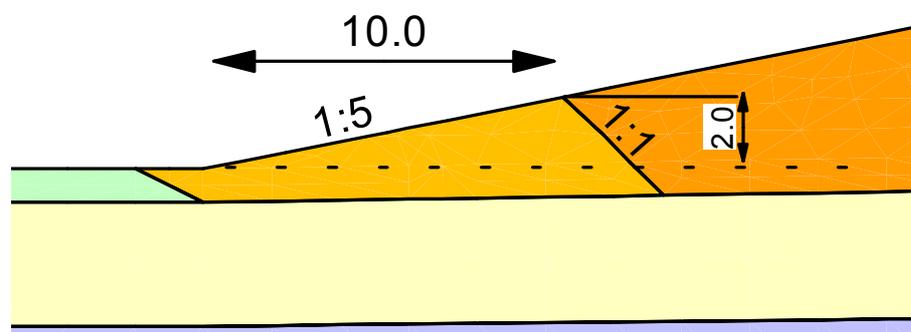
Abbildung 3: Geometrie Dammfußdrän

Der Dammfußdrän muss bis 2 m über dem Ursprungsgelände aufgebaut werden. Die Geometrie des Dammfußdräns ist in Abbildung 3 dargestellt. Kleinere Abmessungen sind nicht möglich, da die Sickerlinie sonst aus der Böschung austritt.

Bei Ausfall des Dammfußdrän tritt die Sickerlinie etwa 2 m über dem Dammfuß aus der Böschung aus. Die lokale Standsicherheit in diesem Böschungsteil wird in Abschnitt 6.4 nachgewiesen.

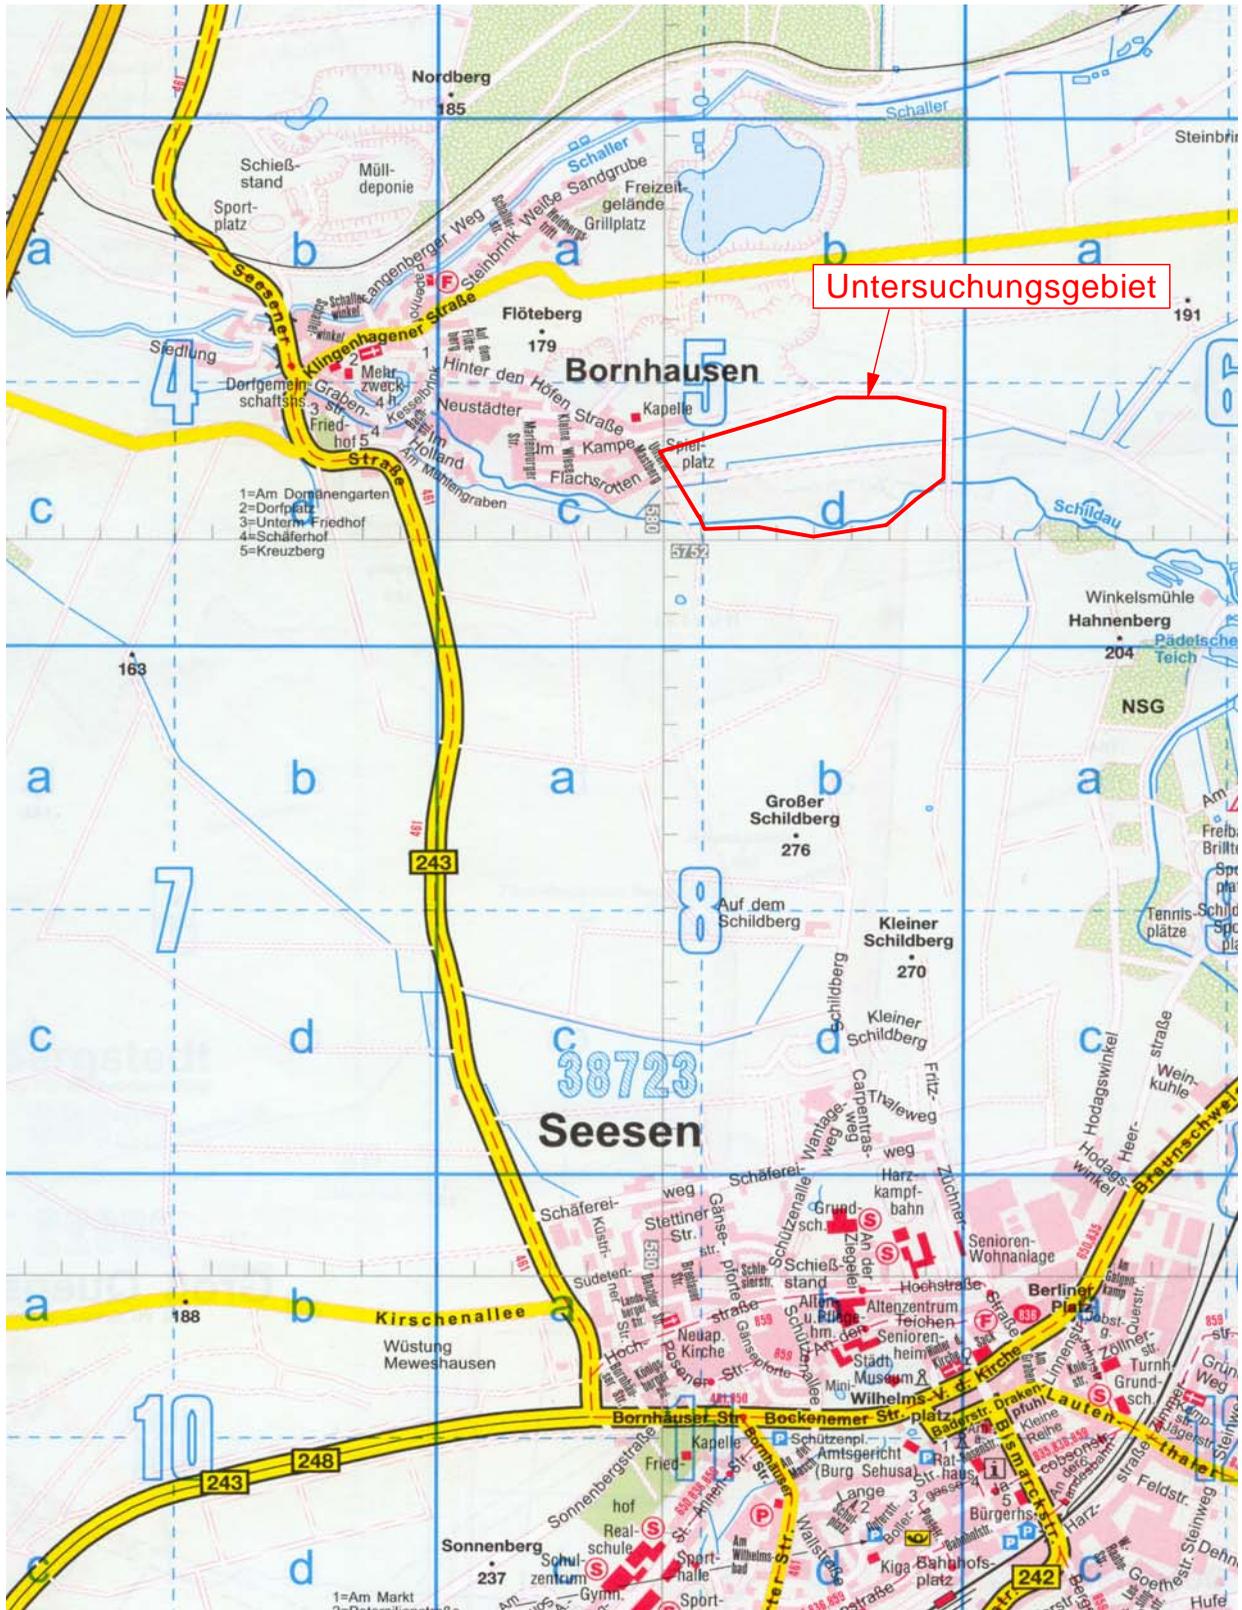
Lageplan
Maßstab 1 : 2000

- KRB = Kleinrammbohrung (KRB 36/60 nach DIN EN ISO 22475-1)
- GWM = Grundwassermessstelle
- GWMA = Grundwassermessstelle Anlieger
- HBP = Höhenbezugspunkt Sohle (167,47 mNN)

erkundet. Die Bohrungen wurden von der GGU ausgeführt. Die Lage der Bohransatzpunkte ist in dem Lageplan (Anlage 1.2) dargestellt. Die Bodenansprache erfolgte vor Ort durch Fingerprobe und durch ergänzende Untersuchungen im bodenmechanischen Labor der GGU.

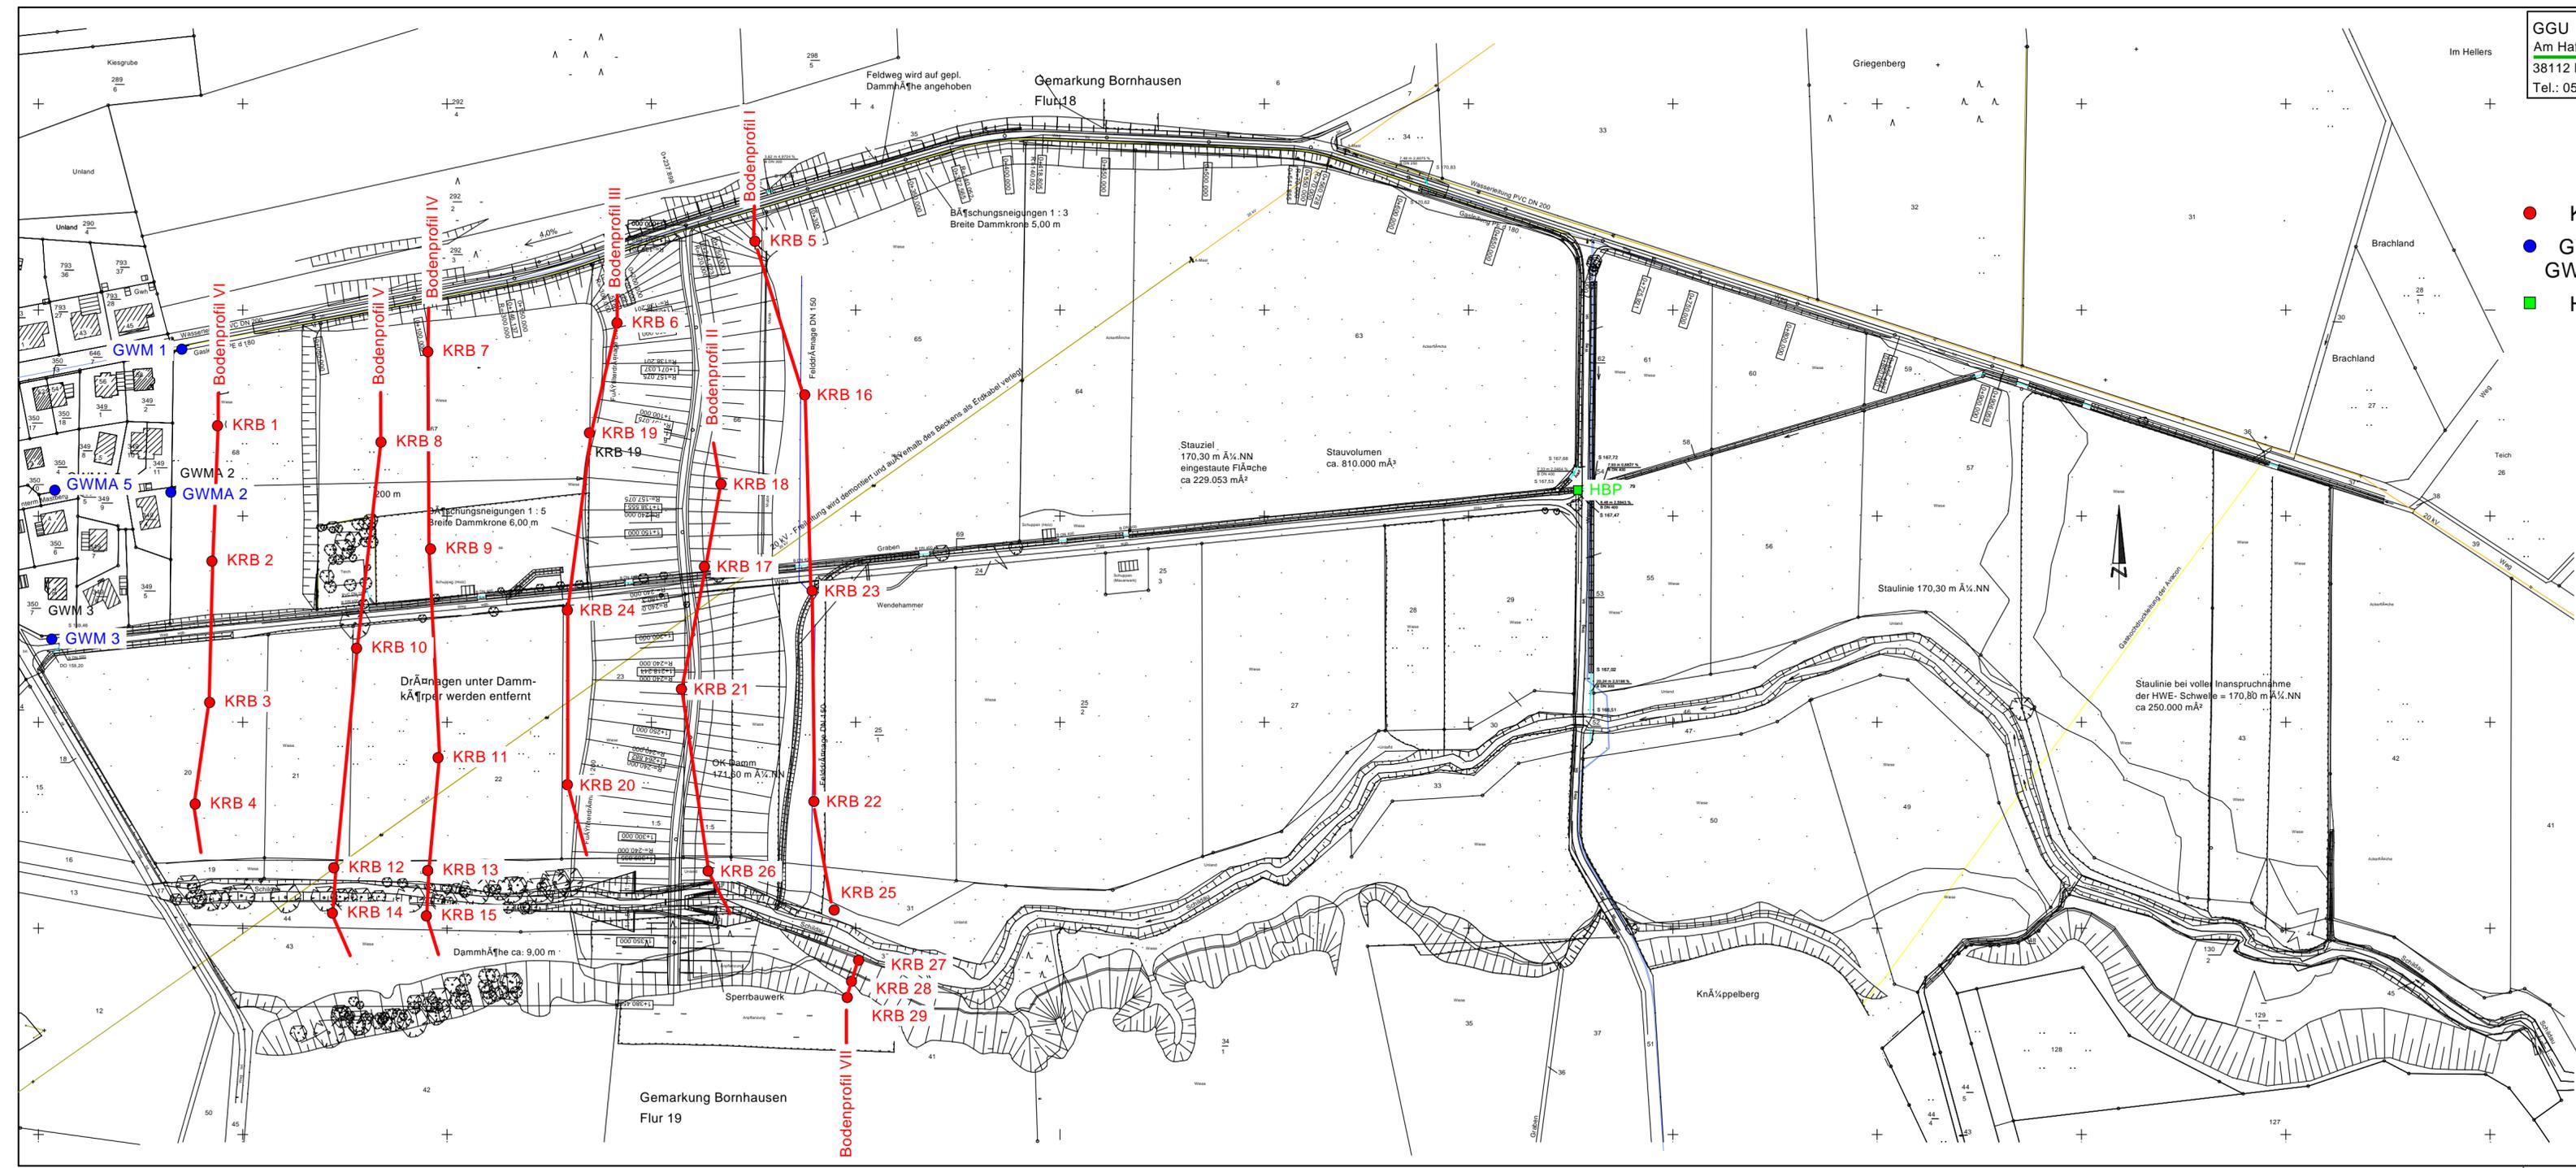
Anlage 1.3

Lageplan Grundwassermessstellen

Am östlichen Ortsrand von Bornhausen wurden

6 Trockenbohrungen (\varnothing 324 mm) zu Grundwassermessstellen ausgebaut.

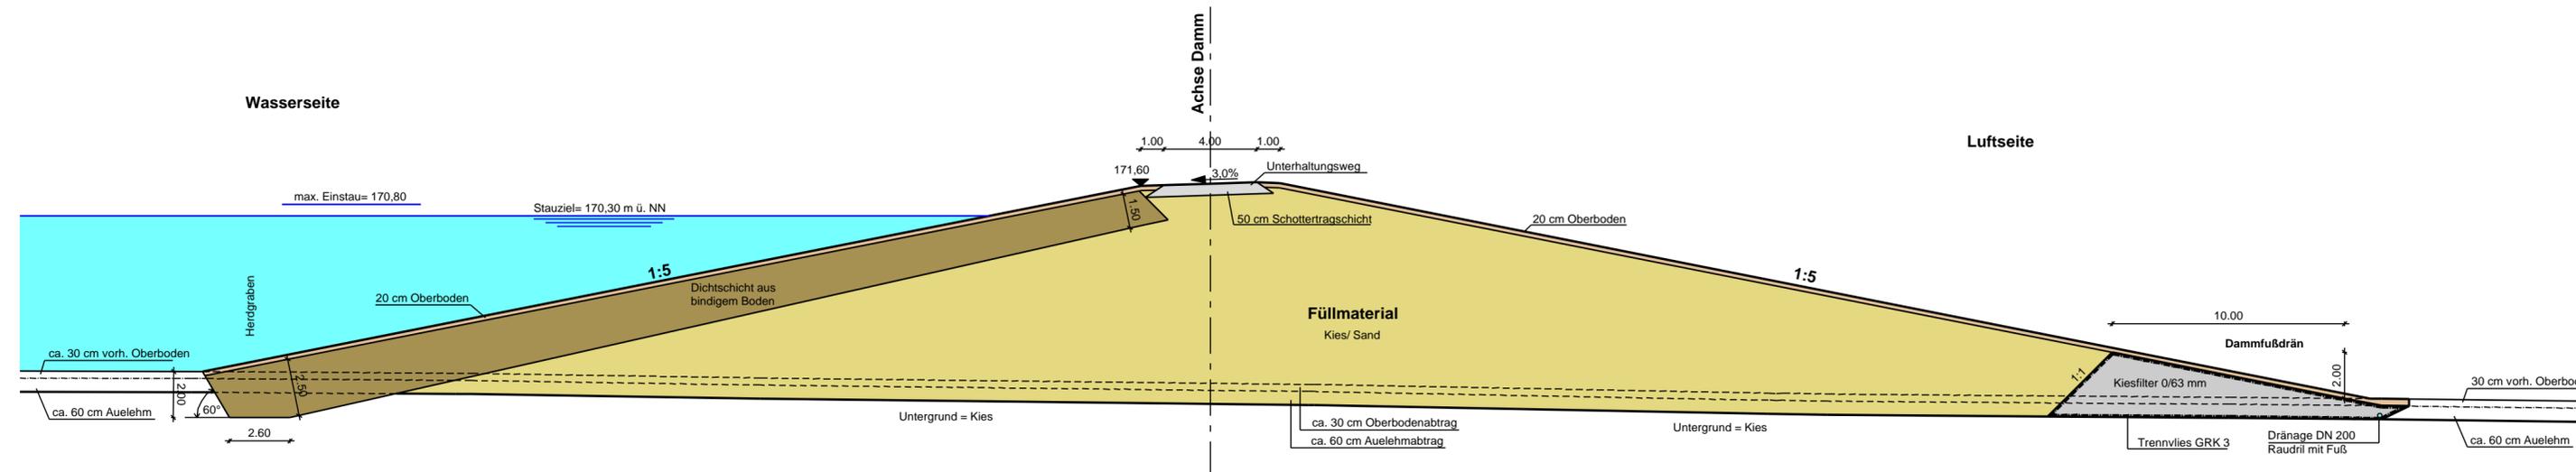
Anlage 1.5
Schnitt Damm

Schnitt Damm bei Stat. 1+200,000

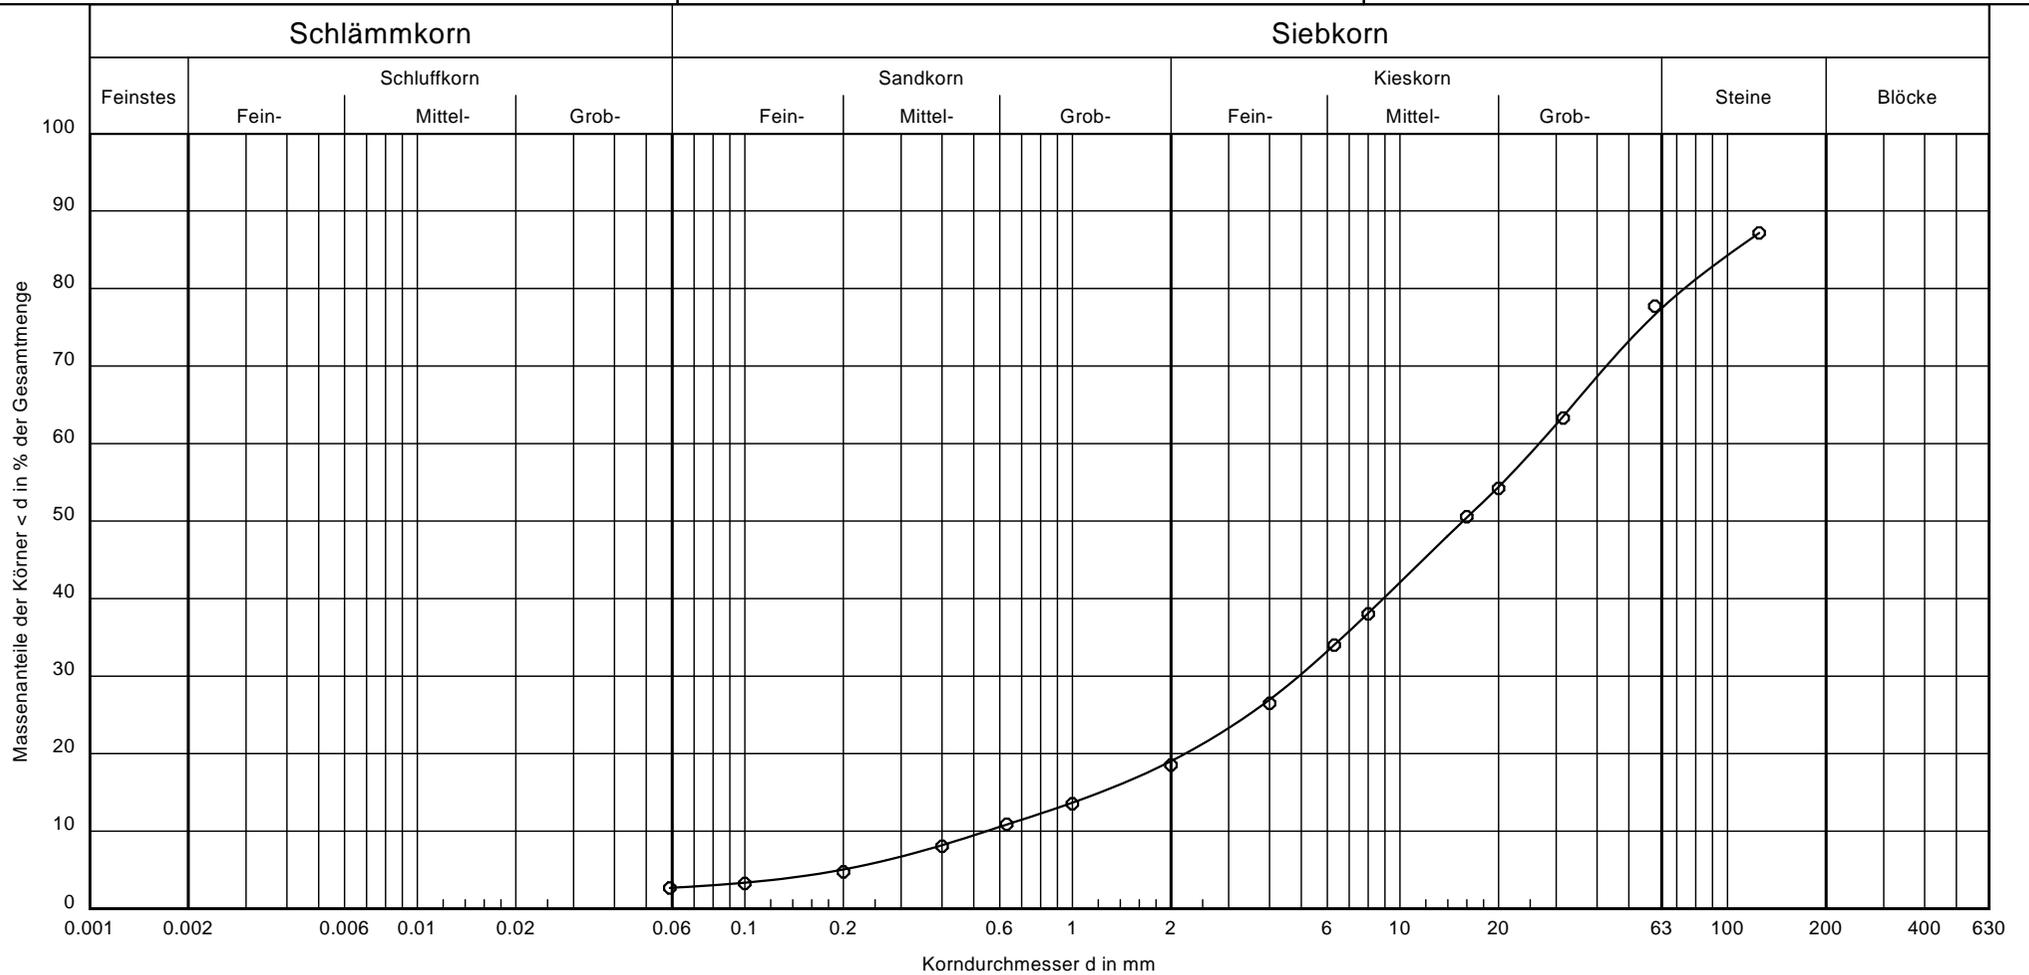
Kurve:	
Entnahmestelle:	GWM 3
Tiefe:	2,0 - 3,0 m
Bodenart:	G, x, s
U/Cc:	48.7/1.7
k [m/s] (Beyer):	$1.9 \cdot 10^{-3}$

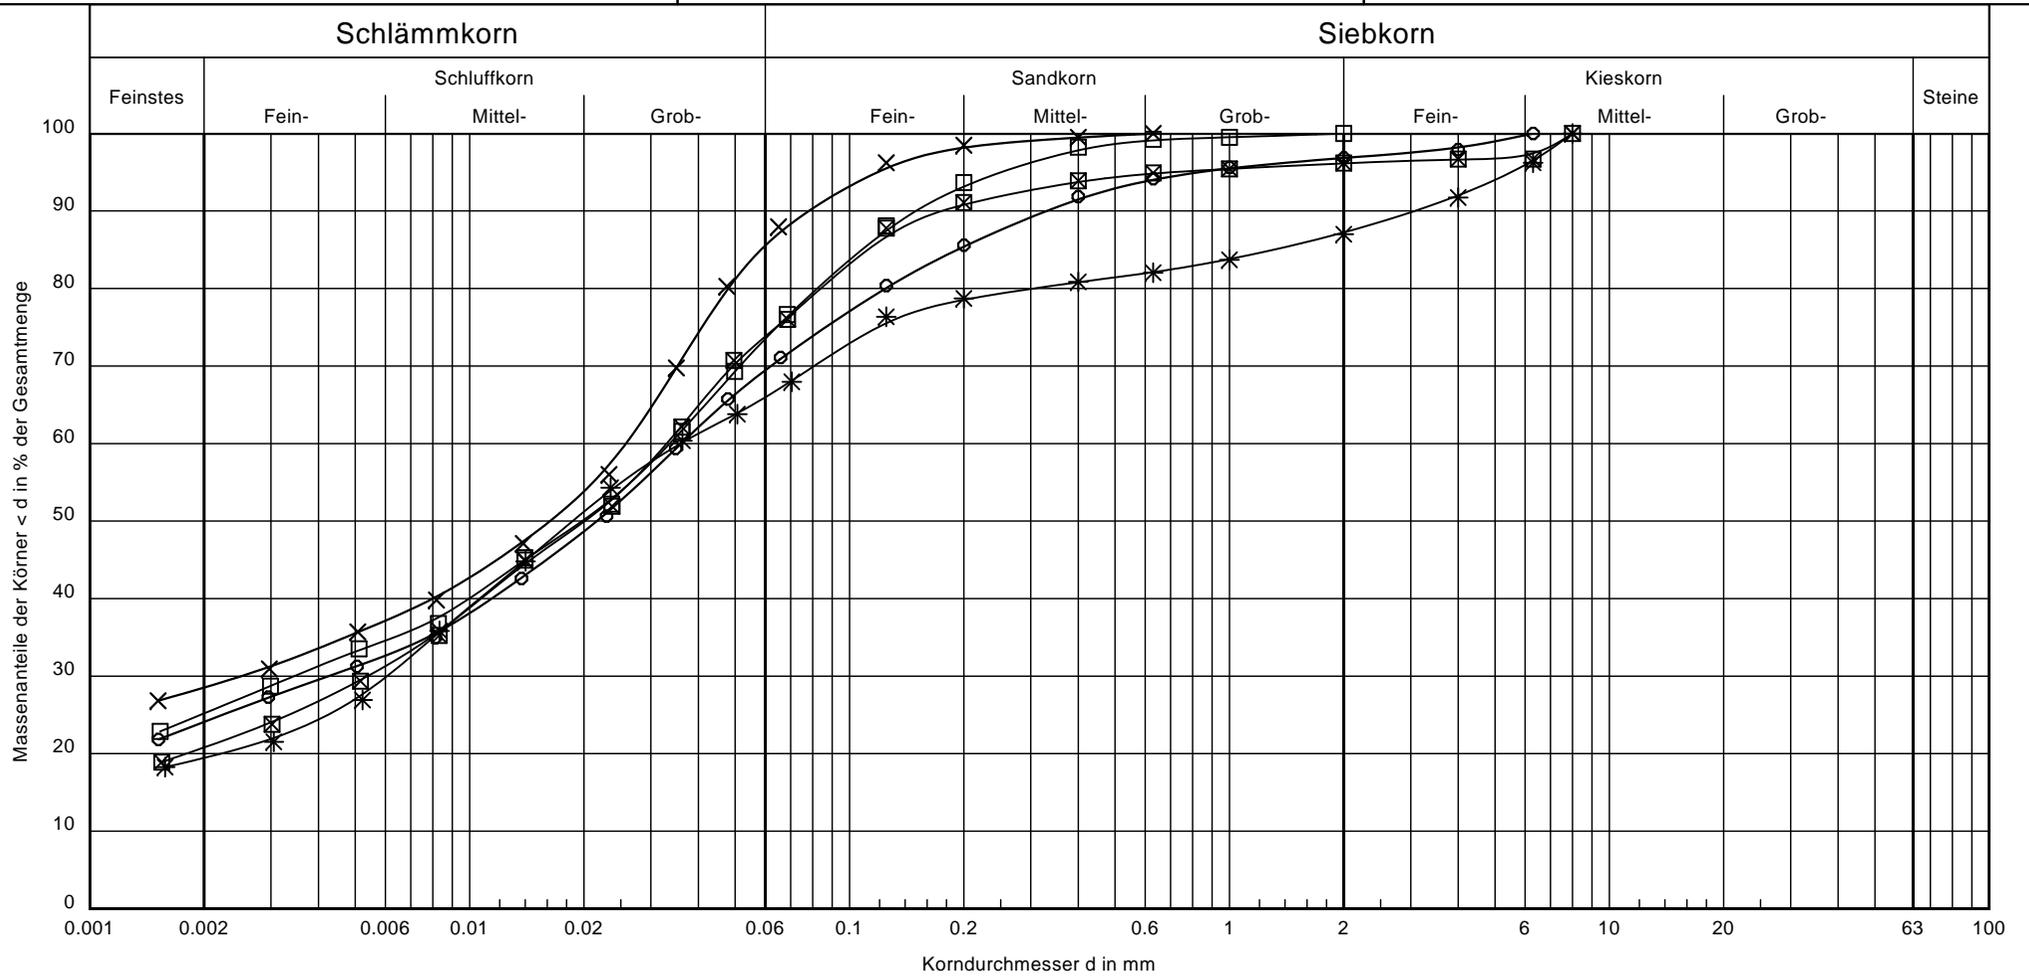
Kurve:	○—○	×—×	□—□	⊠—⊠	*—*
Entnahmestelle:	KRB 16	KRB 17	KRB 21	KRB 22	KRB 26
Tiefe:	0,3 - 0,8 m	0,2 - 0,7 m	0,3 - 0,9 m	0,3 - 0,8 m	4,0 - 4,5 m
Bodenart:	U, t, fs, ms'	U, t, fs'	U, t, fs, ms'	U, t, fs	U, t, fs', gs', fg'
U/Cc:	-/-	-/-	-/-	-/-	-/-
k [m/s] (Beyer):	-	-	-	-	-

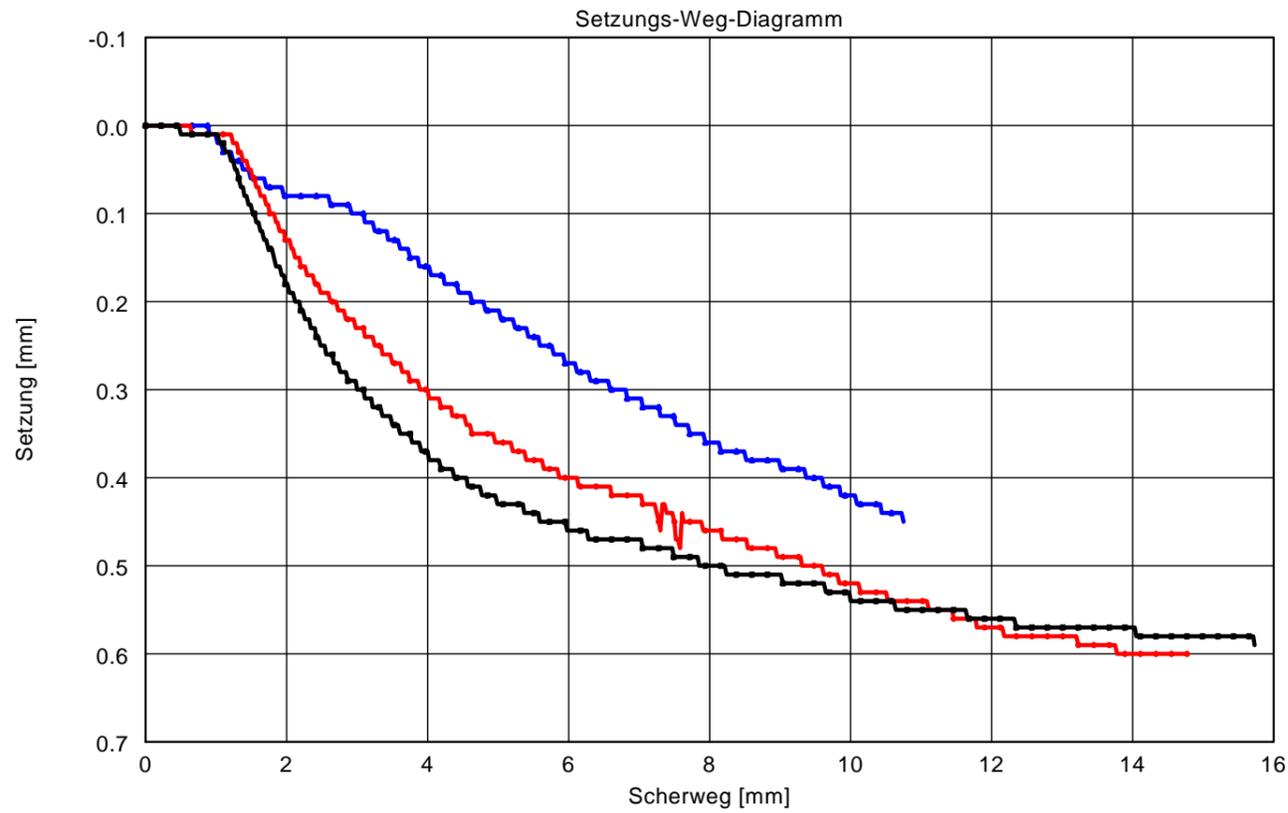
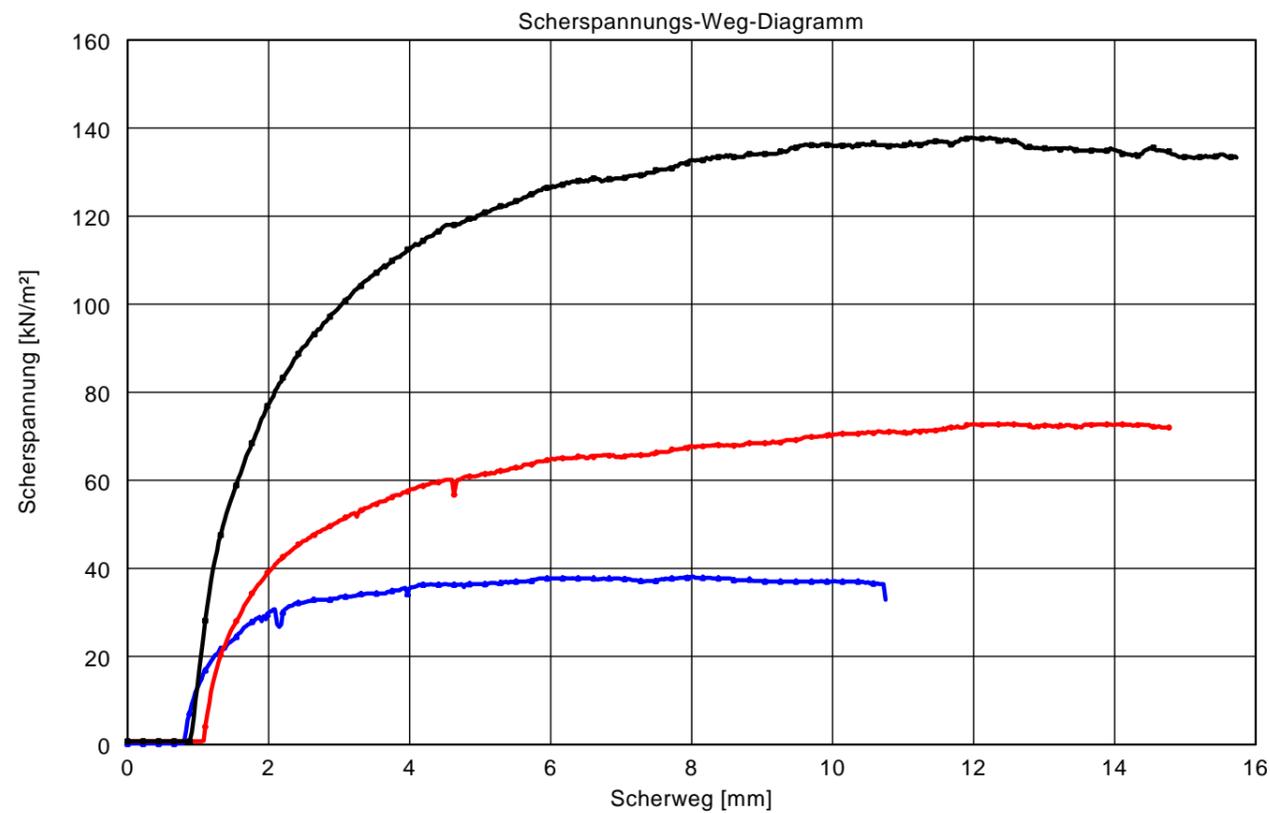
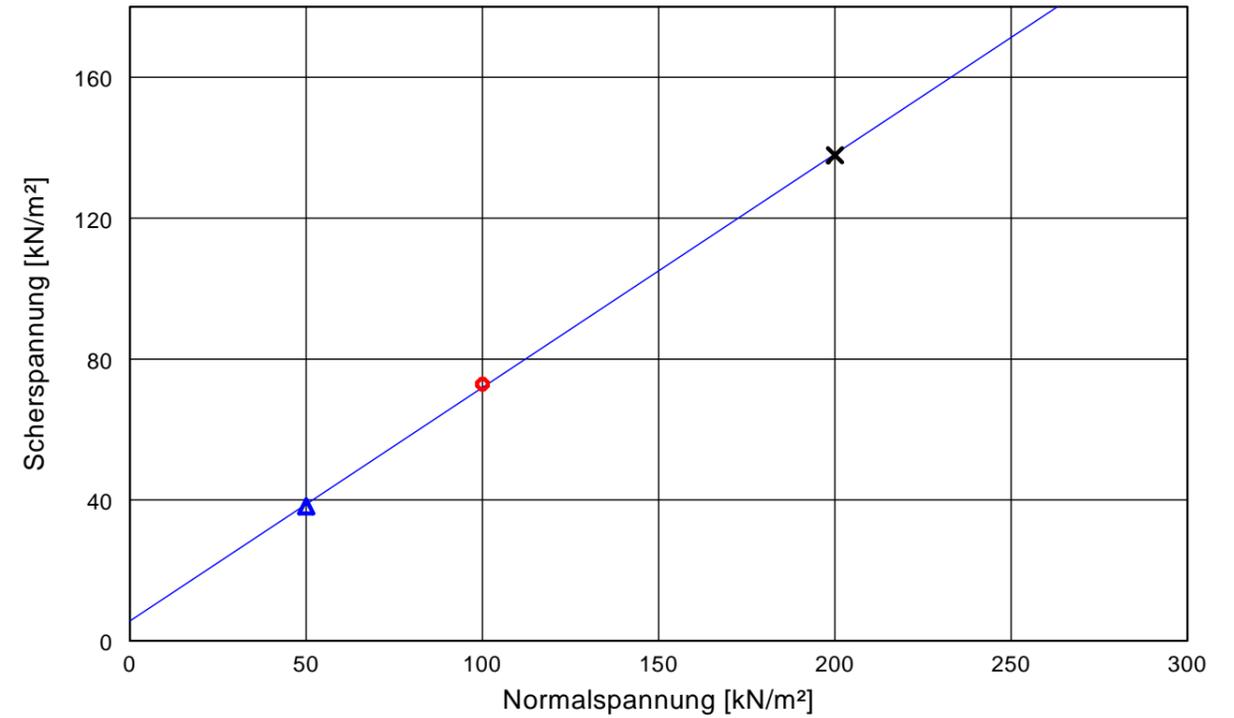
Rahmenscherversuch nach DIN 18 137-3
Bornhausen
 Hochwasserrückhaltebecken

Entnahmestelle: Schurf bei KRB 10
 Bodenart: U, t, s
 Einbauwerte:
 Wassergehalt [%]: 30,1
 Feuchtdichte [g/cm³]: 1,73

Versuch-Nr.	1 ▲	2 ●	3 ✕
Normalspannung [kN/m²]	50.0	100.0	200.0
Scherspannung [kN/m²]	38.1	72.9	137.9
Abschergeschwindigkeit [mm/min]	0,016	0,016	0,016
Probenfläche [cm²]	70,0	70,0	70,0
w (Ausbau) [%]	37,6	33,7	24,5

Reibungswinkel = 33.5 Grad
 Kohäsion = 5.6 kN/m²
 Korrelation = 1.000

Der Boden zeigt im Rahmenscherversuch das Verhalten eines erstbelasteten Bodens (Anlagen 3.4.1 und 3.4.2). Bei der Festlegung der charakteristischen Scherparameter ist ein Gesamtreibungswinkel ohne Ansatz einer Kohäsion festzulegen. Diese sind in Abschnitt 4 angegeben.

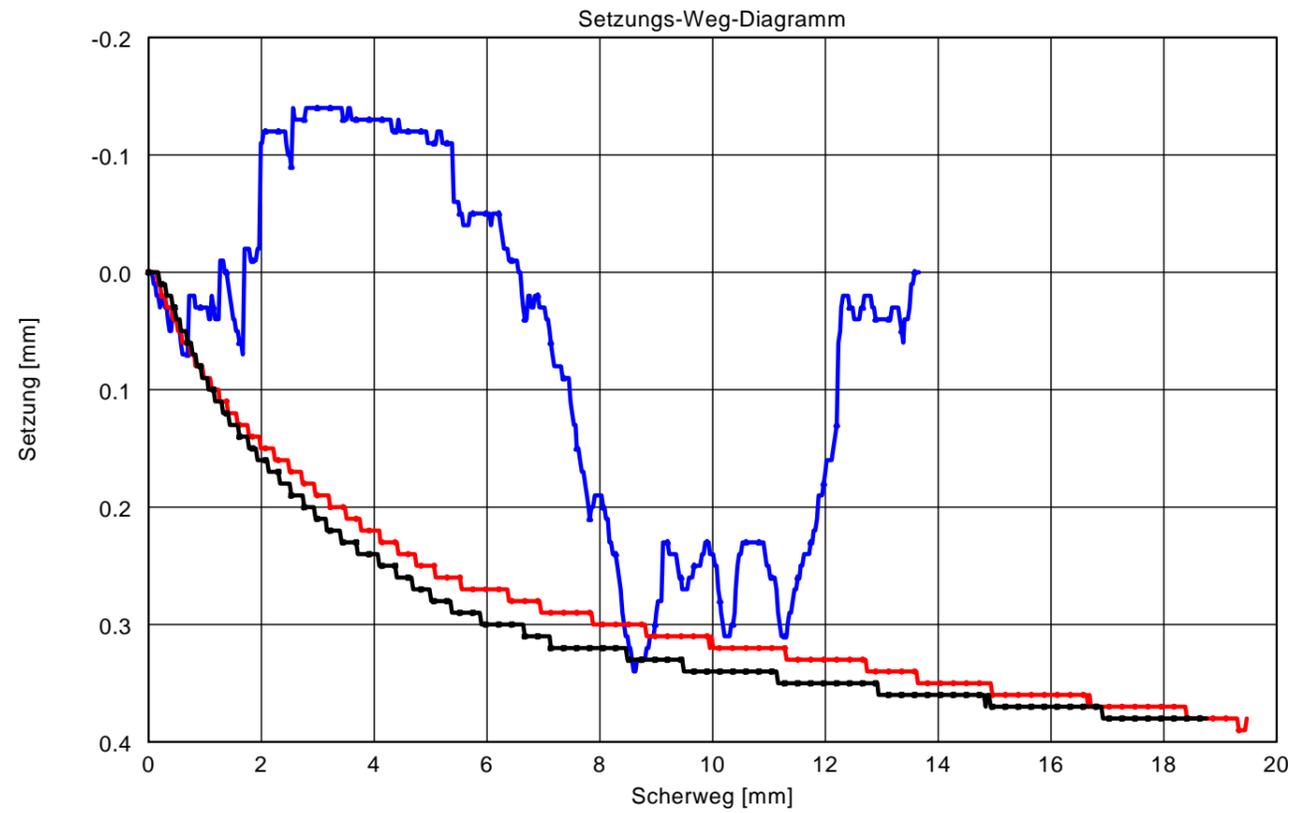
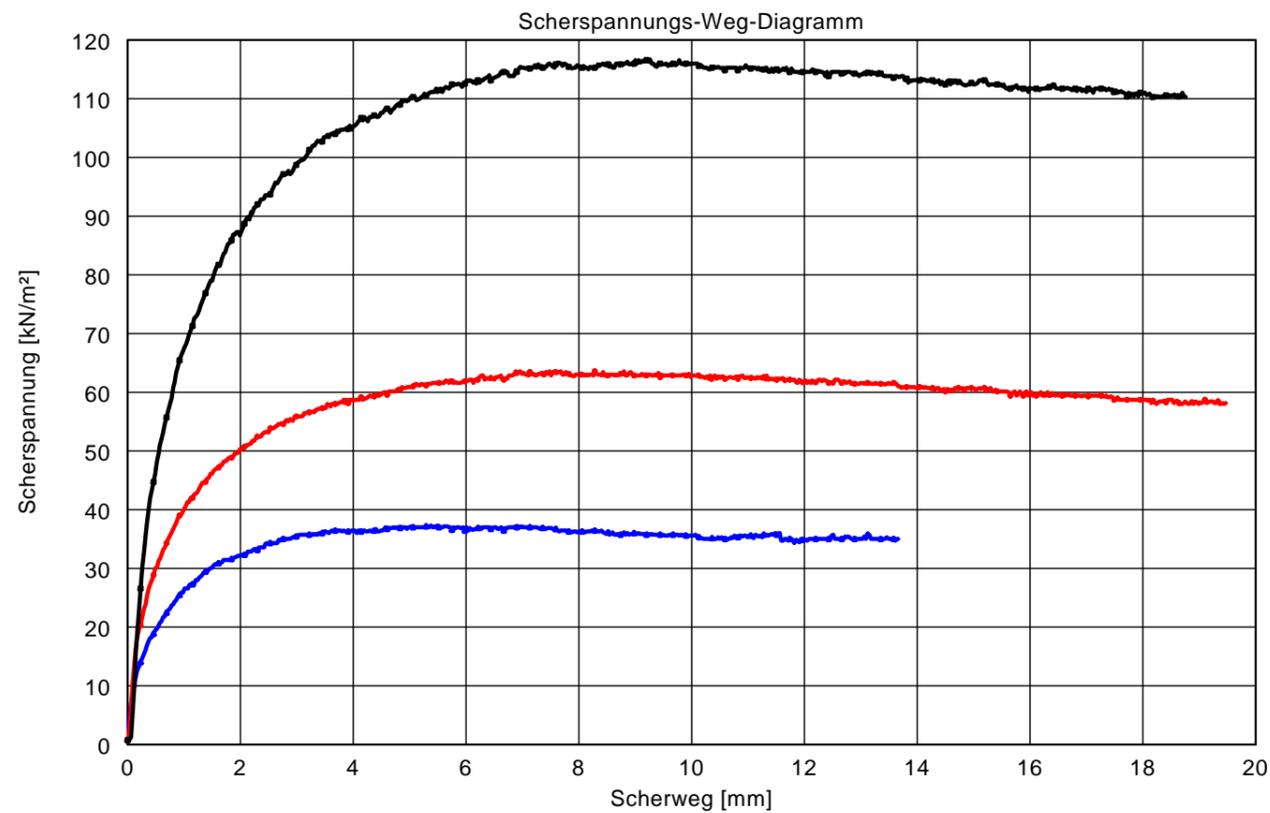
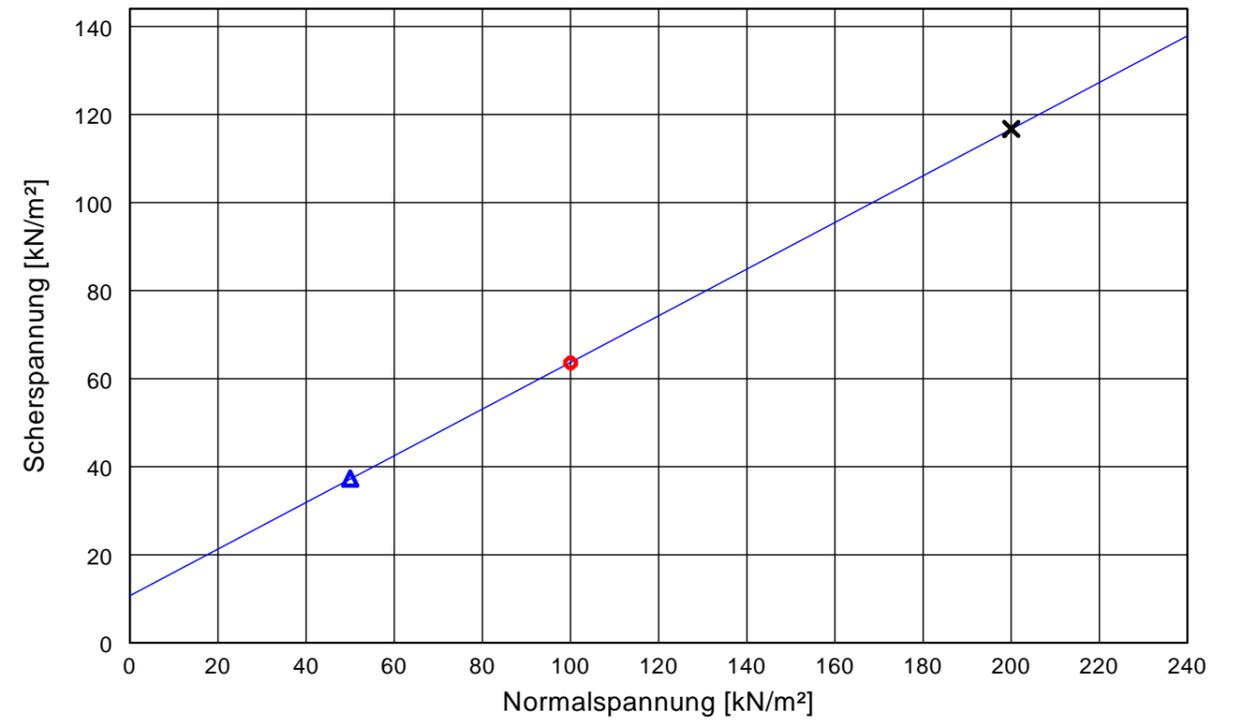
Entnahmestelle: KRB 17+21+22
 Bodenart:
 Tiefe: 0,2 - 0,9 m
 Einbauwerte:
 Wassergehalt [%]: 27,0
 Feuchtdichte [g/cm³]: 2,03

Versuch-Nr.	1 ▲	2 ●	3 ✕
Normalspannung [kN/m²]	50.0	100.0	200.0
Scherspannung [kN/m²]	37.3	63.6	116.7
Abschergeschwindigkeit [mm/min]	0,016700	0,016700	0,016700
Probenfläche [cm²]	70,0	70,0	70,0

Reibungswinkel = 27.9 Grad
 Kohäsion = 10.7 kN/m²
 Korrelation = 1.000

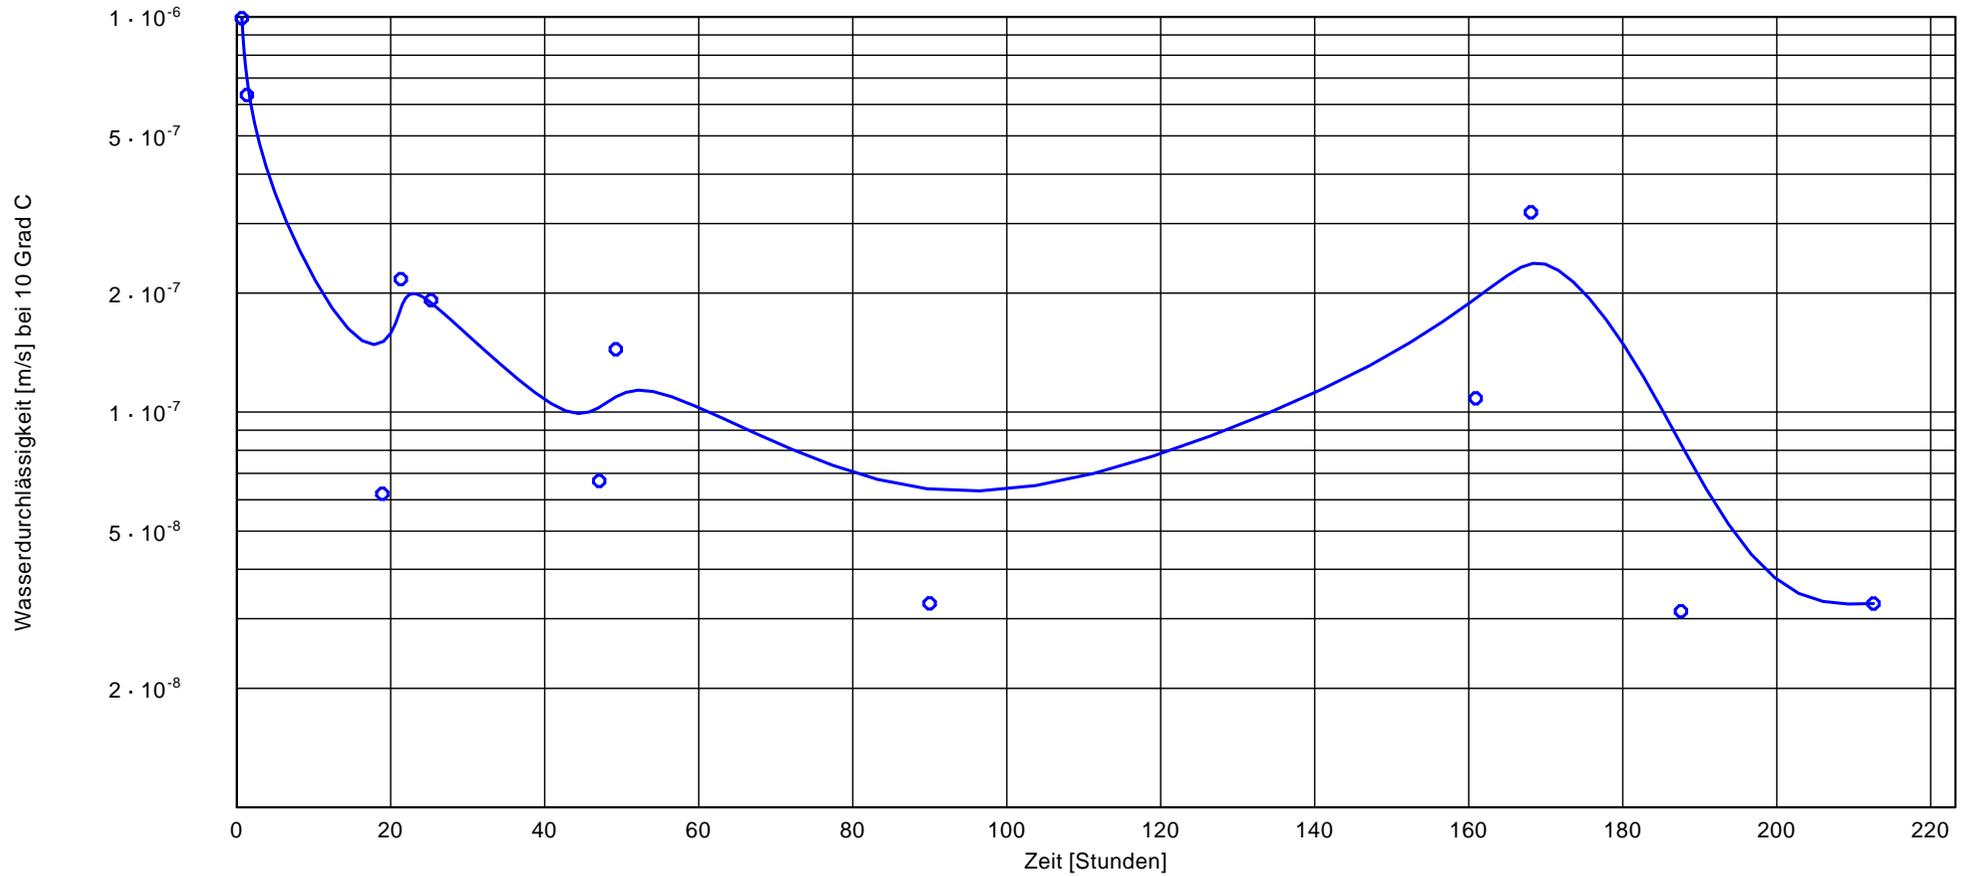
Versuch-Nr.:	—●—●—
Bodenart:	U, t, s
Tiefe:	0,3 - 0,42 m
Entnahmestelle:	Schurf bei KRB 10
Länge / Fläche:	12.00 / 72.23
Hydraul. Gefälle:	35.42
k (10°) [m/s]:	1.2 · 10 ⁻⁷

Bemerkungen
 Seitendruck: 0,7 bar
 Probenhöhe (Einbau/Ausbau): 12,0 cm/12,0 cm
 Wassergehalt (Einbau/Ausbau): 27,4 %/30,4 %
 Feuchtdichte (Einbau/Ausbau): 1,76 g/cm³/1,87 g/cm³

Der Wasserdurchlässigversuch im Triaxialgerät ergab einen Wasserdurchlässigkeitsbeiwert von $k = 1,2 \cdot 10^{-7}$ m/s (Anlage 3.5). Die hohe Wasserdurchlässigkeit ist teilweise auf Störung der Probe durch Wurzelgänge zurückzuführen. Für verdichtet eingebautes Material sind geringere Wasserdurchlässigkeiten zu erwarten.
