Hochwasserrückhaltebecken Bornhausen

- Geotechnische Untersuchungen -

Bericht: 6274 / 10

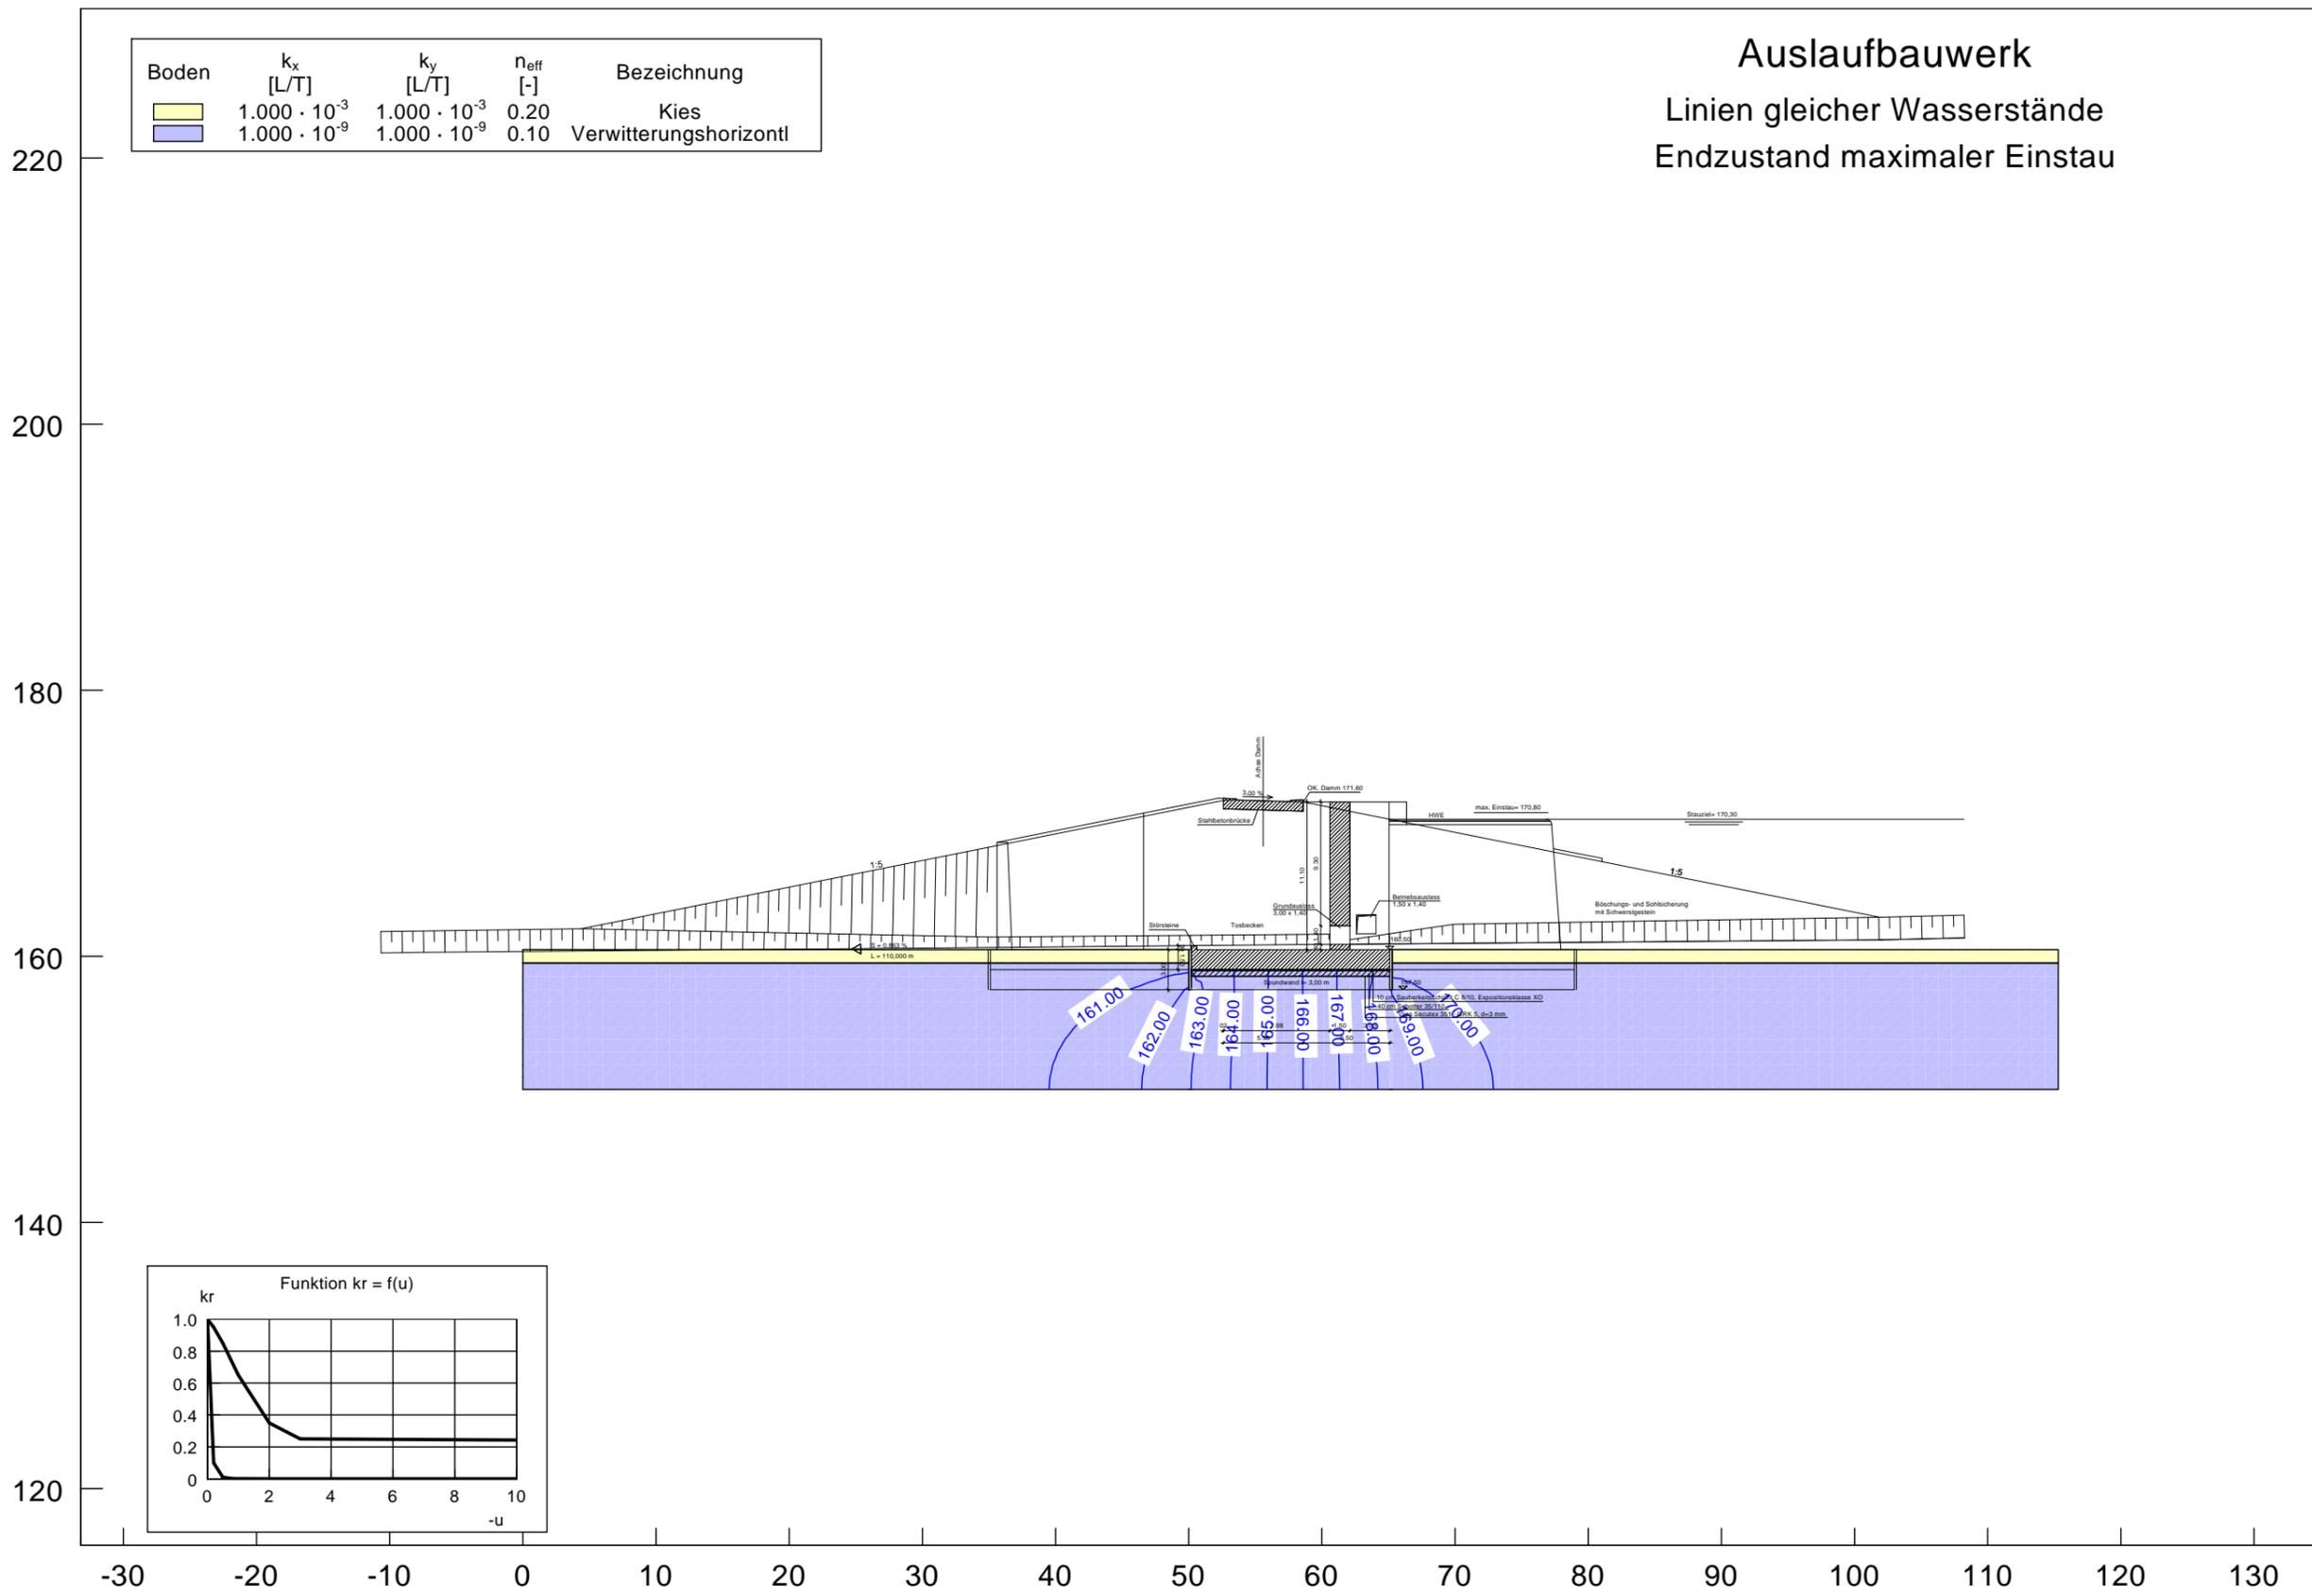
Auslaufbauwerk
 Linien gleicher Wasserstände
 Endzustand maximaler Einstau

Boden	k_x [L/T]	k_y [L/T]	n_{eff} [-]	Bezeichnung
	$1.000 \cdot 10^{-3}$	$1.000 \cdot 10^{-3}$	0.20	Kies
	$1.000 \cdot 10^{-9}$	$1.000 \cdot 10^{-9}$	0.10	Verwitterungshorizontl

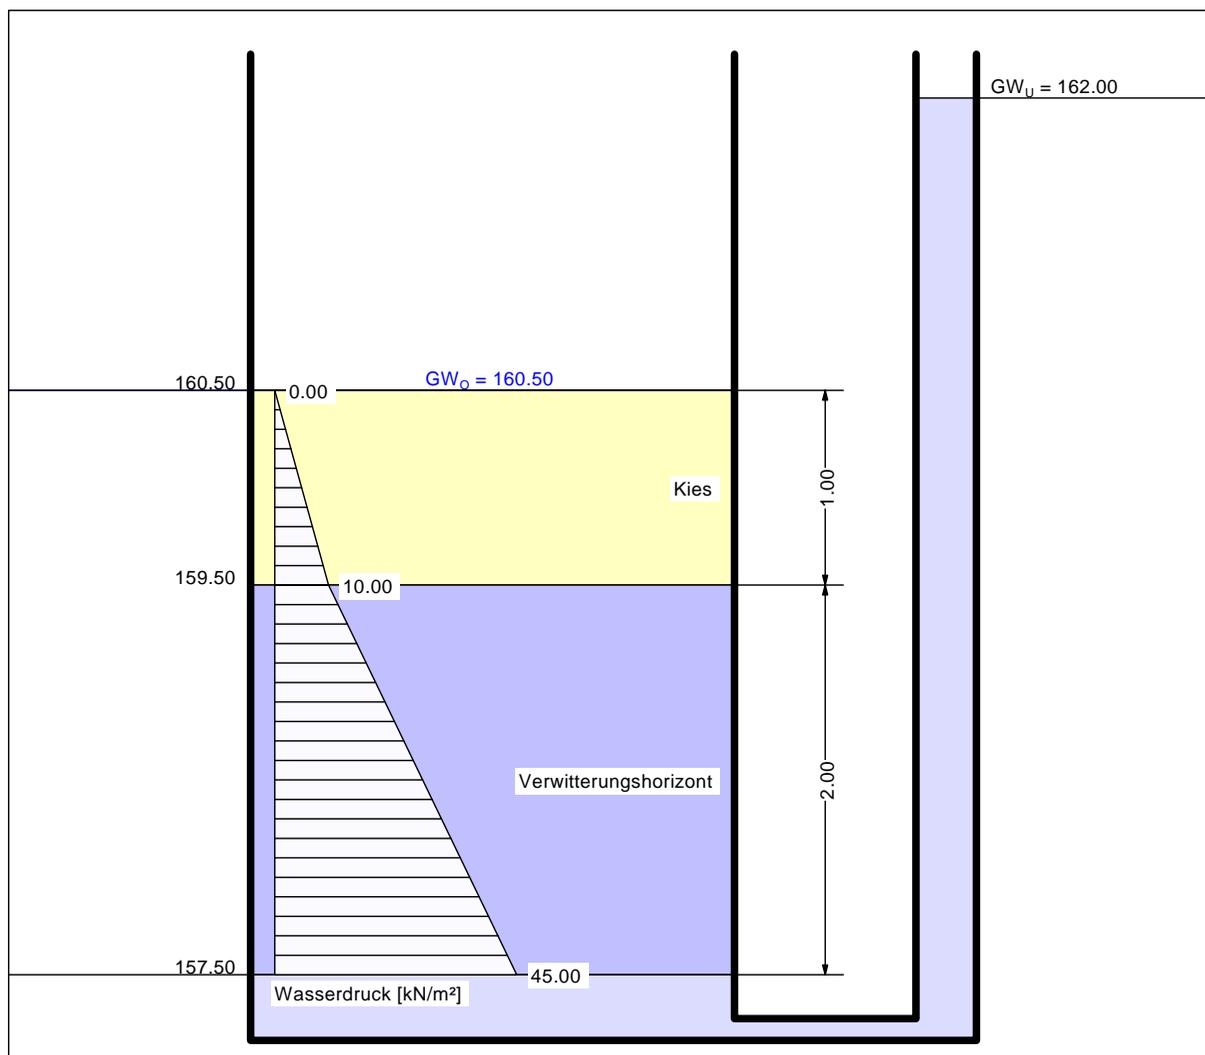
Auslaufbauwerk
Lagesicherheit
LF 1: Endzustand maximaler Einstau

Auftriebssicherheit
Ausnutzungsgrad $\mu = 0.82$
bei = 157.500 m
Gewicht = 61.000 kN/m²
 $\gamma_{G,stab} = \gamma$ (Gewicht) = 0.950
PW-Druck = 45.000 kN/m²
 $\gamma_{G,dst} = \gamma$ (PW-Druck) = 1.050
 $\mu = 1.050 \cdot 45.000 / (0.950 \cdot 61.000)$

Hydraulische Grundbruchsicherheit
Ausnutzungsgrad $\mu = 0.69$
bei = 157.500 m
Gewicht = 31.000 kN/m²
 $\gamma_{G,stab} = \gamma$ (Gewicht) = 0.950
Strömungskraft = 15.000 kN/m²
 $\gamma_H = \gamma$ (Strömungskraft) = 1.350
 $\mu = 1.350 \cdot 15.000 / (0.950 \cdot 31.000)$

Anlage 4.2 enthält die Nachweise gegen Auftrieb und hydraulischen Grundbruch der Gewässersohle im Unterwasser. Am Fuß der Unterwasserspundwand wirkt ein Potential von 162,0 m NN. Mit den Teilsicherheitsbeiwerten für den Lastfall LF 1 ergeben sich ausreichende Sicherheiten.

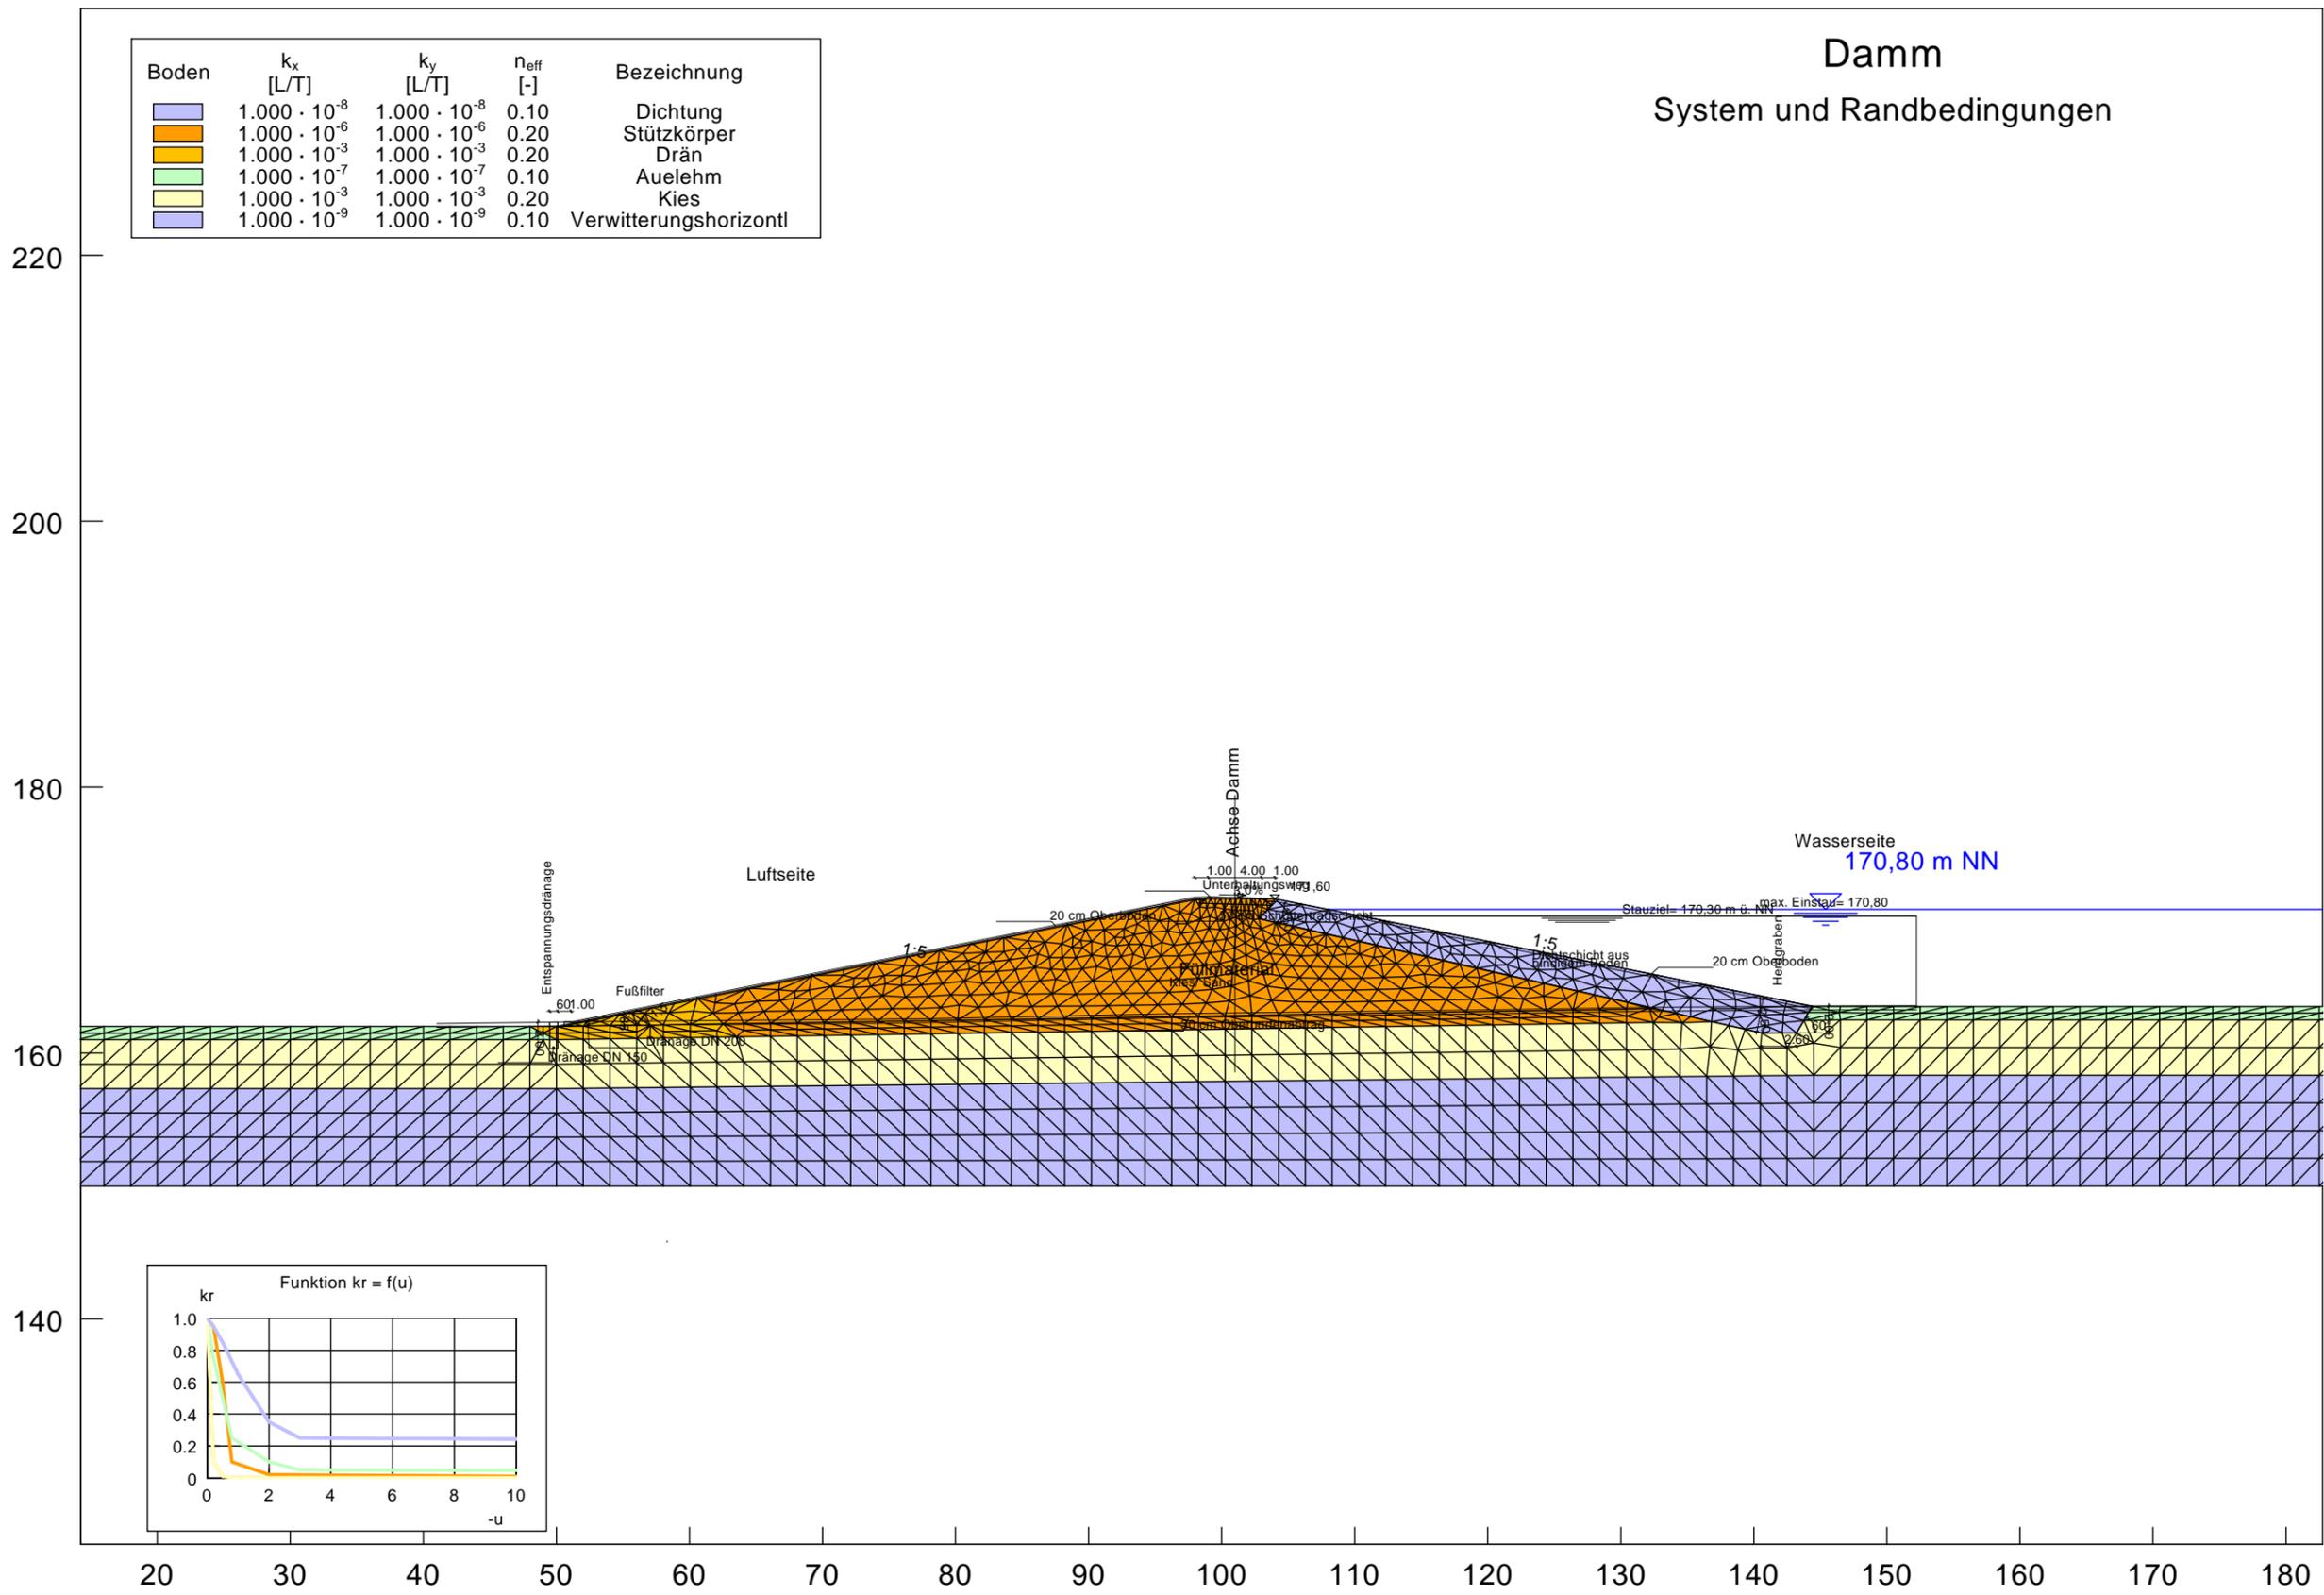
Damm
 System und Randbedingungen

Boden	k_x [L/T]	k_y [L/T]	n_{eff} [-]	Bezeichnung
	$1.000 \cdot 10^{-8}$	$1.000 \cdot 10^{-8}$	0.10	Dichtung
	$1.000 \cdot 10^{-6}$	$1.000 \cdot 10^{-6}$	0.20	Stützkörper
	$1.000 \cdot 10^{-3}$	$1.000 \cdot 10^{-3}$	0.20	Drän
	$1.000 \cdot 10^{-7}$	$1.000 \cdot 10^{-7}$	0.10	Auelehm
	$1.000 \cdot 10^{-3}$	$1.000 \cdot 10^{-3}$	0.20	Kies
	$1.000 \cdot 10^{-9}$	$1.000 \cdot 10^{-9}$	0.10	Verwitterungshorizontl

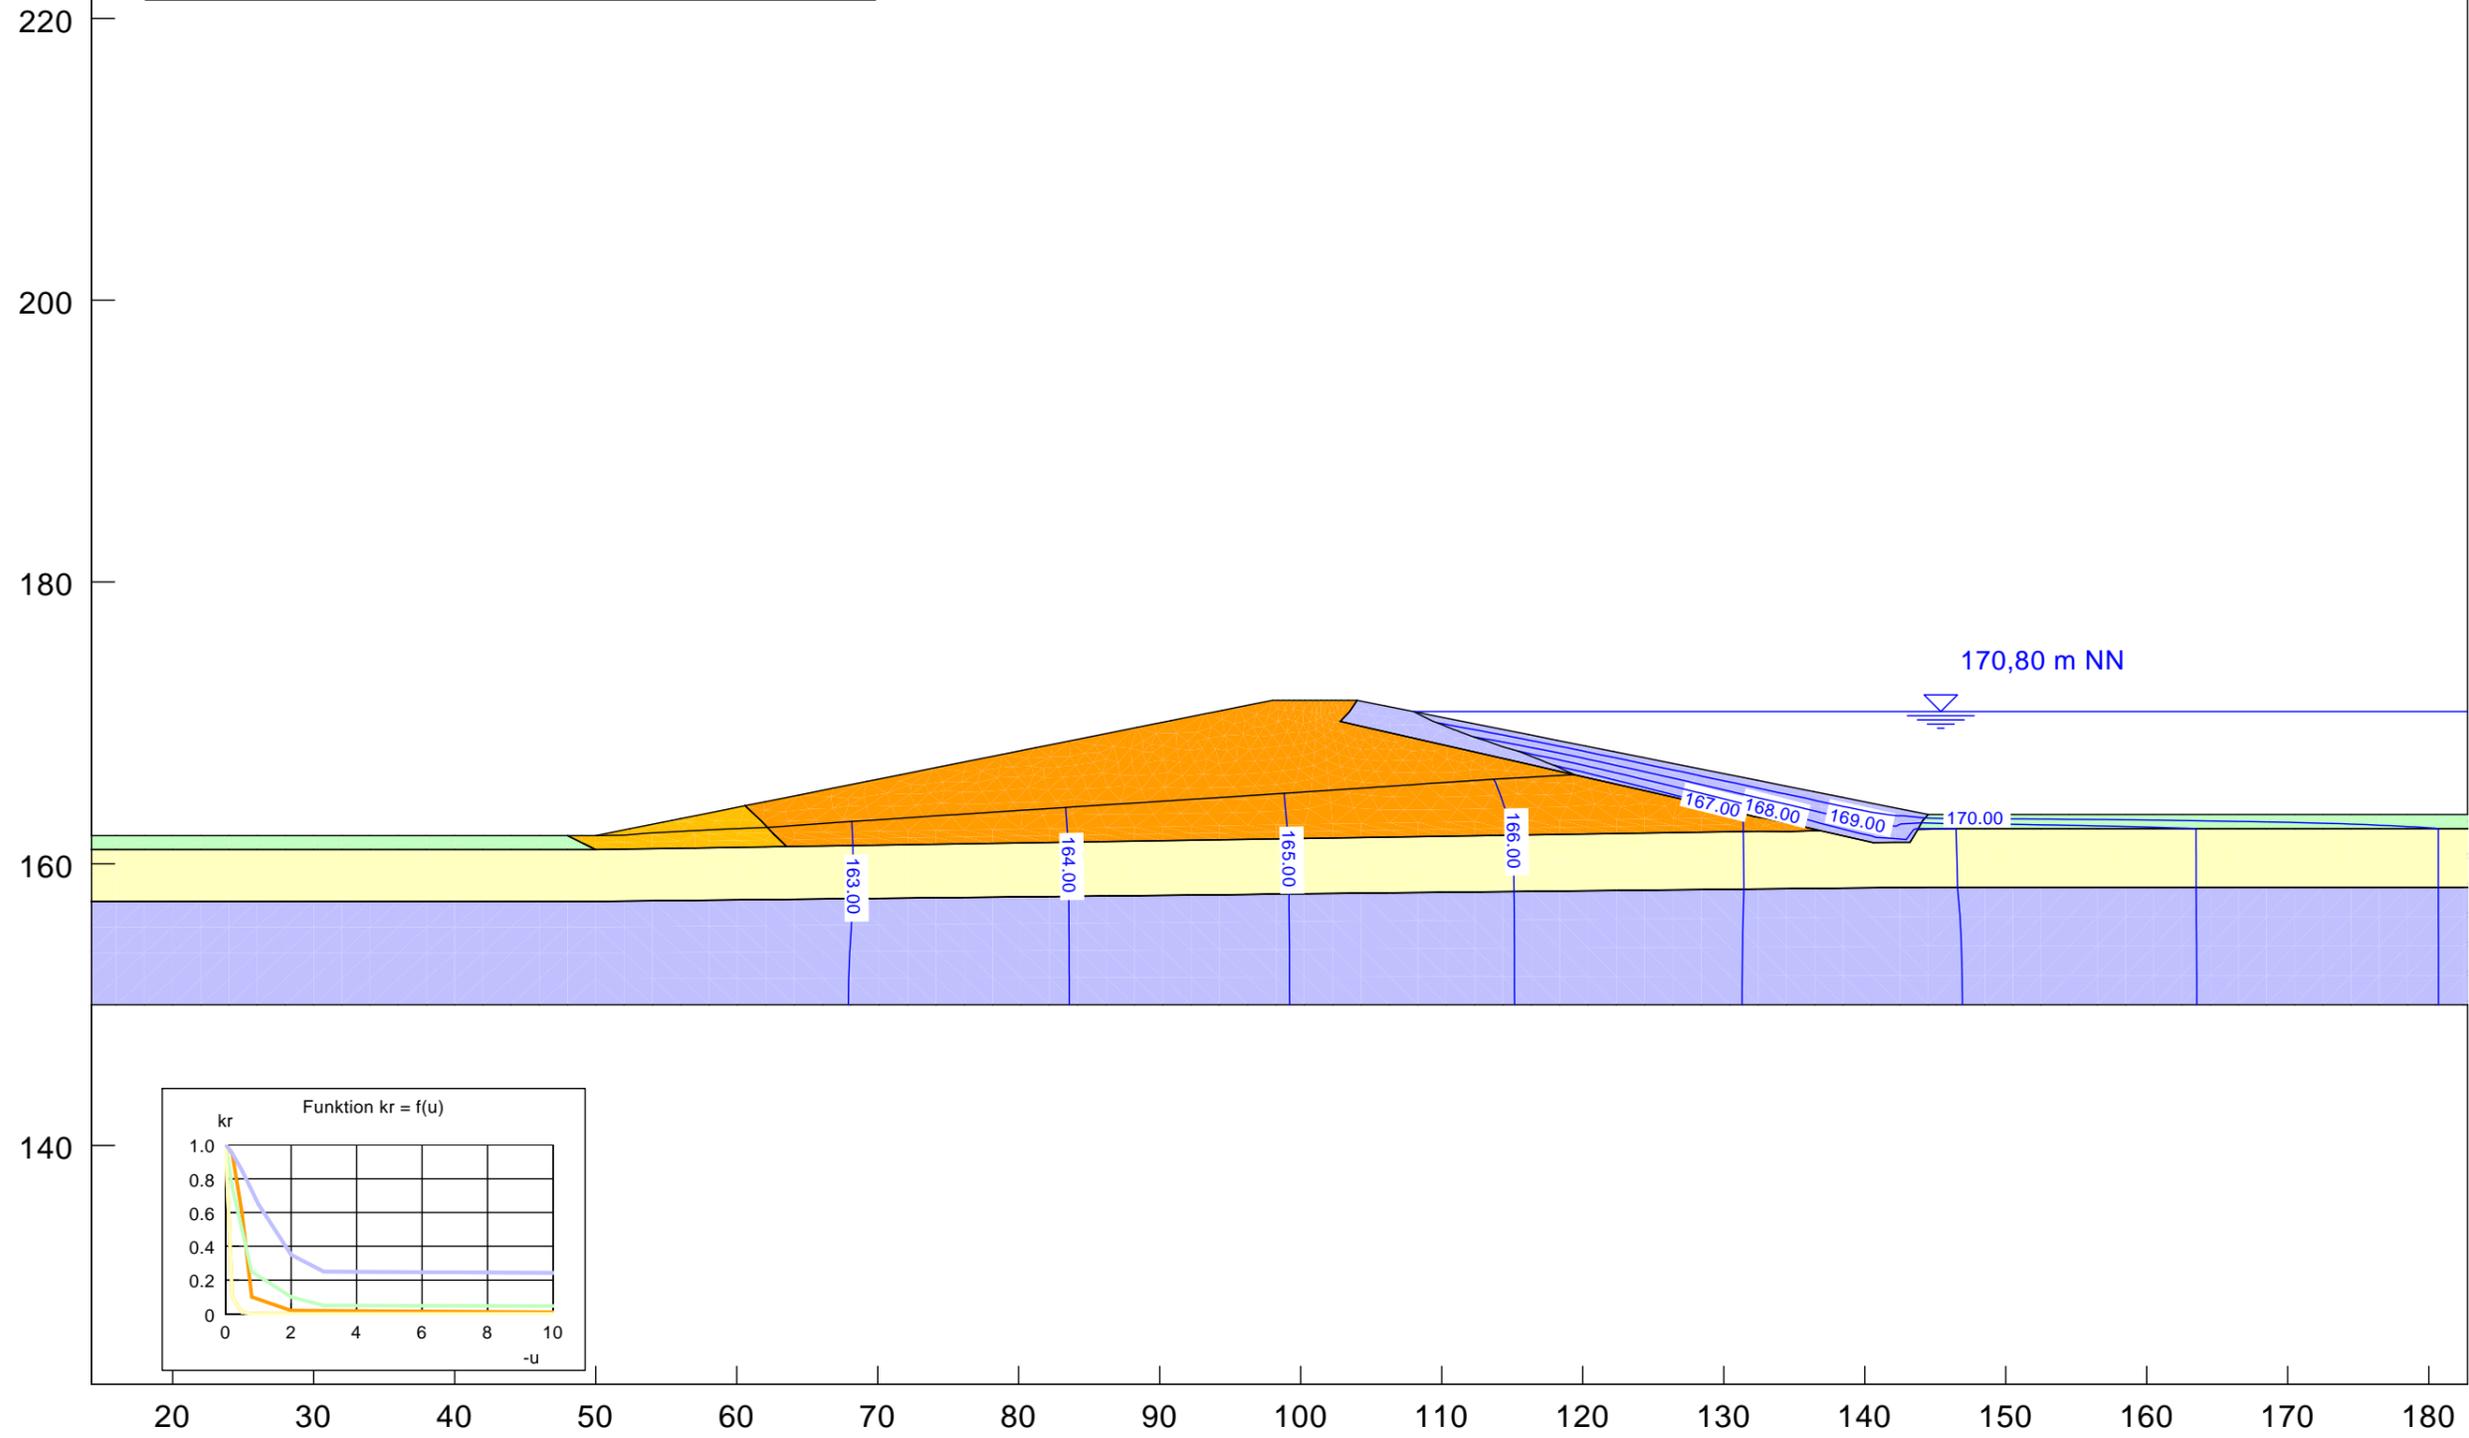
Damm
 Linien gleicher Wasserstände
 LF 1b: maximaler Einstau

Boden	k_x [L/T]	k_y [L/T]	n_{eff} [-]	Bezeichnung
	$1.000 \cdot 10^{-8}$	$1.000 \cdot 10^{-8}$	0.10	Dichtung
	$1.000 \cdot 10^{-6}$	$1.000 \cdot 10^{-6}$	0.20	Stützkörper
	$1.000 \cdot 10^{-3}$	$1.000 \cdot 10^{-3}$	0.20	Drän
	$1.000 \cdot 10^{-7}$	$1.000 \cdot 10^{-7}$	0.10	Auelehm
	$1.000 \cdot 10^{-3}$	$1.000 \cdot 10^{-3}$	0.20	Kies
	$1.000 \cdot 10^{-9}$	$1.000 \cdot 10^{-9}$	0.10	Verwitterungshorizontl

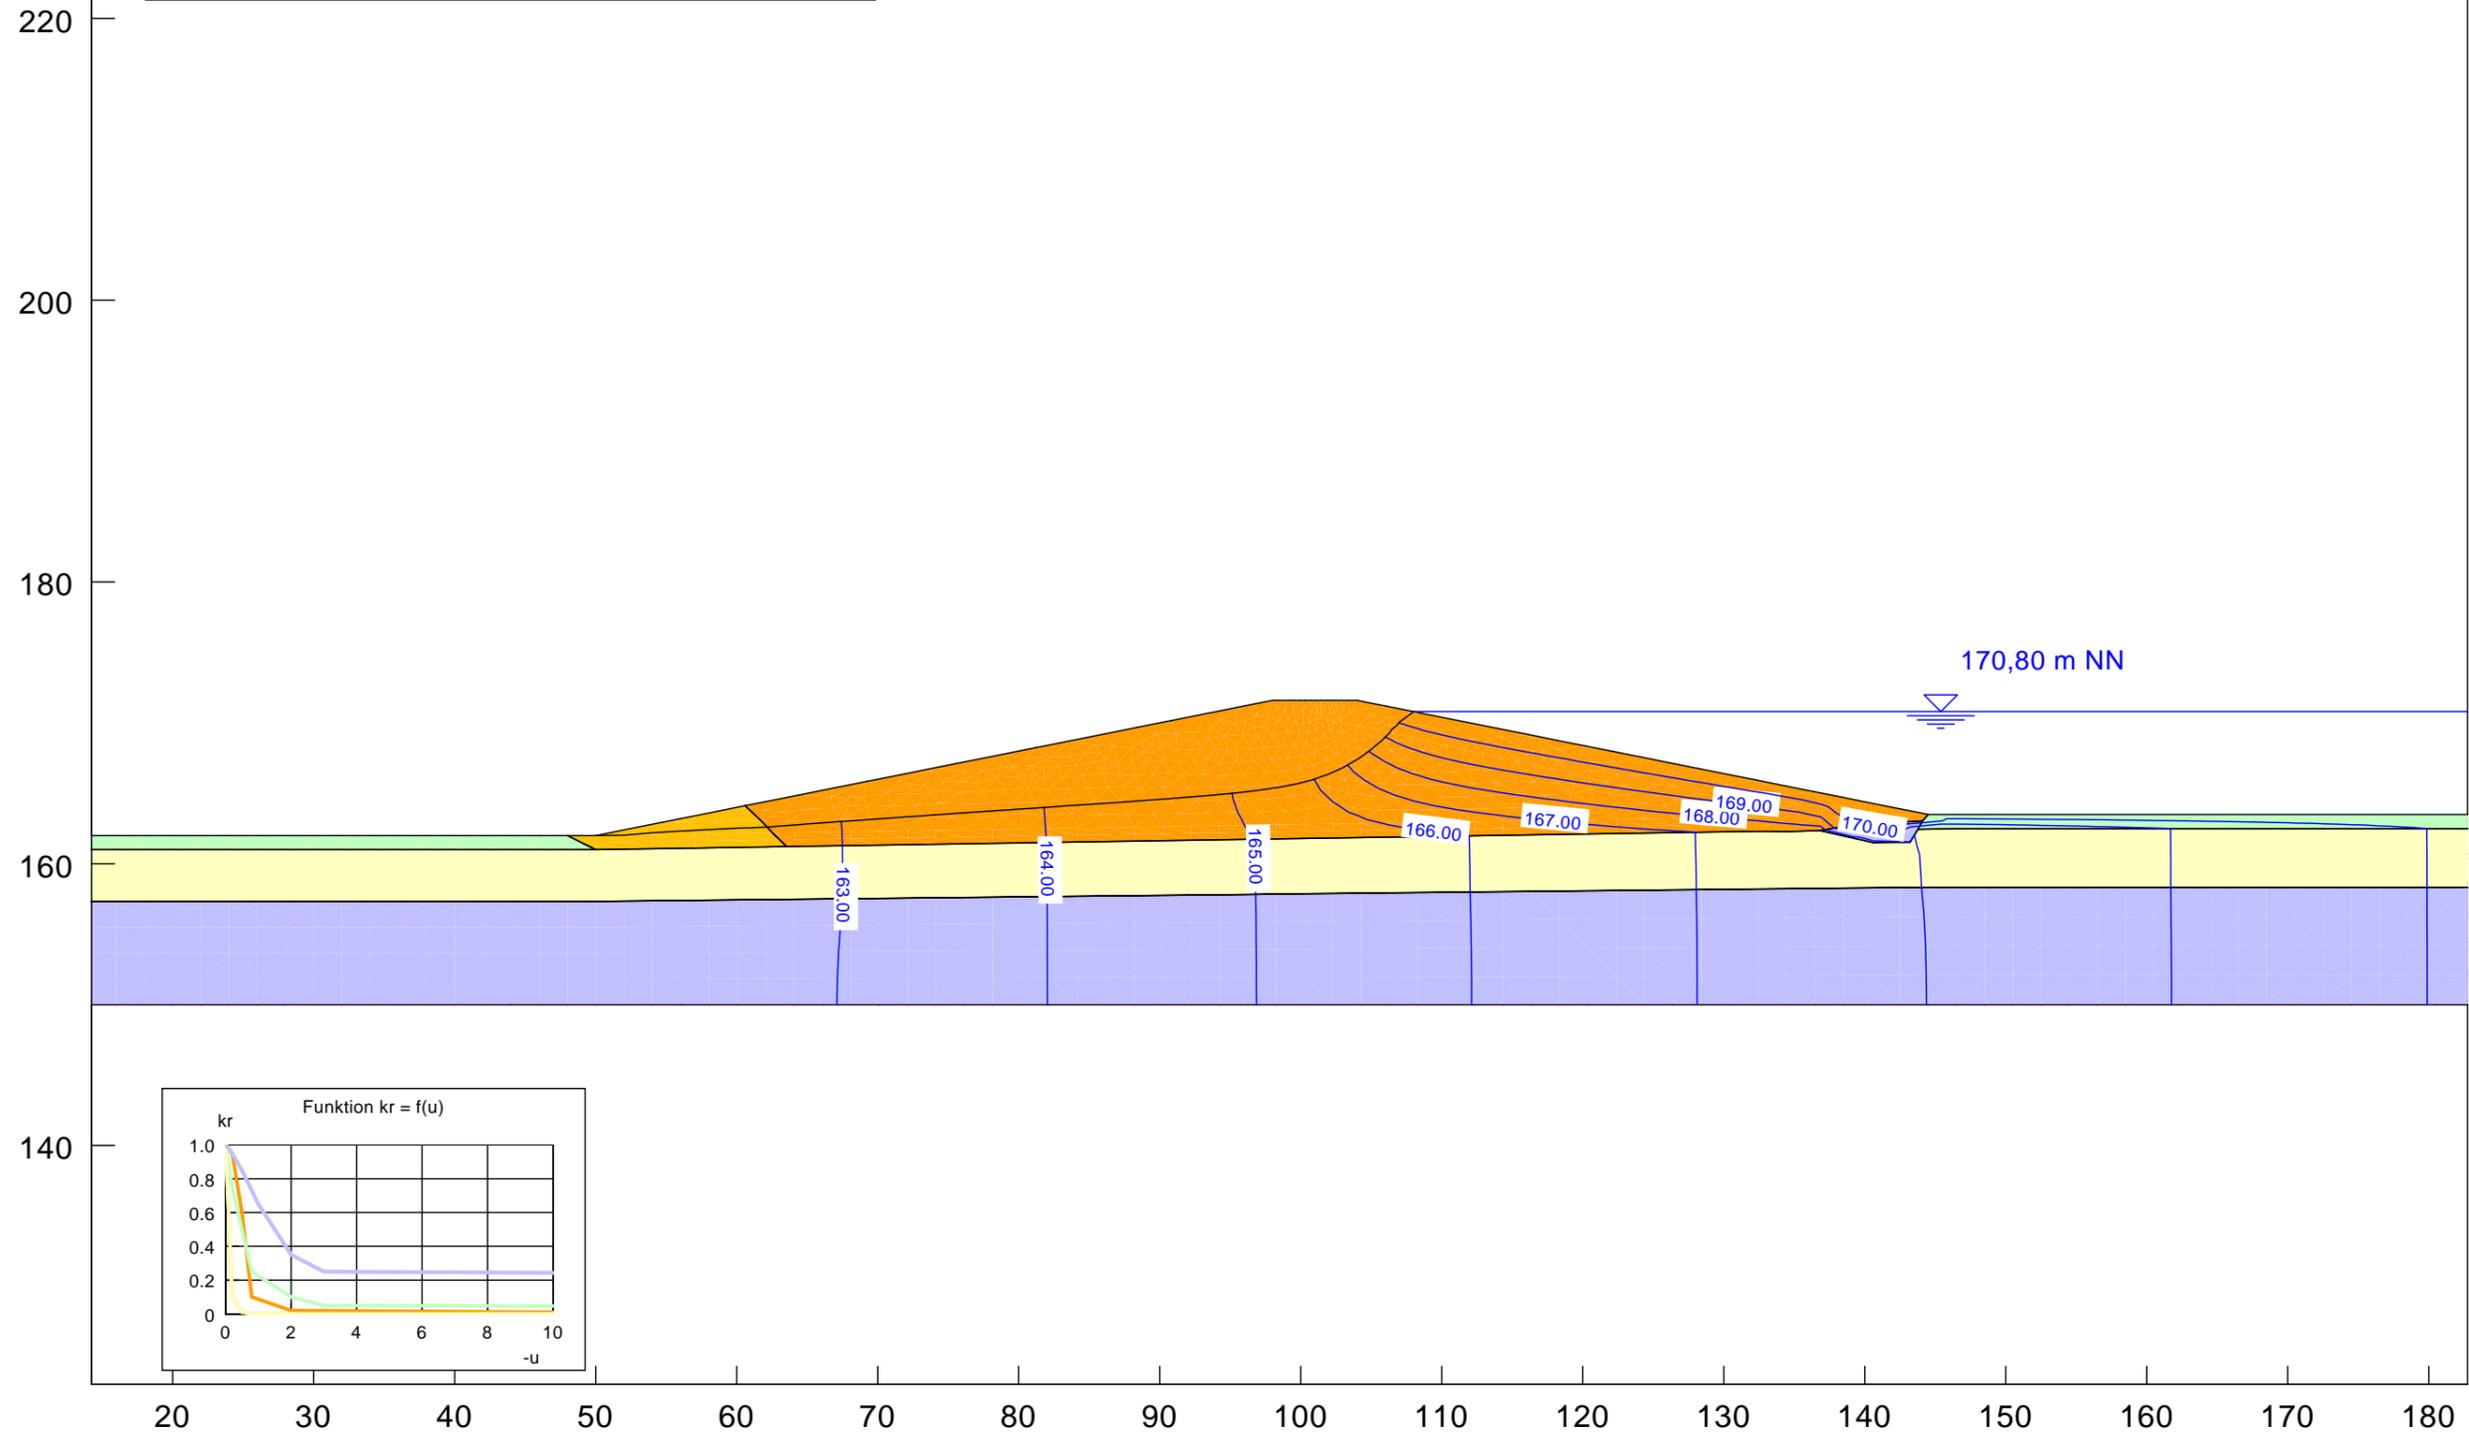
Damm
 Linien gleicher Wasserstände
 LF 2a: Dichtung defekt

Boden	k_x [L/T]	k_y [L/T]	n_{eff} [-]	Bezeichnung
	$1.000 \cdot 10^{-8}$	$1.000 \cdot 10^{-8}$	0.10	Dichtung
	$1.000 \cdot 10^{-6}$	$1.000 \cdot 10^{-6}$	0.20	Stützkörper
	$1.000 \cdot 10^{-3}$	$1.000 \cdot 10^{-3}$	0.20	Drän
	$1.000 \cdot 10^{-7}$	$1.000 \cdot 10^{-7}$	0.10	Auelehm
	$1.000 \cdot 10^{-3}$	$1.000 \cdot 10^{-3}$	0.20	Kies
	$1.000 \cdot 10^{-9}$	$1.000 \cdot 10^{-9}$	0.10	Verwitterungshorizontl

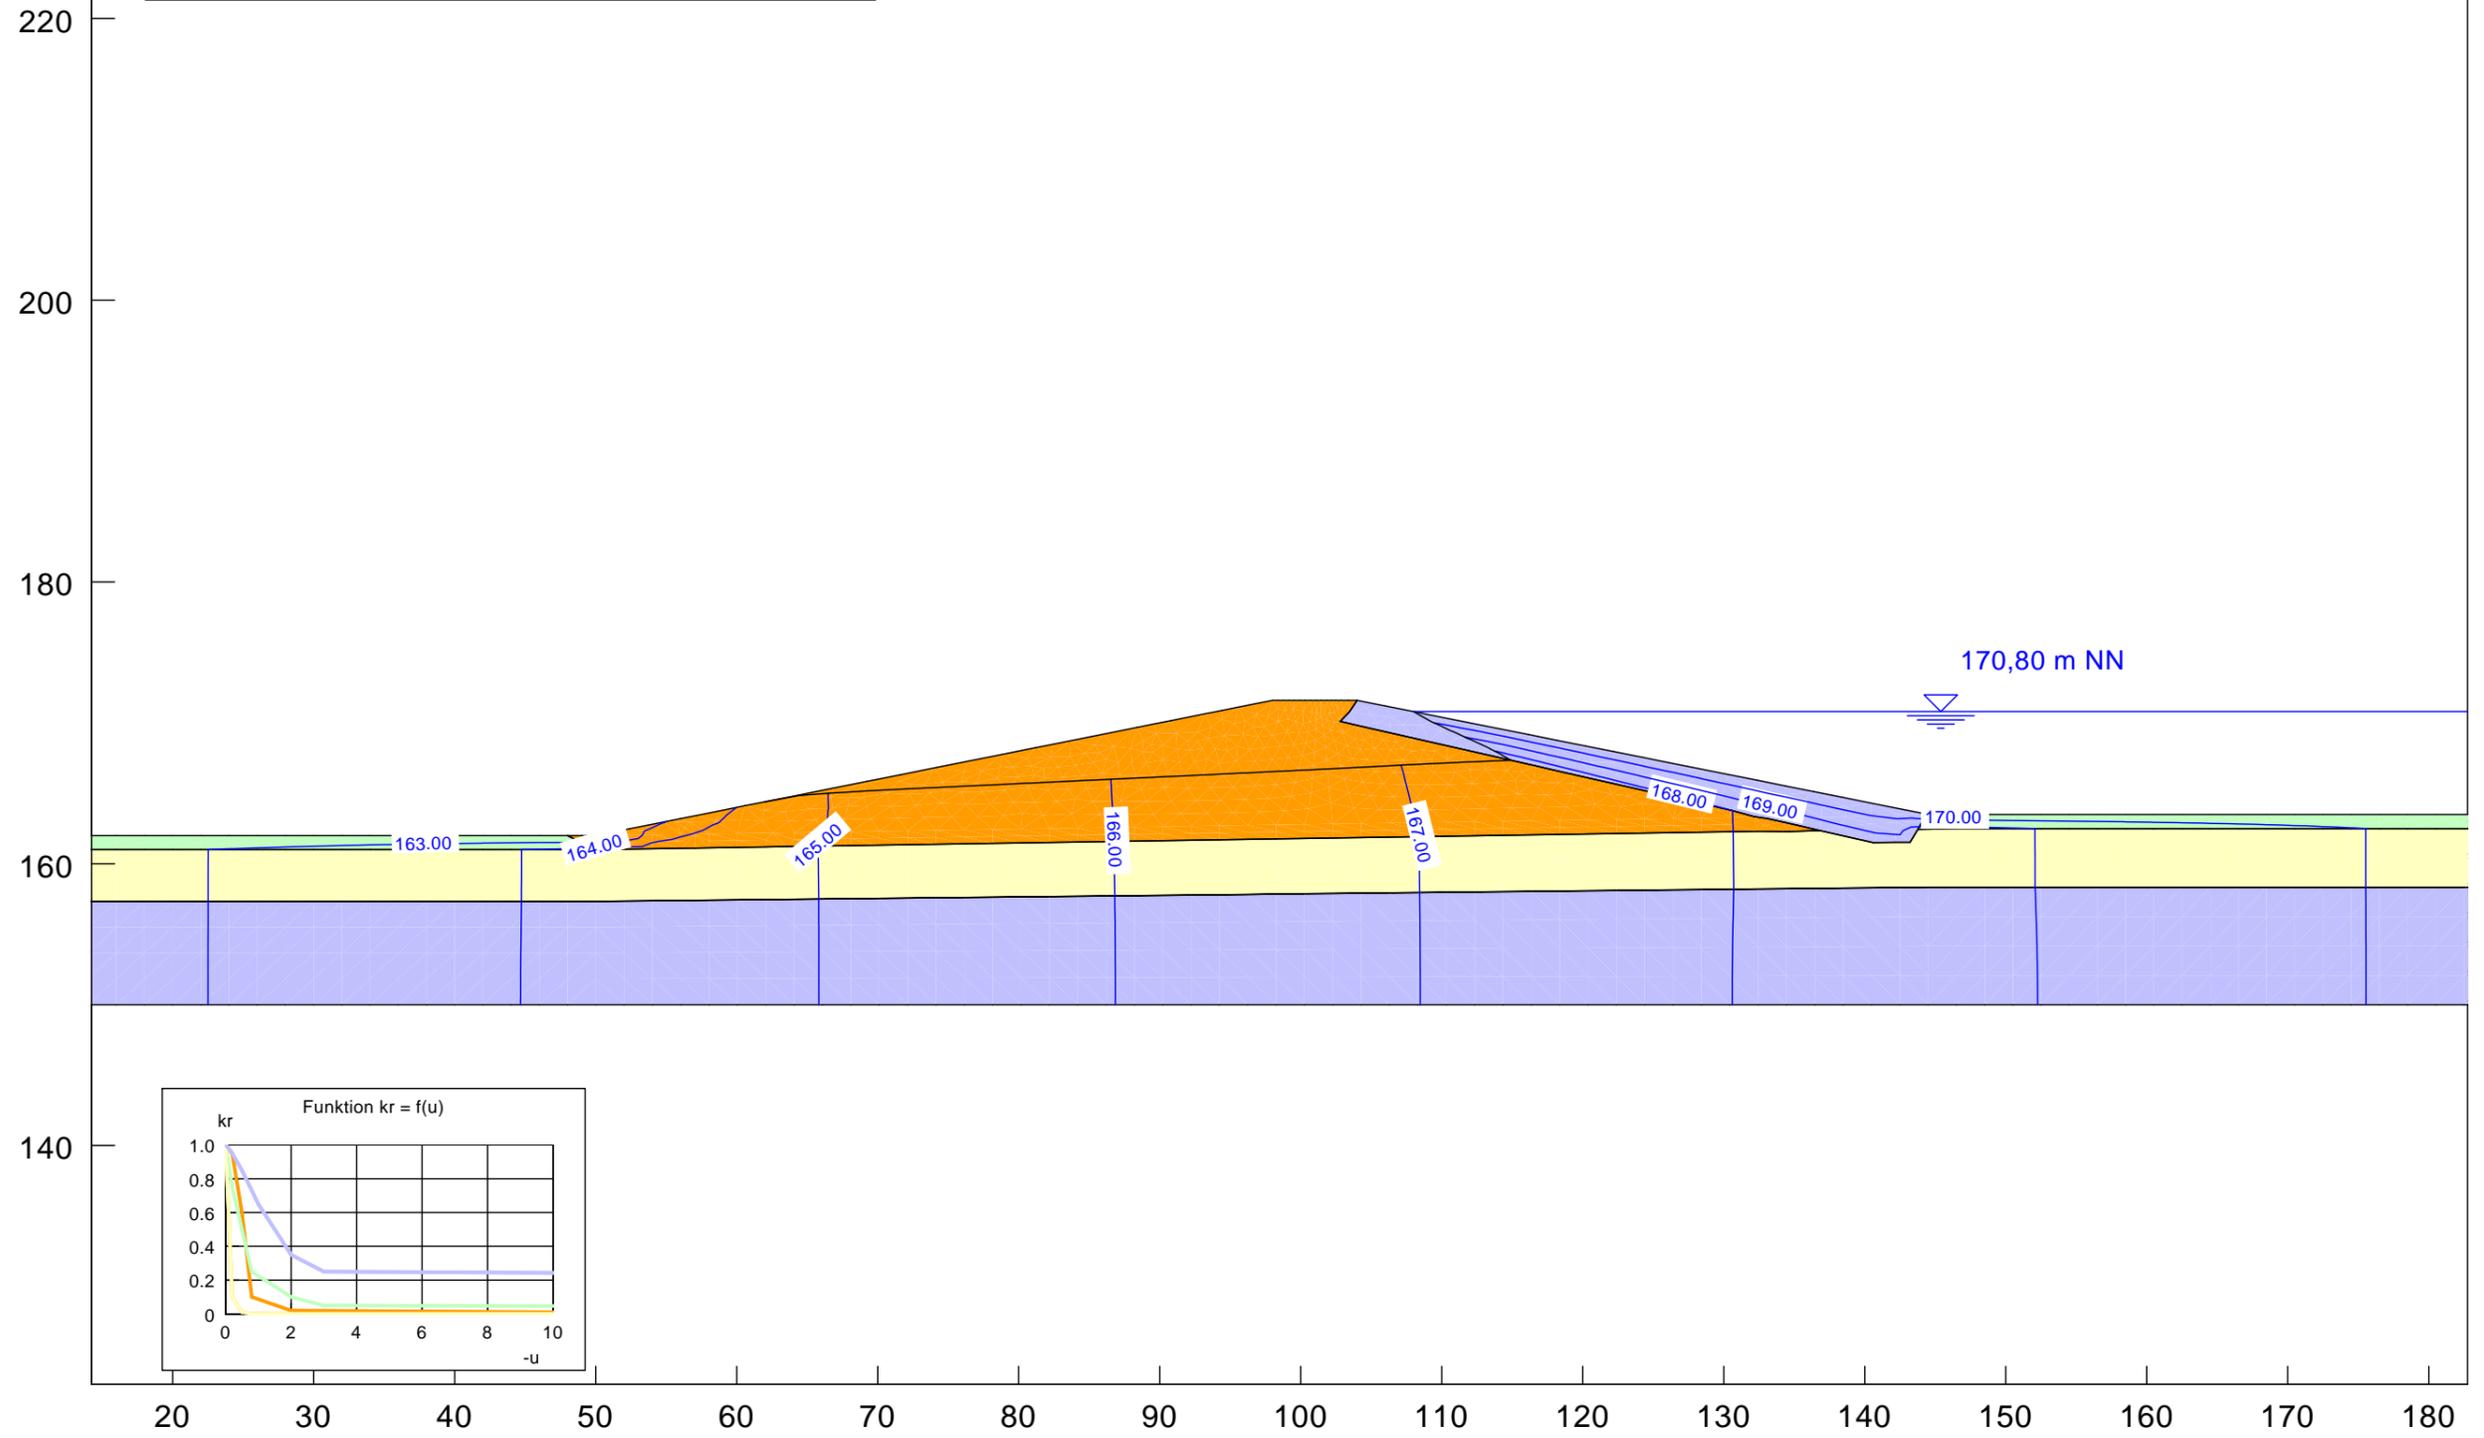
Damm
 Linien gleicher Wasserstände
 LF 2b: Ausfall Dränage

Boden	k_x [L/T]	k_y [L/T]	n_{eff} [-]	Bezeichnung
[Blue]	$1.000 \cdot 10^{-8}$	$1.000 \cdot 10^{-8}$	0.10	Dichtung
[Orange]	$1.000 \cdot 10^{-6}$	$1.000 \cdot 10^{-6}$	0.20	Stützkörper
[Yellow-Orange]	$1.000 \cdot 10^{-3}$	$1.000 \cdot 10^{-3}$	0.20	Drän
[Green]	$1.000 \cdot 10^{-7}$	$1.000 \cdot 10^{-7}$	0.10	Auelehm
[Yellow]	$1.000 \cdot 10^{-3}$	$1.000 \cdot 10^{-3}$	0.20	Kies
[Light Blue]	$1.000 \cdot 10^{-9}$	$1.000 \cdot 10^{-9}$	0.10	Verwitterungshorizontl
