Hochwasserrückhaltebecken Bornhausen

- Geotechnische Untersuchungen -

Bericht: 6274 / 10

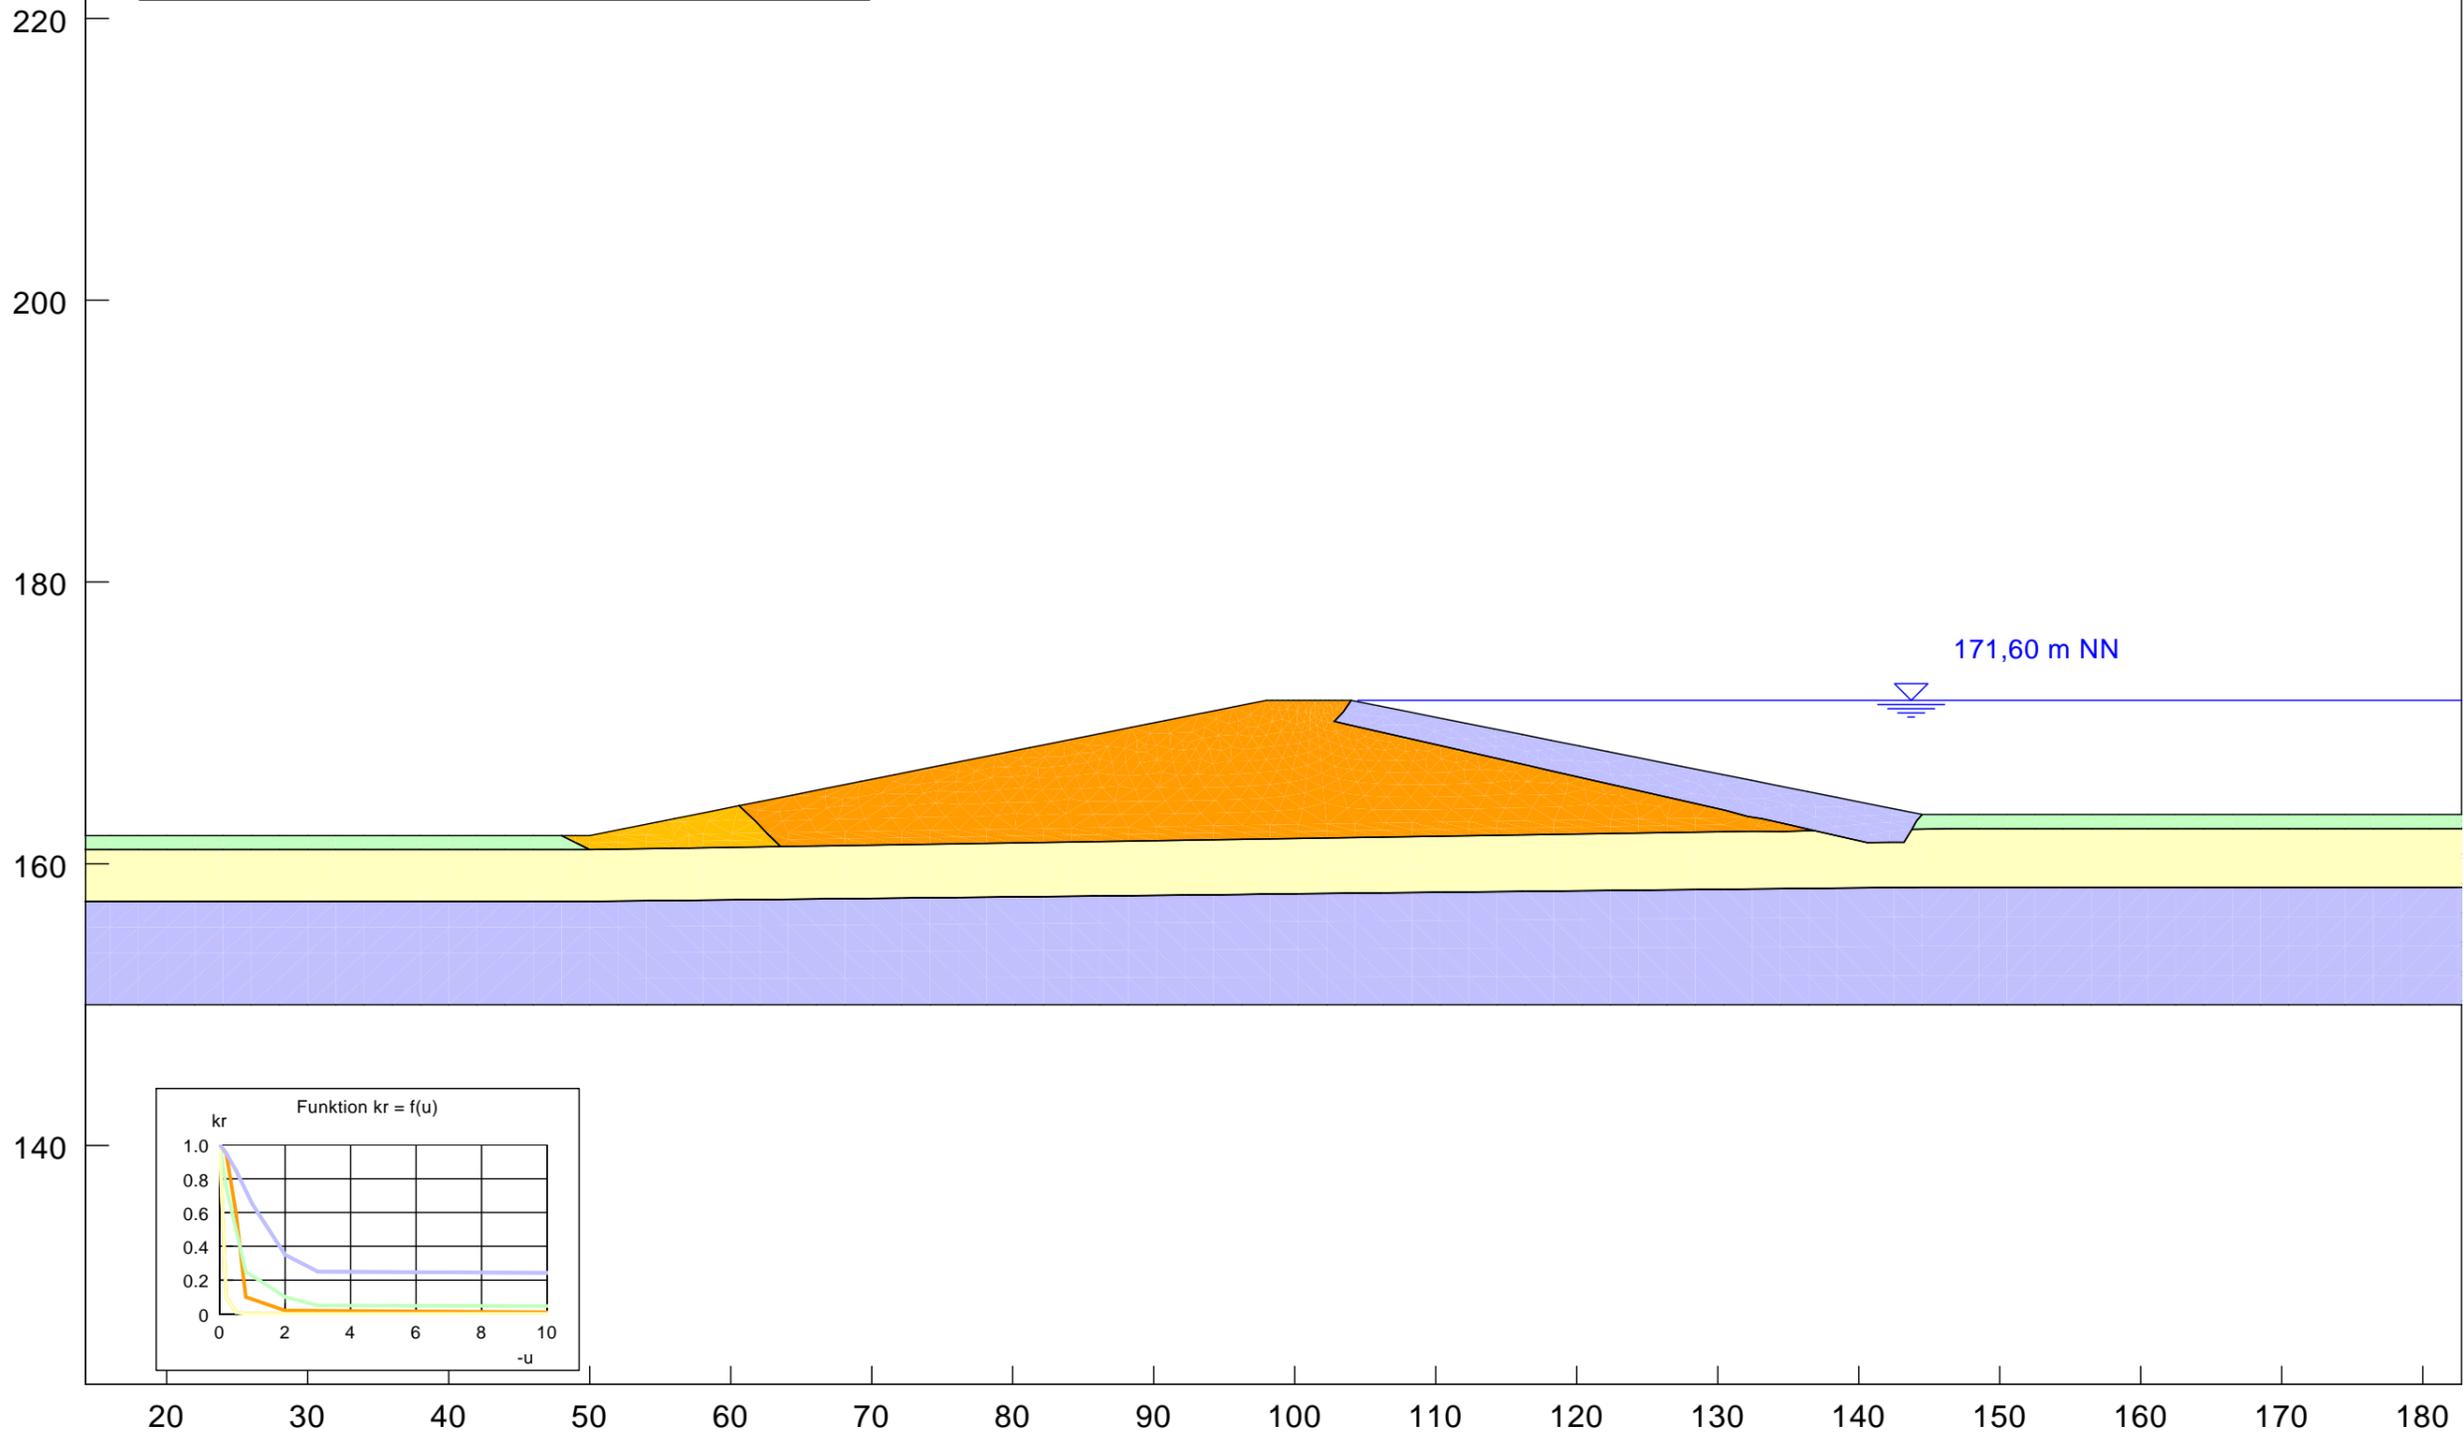
Linien gleicher Wasserstände
 LF 2c: Kronenstau

Boden	k_x [L/T]	k_y [L/T]	n_{eff} [-]	Bezeichnung
	$1.000 \cdot 10^{-8}$	$1.000 \cdot 10^{-8}$	0.10	Dichtung
	$1.000 \cdot 10^{-6}$	$1.000 \cdot 10^{-6}$	0.20	Stützkörper
	$1.000 \cdot 10^{-3}$	$1.000 \cdot 10^{-3}$	0.20	Drän
	$1.000 \cdot 10^{-7}$	$1.000 \cdot 10^{-7}$	0.10	Auelehm
	$1.000 \cdot 10^{-3}$	$1.000 \cdot 10^{-3}$	0.20	Kies
	$1.000 \cdot 10^{-9}$	$1.000 \cdot 10^{-9}$	0.10	Verwitterungshorizontl

Damm

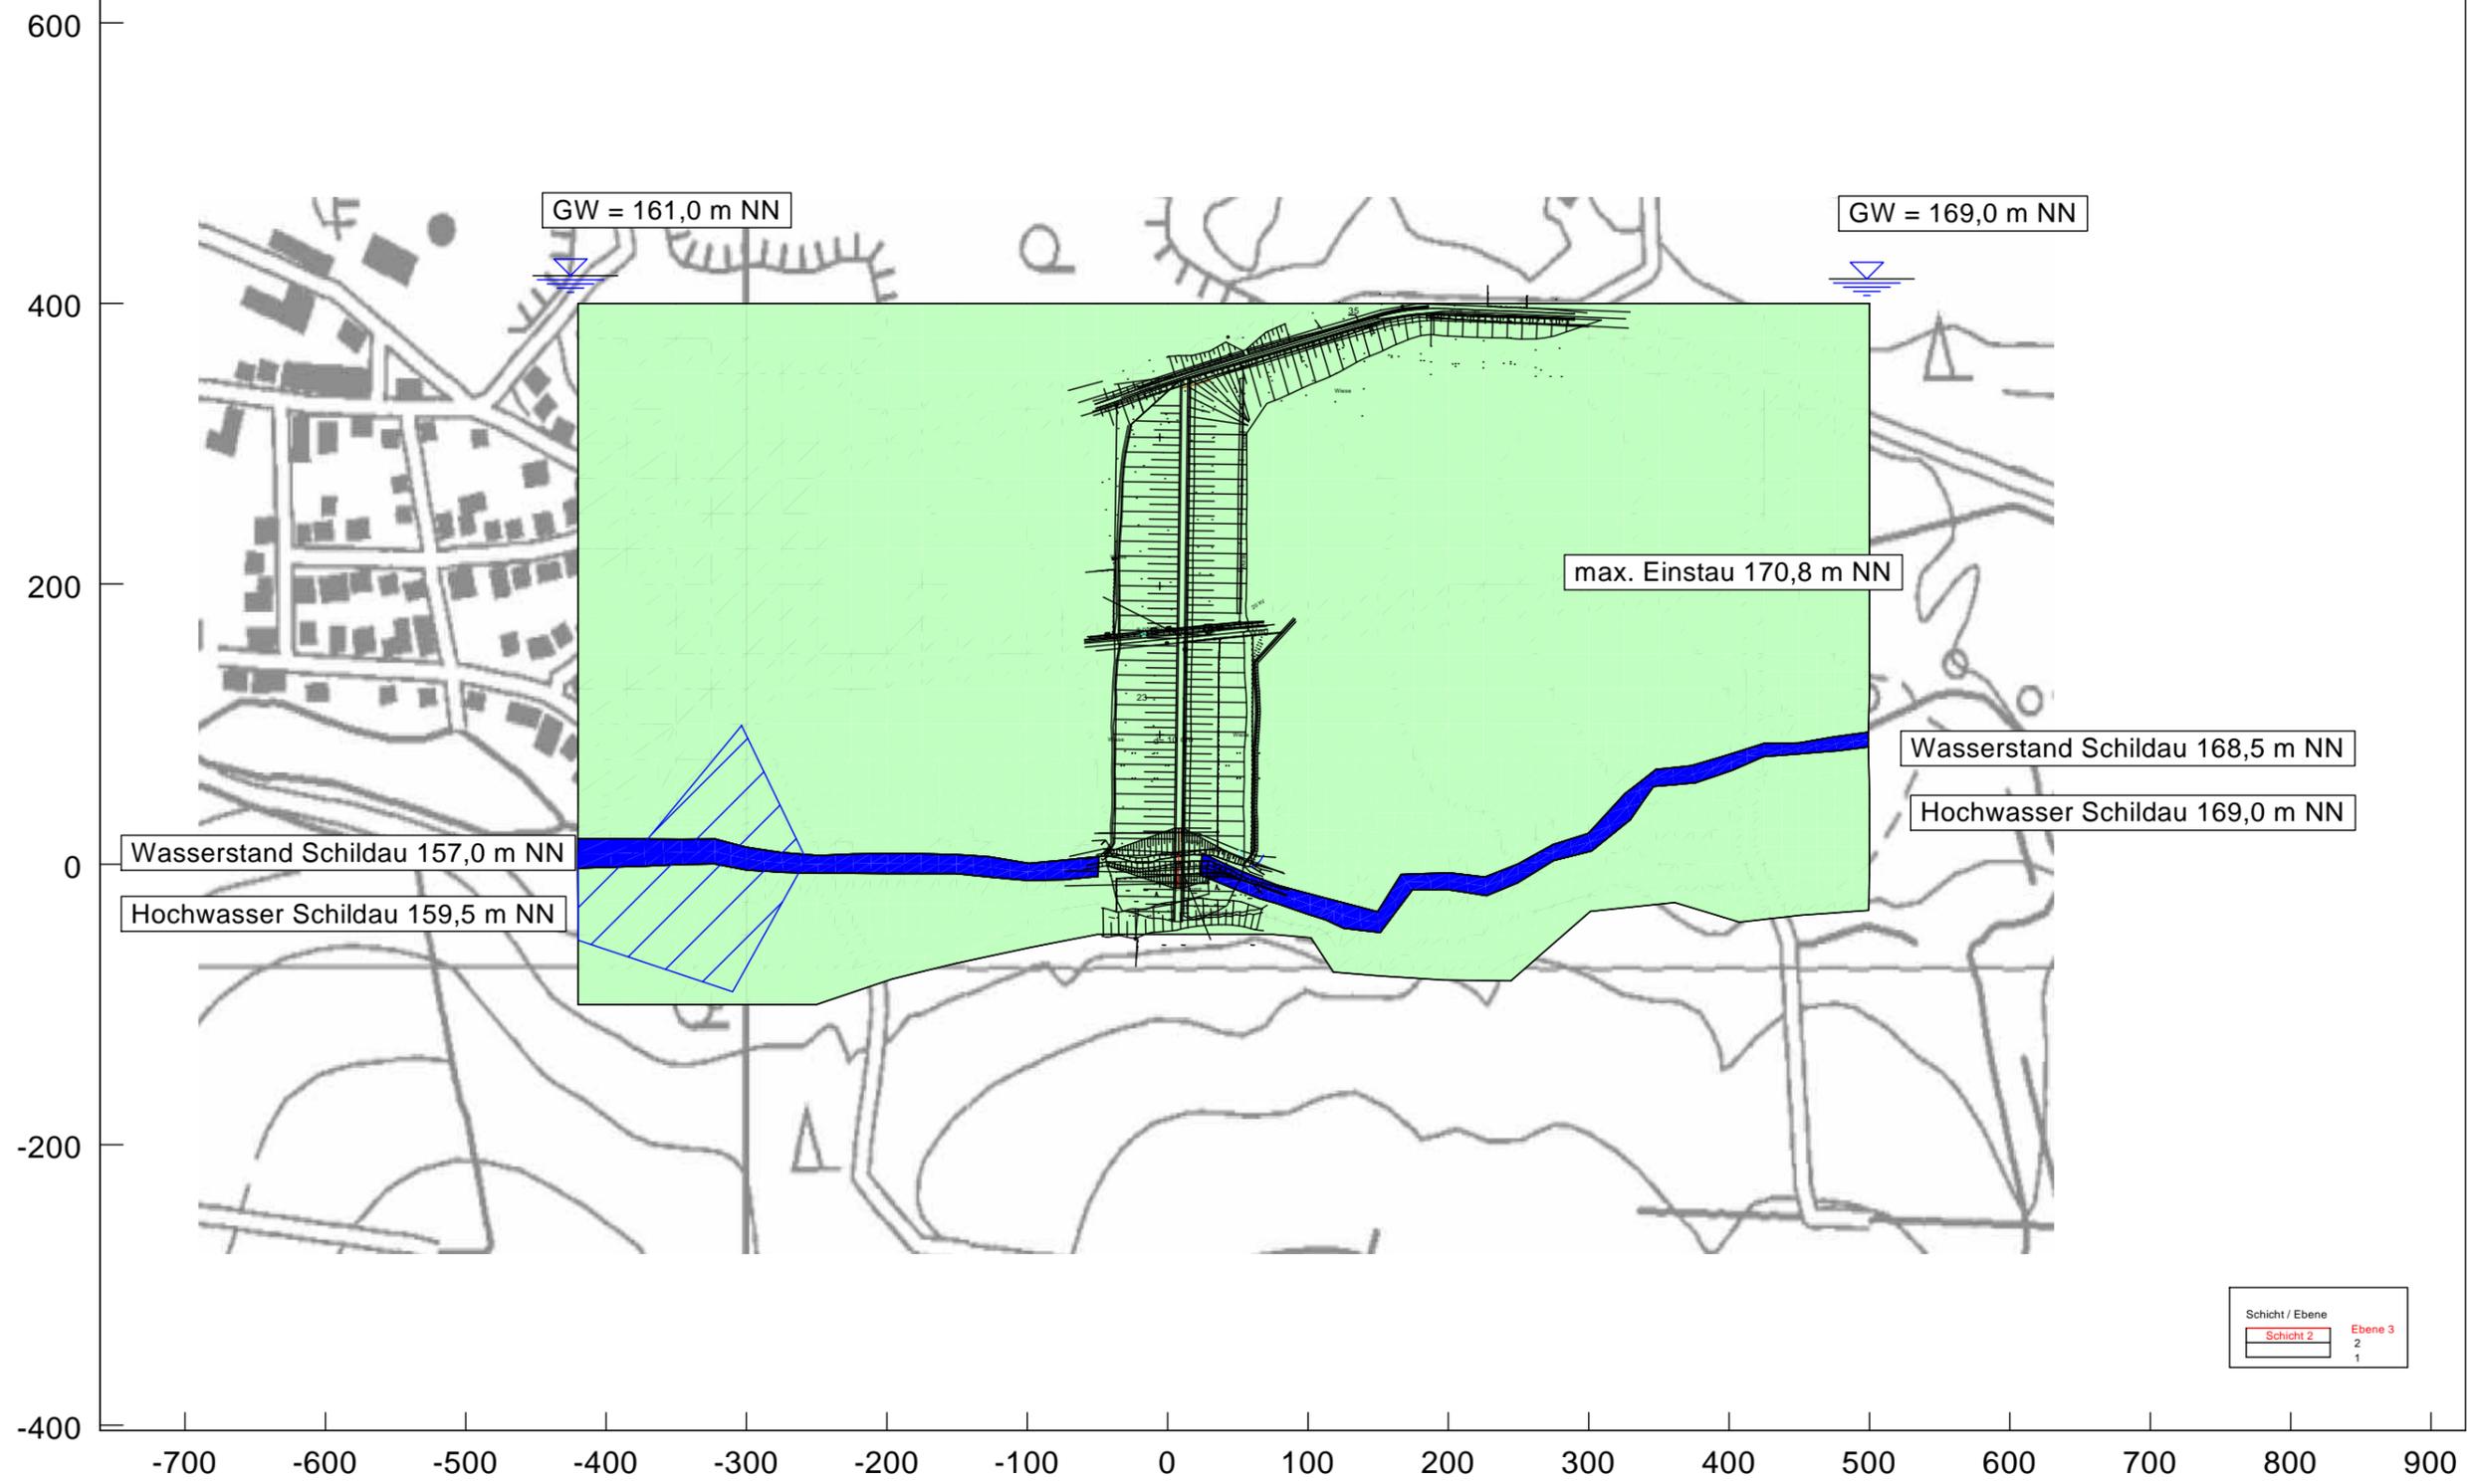
Grundwasser
 System und Randbedingungen
 Draufsicht

Boden	k_x [L/T]	k_y [L/T]	k_z [L/T]	n_{eff} [-]	Bezeichnung
■	$1.000 \cdot 10^{-3}$	$1.000 \cdot 10^{-3}$	$1.000 \cdot 10^{-3}$	0.20	Kies
■	$1.000 \cdot 10^{-8}$	$1.000 \cdot 10^{-8}$	$1.000 \cdot 10^{-8}$	0.20	Auelehm
■	$1.000 \cdot 10^{-6}$	$1.000 \cdot 10^{-6}$	$1.000 \cdot 10^{-6}$	0.20	Gewässersohle

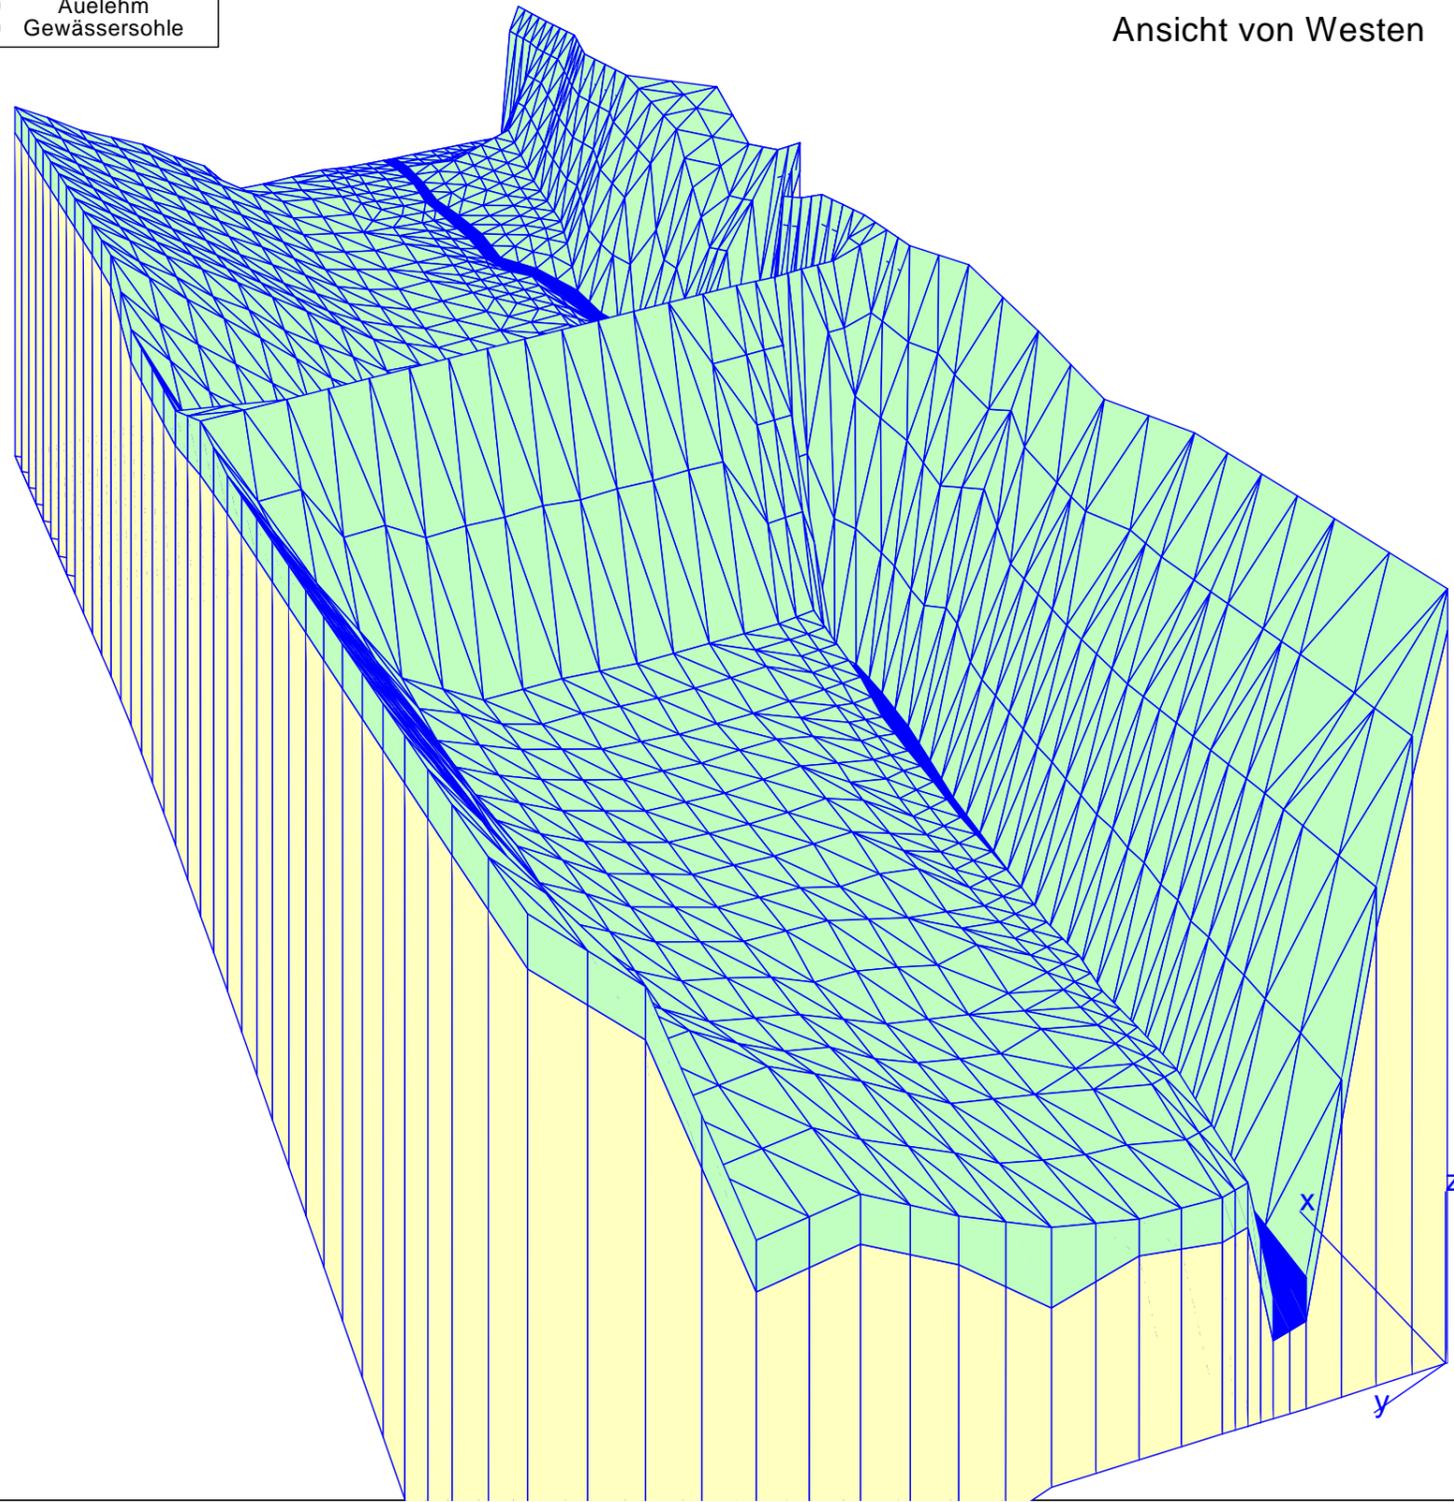
Grundwasser
 System und Randbedingungen
 Ansicht von Westen

Boden	k_x [L/T]	k_y [L/T]	k_z [L/T]	n_{eff} [-]	Bezeichnung

$1.000 \cdot 10^{-3}$	$1.000 \cdot 10^{-3}$	$1.000 \cdot 10^{-3}$	0.20	Kies

$1.000 \cdot 10^{-8}$	$1.000 \cdot 10^{-8}$	$1.000 \cdot 10^{-8}$	0.20	Auelehm

$1.000 \cdot 10^{-6}$	$1.000 \cdot 10^{-6}$	$1.000 \cdot 10^{-6}$	0.20	Gewässersohle

Nord

Süd

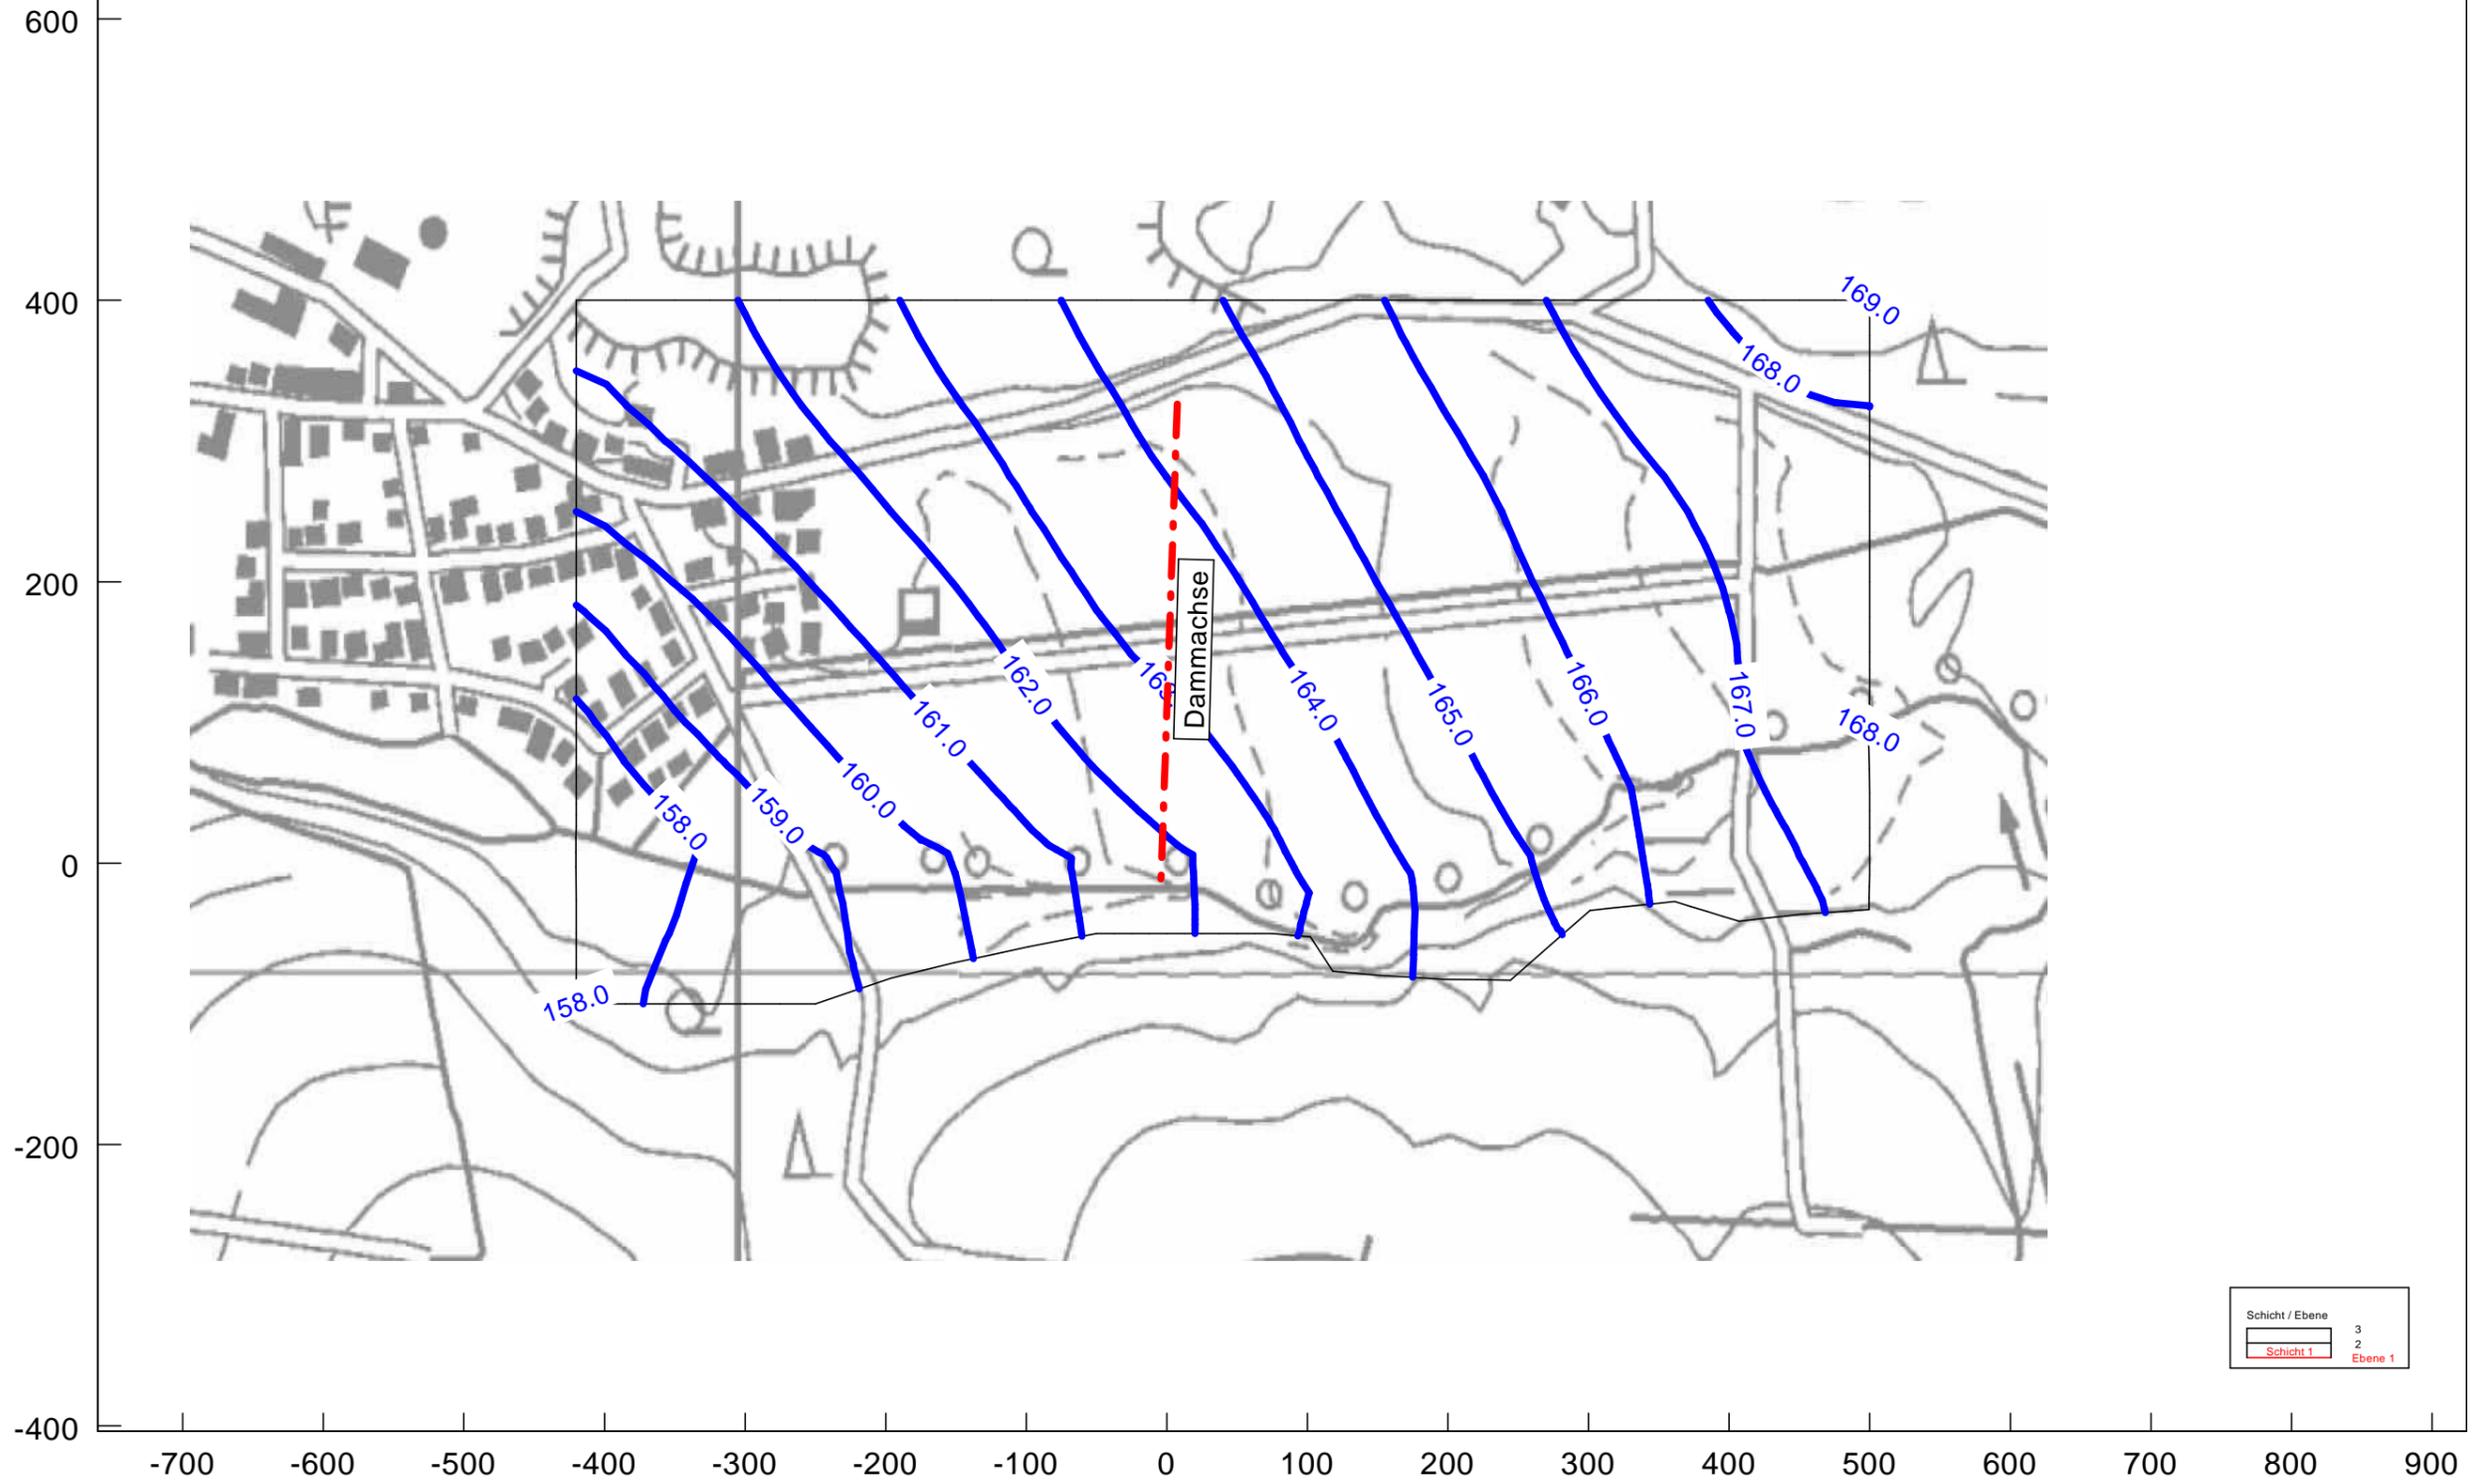
Grundwasser
 Ist-Zustand - Normaler Abfluss
 Linien gleicher Grundwasserstände

Boden	k_x [L/T]	k_y [L/T]	k_z [L/T]	n_{eff} [-]	Bezeichnung
	$1.000 \cdot 10^{-3}$	$1.000 \cdot 10^{-3}$	$1.000 \cdot 10^{-3}$	0.20	Kies
	$1.000 \cdot 10^{-8}$	$1.000 \cdot 10^{-8}$	$1.000 \cdot 10^{-8}$	0.20	Auelehm
	$1.000 \cdot 10^{-6}$	$1.000 \cdot 10^{-6}$	$1.000 \cdot 10^{-6}$	0.20	Gewässersohle

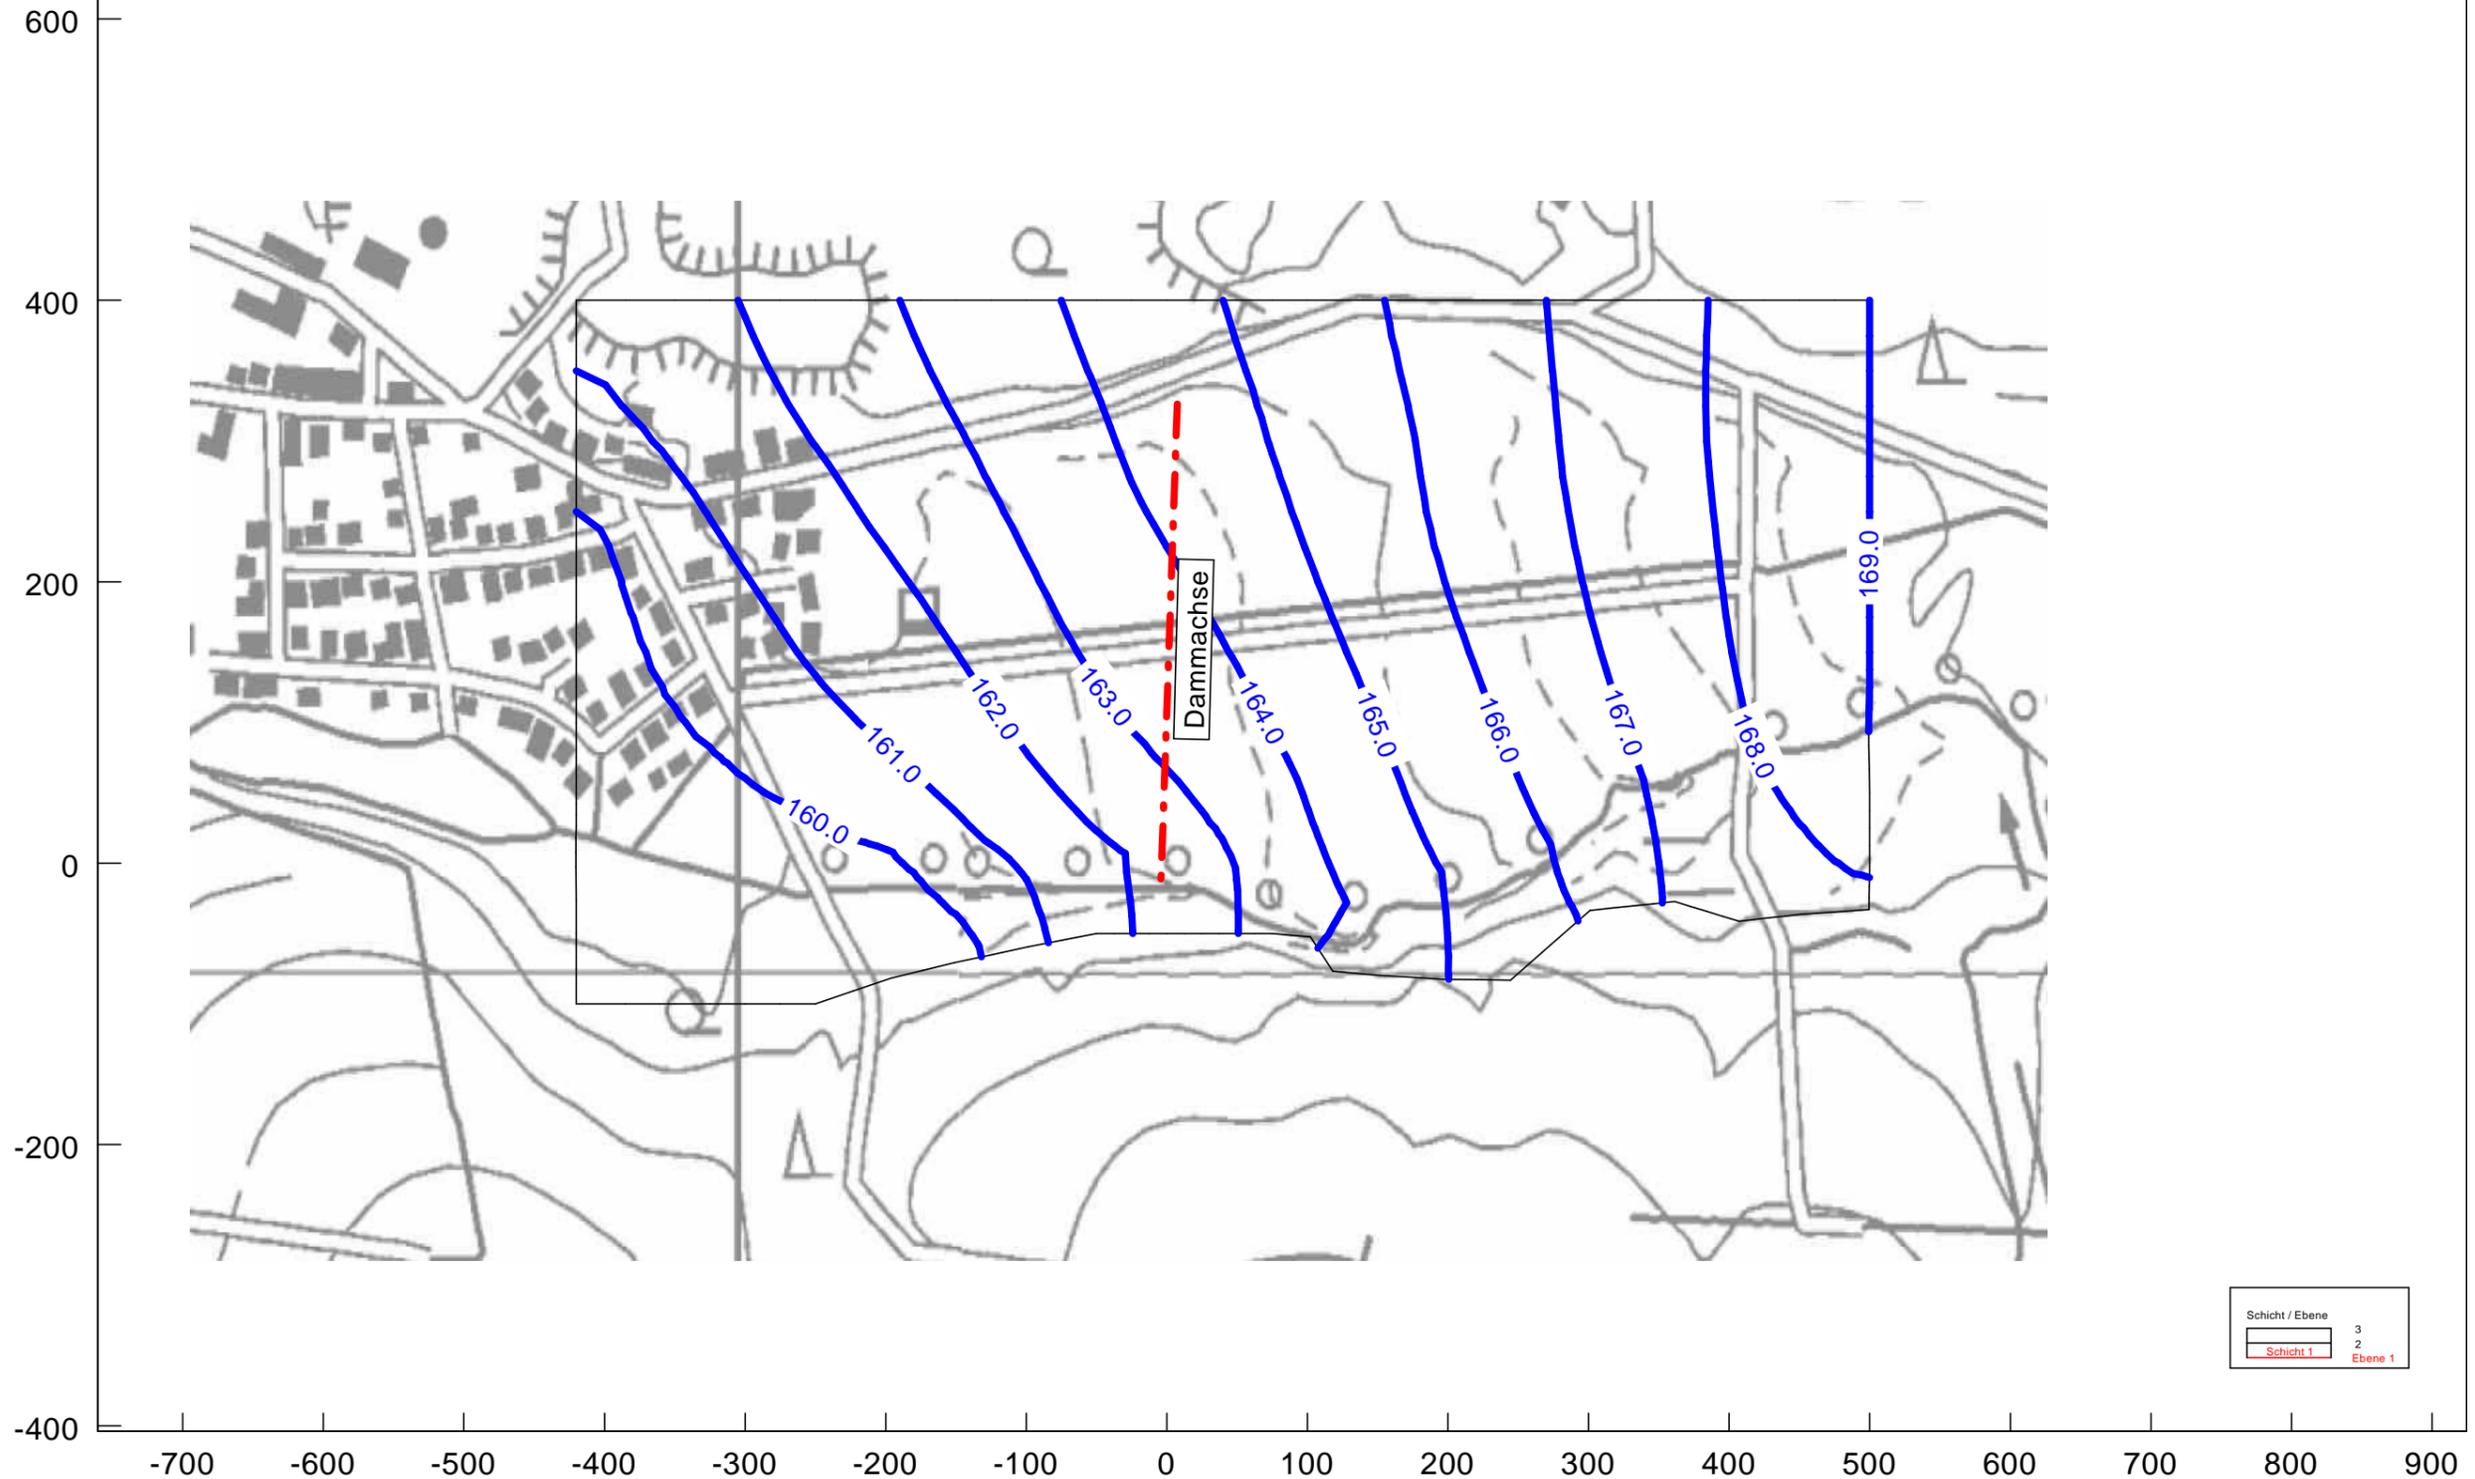
Grundwasser
 Ist-Zustand - Hochwasser
 Linien gleicher Grundwasserstände

Boden	k_x [L/T]	k_y [L/T]	k_z [L/T]	n_{eff} [-]	Bezeichnung
	$1.000 \cdot 10^{-3}$	$1.000 \cdot 10^{-3}$	$1.000 \cdot 10^{-3}$	0.20	Kies
	$1.000 \cdot 10^{-8}$	$1.000 \cdot 10^{-8}$	$1.000 \cdot 10^{-8}$	0.20	Auelehm
	$1.000 \cdot 10^{-6}$	$1.000 \cdot 10^{-6}$	$1.000 \cdot 10^{-6}$	0.20	Gewässersohle

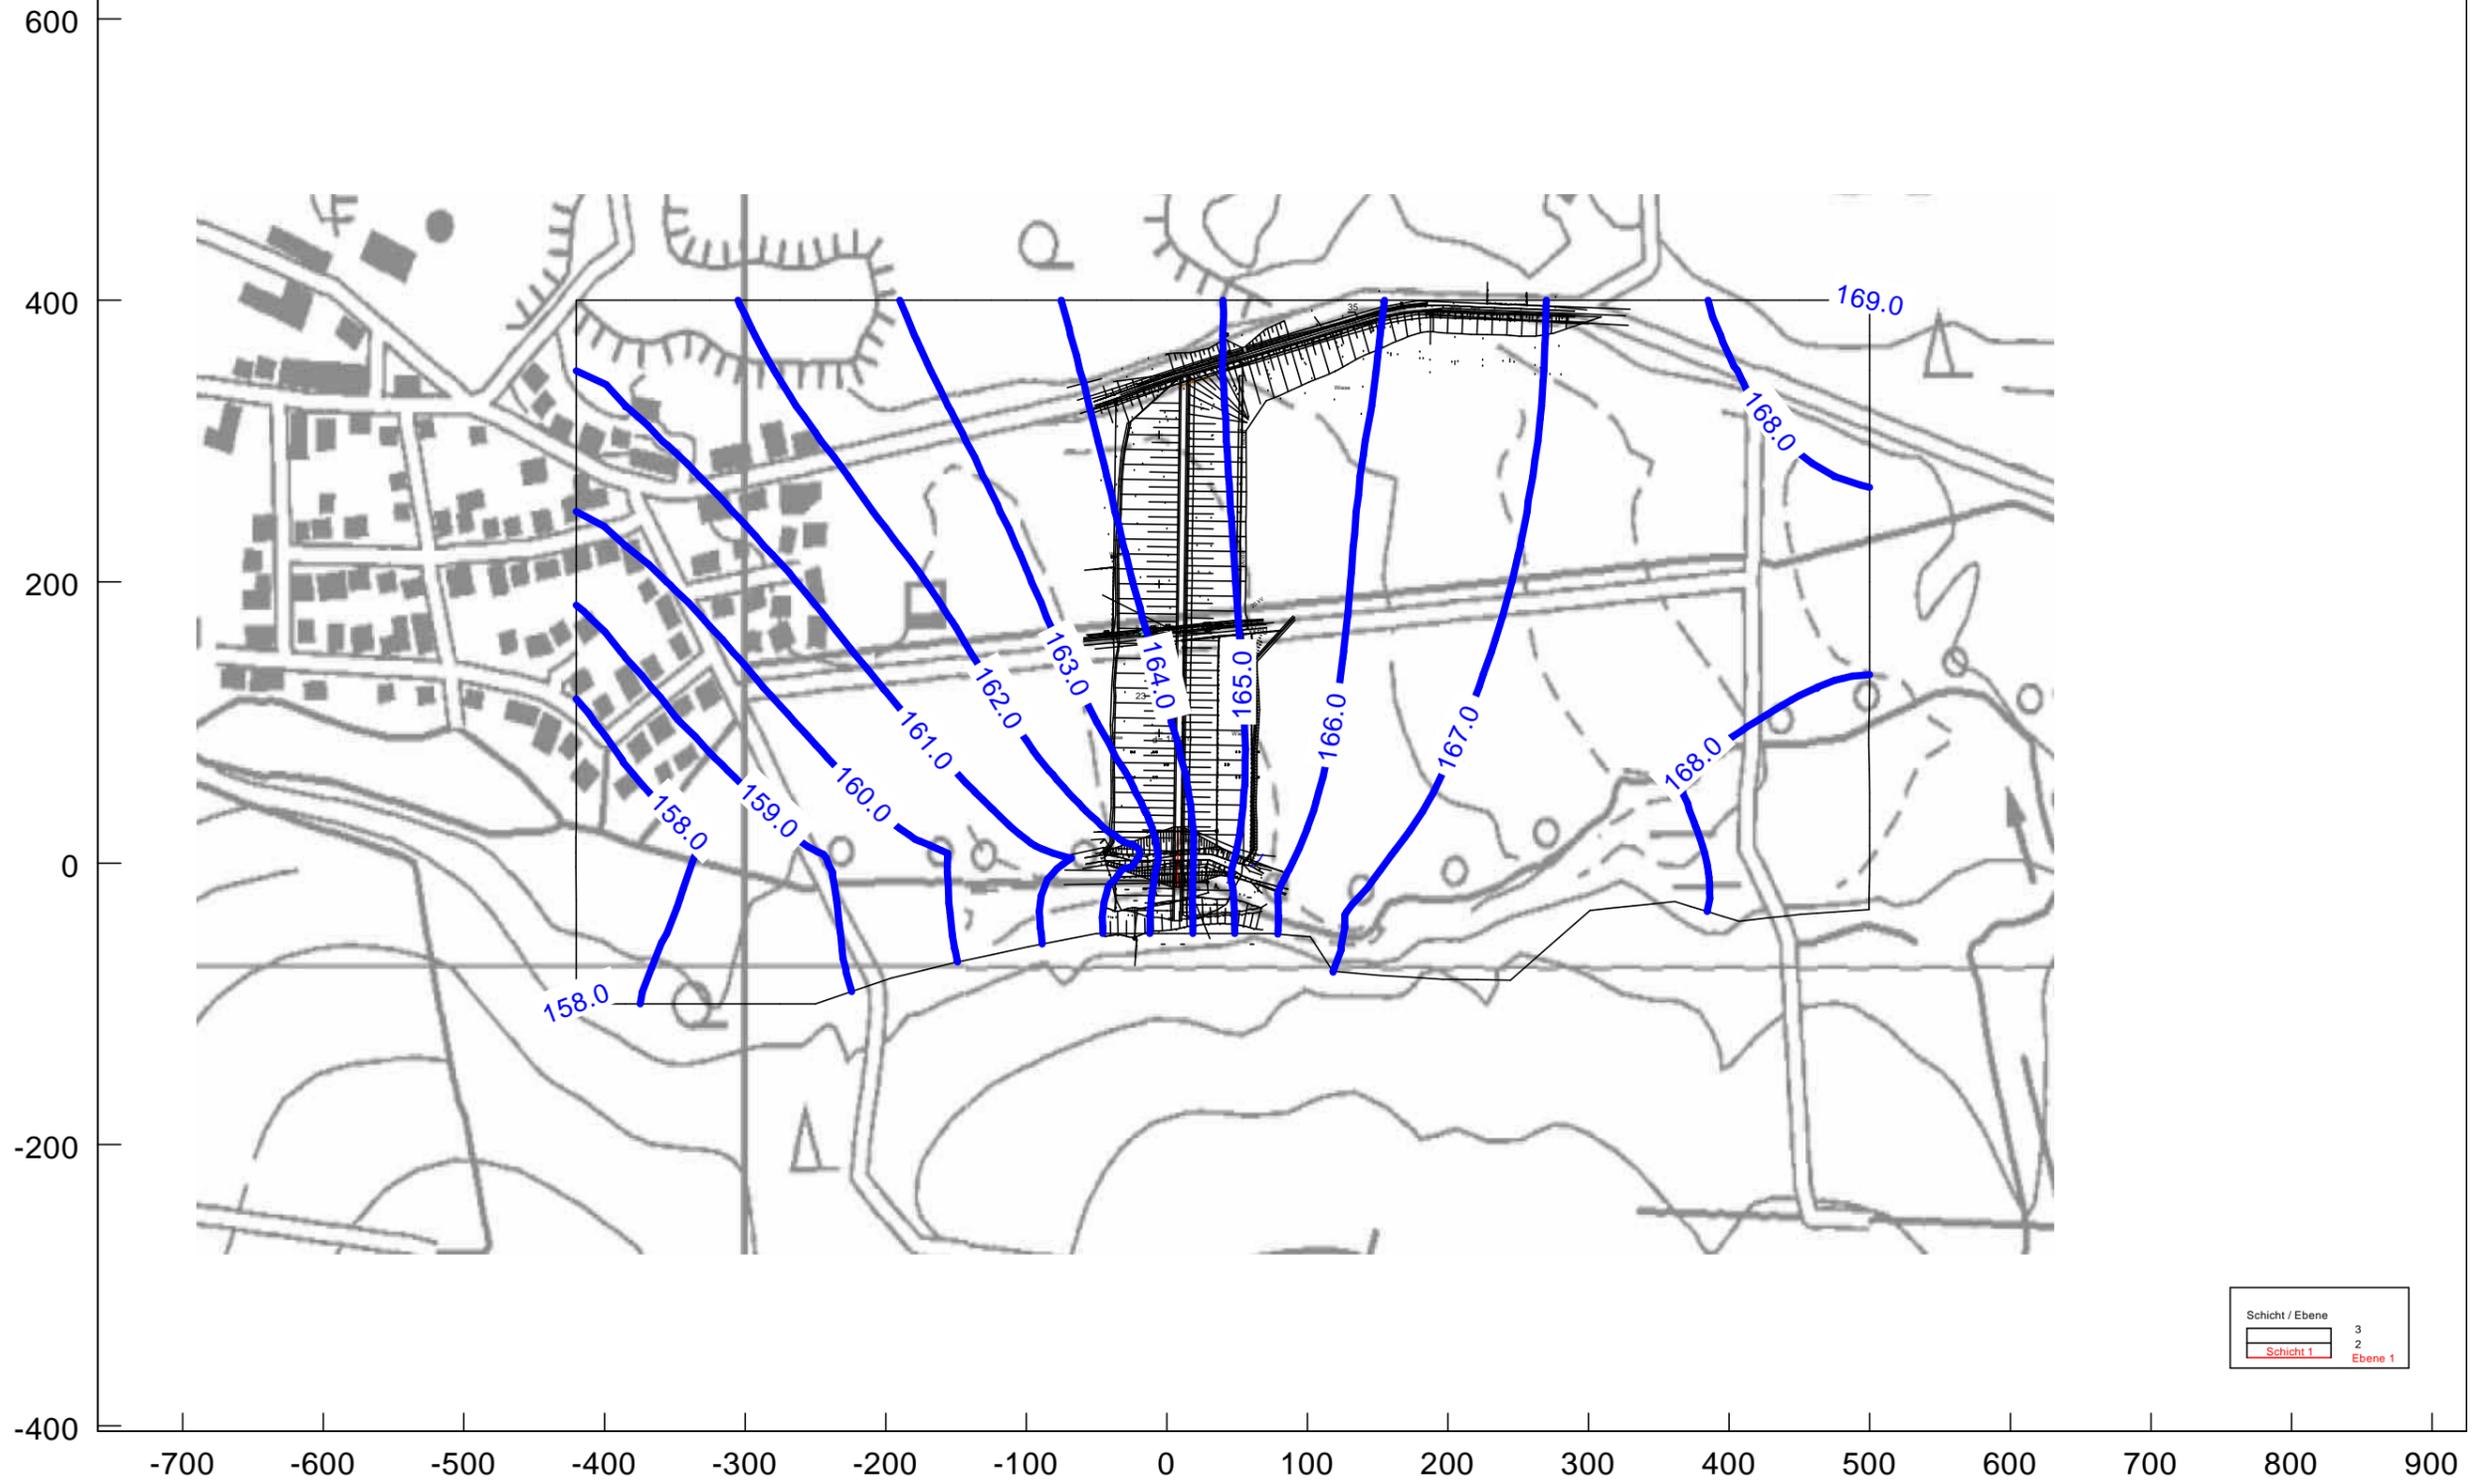
Maximaler Einstau 170,8 m NN
 Linien gleicher Grundwasserstände

Grundwasser

Boden	k_x [L/T]	k_y [L/T]	k_z [L/T]	n_{eff} [-]	Bezeichnung
	$1.000 \cdot 10^{-3}$	$1.000 \cdot 10^{-3}$	$1.000 \cdot 10^{-3}$	0.20	Kies
	$1.000 \cdot 10^{-8}$	$1.000 \cdot 10^{-8}$	$1.000 \cdot 10^{-8}$	0.20	Auelehm
	$1.000 \cdot 10^{-6}$	$1.000 \cdot 10^{-6}$	$1.000 \cdot 10^{-6}$	0.20	Gewässersohle
