Hochwasserrückhaltebecken Bornhausen

- Geotechnische Untersuchungen -

Bericht: 6274 / 10

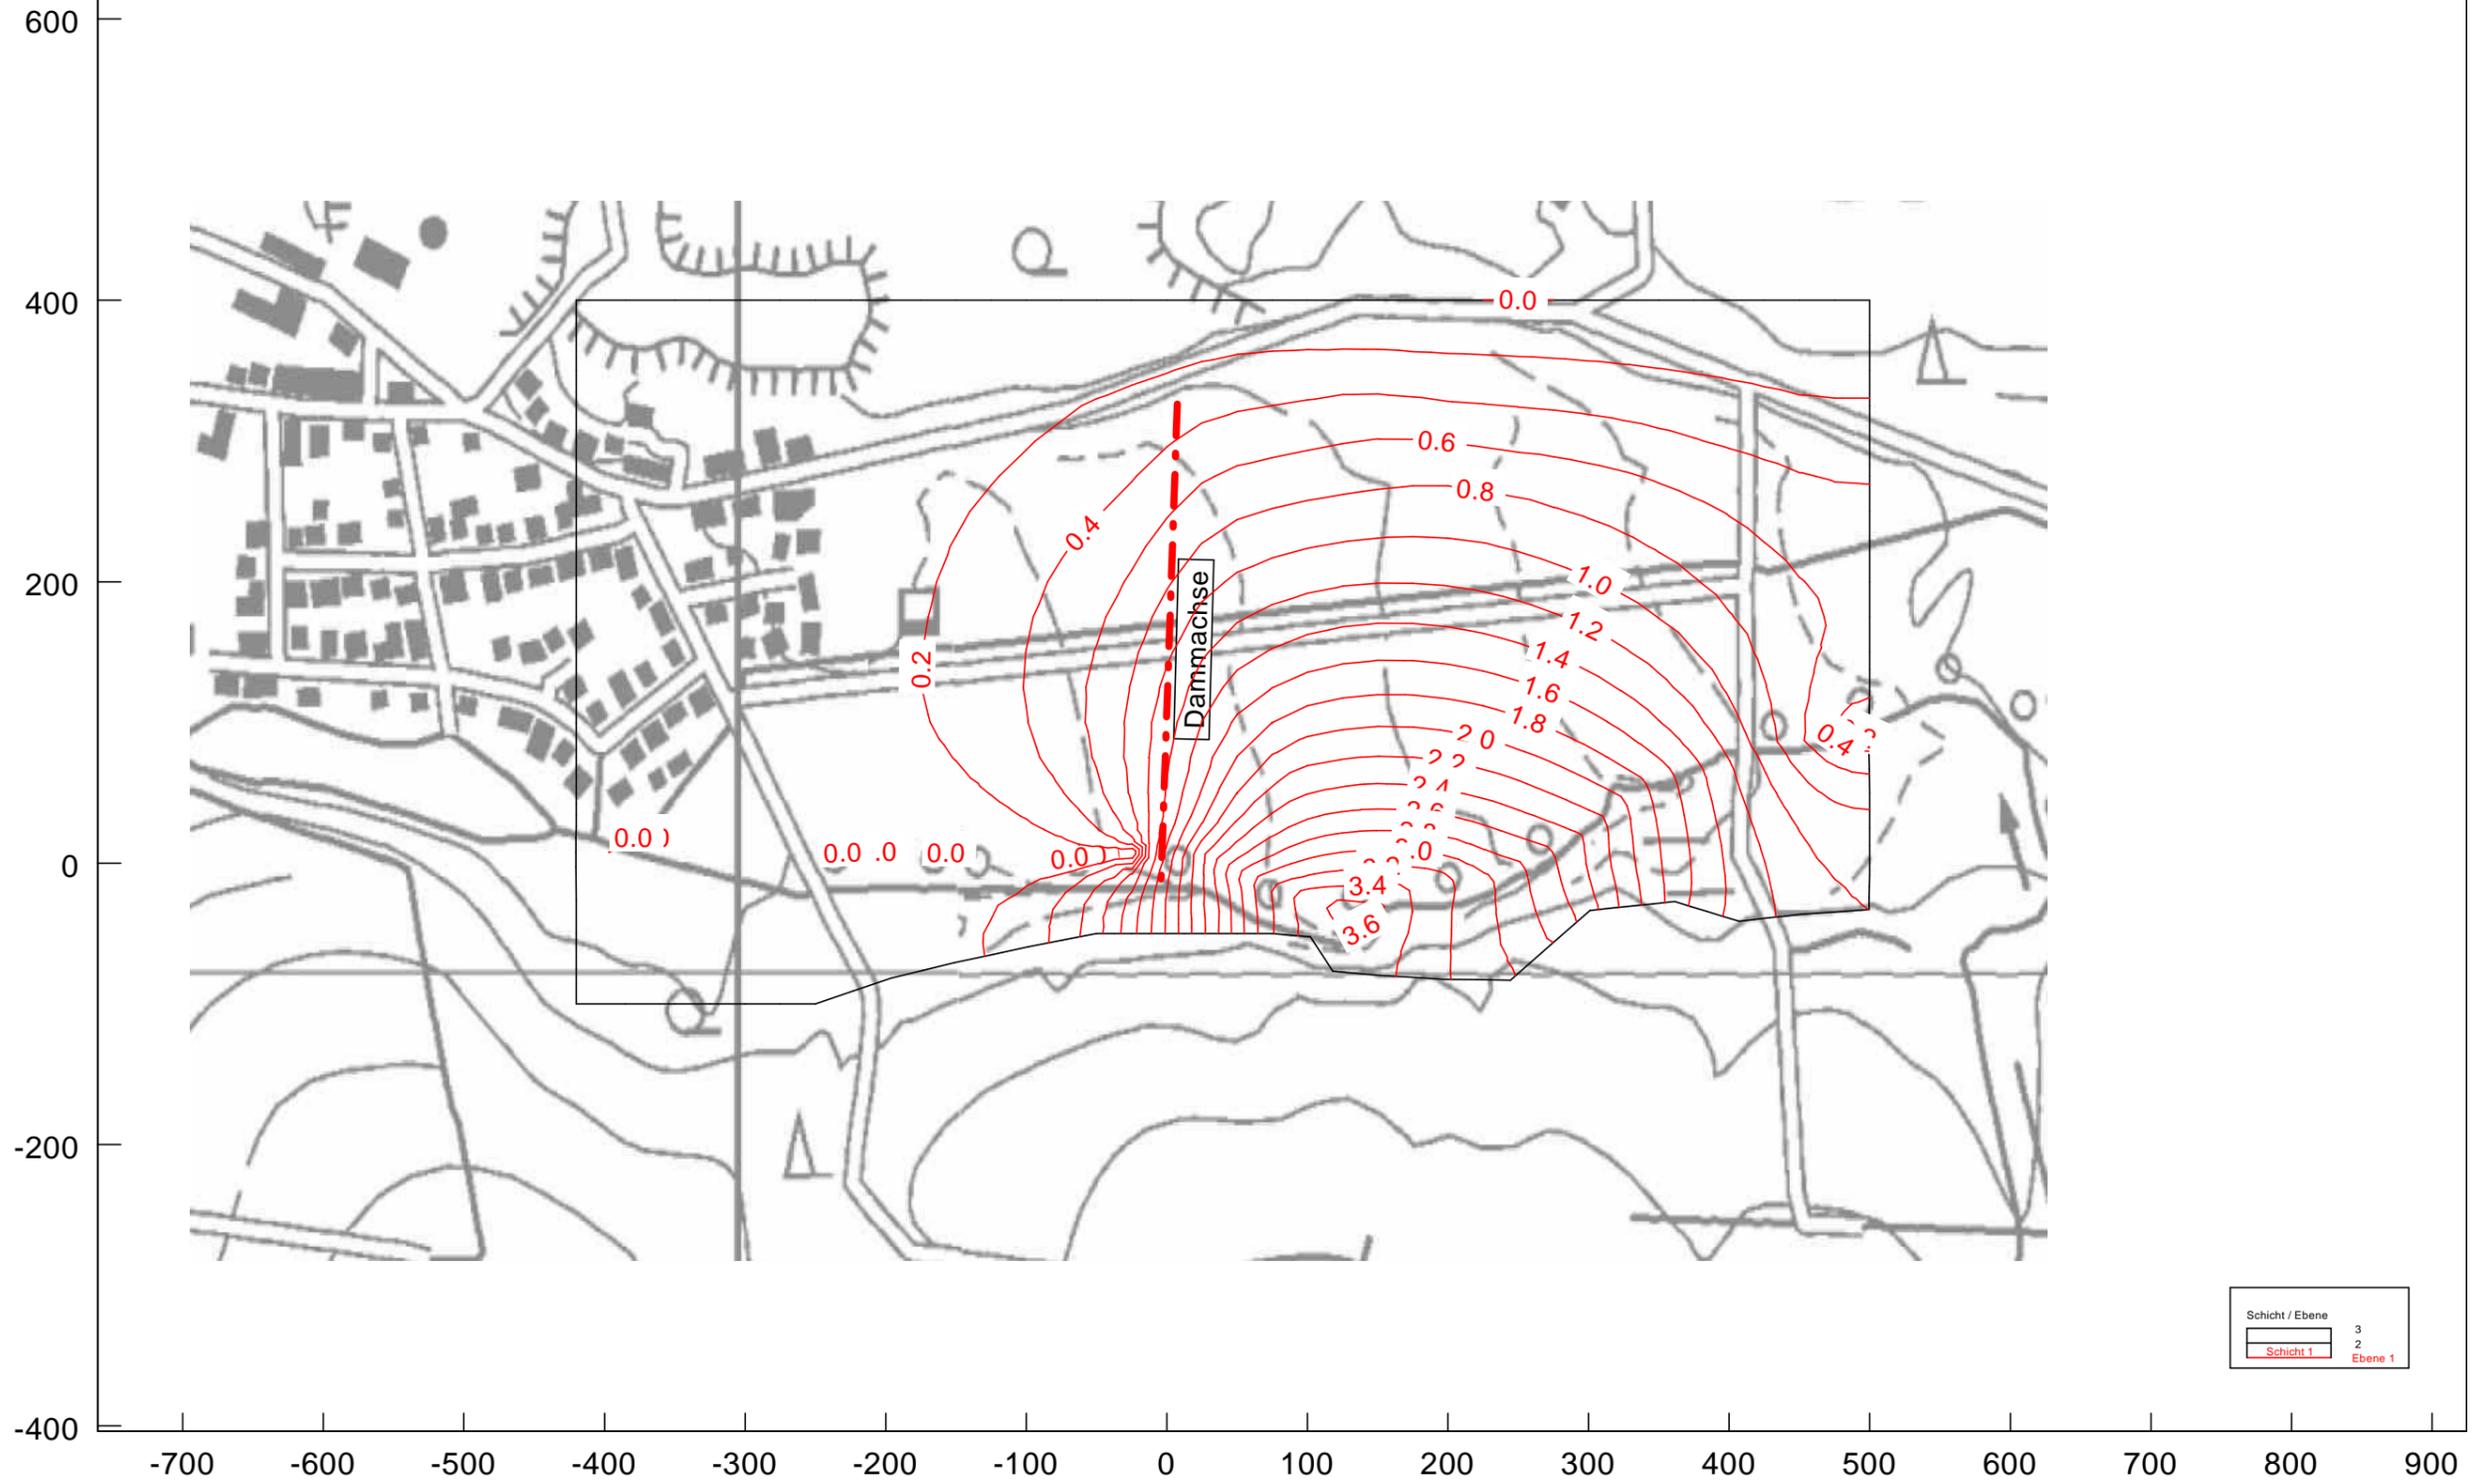
Grundwasser
 Veränderung der Grundwasserstände
 gegenüber Ist-Zustand Normaler Abfluss

Boden	k_x [L/T]	k_y [L/T]	k_z [L/T]	n_{eff} [-]	Bezeichnung
	$1.000 \cdot 10^{-3}$	$1.000 \cdot 10^{-3}$	$1.000 \cdot 10^{-3}$	0.20	Kies
	$1.000 \cdot 10^{-8}$	$1.000 \cdot 10^{-8}$	$1.000 \cdot 10^{-8}$	0.20	Auelehm
	$1.000 \cdot 10^{-6}$	$1.000 \cdot 10^{-6}$	$1.000 \cdot 10^{-6}$	0.20	Gewässersohle

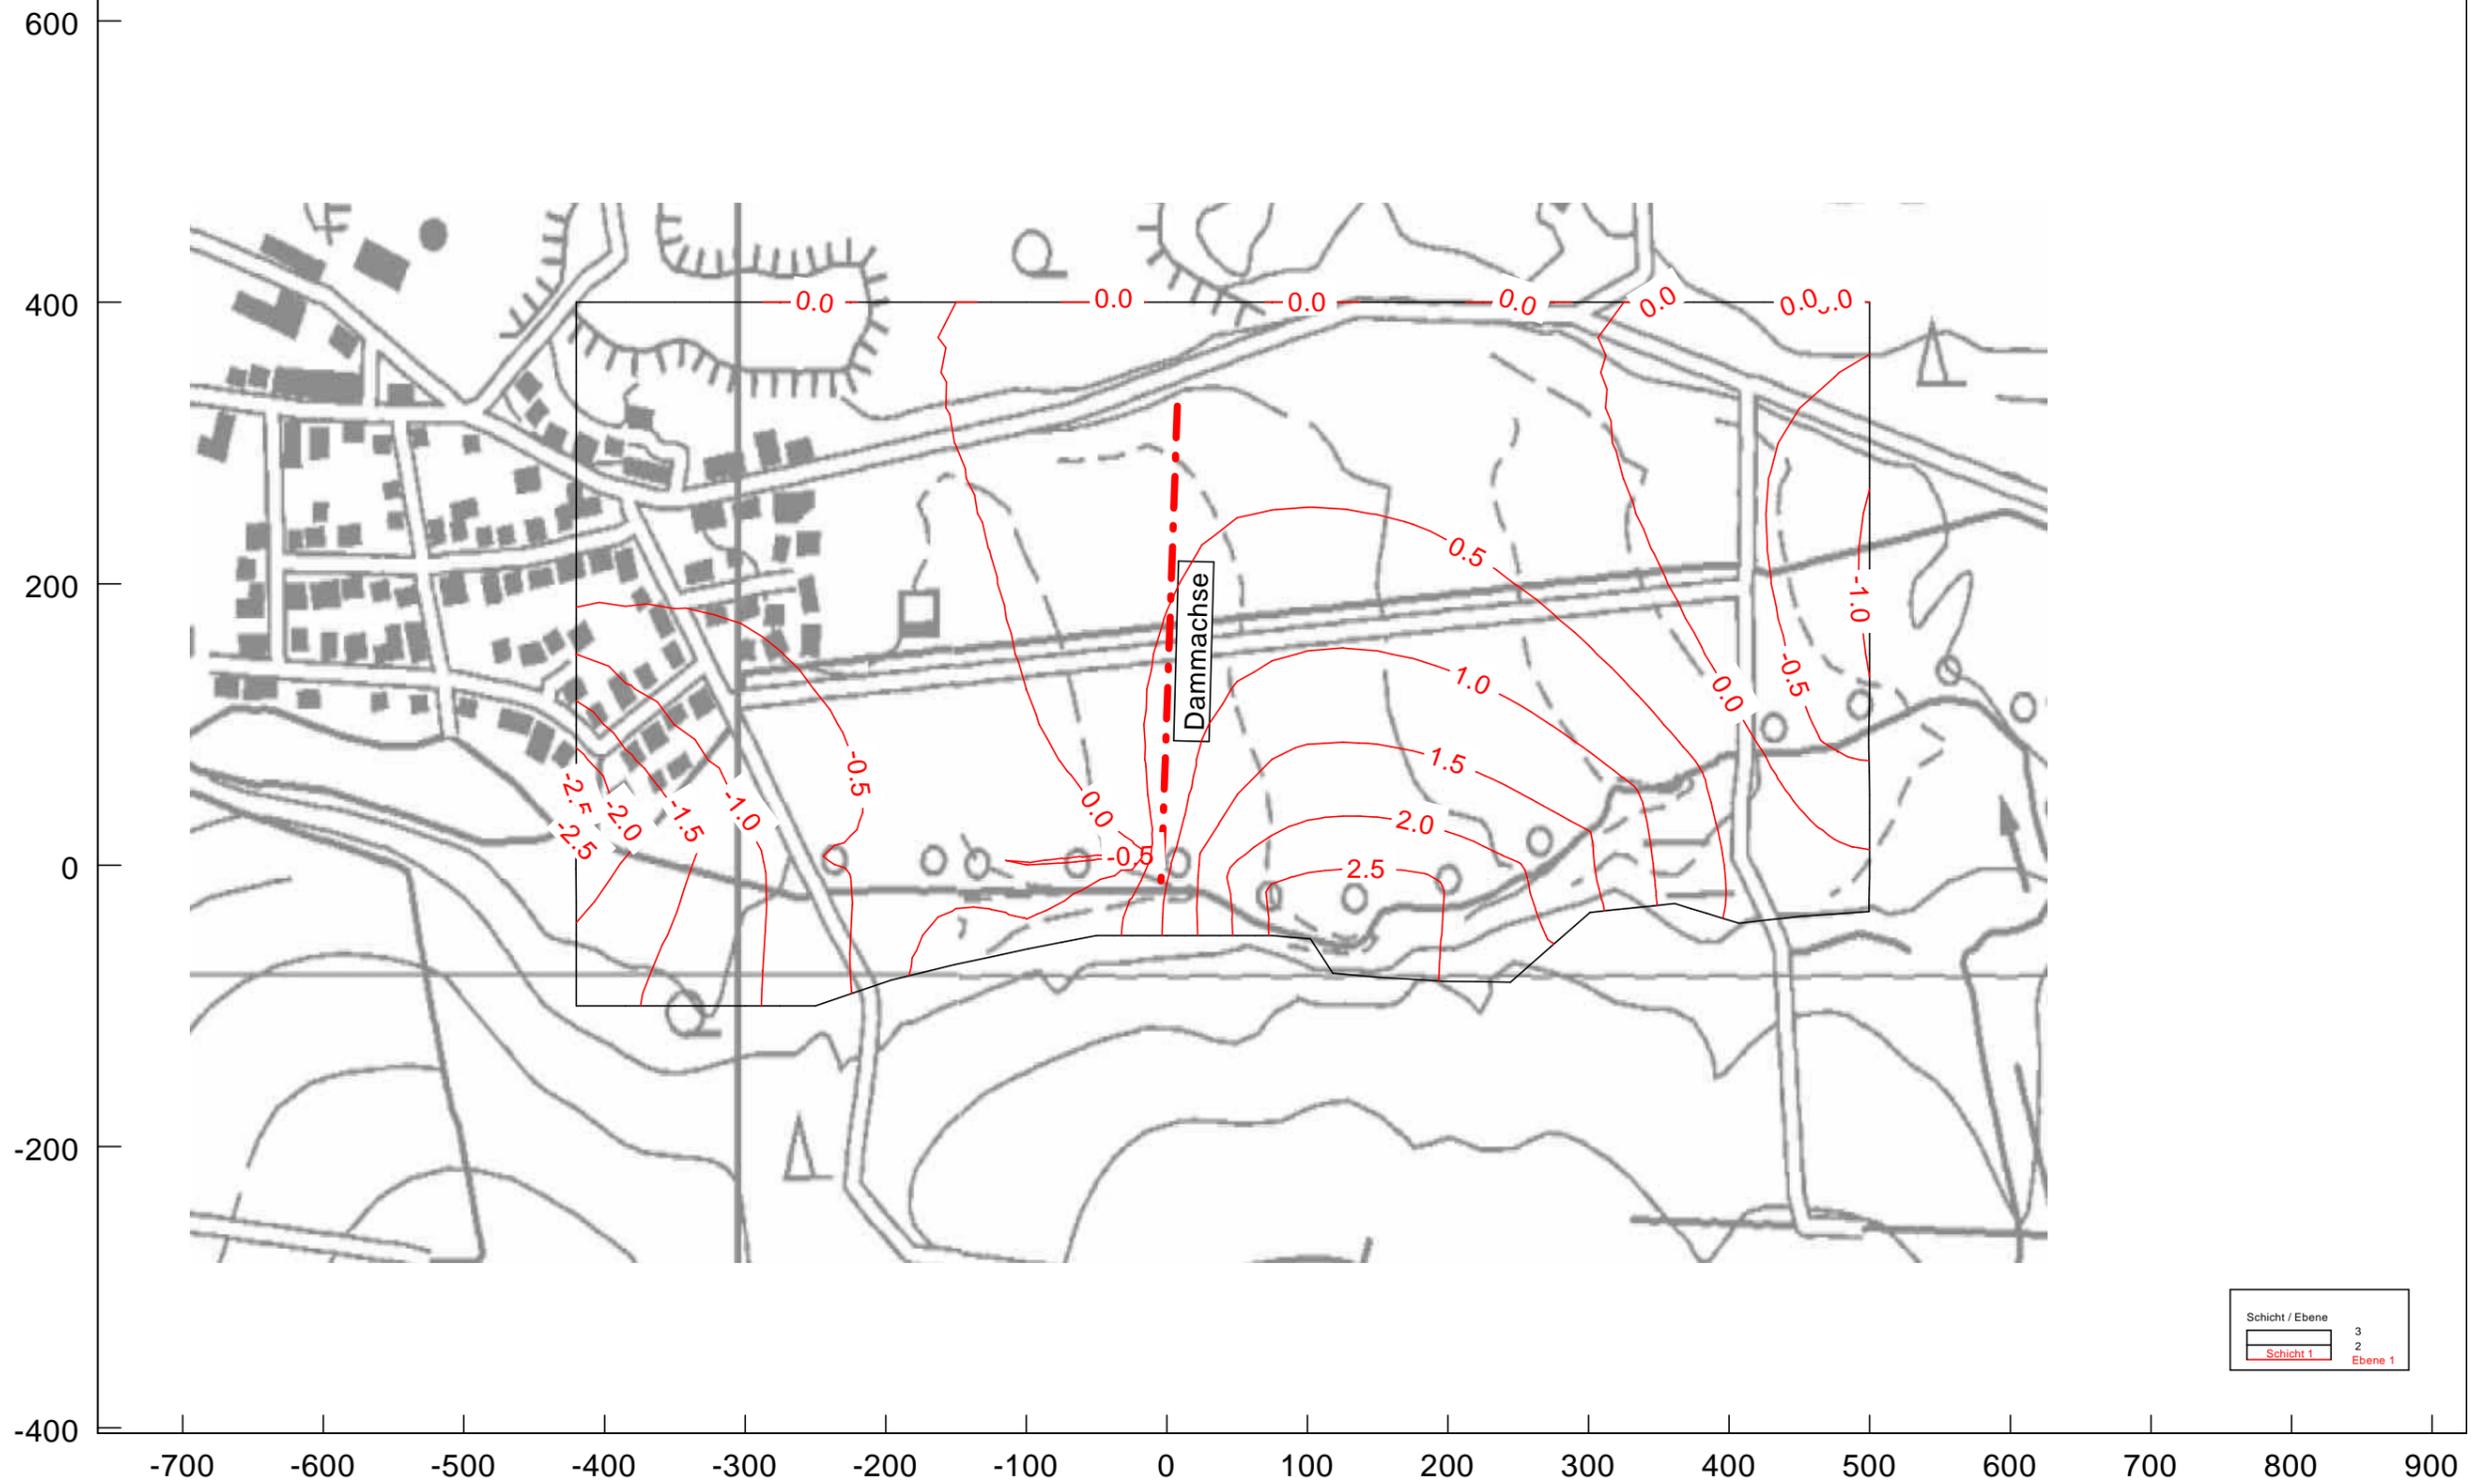
Grundwasser
 Veränderung der Grundwasserstände
 gegenüber Ist-Zustand Hochwasser

Boden	k_x [L/T]	k_y [L/T]	k_z [L/T]	n_{eff} [-]	Bezeichnung
	$1.000 \cdot 10^{-3}$	$1.000 \cdot 10^{-3}$	$1.000 \cdot 10^{-3}$	0.20	Kies
	$1.000 \cdot 10^{-8}$	$1.000 \cdot 10^{-8}$	$1.000 \cdot 10^{-8}$	0.20	Auelehm
	$1.000 \cdot 10^{-6}$	$1.000 \cdot 10^{-6}$	$1.000 \cdot 10^{-6}$	0.20	Gewässersohle

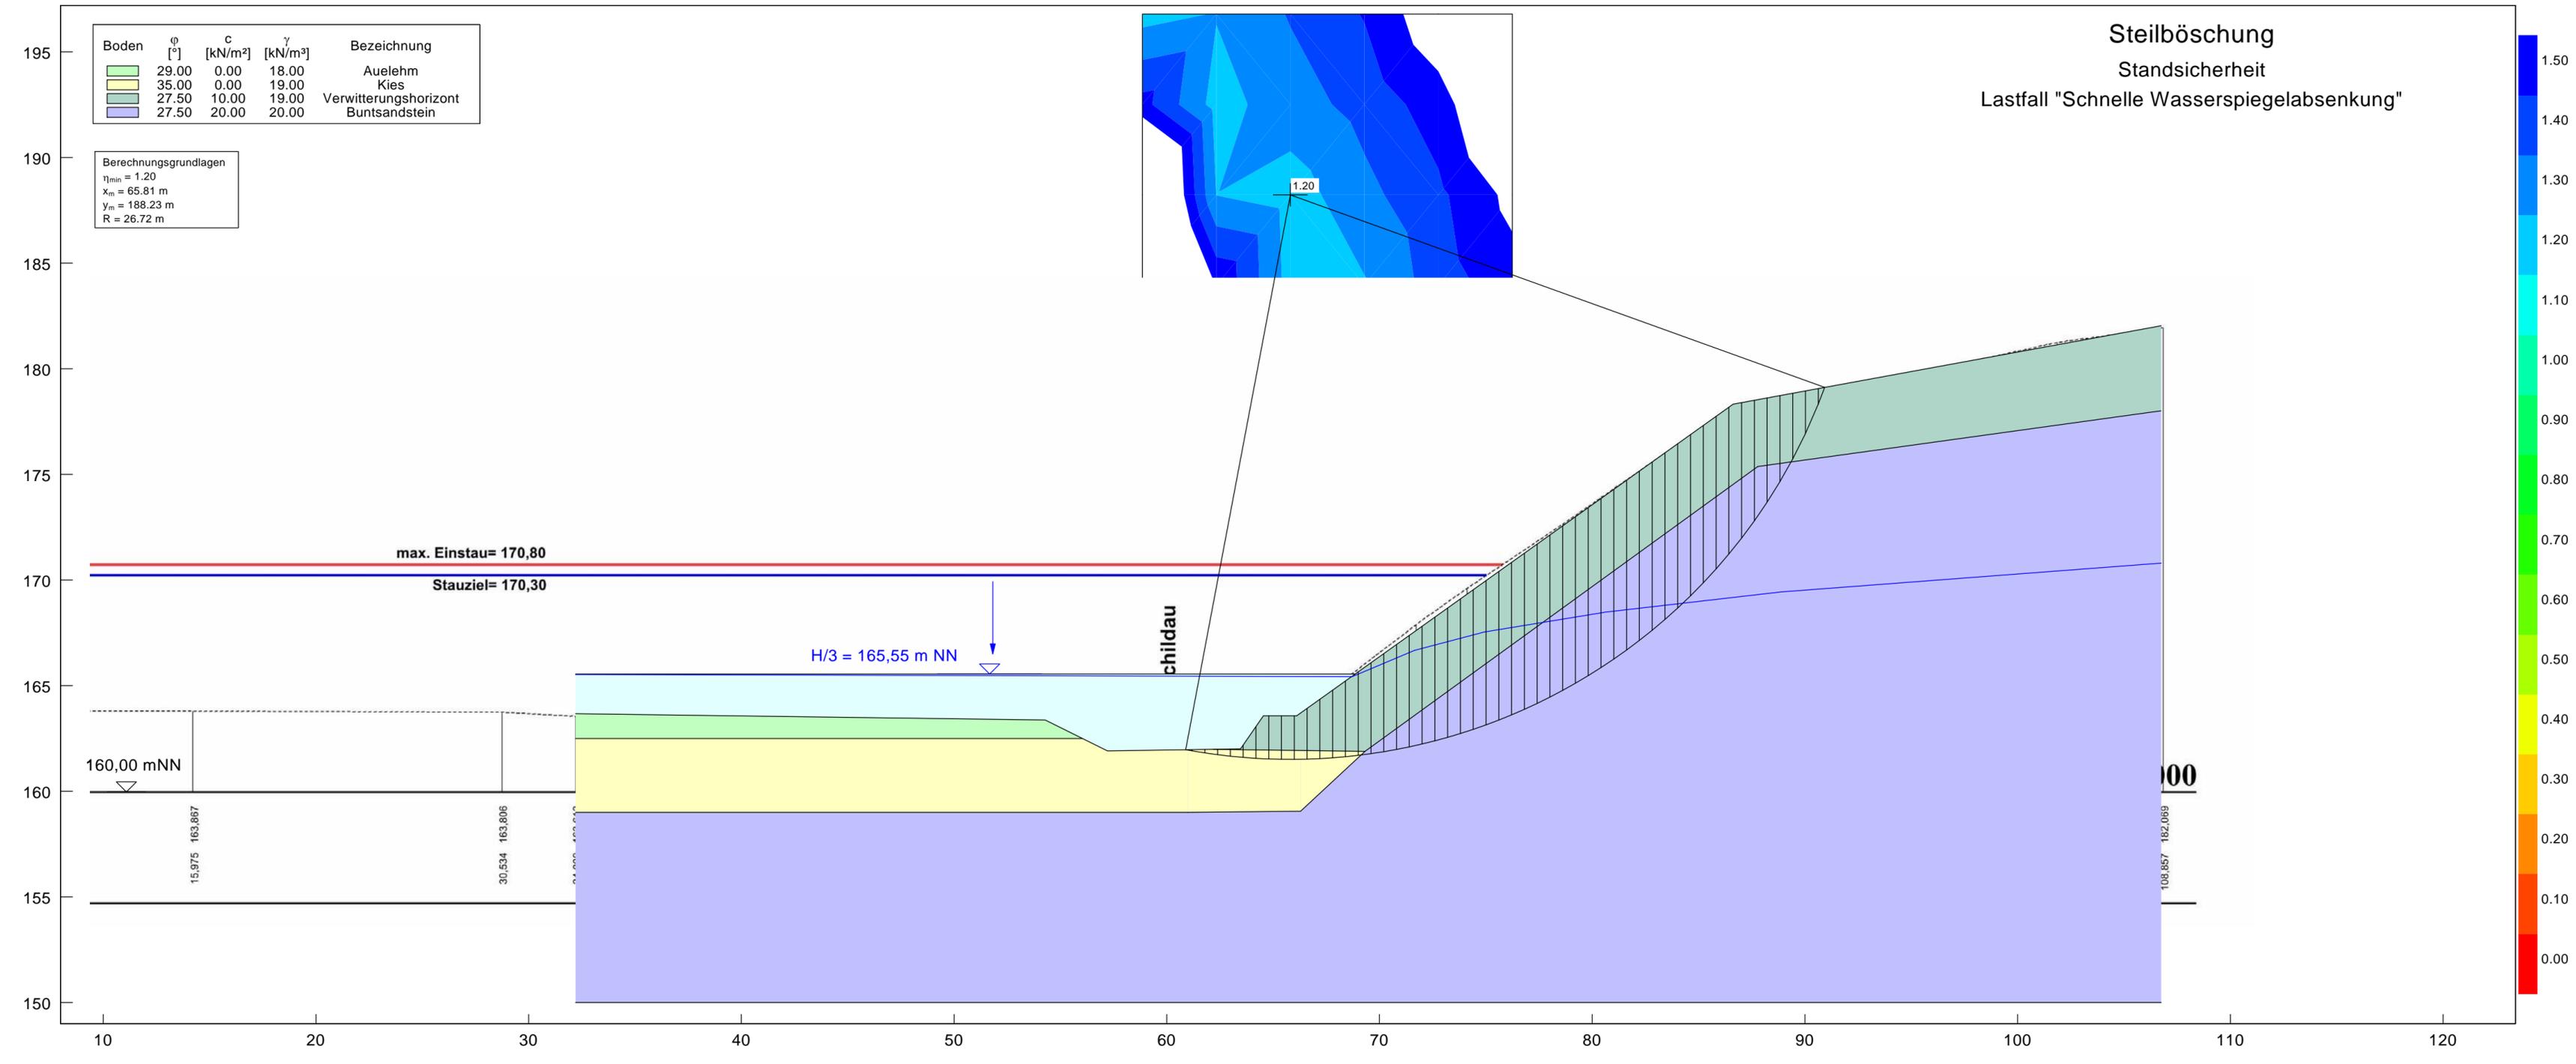
Lastfall "Schnelle Wasserspiegelabsenkung"

Steilböschung

Standsicherheit

Boden	φ [°]	C [kN/m ²]	γ [kN/m ³]	Bezeichnung
[Light Green]	29.00	0.00	18.00	Auelehm
[Yellow]	35.00	0.00	19.00	Kies
[Light Green]	27.50	10.00	19.00	Verwitterungshorizont
[Purple]	27.50	20.00	20.00	Buntsandstein

Berechnungsgrundlagen
 $\eta_{min} = 1.20$
 $x_m = 65.81$ m
 $y_m = 188.23$ m
 $R = 26.72$ m

Anlage 7 enthält das Ergebnis der Böschungsbruchberechnung nach DIN 4084. Für die schnelle Wasserspiegelabsenkung wurde in Anlehnung an die DIN 19 712 „Flussdeiche“ davon ausgegangen, dass der Wasserstand vom höchsten Stauziel auf 1/3 der Höhe über dem Vorland abfällt. Die Berechnung wurde wie die Standsicherheitsberechnungen für den Dammbau nach dem Globalsicherheitskonzept durchgeführt, das noch in DIN 19700 vorgeschrieben ist. Nach Tabelle 3 ist eine Sicherheit von $\eta = 1,20$ nachzuweisen.
