4. Änderungs- und Ergänzungs- antrag zum Antrag auf Planfeststellung

für den Hochwasserschutz für die Stadt Hitzacker (Elbe)
und die Ortschaften in der Jeetzelniederung

Erläuterungsbericht zum 4. Änderungs- und Ergänzungsantrag

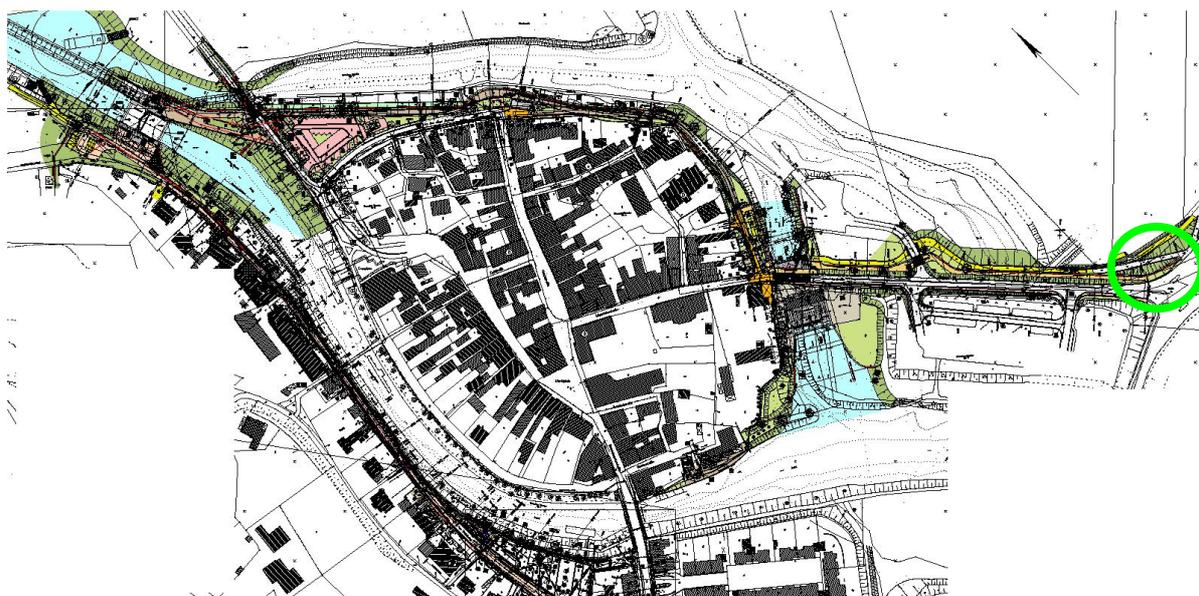
Abbildung 1: Lokation der Änderung, Lageplan Anlage 7.0 zum 1. Änderungs- und Ergänzungsantrag vom 14.01.2005

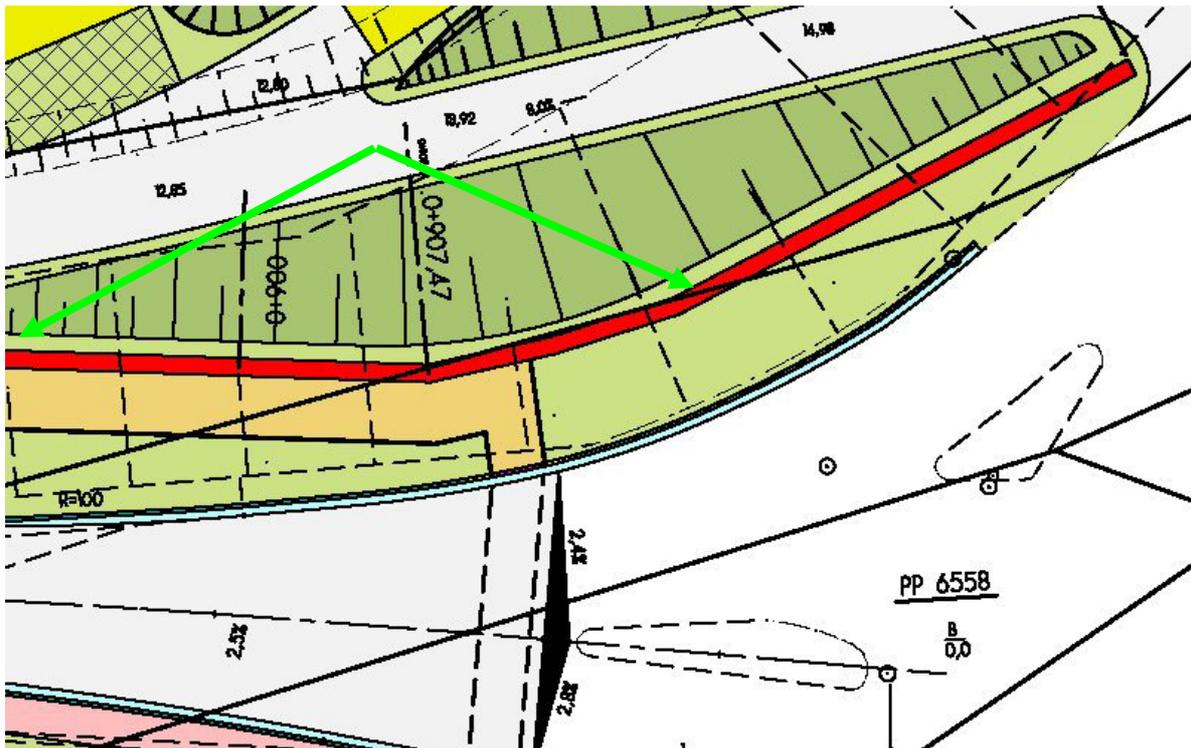
Abbildung 2: Betroffener Bereich (unmaßstäblich) , Lageplan Anlage 7.0 zum 1. Änderungs- und Ergänzungsantrag vom 14.01.2005

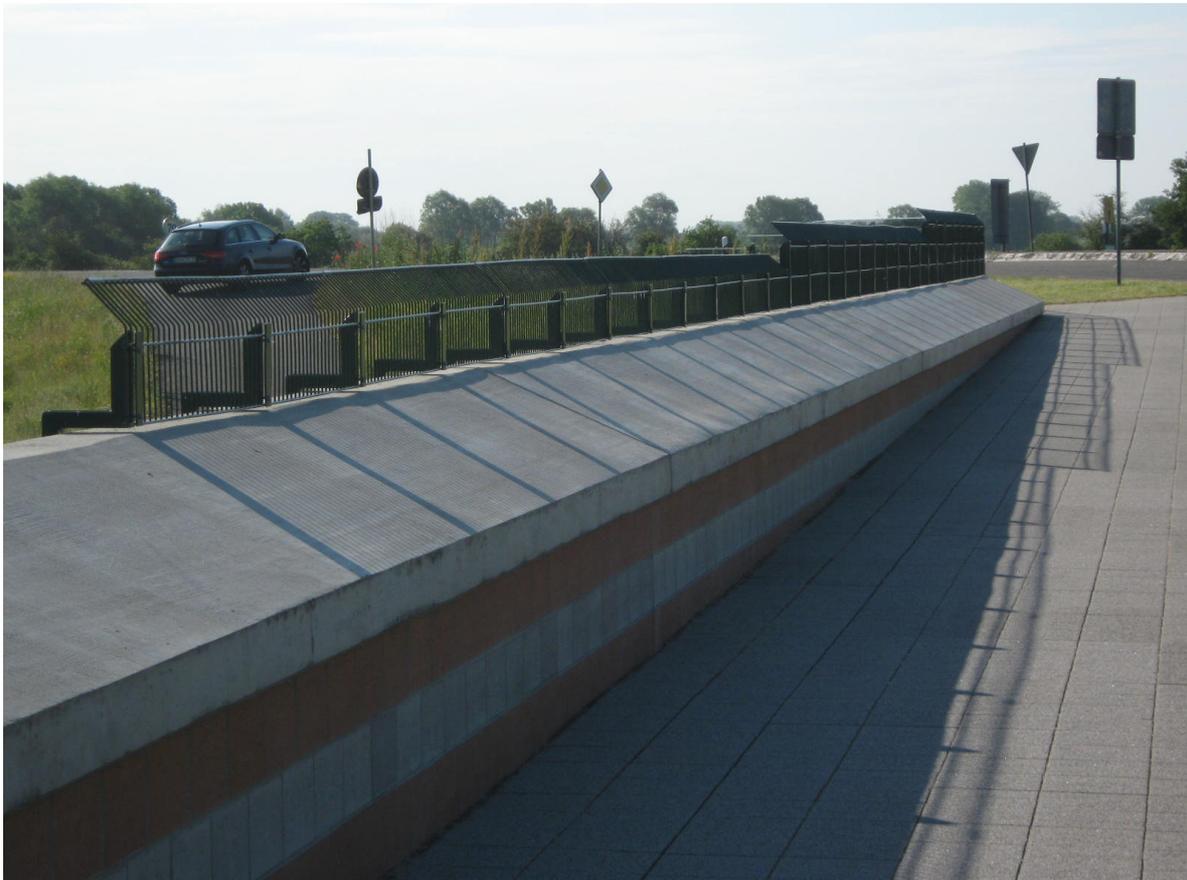
Abbildung 3: Absturzsicherung im Bereich Übergang Marschtorstr. - Flügeldeich

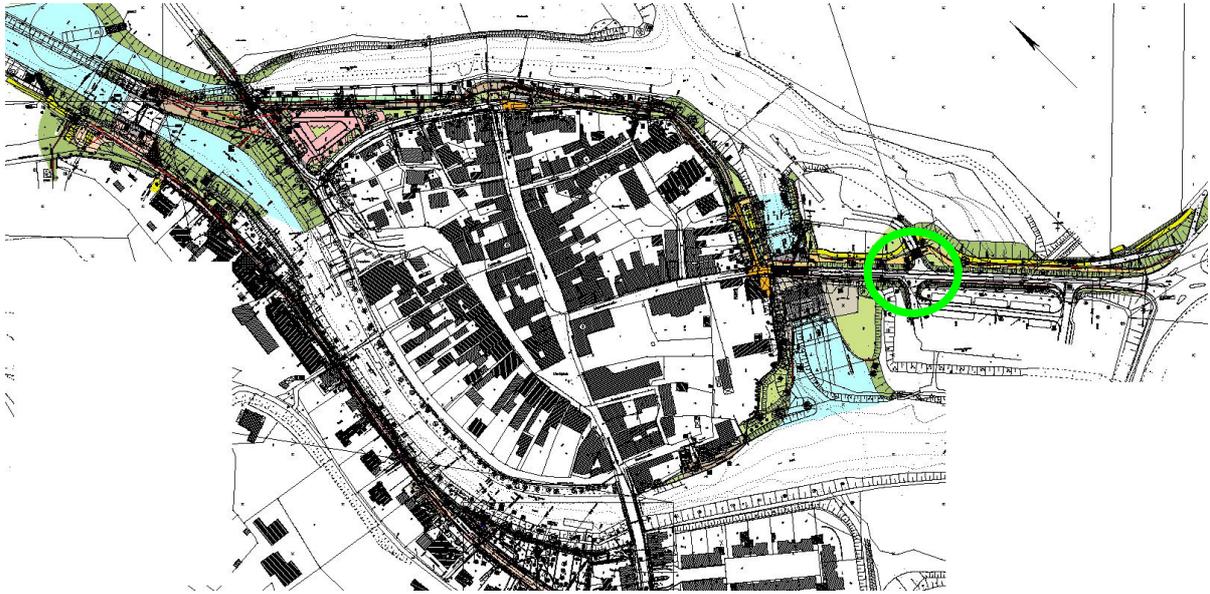
Abbildung 4: Lokation der Änderung, Lageplan Anlage 7.0 zum 1. Änderungs- und Ergänzungsantrag vom 14.01.2005

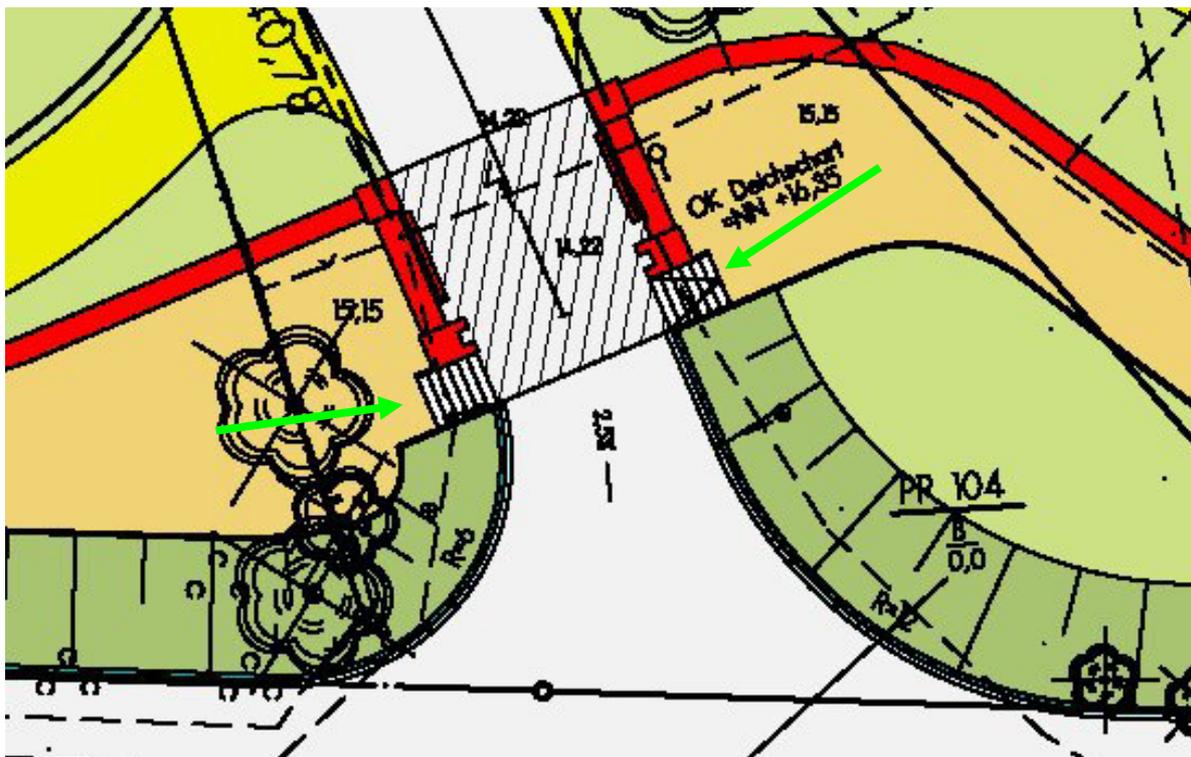
Abbildung 5: Betroffener Bereich (unmaßstäblich), Lageplan Anlage 7.0 zum 1. Änderungs- und Ergänzungsantrag vom 14.01.2005

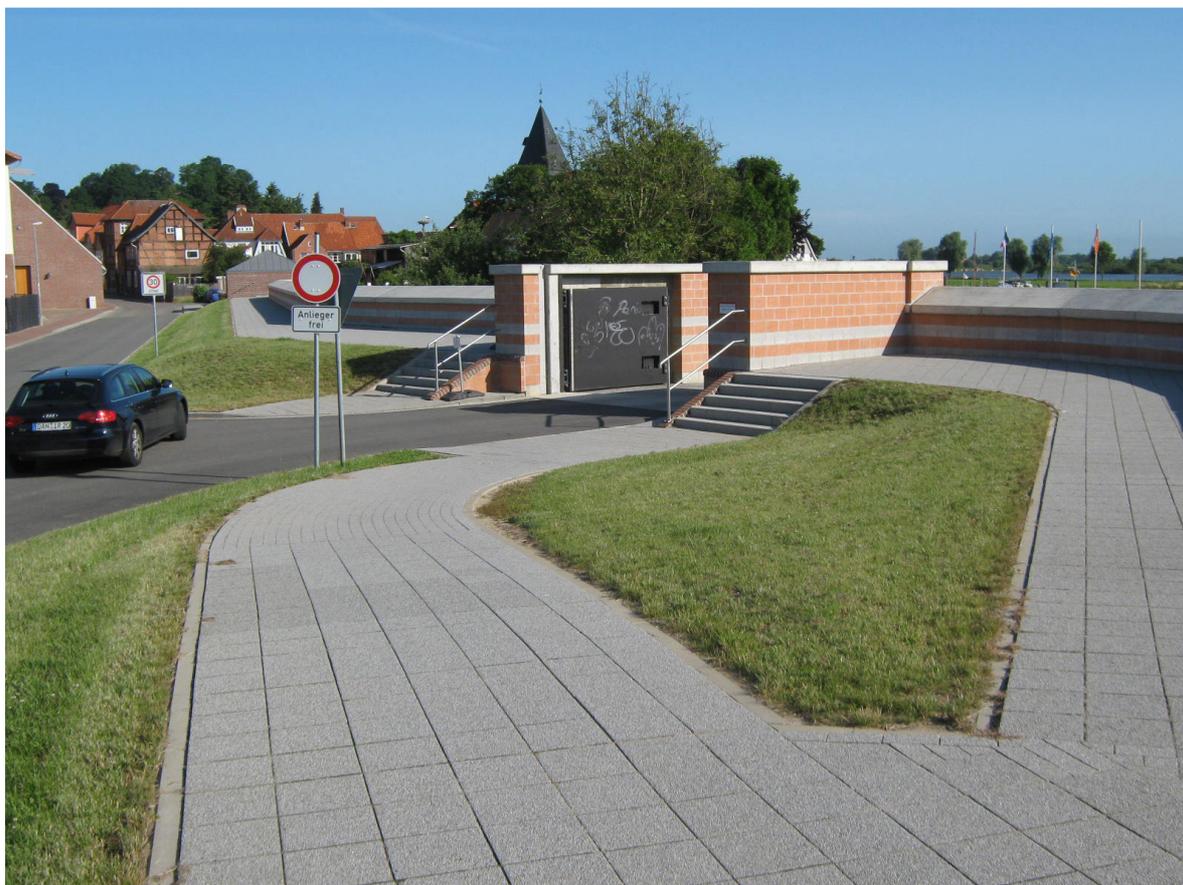
Abbildung 6: Umgestaltete Rampenanlage und Treppenanlage

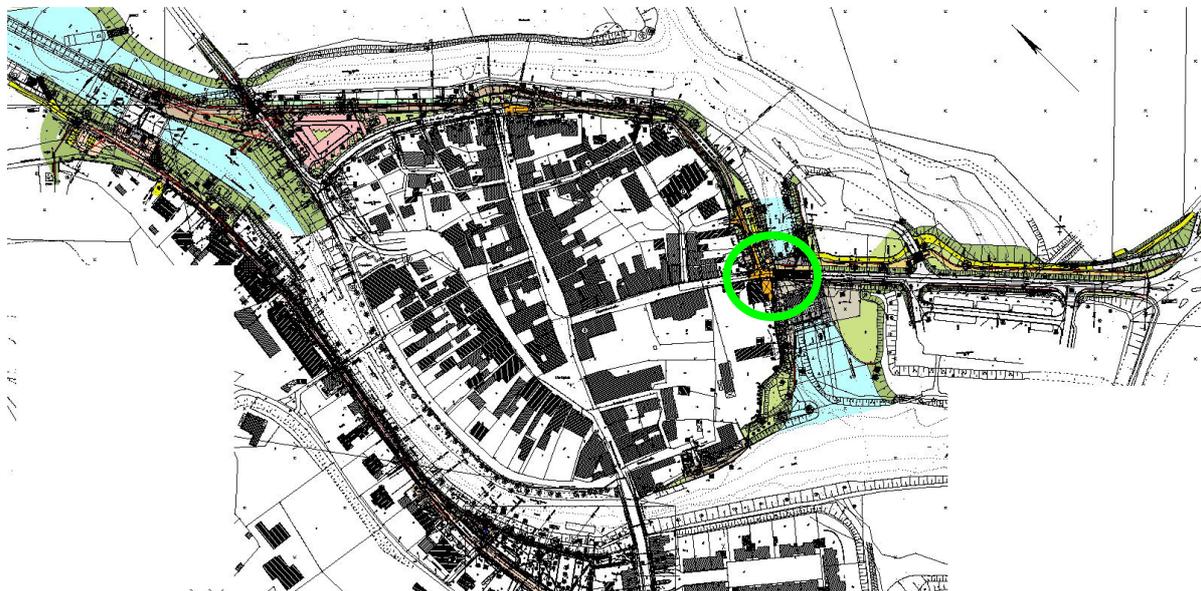
Abbildung 7: Lokation der Änderung, Lageplan Anlage 7.0 zum 1. Änderungs- und Ergänzungsantrag vom 14.01.2005

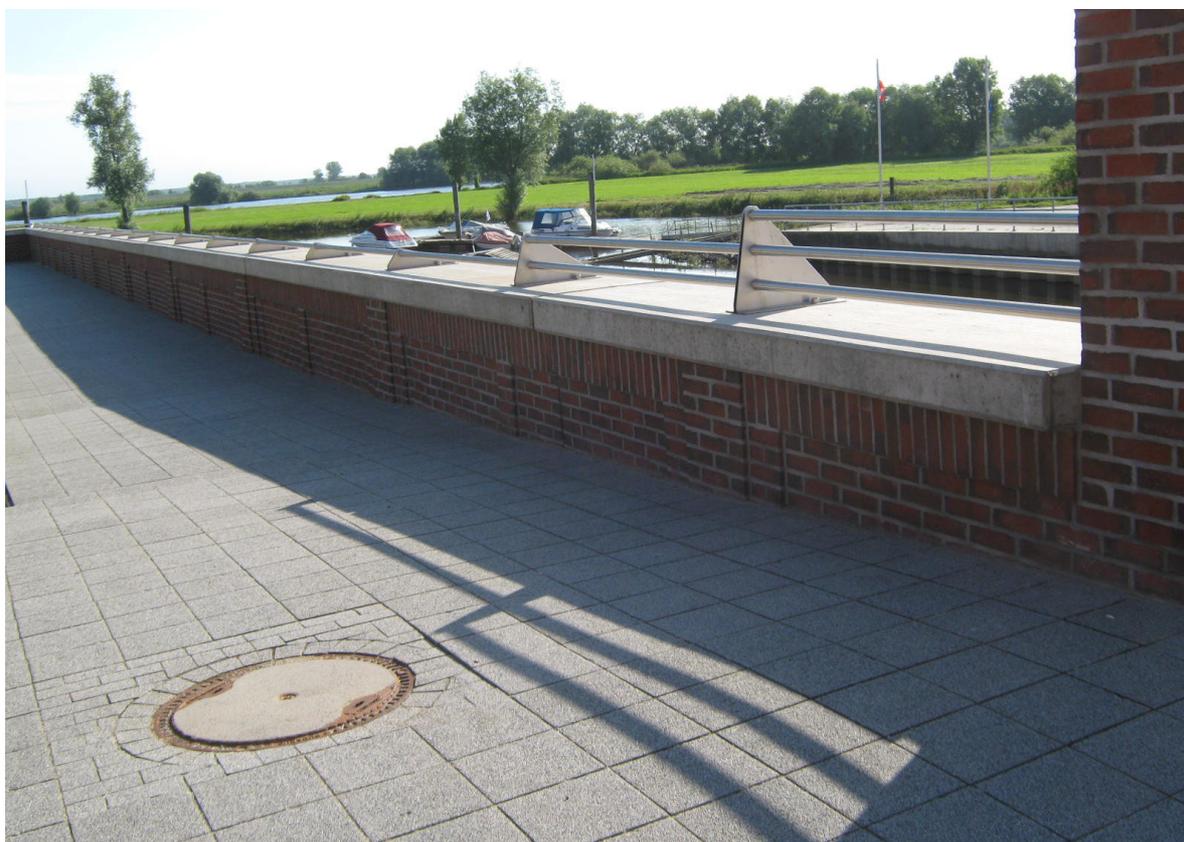
Abbildung 8: Absturzsicherung im Bereich Übergang An der alten Jeetzel – Marschtorstr.

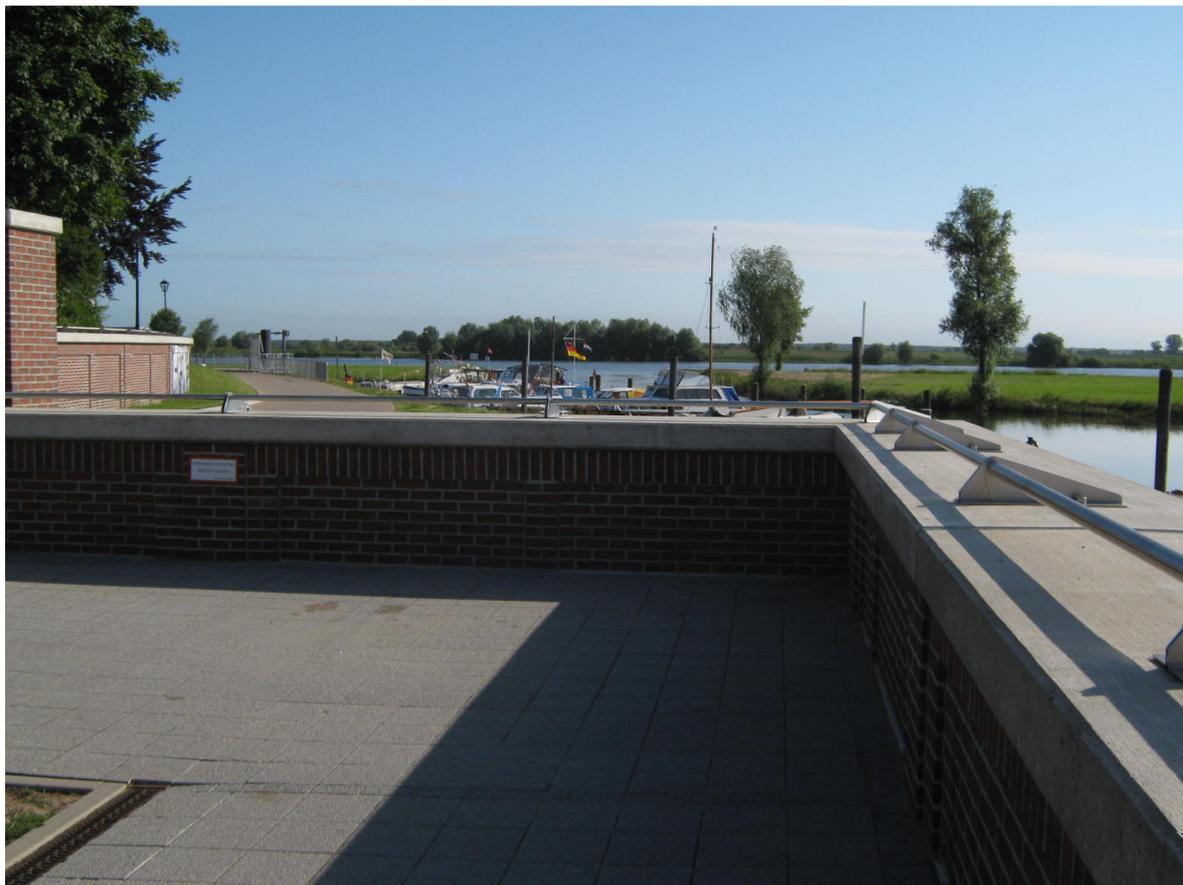
Abbildung 9: Geländer auf dem festen Teil der Hochwasserschutzwand

Das Geländer besteht aus einem rostfreien Edelstahlhandlauf, der segmentweise mit dem festen Teil der Hochwasserschutzwand verschraubt ist.

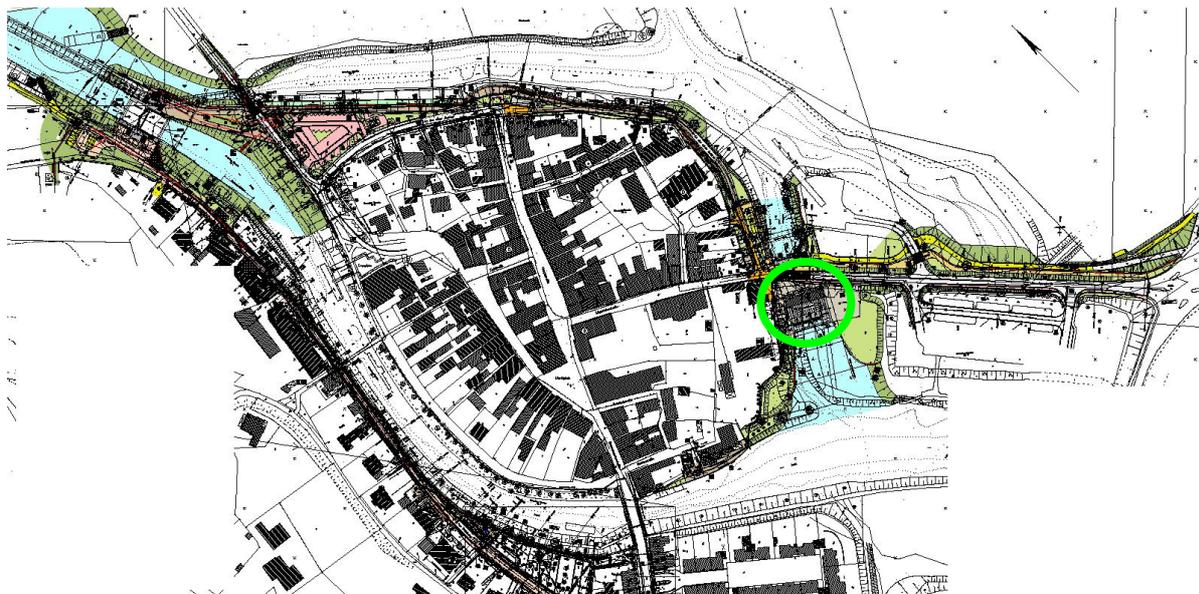
Abbildung 10: Lokation der Änderung, Lageplan Anlage 7.0 zum 1. Änderungs- und Ergänzungsantrag vom 14.01.2005

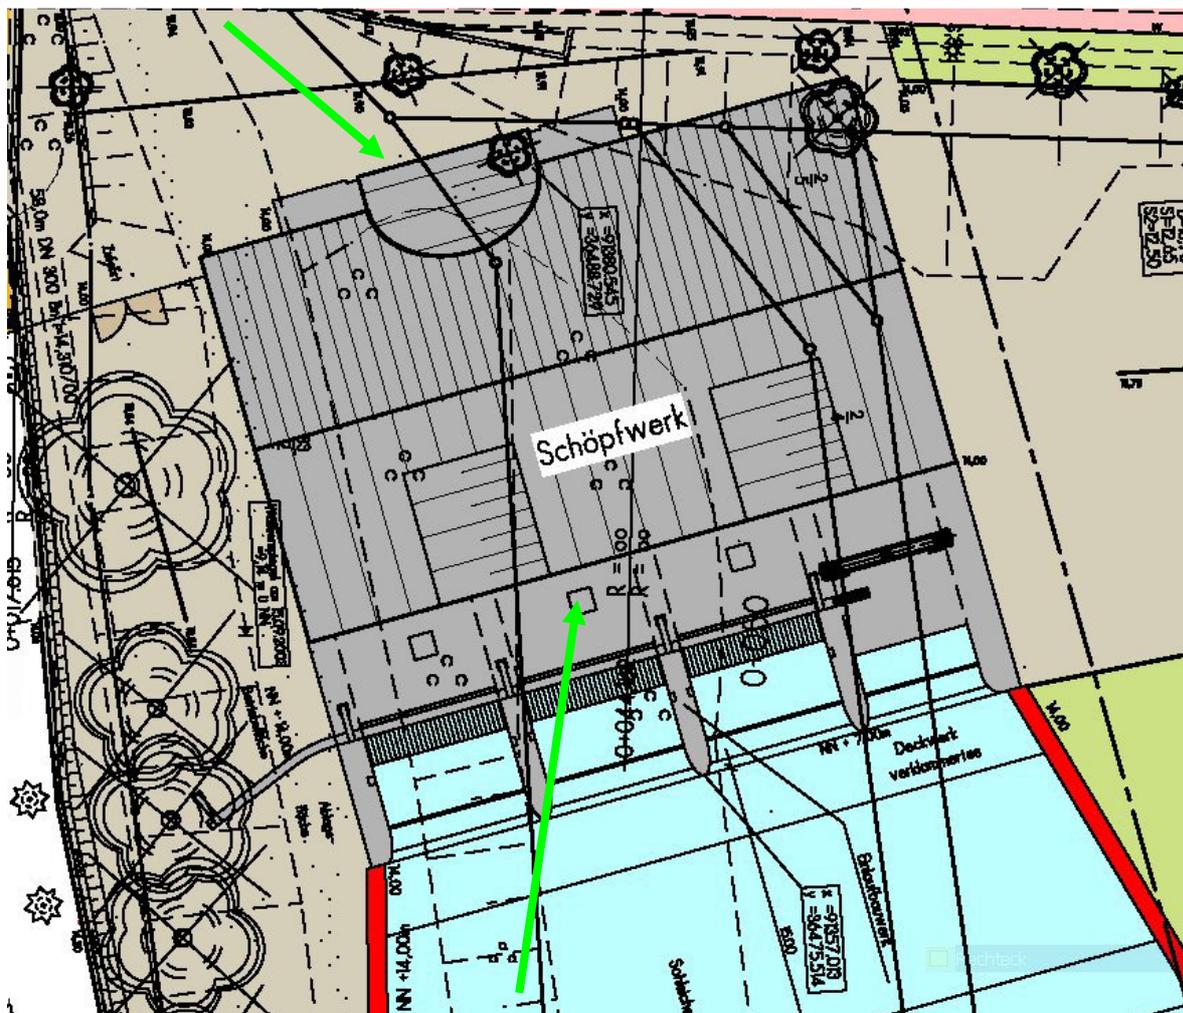
Abbildung 11: Betroffener Bereich (unmaßstäblich), Lageplan Anlage 7.0 zum 1. Änderungs- und Ergänzungsantrag vom 14.01.2005

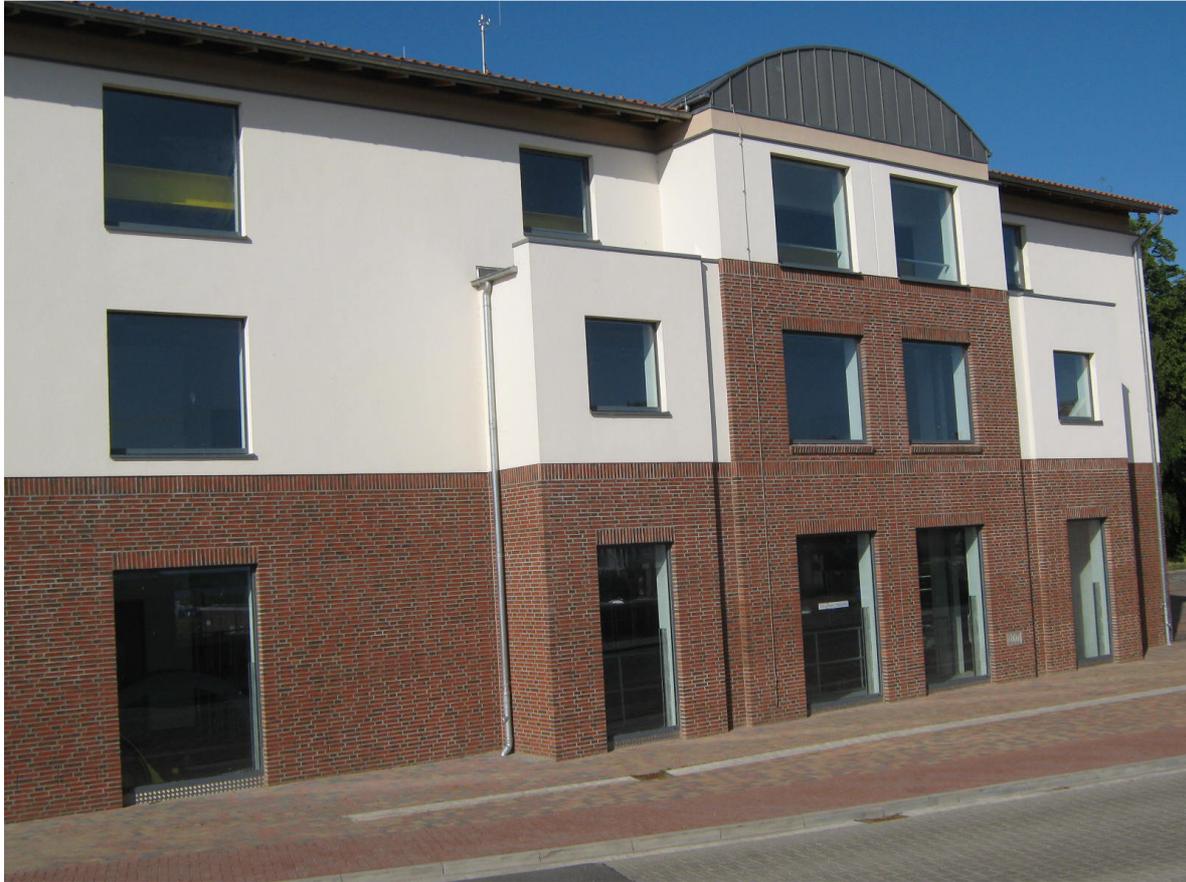
Abbildung 12: Schöpfwerksgebäude Nordansicht

Nach Rücksprache mit dem seinerzeit beauftragten Architekten Horn, Adendorf, handelt es sich bei dem Schöpfwerk um ein technisches Gebäude. Dieses Gebäude weist in sich eine geschlossene Architektur auf, weshalb keine Sprossenfenster eingebaut wurden.

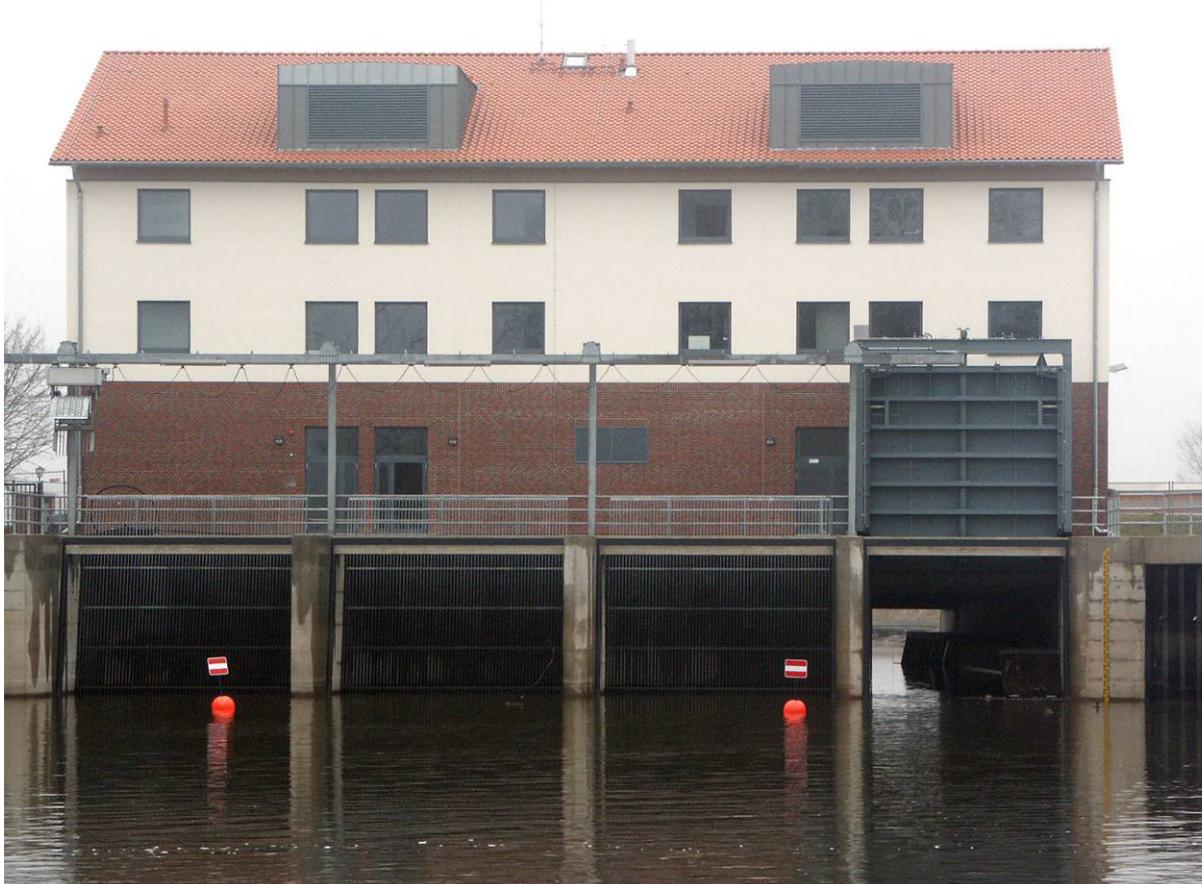
Abbildung 13: Schöpfwerksgebäude Südansicht

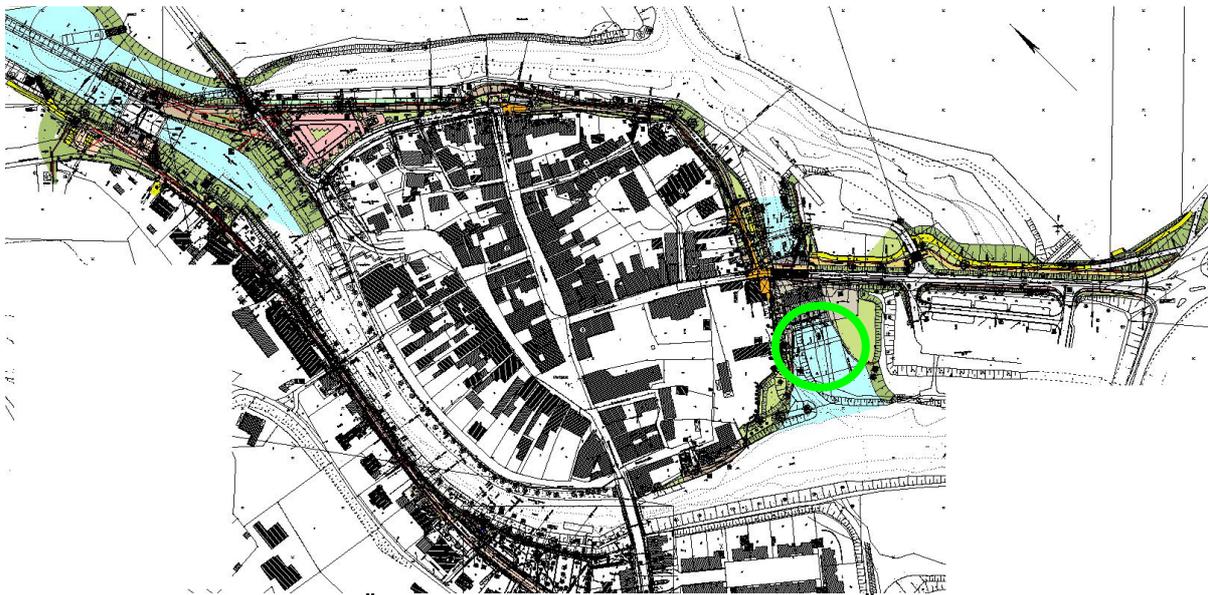
Abbildung 14: Lokation der Änderung, Lageplan Anlage 7.0 zum 1. Änderungs- und Ergänzungsantrag vom 14.01.2005

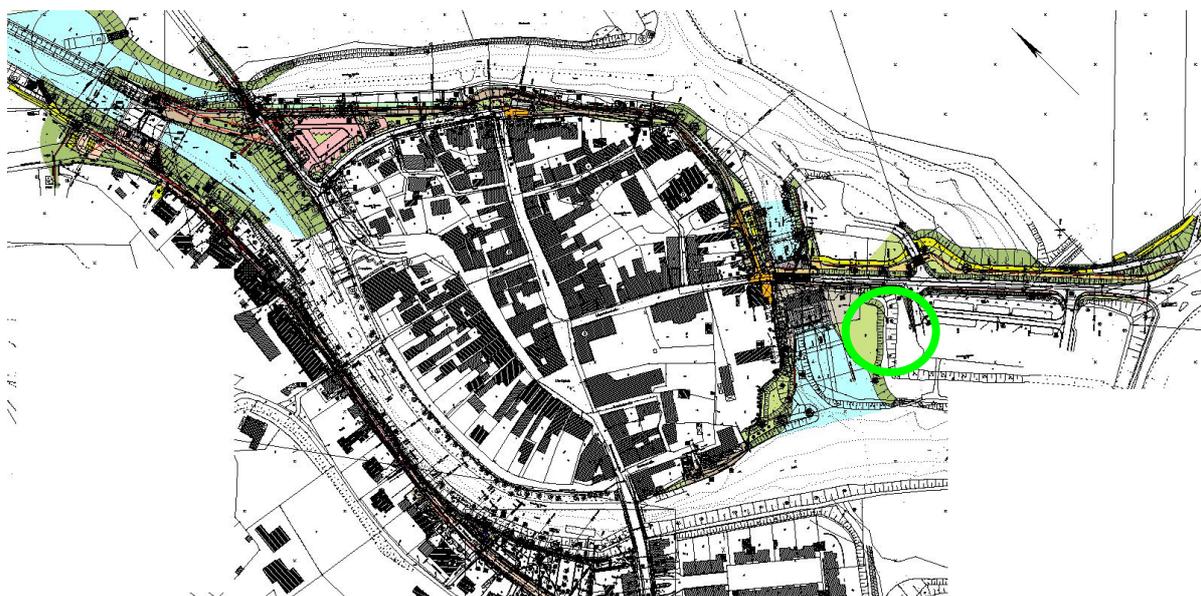
Abbildung 15: Lokation der Änderung, Lageplan Anlage 7.0 zum 1. Änderungs- und Ergänzungsantrag vom 14.01.2005

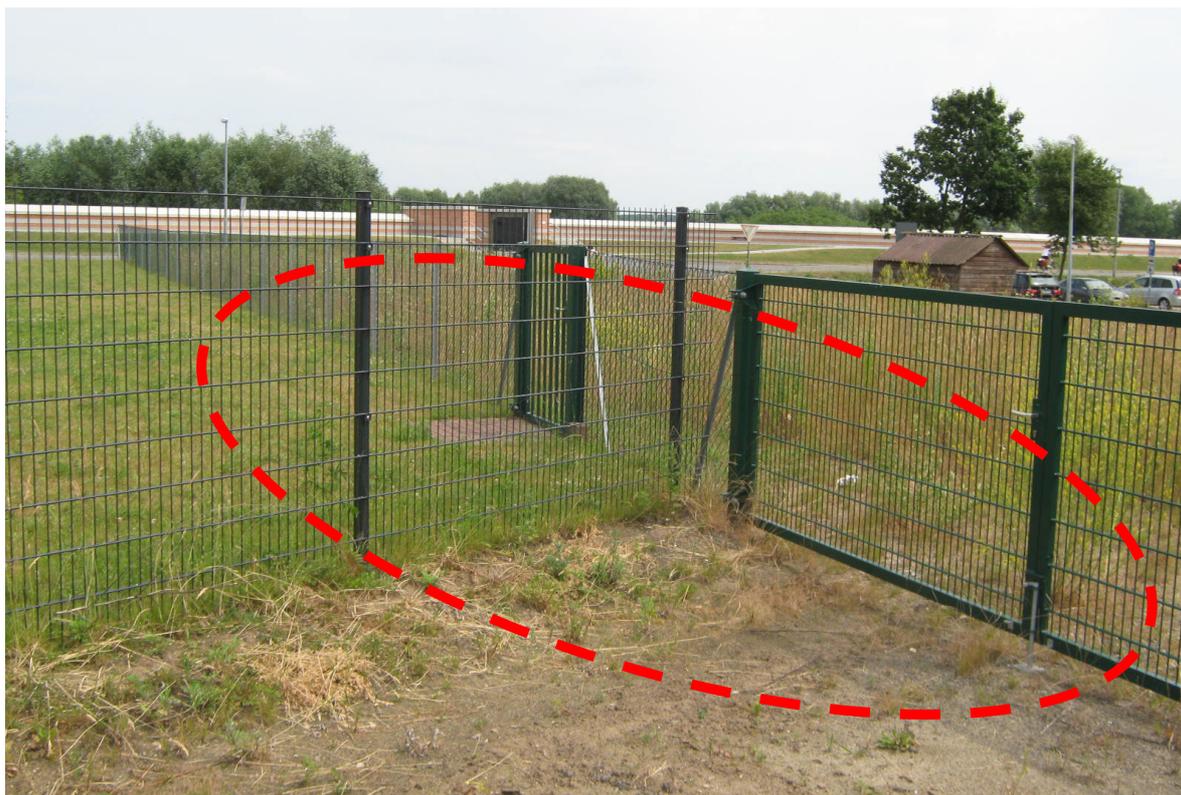
Abbildung 16: Verfüllte Flutmulde

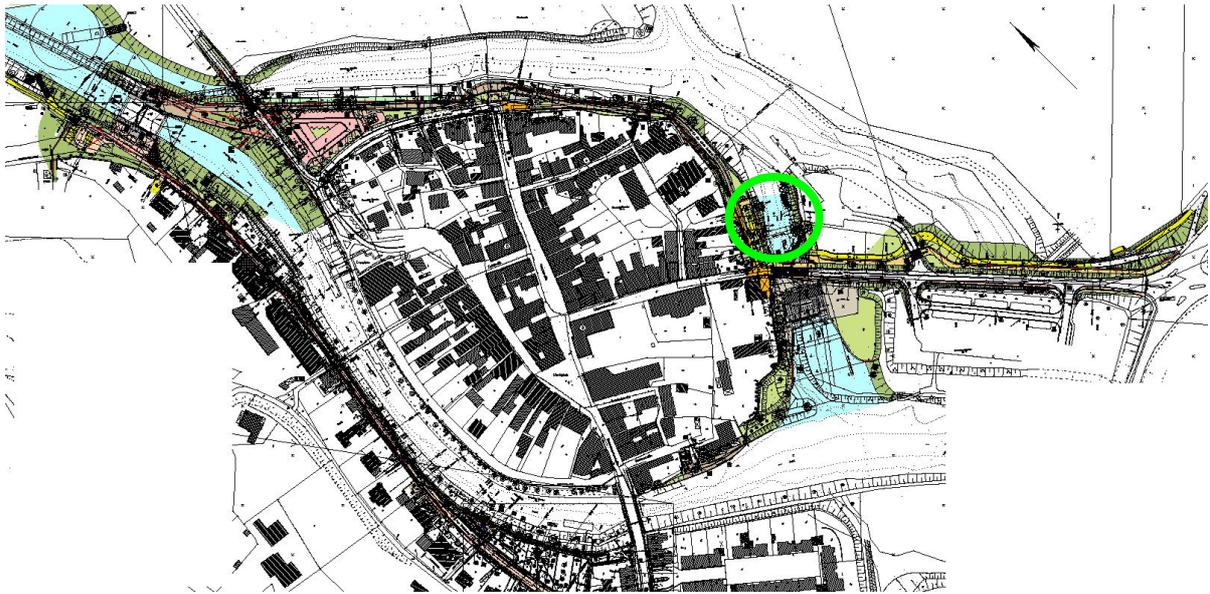
Abbildung 17: Lokation der Änderung, Lageplan Anlage 7.0 zum 1. Änderungs- und Ergänzungsantrag vom 14.01.2005

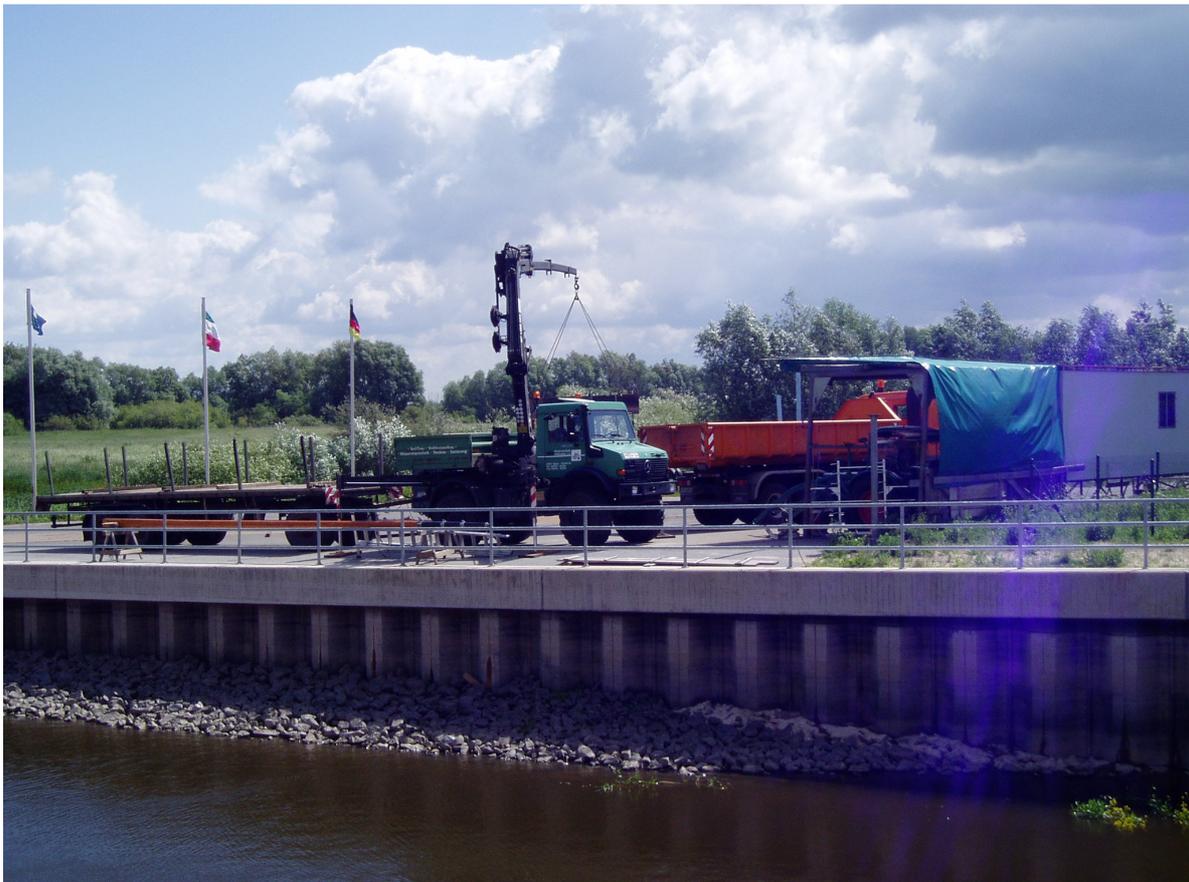
Abbildung 18: Böschungssicherung mit Wasserbausteinen

Abweichend von den Anlagen 7.0 und 8.3.1 des Planfeststellungsbeschlusses vom 16.11.2005 und den Änderungsanträgen 1 bis 3 wurde eine Sicherung der Böschungen unterhalb der Flügelwände des Schöpfwerkes bis auf Höhe des Deichschart 4 vorgenommen. Bedingt durch den Testbetrieb des Schöpfwerkes bzw. Leistungstests der Pumpenanlage wurden Erosionserscheinungen an Böschungen im Auslaufbereich, besonders im Bereich der linken Böschung unterhalb der Flügelwand, festgestellt. Dieser Bereich der Böschung war im Zuge der Bauausführung mit Boden angedeckt und profiliert worden. Um stärkeren Beschädigungen und etwaigen Folgeschäden zu begegnen wurden die Böschungsbereiche mit Wasserbausteinen zusätzlich gesichert. Durch den Betrieb des Schöpfwerkes wären ansonsten in diesen Bereichen erhebliche Auskolkungen der Böschungen zu erwarten gewesen, die ggf. sogar zu Beschädigungen der Spundwände geführt hätten.

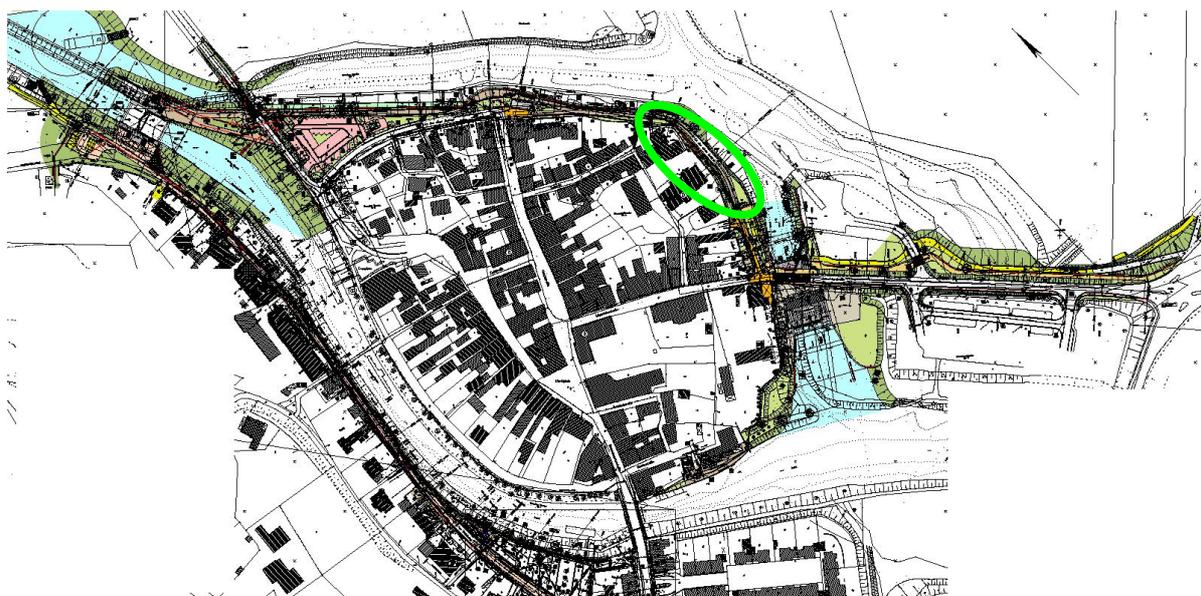
Abbildung 19: Lokation der Änderung, Lageplan Anlage 7.0 zum 1. Änderungs- und Ergänzungsantrag vom 14.01.2005

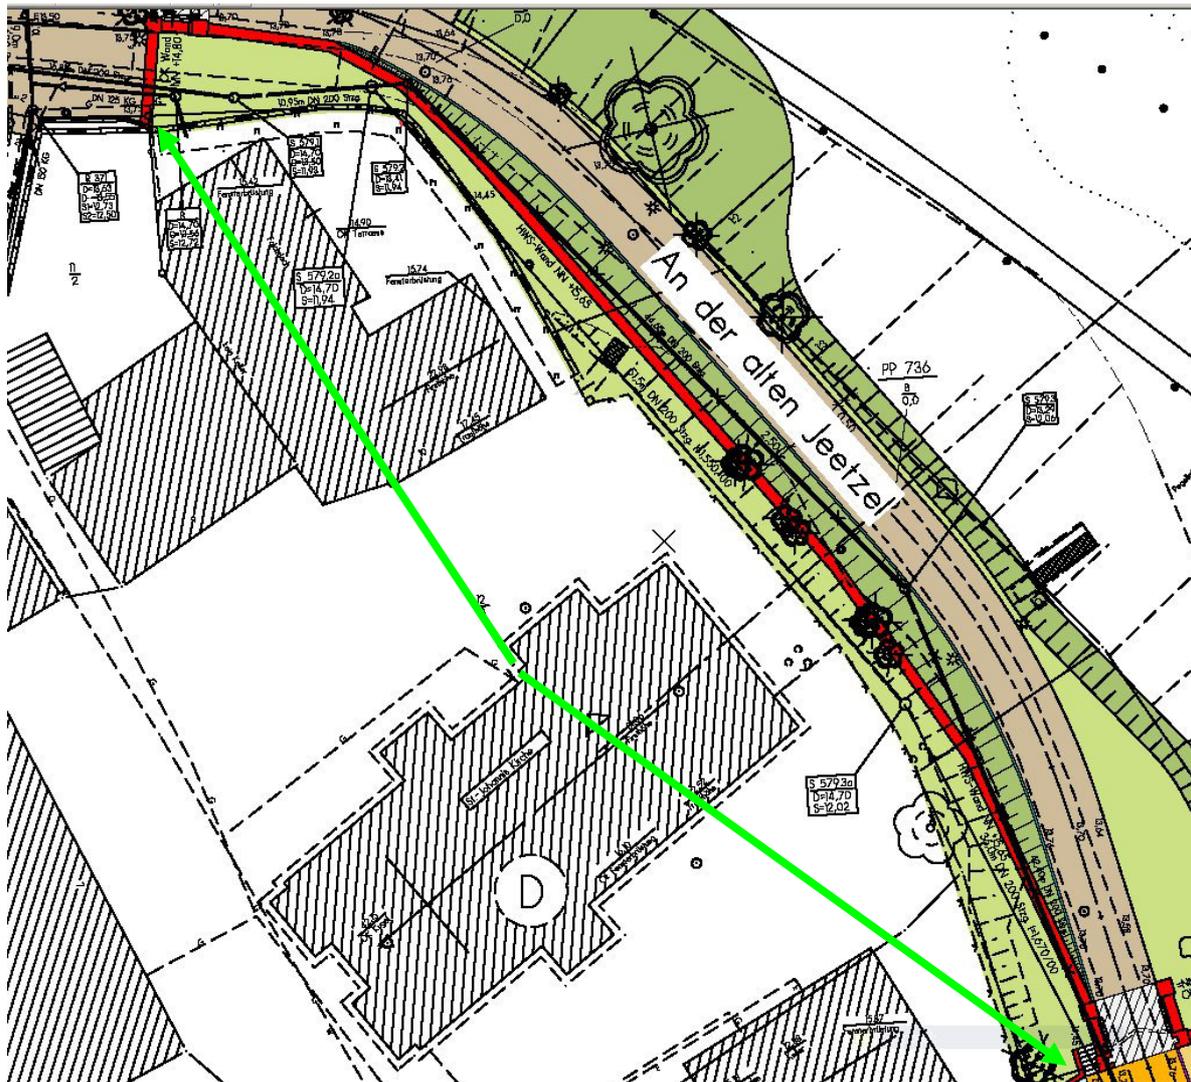
Abbildung 20: Betroffener Bereich (unmaßstäblich), Lageplan Anlage 7.0 zum 1. Änderungs- und Ergänzungsantrag vom 14.01.2005

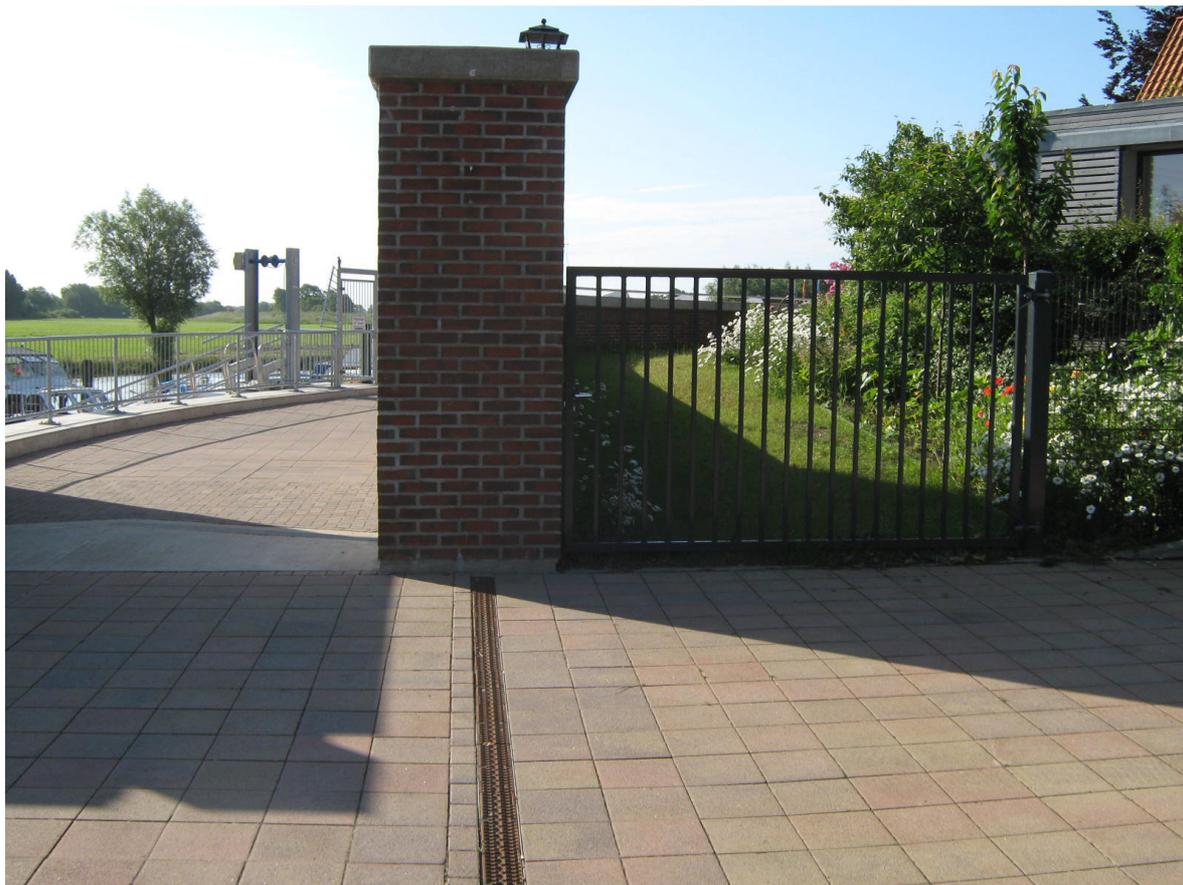
Abbildung 21: Deichverteidigungsweg im Bereich Deichschart 3

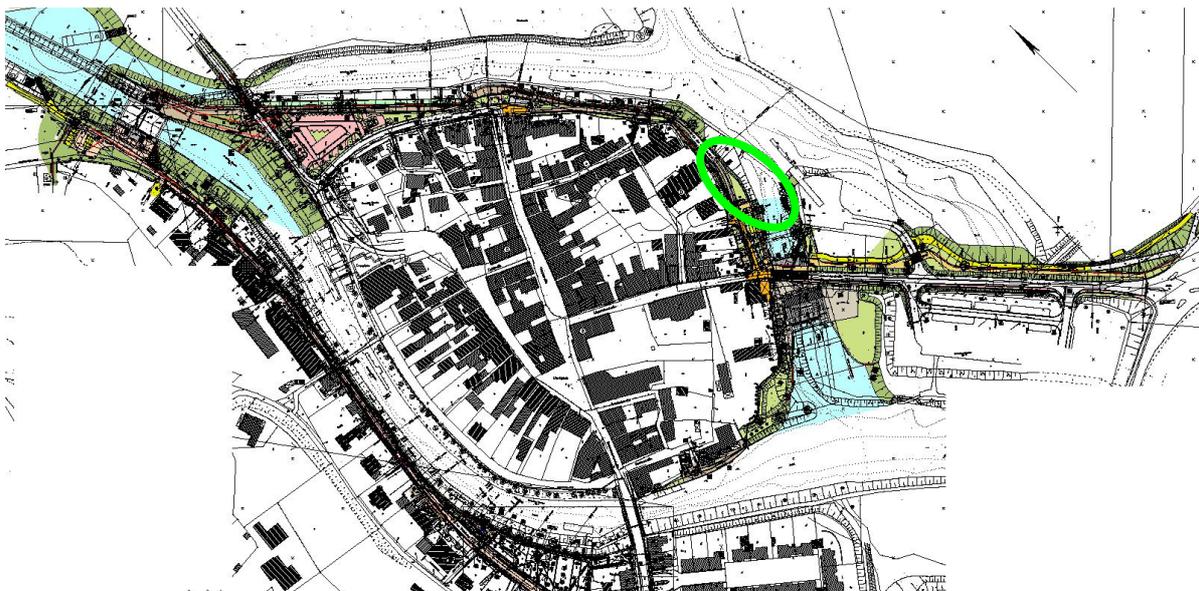
Abbildung 22: Lokation der Änderung, Lageplan Anlage 7.0 zum 1. Änderungs- und Ergänzungsantrag vom 14.01.2005

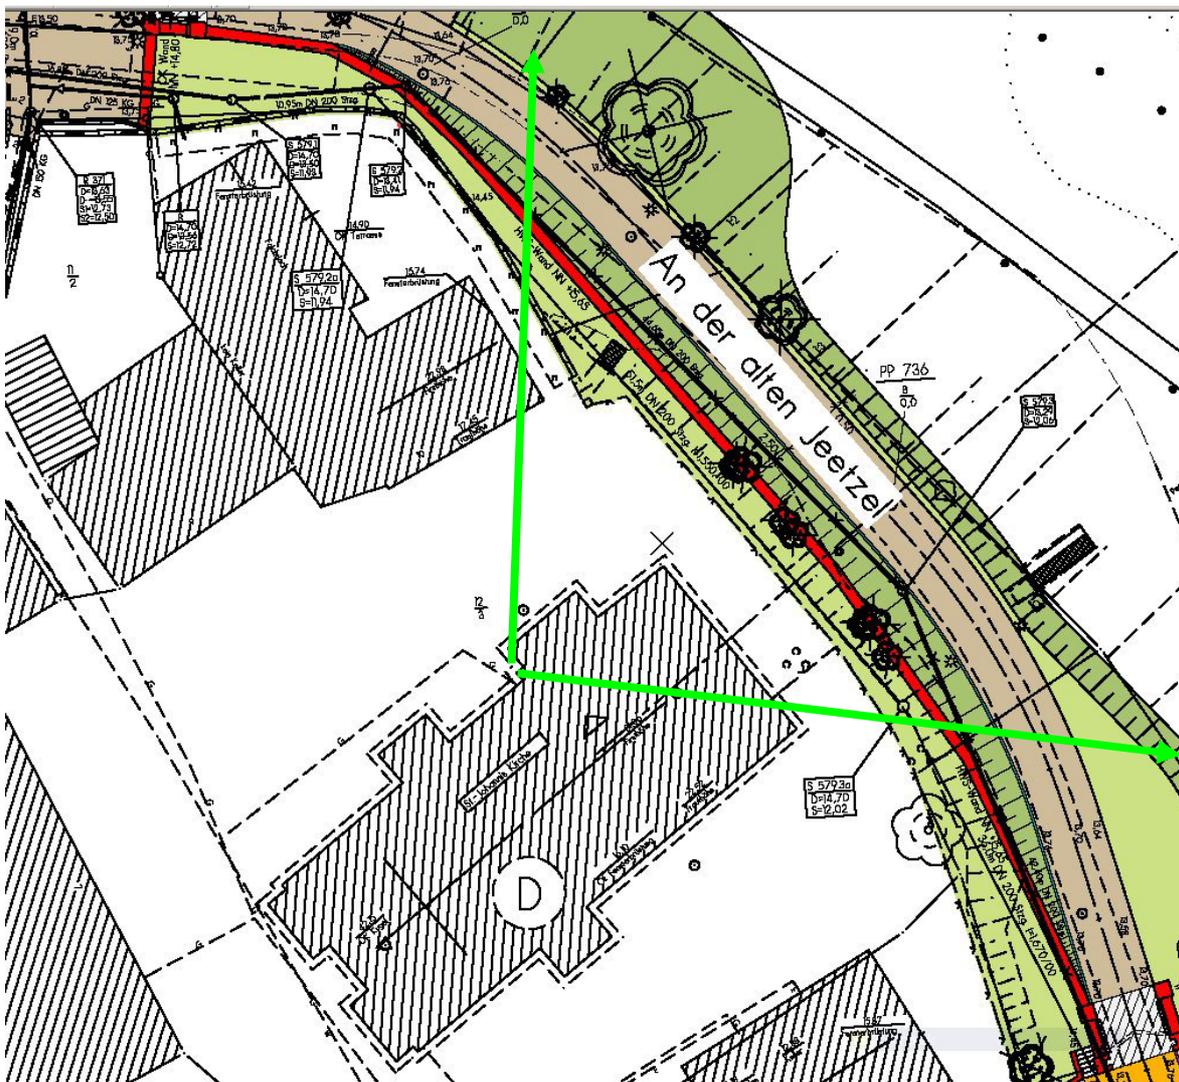
Abbildung 23: Betroffener Bereich (unmaßstäblich), Lageplan Anlage 7.0 zum 1. Änderungs- und Ergänzungsantrag vom 14.01.2005

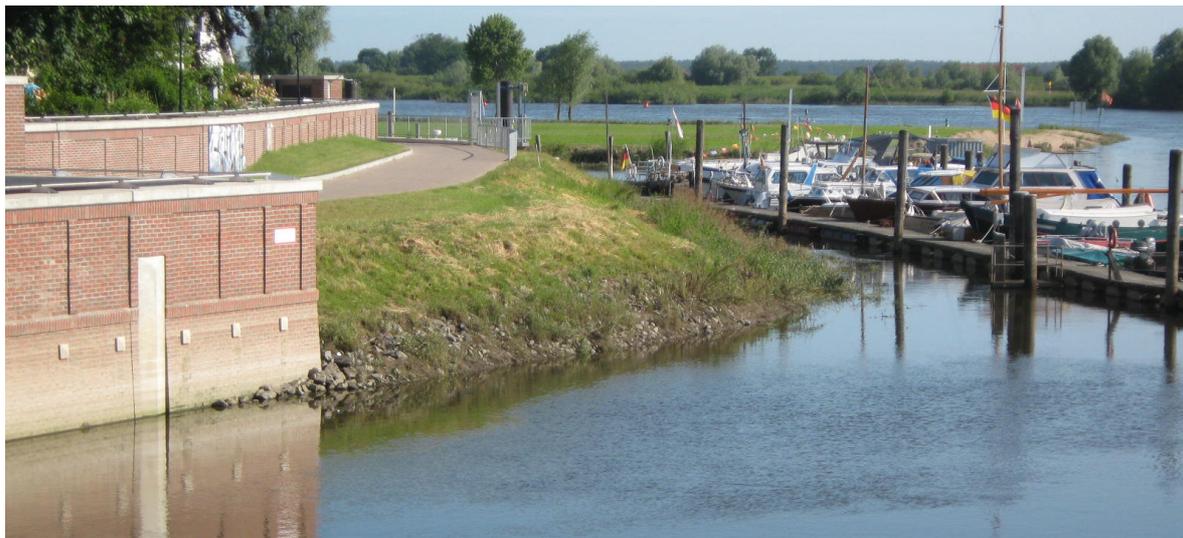
Abbildung 24: Böschungssicherung zwischen Deichschart 3 und 4

Abweichend von den Anlagen 7.0 und 9.1.7 des Planfeststellungsbeschlusses vom 16.11.2005 und den Änderungsanträgen 1 bis 3 wurde eine Sicherung der Böschungen mit Wasserbausteinen im Bereich zwischen Deichschart 3 und 4 vorgenommen. Nach Bau der HWSW im Bereich der Deichscharts 3 und 4 wurde festgestellt, dass es zu Böschungserosionen in diesem Bereich kam. Dieser Bereich der Böschung war im Zuge der Bauausführung mit Boden angedeckt und profiliert worden. Um schädlichen Auskolkungen oder Böschungsabbrüchen vorzubeugen, wurden zur dauerhaften Böschungssicherung daher Wasserbausteine auf der vorhandenen Böschung bis zur Mittelwasserlinie verbaut.
