4. Änderungs- und Ergänzungs- antrag zum Antrag auf Planfeststellung

für den Hochwasserschutz für die Stadt Hitzacker (Elbe)
und die Ortschaften in der Jeetzelniederung

Erläuterungsbericht zum 4. Änderungs- und Ergänzungsantrag

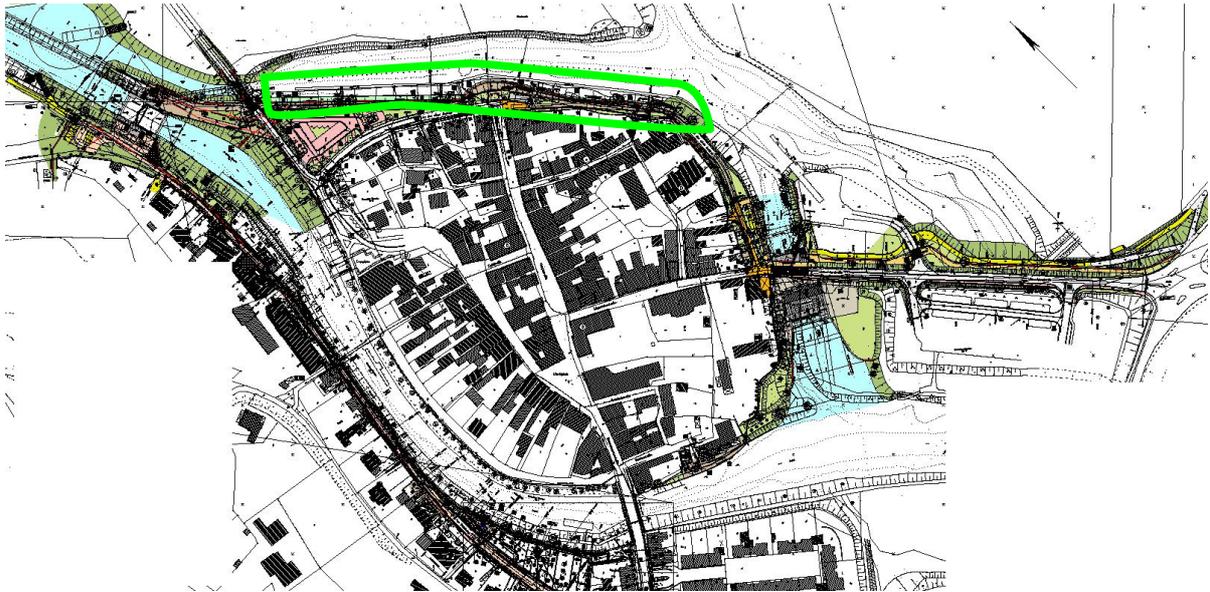
Abbildung 25: Lokation der Änderung, Lageplan Anlage 7.0 zum 1. Änderungs- und Ergänzungsantrag vom 14.01.2005

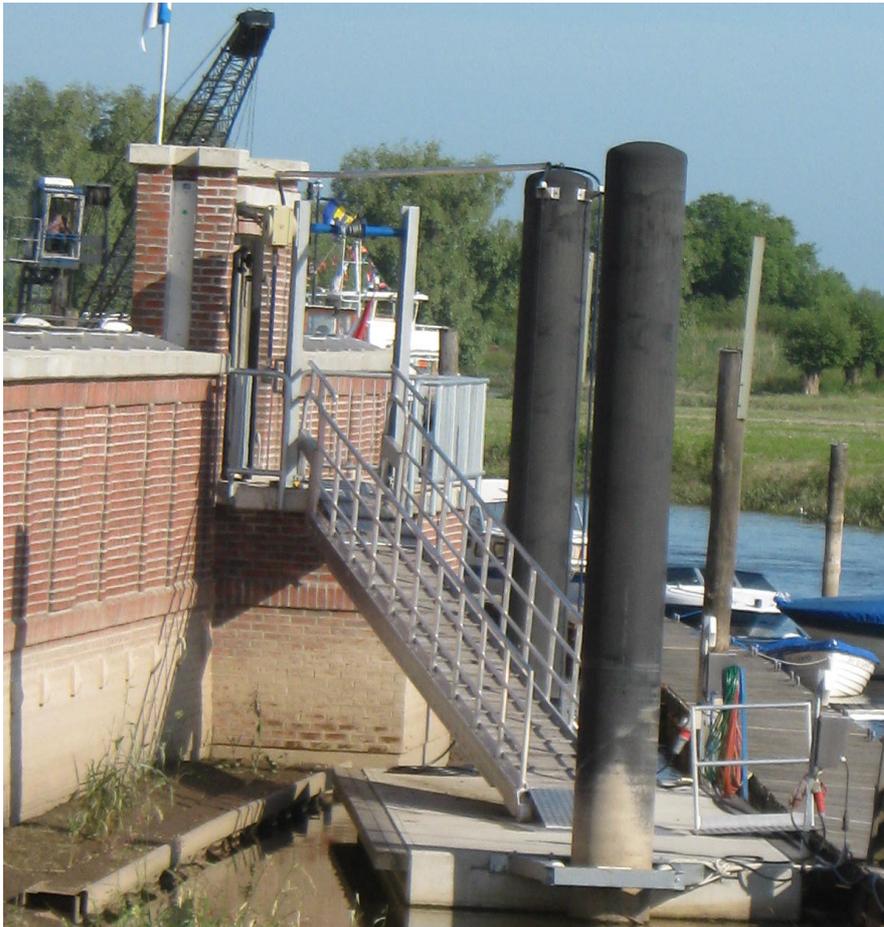
Abbildung 26: Anbindung der Steganlagen

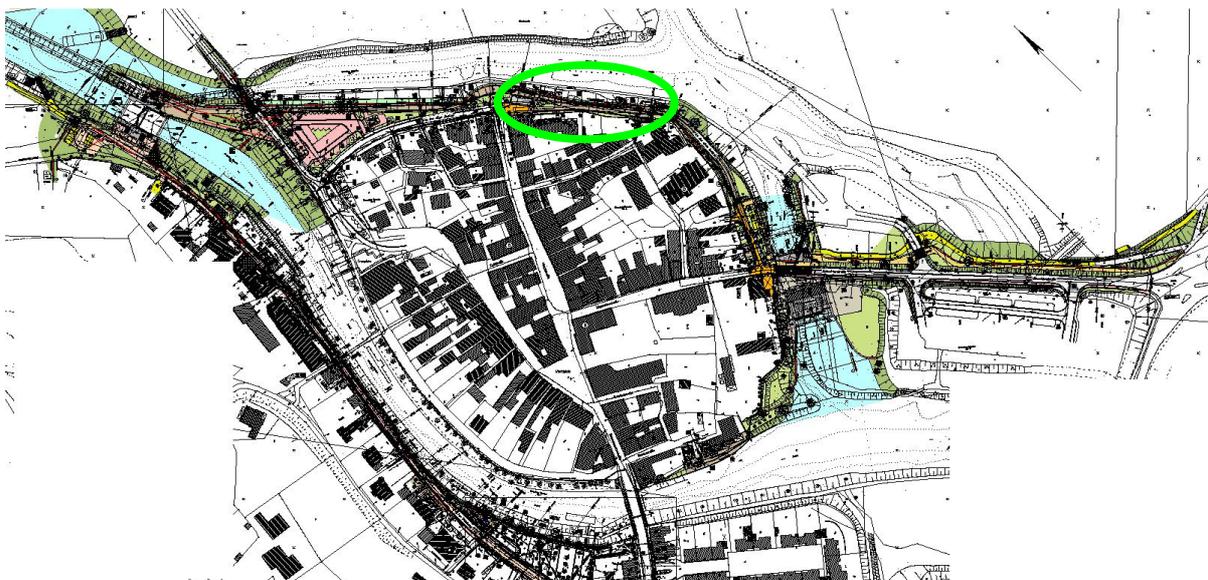
Abbildung 27: Lokation der Änderung, Lageplan Anlage 7.0 zum 1. Änderungs- und Ergänzungsantrag vom 14.01.2005

Abweichend von den Anlagen 7.0, 8.1.1 und 9.1.6 des Planfeststellungsbeschlusses vom 16.11.2005 und den Änderungsanträgen 1 bis 3 wurde eine Spundwand zwischen dem Takelmast und dem Deichschart 3 als Erosionsschutz eingebracht. Nach der Fertigstellung des Sielbauwerkes stellten sich in dem in Abbildung 27 dargestellten Bereich erhebliche Erosionserscheinungen ein. Dies lag darin begründet, dass nur gering standfester Boden während der Gründung der Hochwasserschutzwand angetroffen wurde. Die angetroffenen Bodenarten wichen z.T. erheblich von der im Vorfeld der Baumaßnahme durchgeführten Baugrunduntersuchung ab und resultieren u.a. aus einem tieferen Ausbau des Sportboothafens. Daher war es aus baustatischen Erfordernissen erforderlich im Bereich zwischen Takelmast und Deichschart 3 eine Spundwand als Böschungssicherung für die dahinter aufgehende Hochwasserschutzmauer einzubauen. Die vorgelagerte Spundwand gründet nun in tieferen und standfesten Boden und schützt somit die nachgelagerte Hochwasserschutzwand vor schädlichen Erosionserscheinungen.

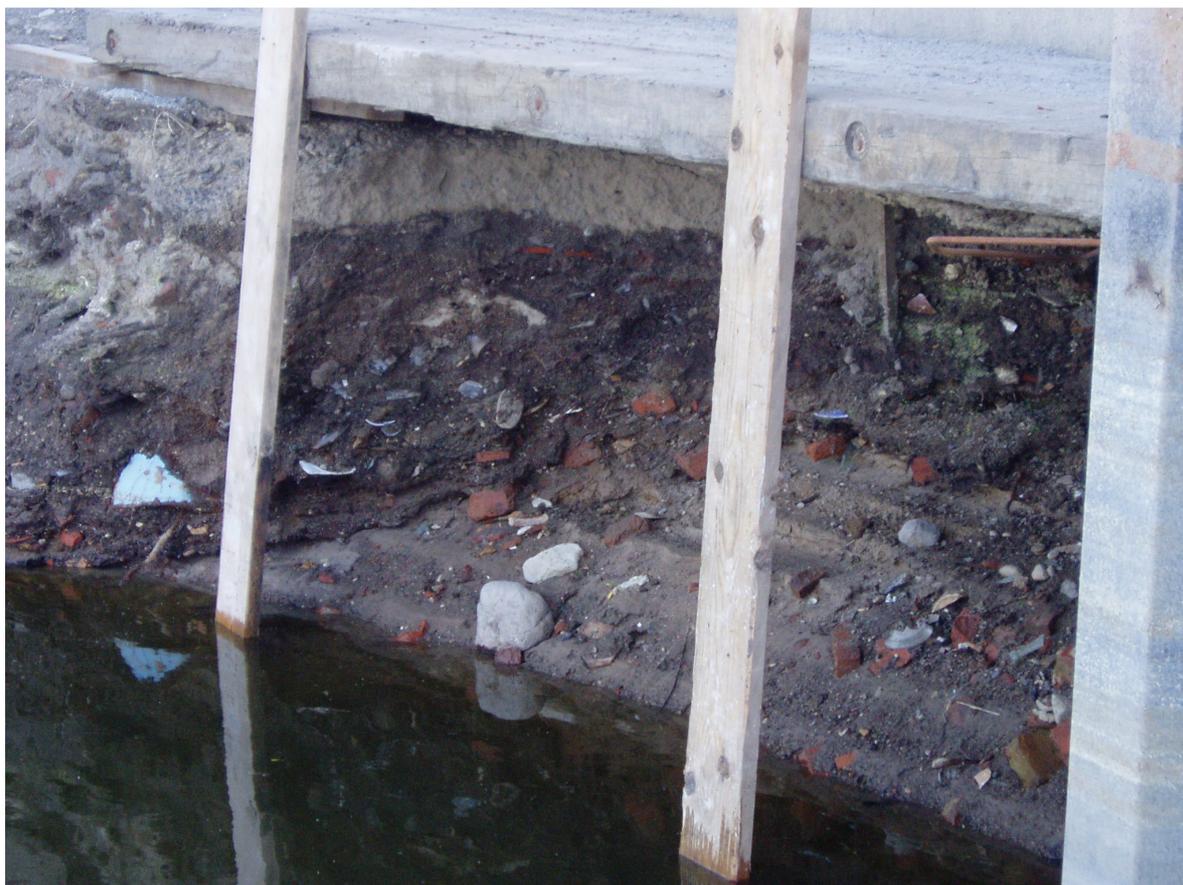
Abbildung 28: Erosionsschäden im Bereich der Hochwasserschutzwand

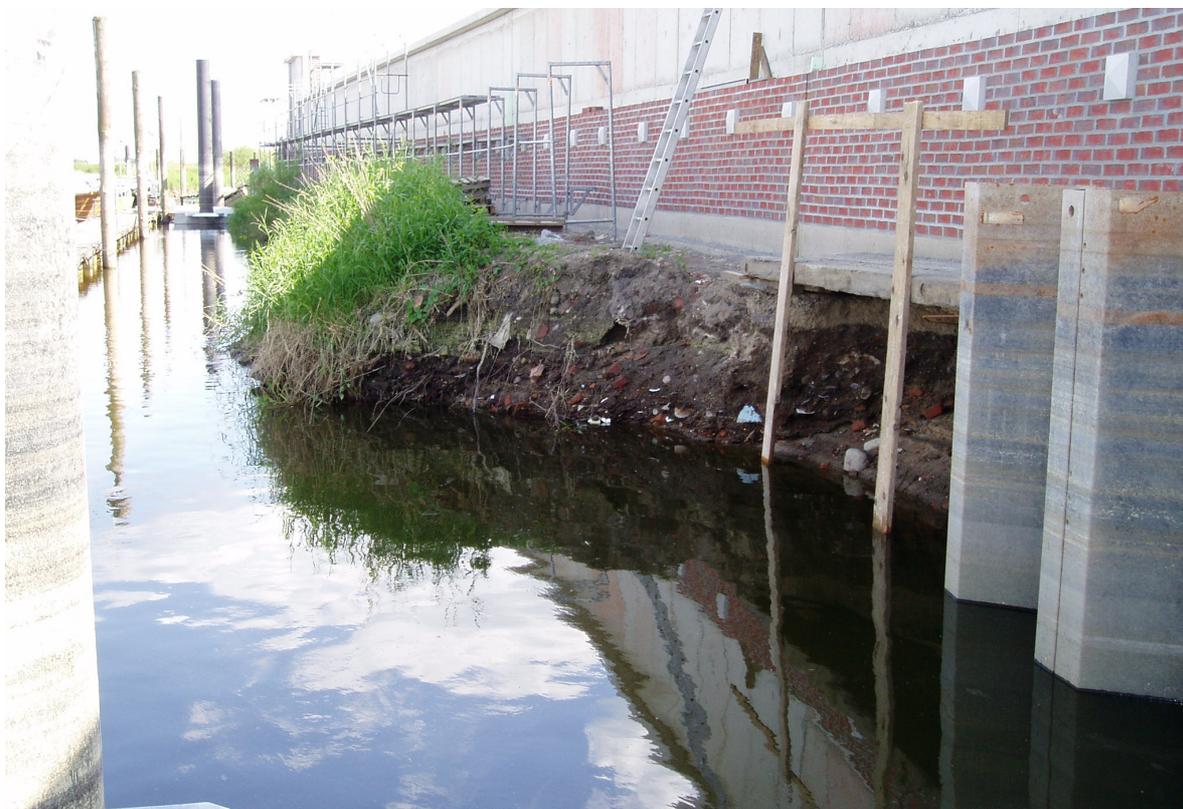
Abbildung 29: Vorgelagerte Spundwand während der Bauphase

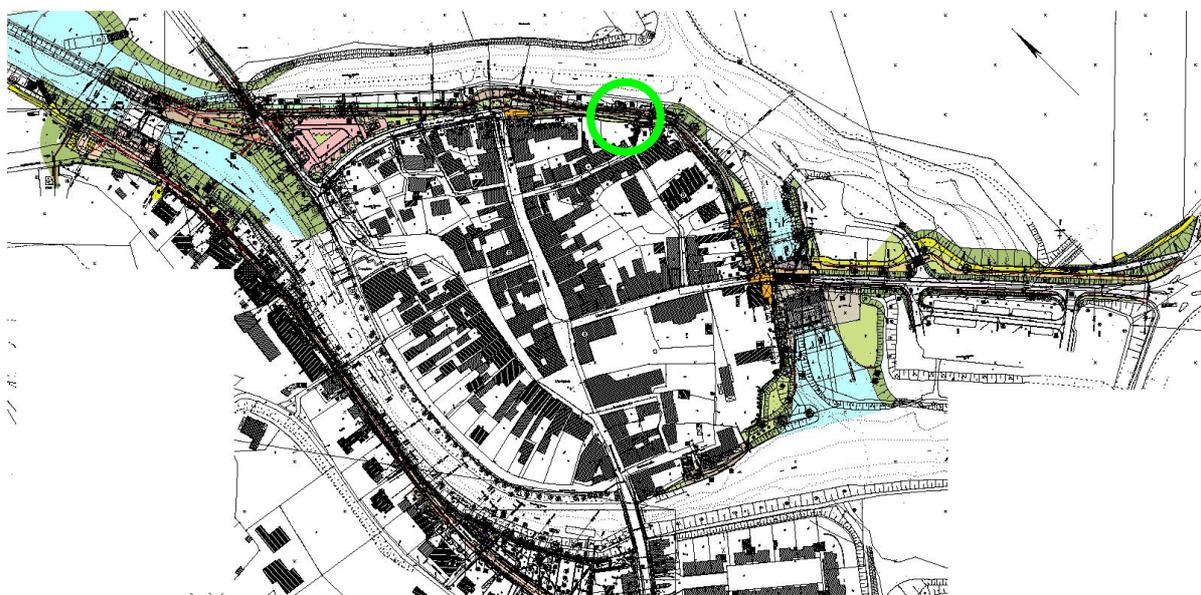
Abbildung 30: Lokation der Änderung, Lageplan Anlage 7.0 zum 1. Änderungs- und Ergänzungsantrag vom 14.01.2005

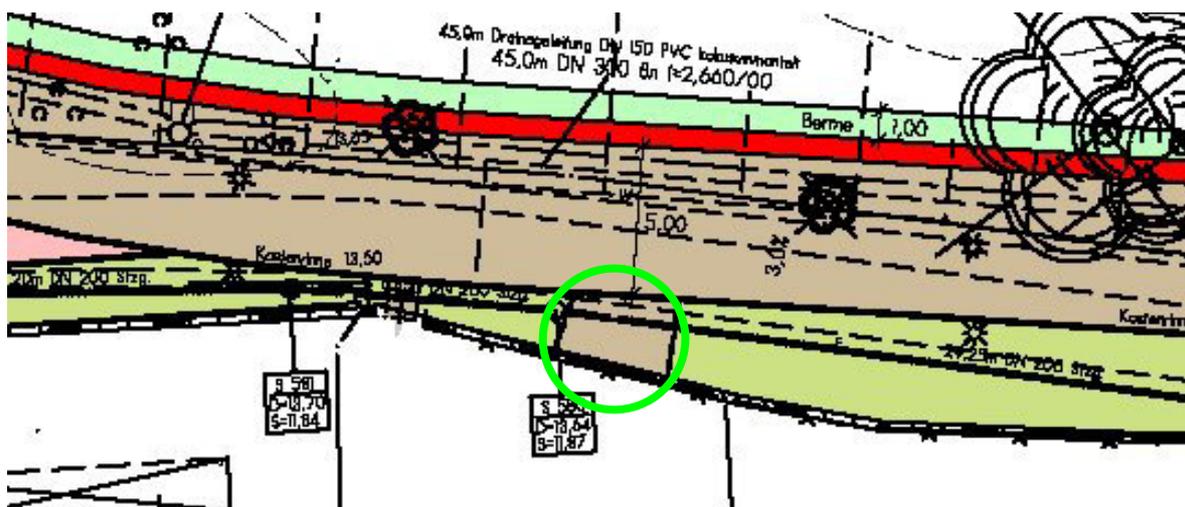
Abbildung 31: Betroffener Bereich (unmaßstäblich), Lageplan Anlage 7.0 zum 1. Änderungs- und Ergänzungsantrag vom 14.01.2005

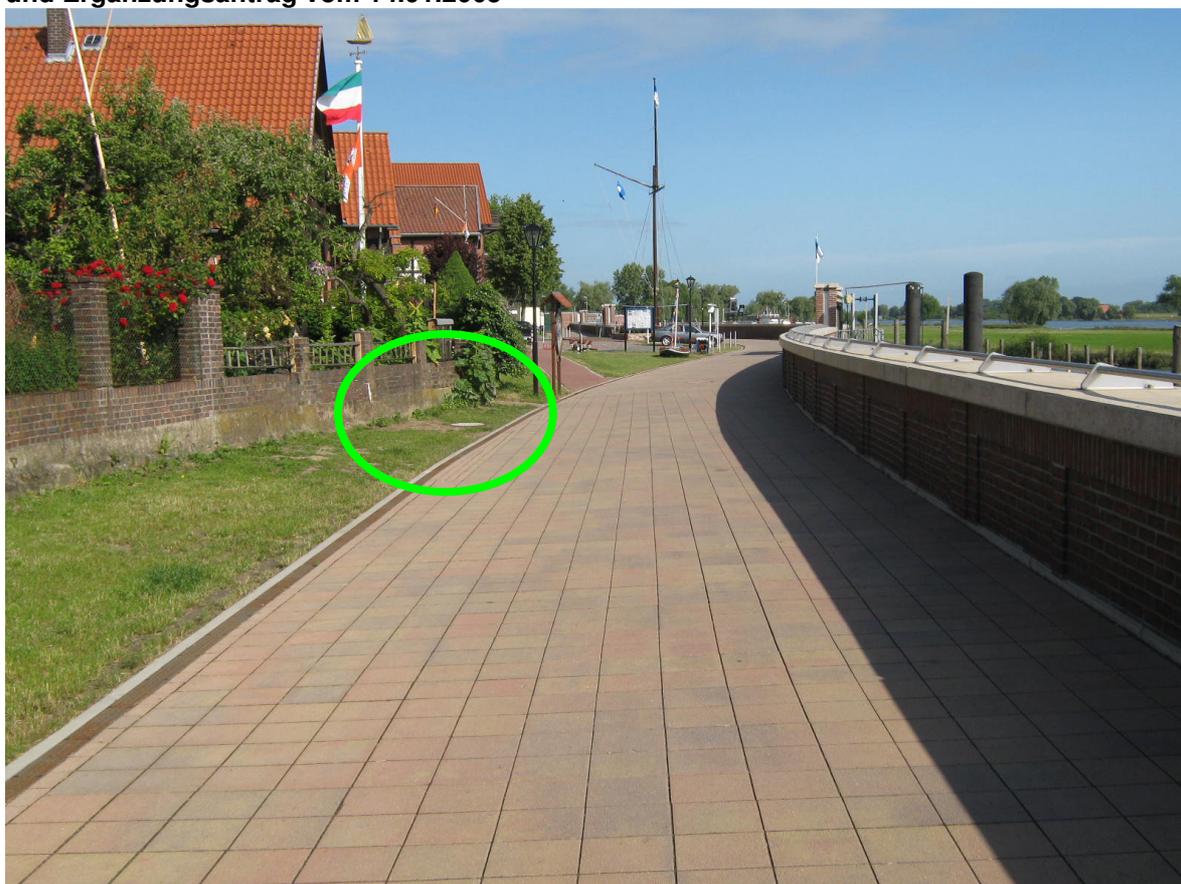
Abbildung 32: ursprünglich geplanter Zufahrtsbereich

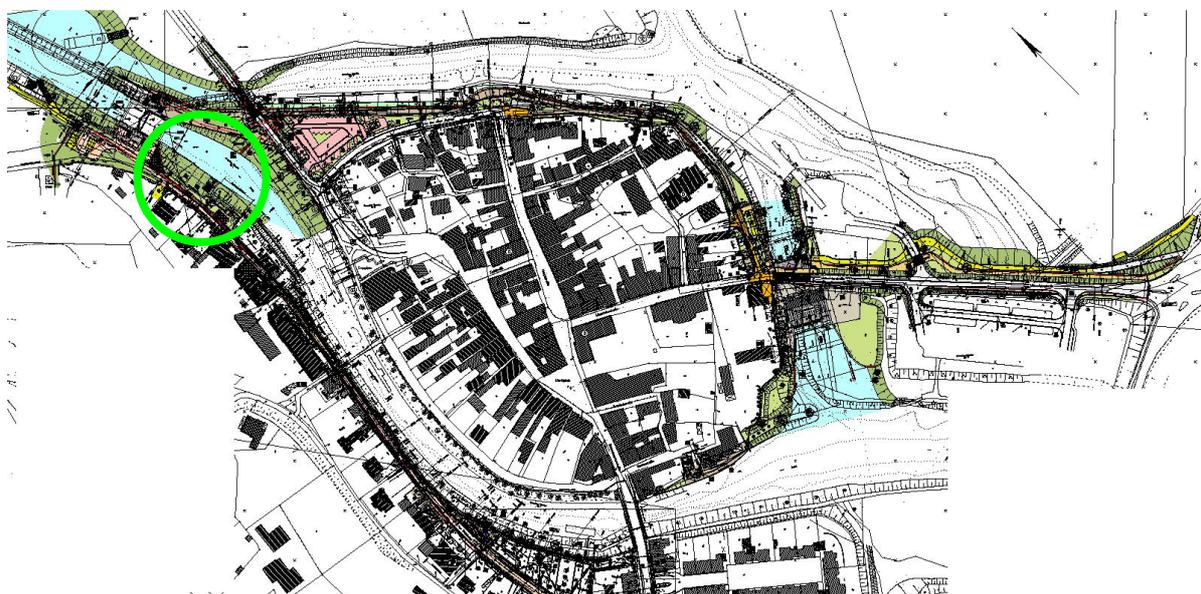
Abbildung 33: Lokation der Änderung, Lageplan Anlage 7.0 zum 1. Änderungs- und Ergänzungsantrag vom 14.01.2005

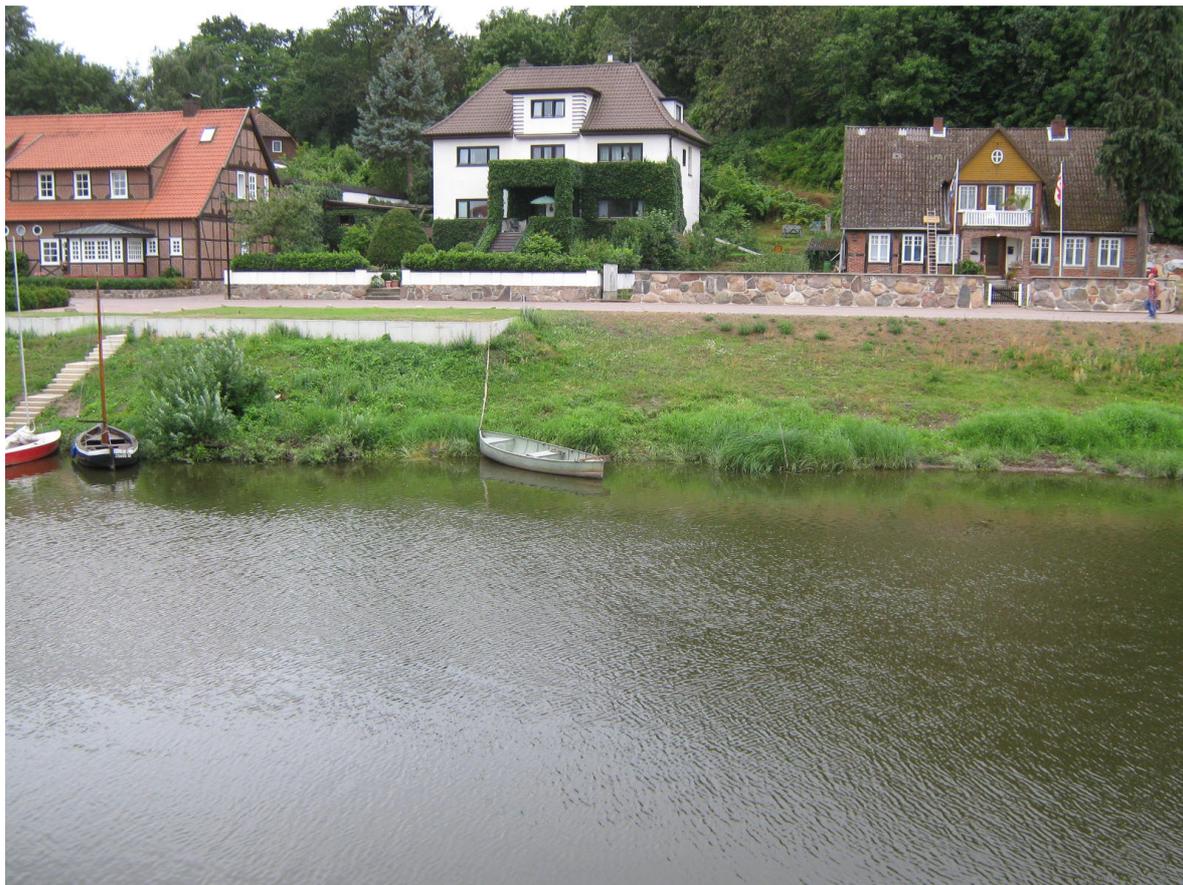
Abbildung 34: Böschungsbereich oberhalb des Siels

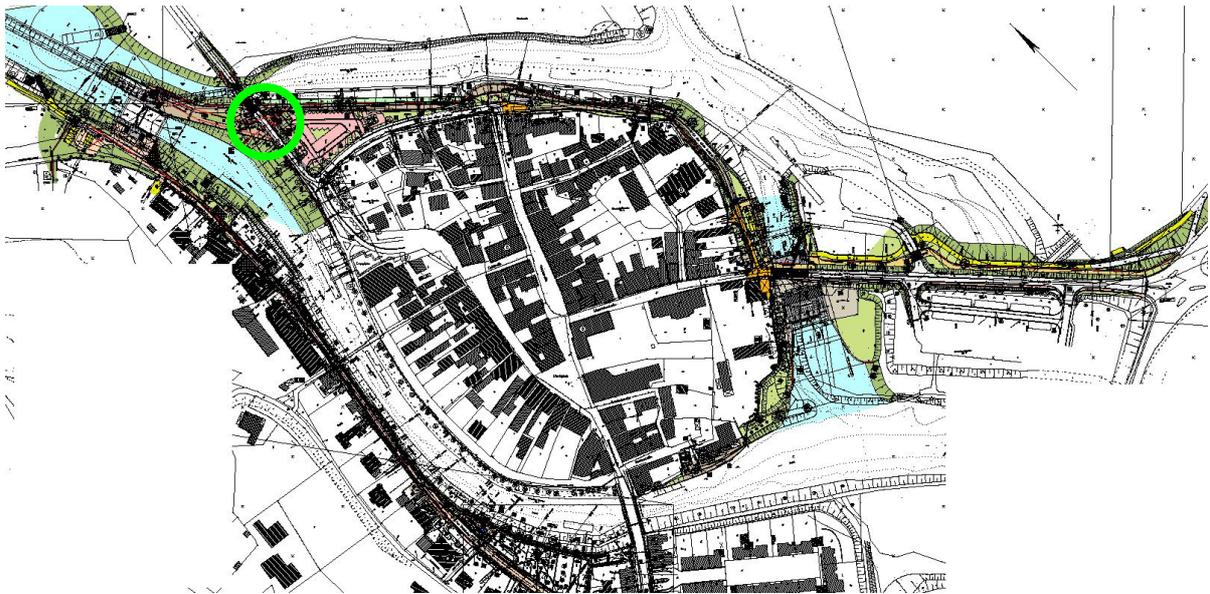
Abbildung 35: Lokation der Änderung, Lageplan Anlage 7.0 zum 1. Änderungs- und Ergänzungsantrag vom 14.01.2005

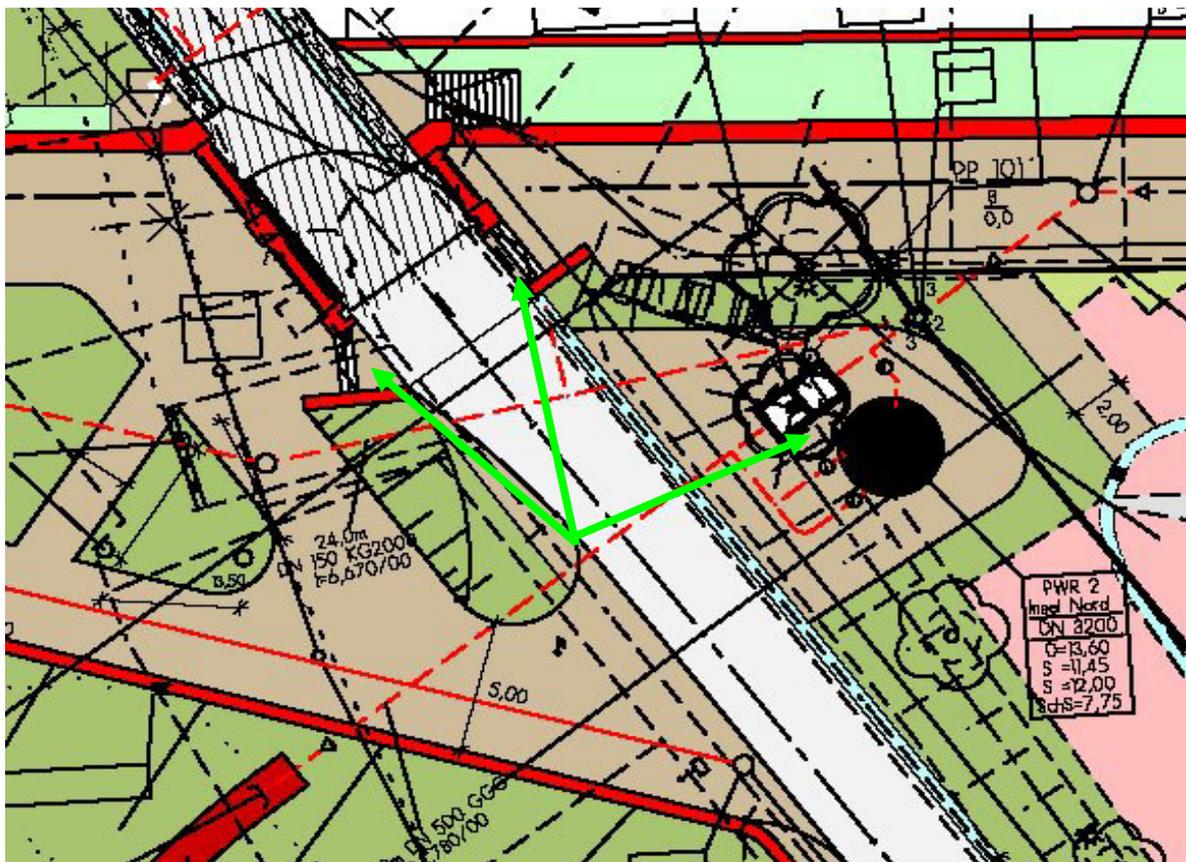
Abbildung 36: Betroffener Bereich (unmaßstäblich), Lageplan Anlage 7.0 zum 1. Änderungs- und Ergänzungsantrag vom 14.01.2005 mit Darstellung der ursprünglich geplanten Treppenanlagen.

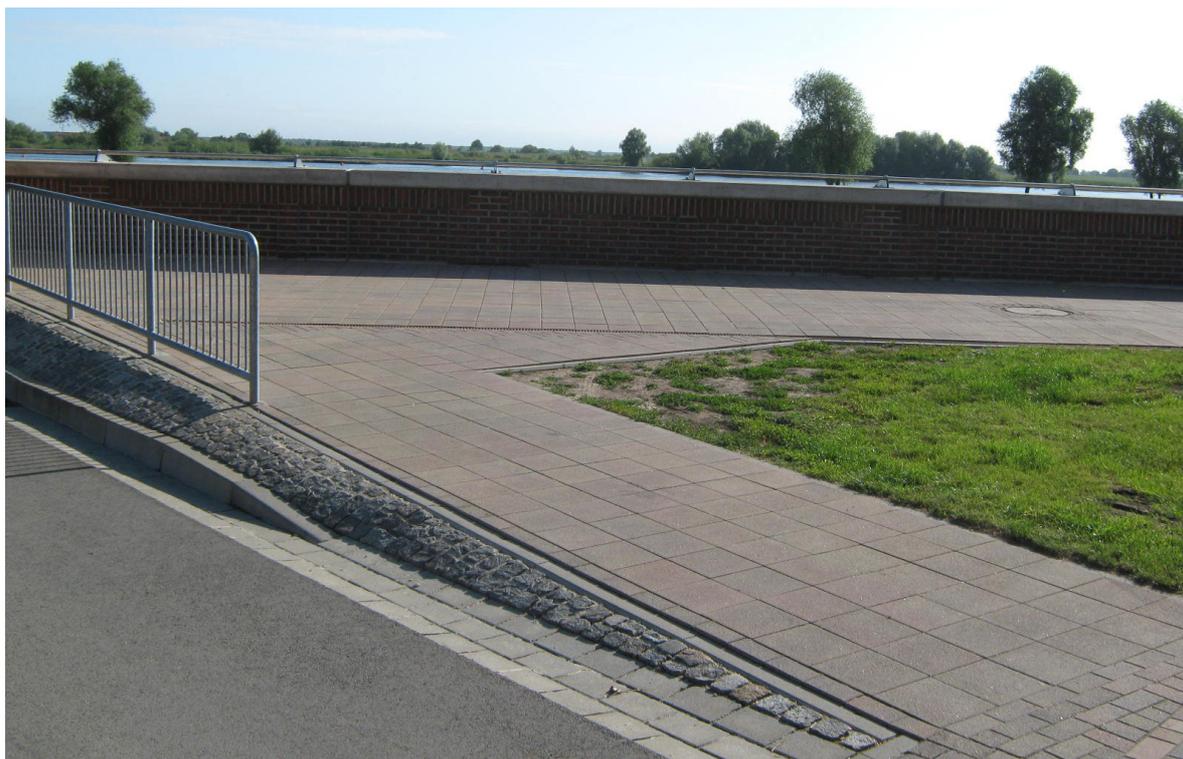
Abbildung 37: Geänderte Zuwegung

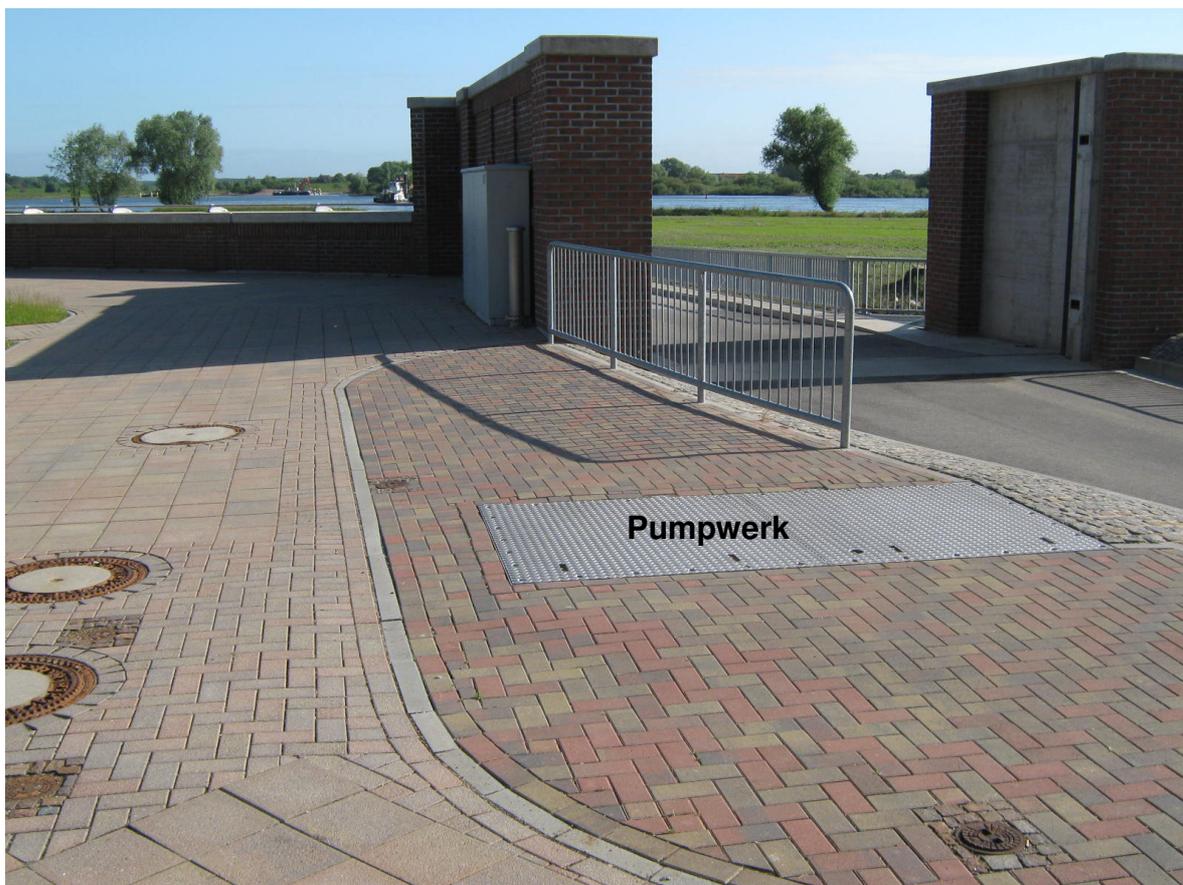
Abbildung 38: Geänderte Zuwegung und Pumpwerk

Damit liegt das Pumpwerk auch nicht mehr im direkten Bereich des Deichverteidigungsweges. Der neue Standort ist in Abbildung 38 dargestellt.

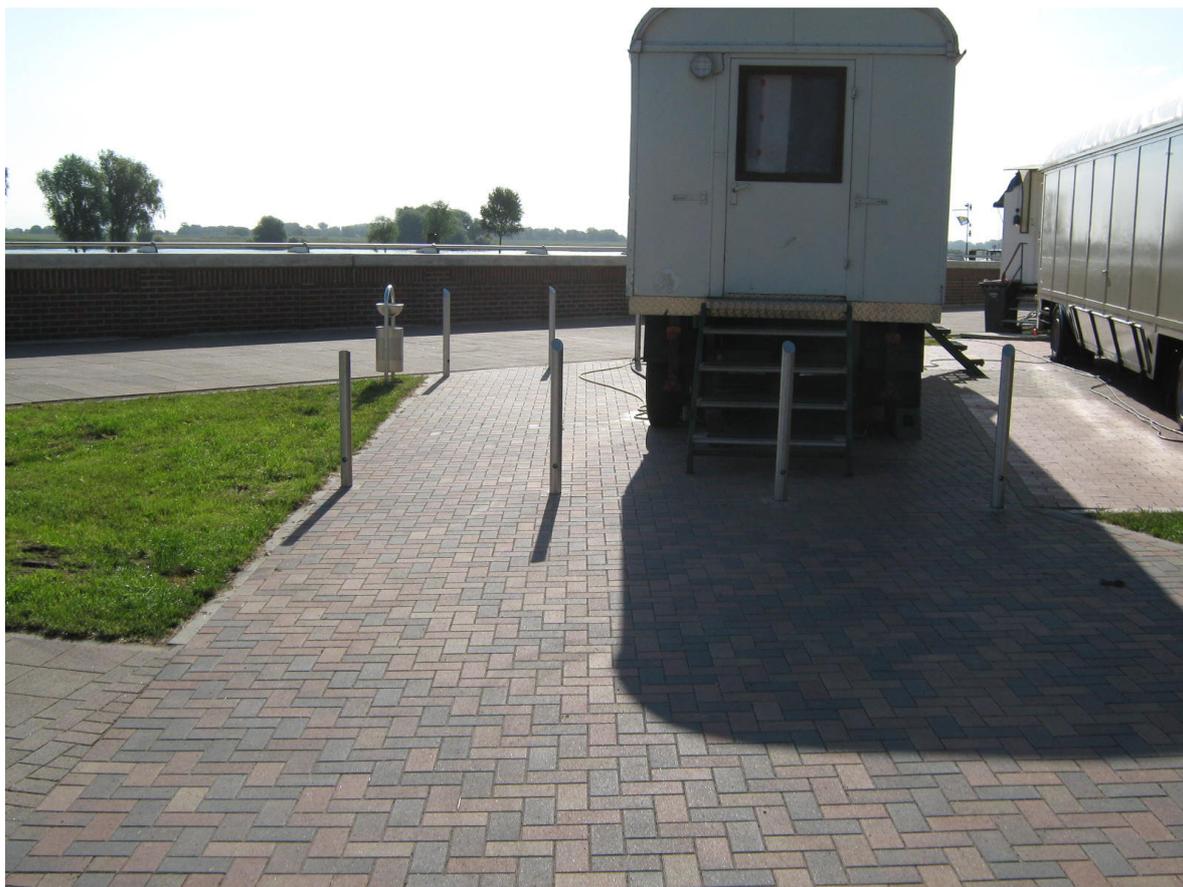
Abbildung 39: Geänderte Zuwegung und Pollerabspernung

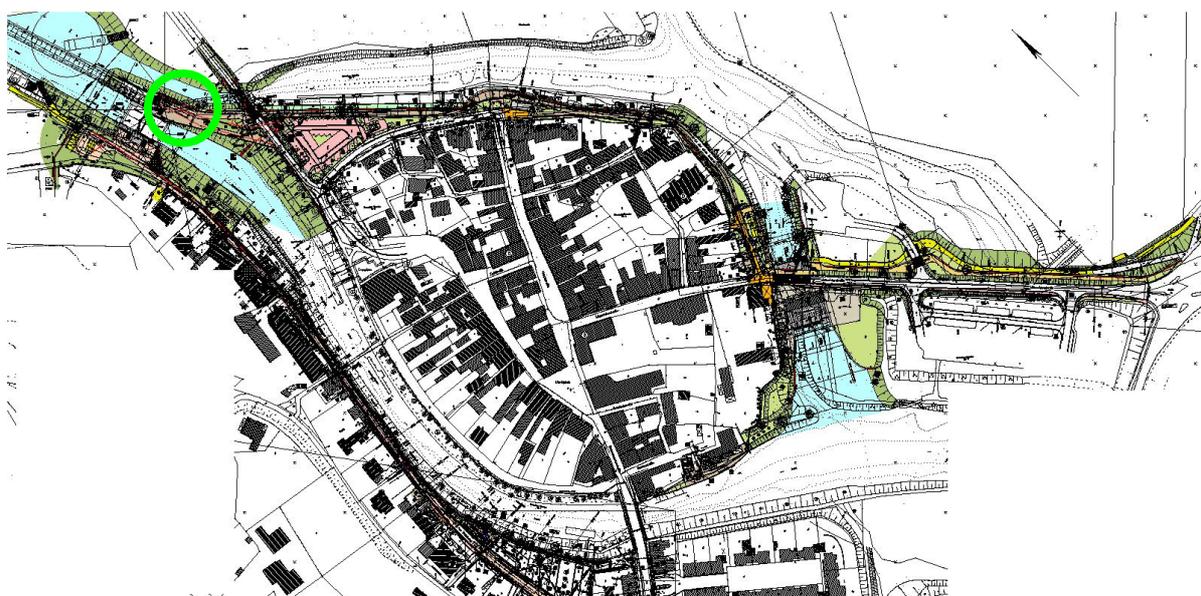
Abbildung 40: Lokation der Änderung, Lageplan Anlage 7.0 zum 1. Änderungs- und Ergänzungsantrag vom 14.01.2005

In Anlage 1.17 ist ein maßstabsgetreuer Kartenausschnitt beigefügt, der die Änderung und deren Lokation in Kartenform darstellt.

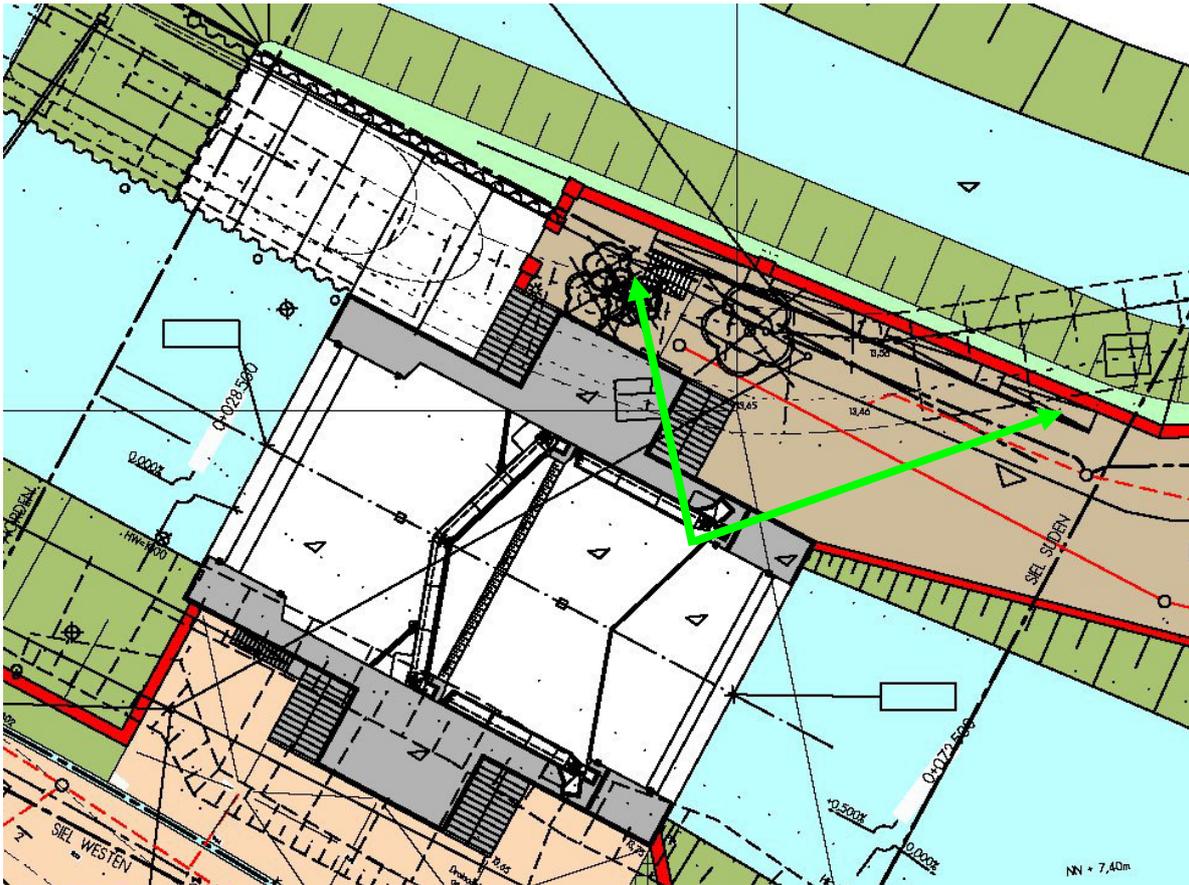
Abbildung 41: Betroffener Bereich (unmaßstäblich), Lageplan Anlage 7.0 zum 1. Änderungs- und Ergänzungsantrag vom 14.01.2005

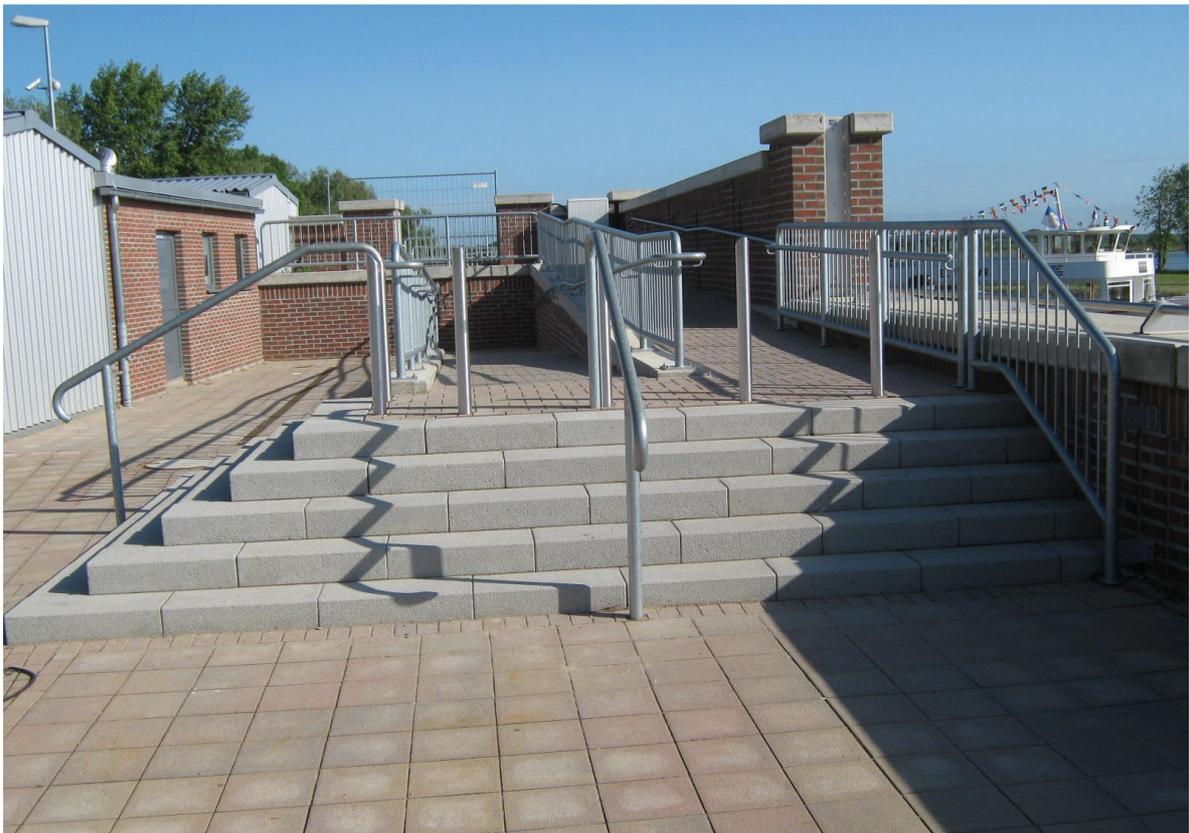
Abbildung 42: Geänderte Zuwegung an der Rampe

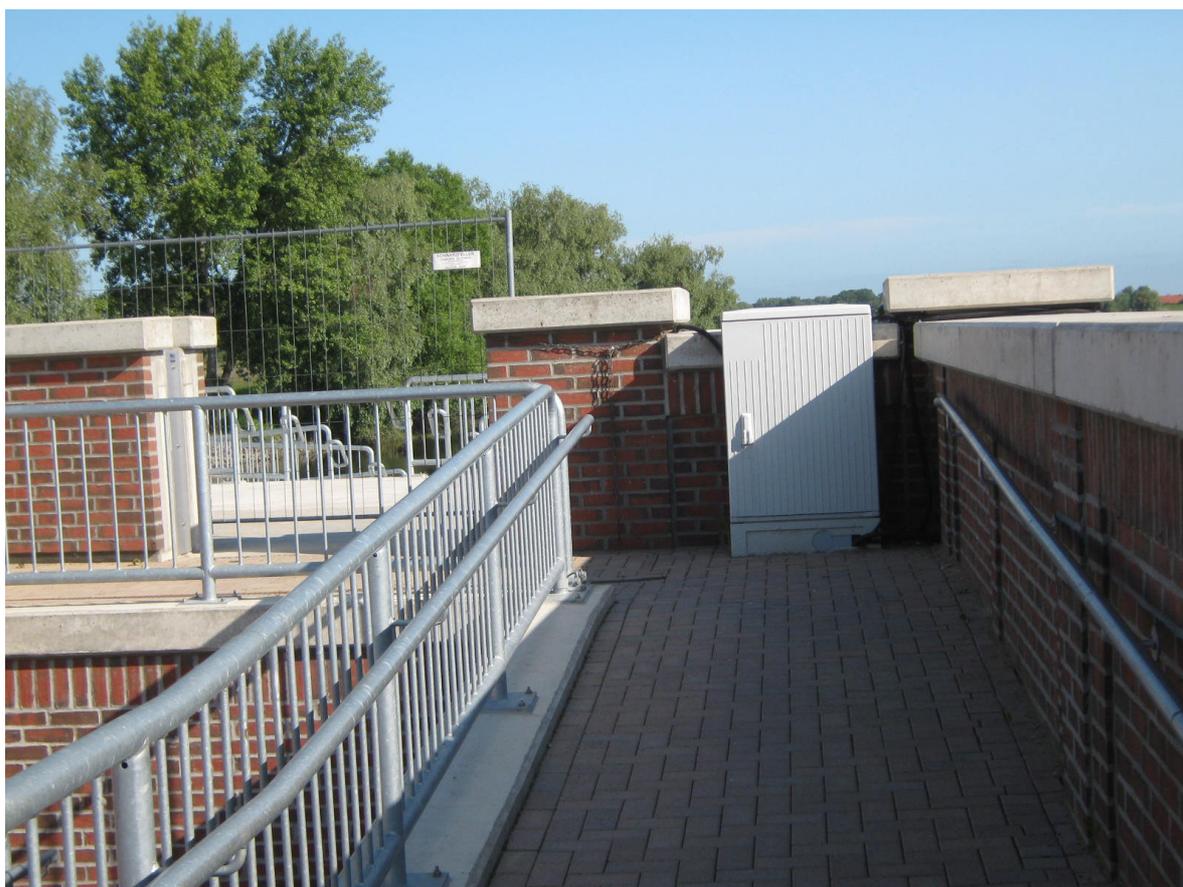
Abbildung 43: Stromverteiler im Sielbereich

Abweichend von den Anlagen 7.0, 8.1.1, 8.2.1 und 8.4.1 des Planfeststellungsbeschlusses vom 16.11.2005 und den Änderungsanträgen 1 bis 3 wurde ein Trinkwasserhydrant und ein Stromanschluss für die Schiffsanlegerampe am Sielbauwerk errichtet. Um die Anlegerampe am Siel bzw. die anlegenden Schiffe mit Strom und Wasser versorgen zu können, wurde analog zu den Gegebenheiten im Sportboothafen ein Stromverteiler und ein Trinkwasserhydrant installiert. Diese Installation war in der vorherigen Planung so nicht berücksichtigt worden. Der ursprüngliche Gedanke, die Trinkwasserversorgung über das Sielbauwerk sicherzustellen, wurde aus Gründen der Betriebssicherheit verworfen.

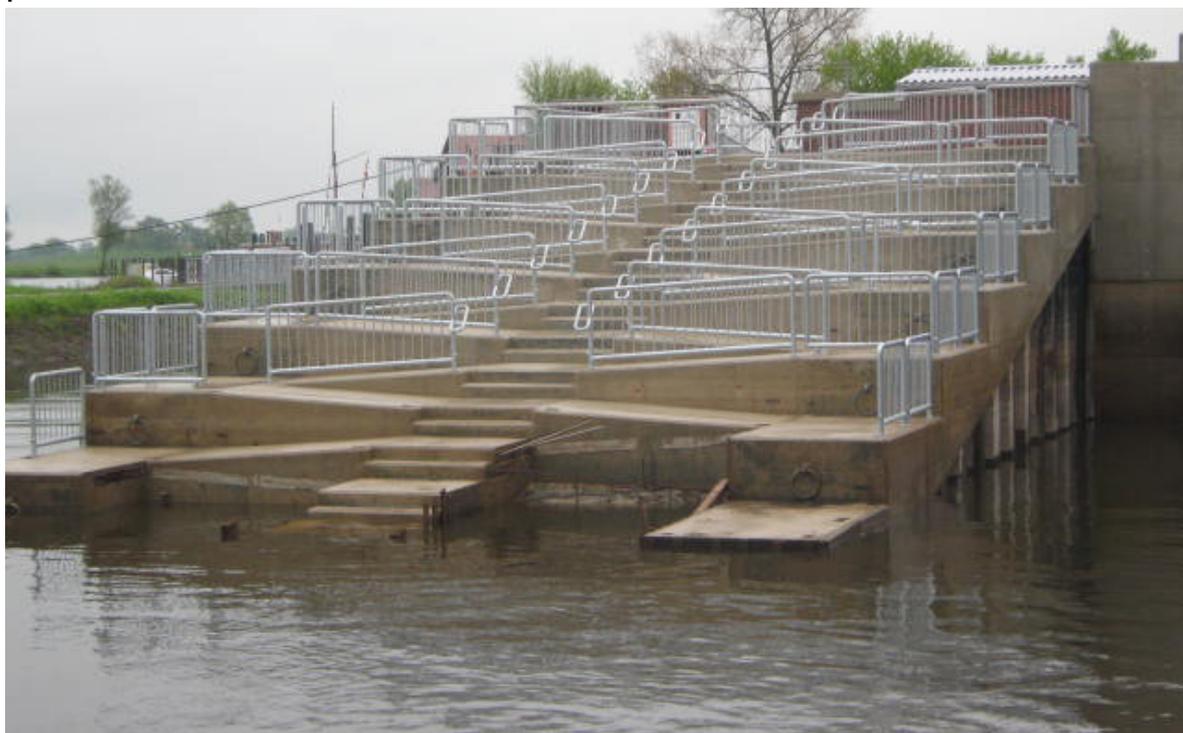
Abbildung 44: Umgebaute Rampe

Die planfestgestellte Ausführung der Anlegerampe am Sielbauwerk, gemäß der Anlagen 7.0, 8.1.1, 8.2.1 und 8.4.1 des Planfeststellungsbeschlusses vom 16.11.2005 und den Änderungsanträgen 1 bis 3, mit einem Gefälle von 1:4 ($\approx 25\%$) wurde nach Fertigstellung von allen Beteiligten aus sicherheitstechnischen Gründen als nicht benutzbar eingestuft. Zusätzlich sind, gemäß den Vorgaben des Niedersächsischen Behindertengleichstellungsgesetzes, öffentliche Wege und Plätze barrierefrei zu gestalten, um behinderten Menschen die gleichberechtigte Teilhabe und Nutzung zu ermöglichen. Diese Forderung bedingt lediglich ein Gefälle im Bereich 6-7%, damit die Steigungen für Rollstuhlfahrer aus eigener Kraft befahrbar sind. Dem wurde durch die Fertigstellung der Rampe Rechnung getragen. Die Fertigstellung der Rampe wurde gemäß den in Anlage 2 beigefügten Plänen vorgenommen. Die Abstimmung erfolgte dabei mit dem WSA, LK Lüchow-Dannenberg, SG Elbtalau und dem Behindertenbeauftragten des Landkreises Lüchow-Dannenberg.

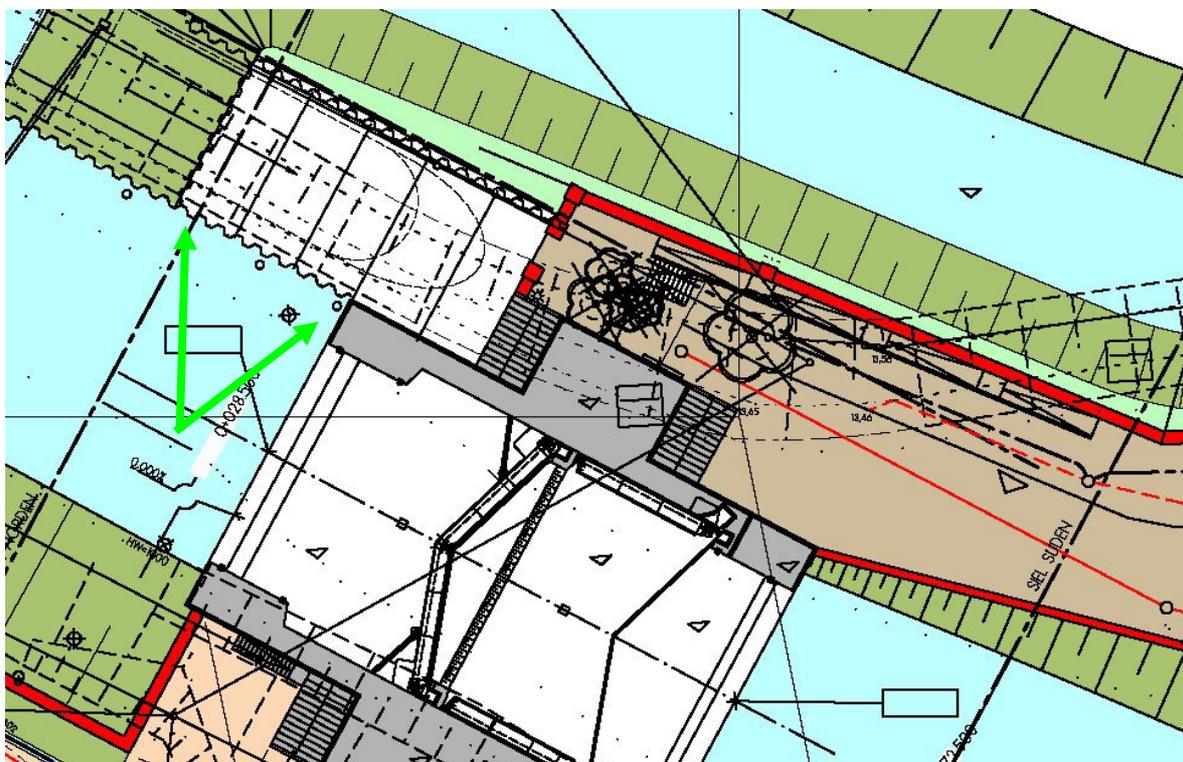
Abbildung 45: Betroffener Bereich (unmaßstäblich), Lageplan Anlage 7.0 zum 1. Änderungs- und Ergänzungsantrag vom 14.01.2005

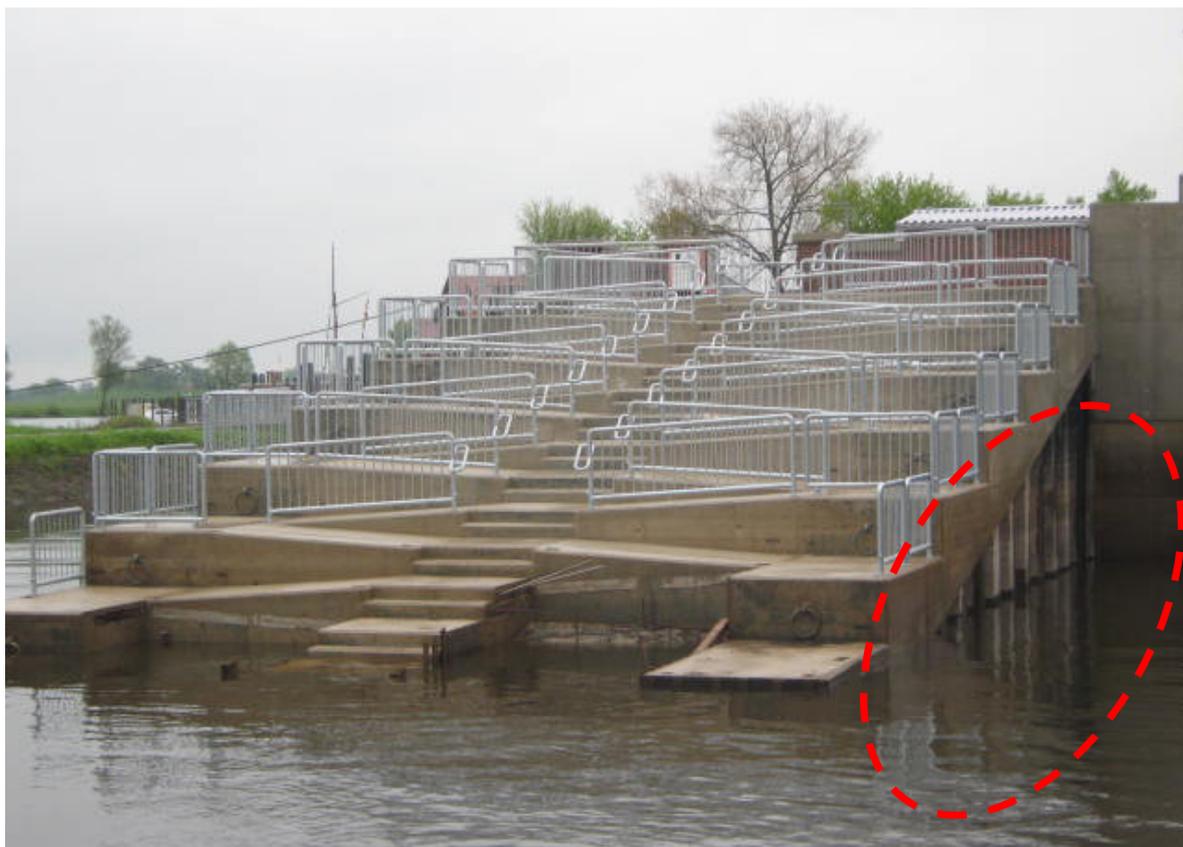
Abbildung 46: Lokation des geplanten Seitenanlegers

Der geplante Seitenanleger ist in Anlage 2 im Detail dargestellt.

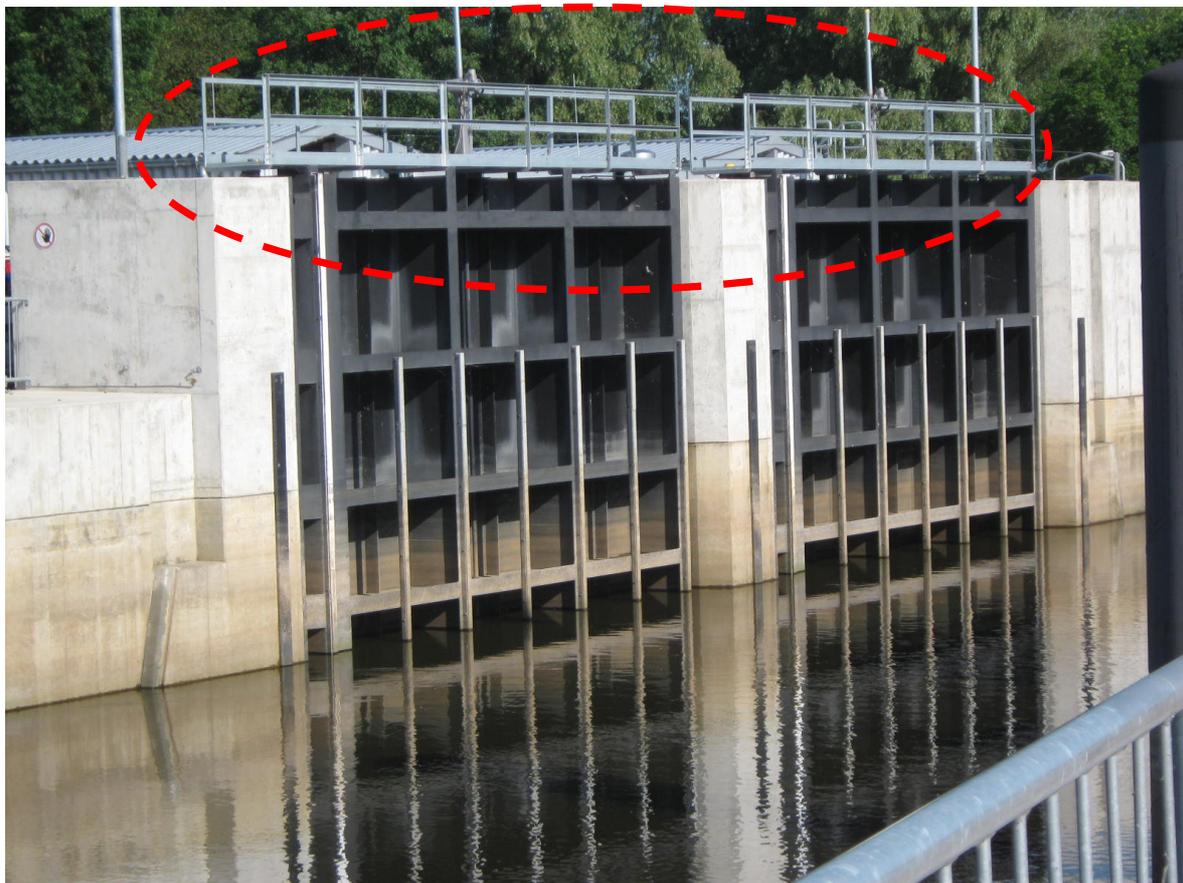
Abbildung 47: Sieltore mit feststehendem Gelände

Entgegen der Festlegungen in der Zusage II.2.1 des Planfeststellungsbeschlusses für den Hochwasserschutz für Hitzacker und die Ortschaften der Jeetzelniederung vom 16.11.2005 sollen die Geländer auf den Sieltoren nicht klappbar gestaltet werden sondern in der ursprünglichen Variante gemäß der Anlagen 8.3.2 und 8.3.3 des Planfeststellungsbeschlusses vom 16.11.2005 mit umlaufenden Knieholmgeländern auf den Sielwangen ausgestattet werden.

Der Grund hierfür ist in den Belangen des Arbeitsschutzes und den damit einhergehenden Regelwerken und Gesetzen zu sehen, dem mit klappbaren Geländern nicht ausreichend Rechnung getragen würde. Die detaillierten Begründungen für die starre Ausführung sind den Anlagen 4 (Vermerk des NLWKN und Stellungnahme der zuständigen Berufsgenossenschaft, Schreiben der Ingenieurberatung Bröggelhoff im Zuge der Anbringung eines zusätzlichen Anseilsystems auf dem Siel und eine Ergebnisemail der Bauwerksprüfung am Sielbauwerk vom 26.09.2012) zu entnehmen.
