4. Änderungs- und Ergänzungs- antrag zum Antrag auf Planfeststellung

für den Hochwasserschutz für die Stadt Hitzacker (Elbe)
und die Ortschaften in der Jeetzelniederung

Erläuterungsbericht zum 4. Änderungs- und Ergänzungsantrag

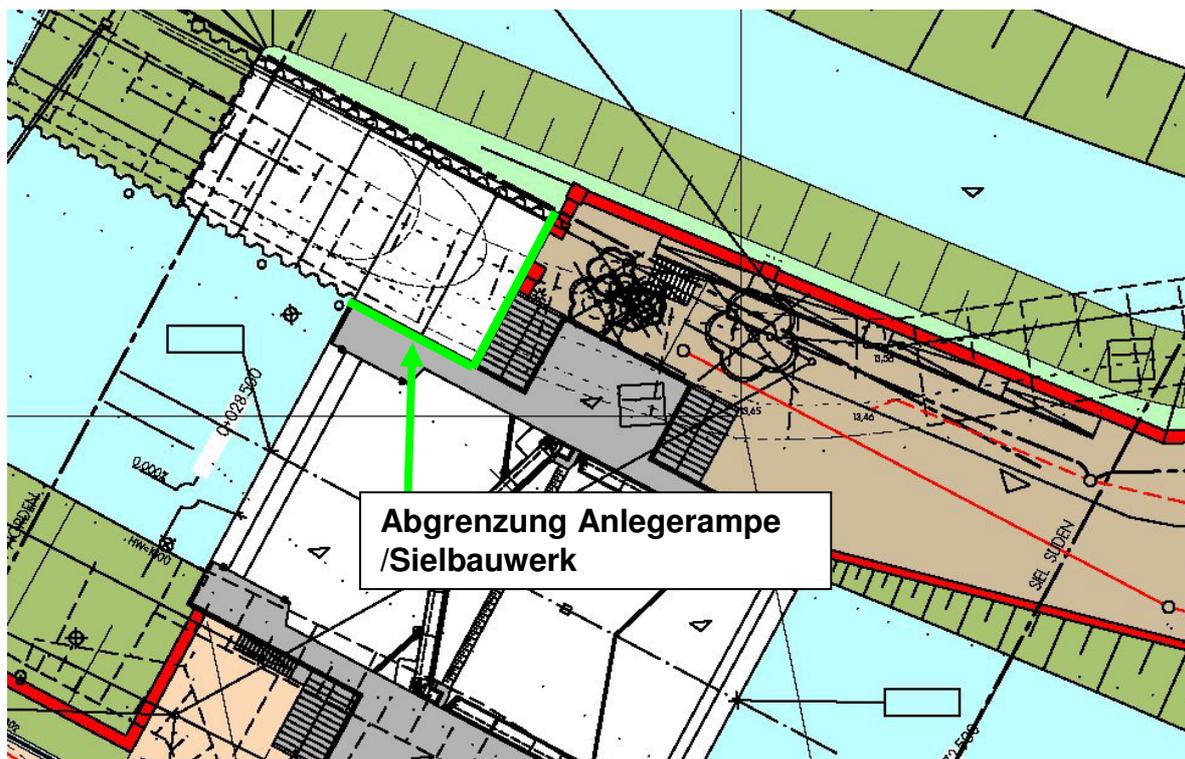
Abbildung 48: Abgrenzung des Schiffsanlegers, Lageplan Anlage 7.0 zum 1. Änderungs- und Ergänzungsantrag vom 14.01.2005

Entgegen der Festlegungen in NB II.1.41 des Planfeststellungsbeschlusses für den Hochwasserschutz für Hitzacker und die Ortschaften der Jeetzelniederung vom 16.11.2005 und des zugehörigen Bauwerksverzeichnisses Ziff. 5 soll die Schiffsanlegerampe am Siel von der Stadt Hitzacker übernommen werden. Der Stadt Hitzacker obliegen demnach auch der Betrieb und die Unterhaltung der Anlegerampe am Siel. Die Abstimmungen dazu sind erfolgt. Die Übergabe wird zwischen dem JDV und der Stadt Hitzacker zivilvertraglich geregelt.
